남 전 천 교

| 발주처 | 용역명 | 점검기관 | 구조물명 | 도면명 | 도면번호 |
|---|---|---|---|---|---|
| 화성도시고속도로주식회사 | 비봉 - 매송간 도시고속도로 민간투자사업 | (주)KSR큰사람 | 남전천교 | 바닥판 상면 S1 | 001 |

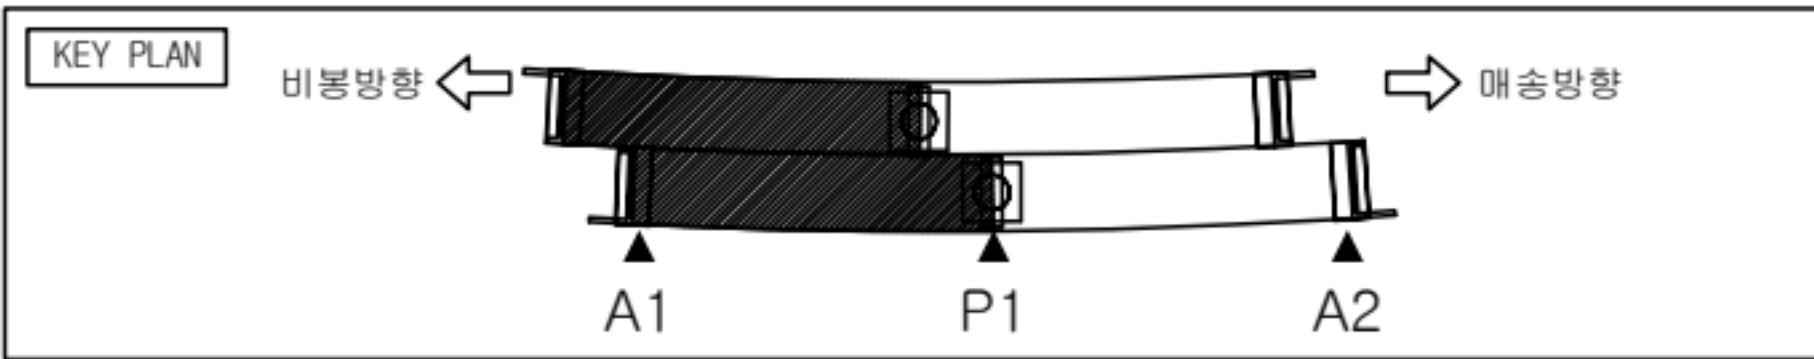
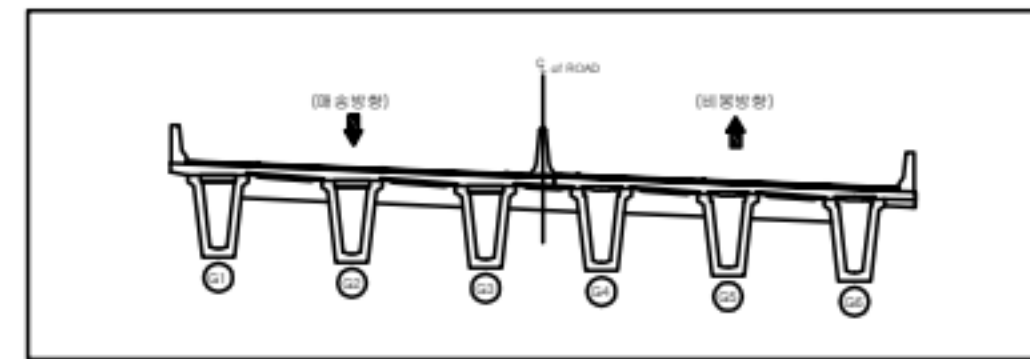
| 번호 | 손상현황 | 손상규모 | | | | | | 비고 |
|---|---|---|---|---|---|---|---|---|
| 1 | 후타재 균열 | 0.1 | | 0.4 | 2 | m | 0.8 | |
| 2 | 후타재 균열 | 0.1 | | 0.2 | 1 | m | 0.2 | |
| 3 | 신축이음 녹발생 | | | | 1 | EA | 1.0 | |
| 4 | 부식 | | 0.2 | 0.5 | 1 | m <sup>2</sup> | 0.1 | 24상 |
| 5 | 부식 | | 0.2 | 1.5 | 1 | m <sup>2</sup> | 0.3 | 24상 |

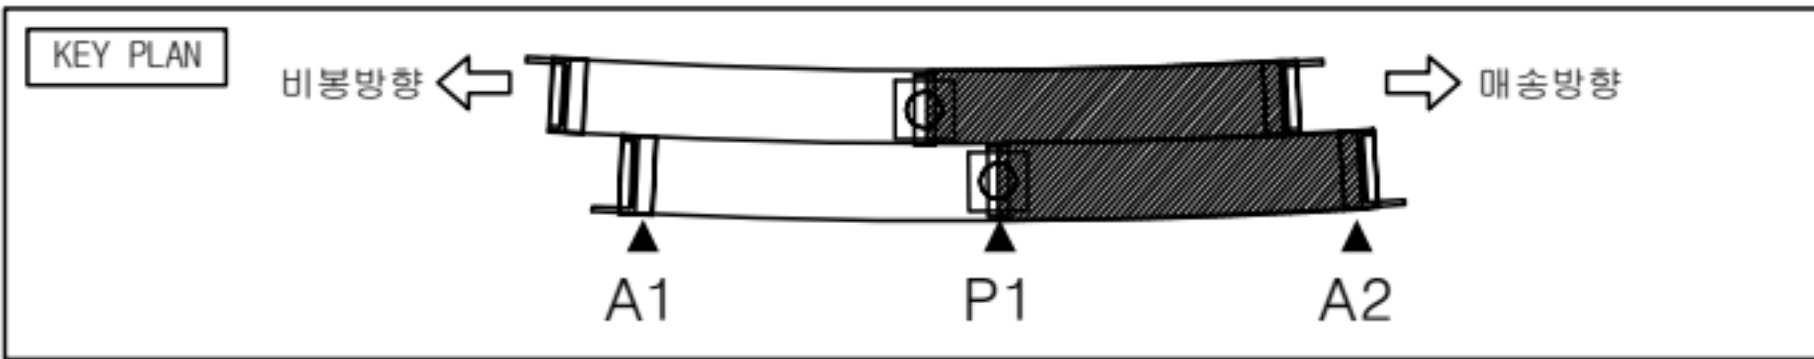
| 번호 | 손상현황 | 손상규모 | | | | | | 비고 |
|---|---|---|---|---|---|---|---|---|
| 1 | 후타재 균열 | 0.1 | | 0.3 | 2 | m | 0.6 | |
| 2 | 후타재 균열 | 0.1 | | 0.4 | 8 | m | 3.2 | |
| 3 | 부식 | | 0.1 | 0.5 | 1 | m <sup>2</sup> | 0.05 | 24상 3728 |
| 4 | 부식 | | 1.0 | 0.1 | 1 | m <sup>2</sup> | 0.1 | 24상 3728 |

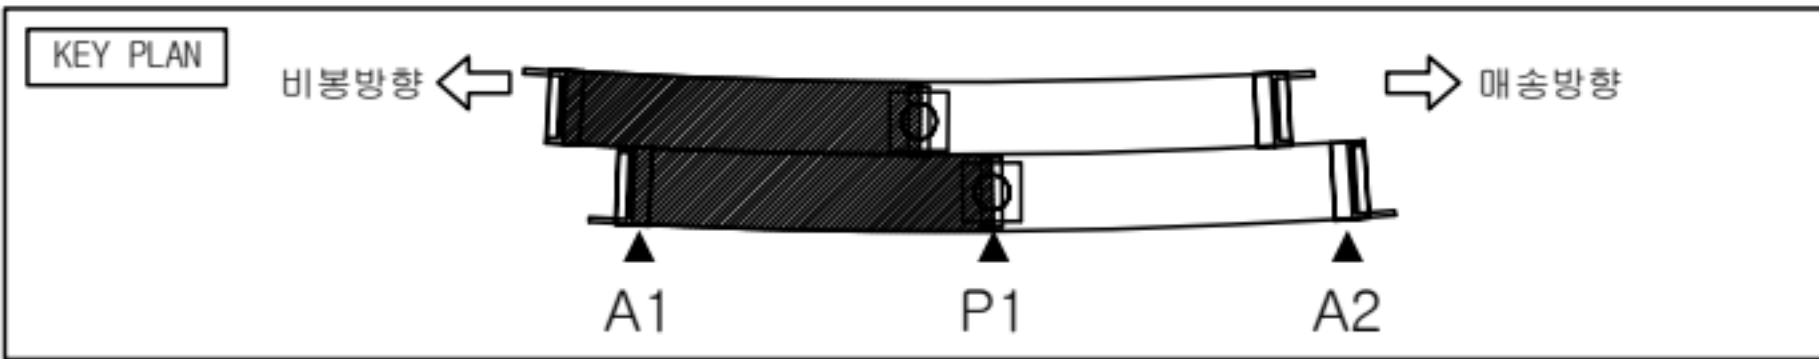
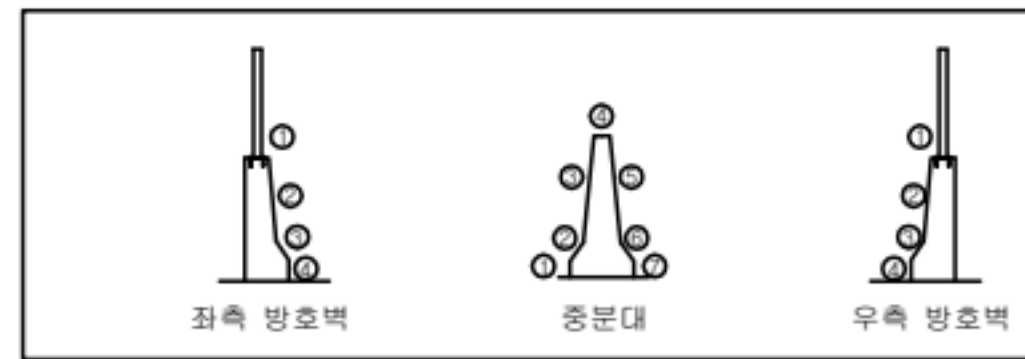
| 발 주 처 | 용 역 명 | 점검기관 | 구 조 물 명 | 도 면 명 | 도면번호 |
|---|---|---|---|---|---|
| 화성도시고속도로주식회사 | 비봉 - 매송간 도시고속도로 민간투자사업 | (주)KSR큰사람 | 남전천교 | 방호벽 (S1) | 005 |

| 번호 | 손상현황 | 손상규모 | | | | | | 비고 |
|---|---|---|---|---|---|---|---|---|
| 28 | 균열 | 0.1 | | 1.0 | 1 | m | 1.0 | 24상 |

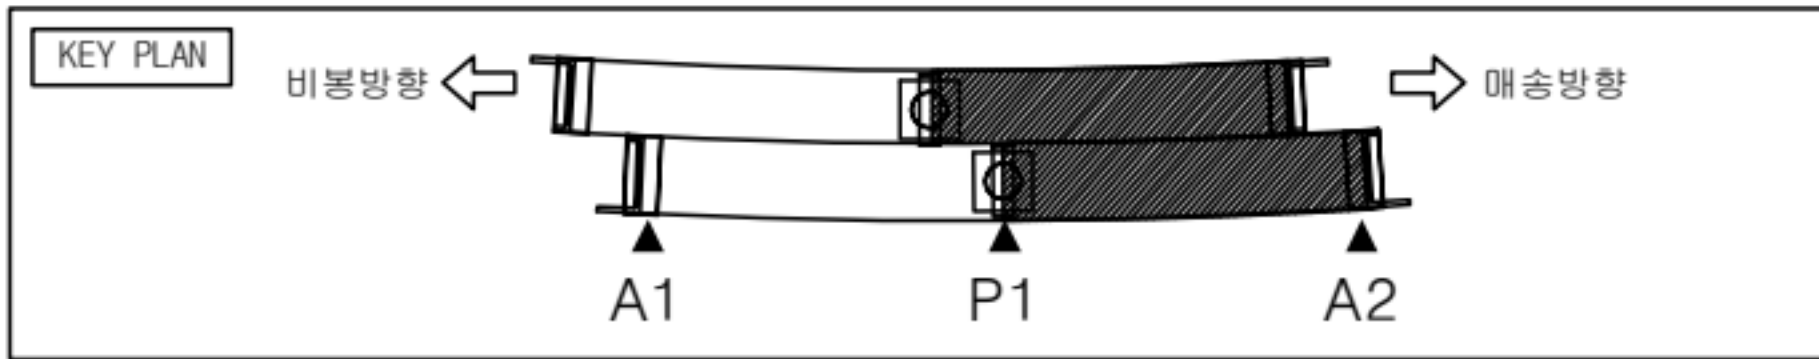
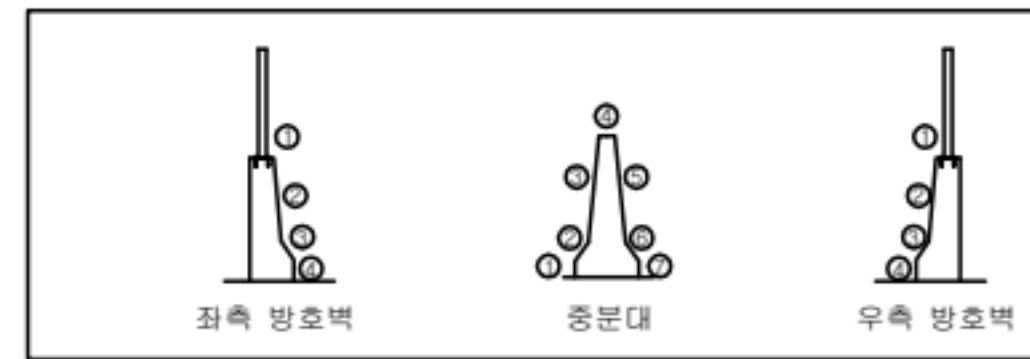
| 발주처 | 용역명 | 점검기관 | 구조물명 | 도면명 | 도면번호 |
|---|---|---|---|---|---|
| 화성도시고속도로주식회사 | 비봉 - 매송간 도시고속도로 민간투자사업 | (주)KSR큰사람 | 남전천교 | 방호벽 (S1) | 005-2 |

| 번호 | 손 상 현 황 | 손 상 규 모 | | | | | | 비고 |
|---|---|---|---|---|---|---|---|---|
| 1 | 망상균열 | 0.2 | 1.2 | 0.4 | 1 | m | 0.48 | 보수완료 |
| 2 | 균열 | 0.1 | | 0.4 | 1 | m | 0.4 | 보수완료 |
| 3 | 균열 | 0.1 | | 0.5 | 2 | m | 1.0 | 보수완료 |
| 4 | 균열 | 0.1 | | 0.3 | 2 | m | 0.6 | 보수완료 |
| 5 | 균열 | 0.1 | | 0.8 | 1 | m | 0.8 | 보수완료 |
| 6 | 균열 | 0.1 | | 0.4 | 1 | m | 0.4 | 보수완료 |
| 7 | 균열 | 0.2 | | 0.8 | 1 | m | 0.8 | 보수완료 |
| 9 | 균열 | 0.2 | | 0.5 | 1 | m | 0.5 | 보수완료 |
| 11 | 망상균열 | 0.1 | 0.5 | 45.0 | 1 | m | 22.5 | 보수완료 |
| 12 | 균열 | 0.1 | | 0.7 | 3 | m | 2.1 | 보수완료 |
| 13 | 균열 | 0.1 | | 0.3 | 8 | m | 2.4 | 보수완료 |
| 16 | 균열 | 0.1 | | 0.5 | 1 | m | 0.5 | 보수완료 |
| 17 | 균열 | 0.3 | | 1.0 | 1 | m | 1.0 | 보수완료 |
| 18 | 균열 | 0.2 | | 0.3 | 5 | m | 1.5 | 보수완료 |
| 19 | 균열 | 0.1 | | 0.5 | 4 | m | 2.0 | 보수완료 |
| 20 | 균열 | 0.1 | | 0.5 | 5 | m | 2.5 | 보수완료 |
| 21 | 균열 | 0.1 | | 0.5 | 11 | m | 5.5 | 보수완료 |

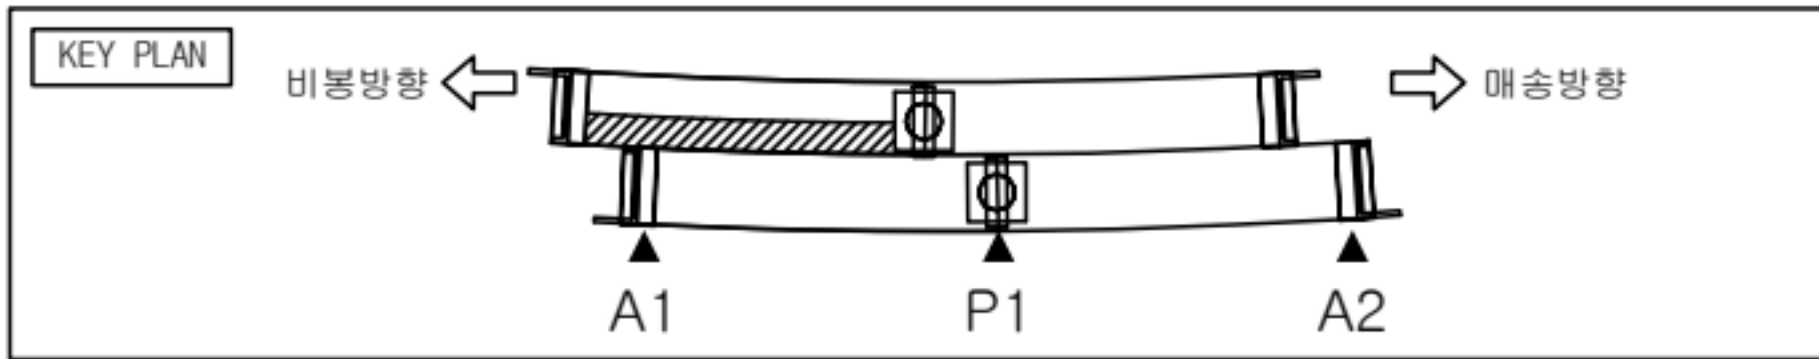
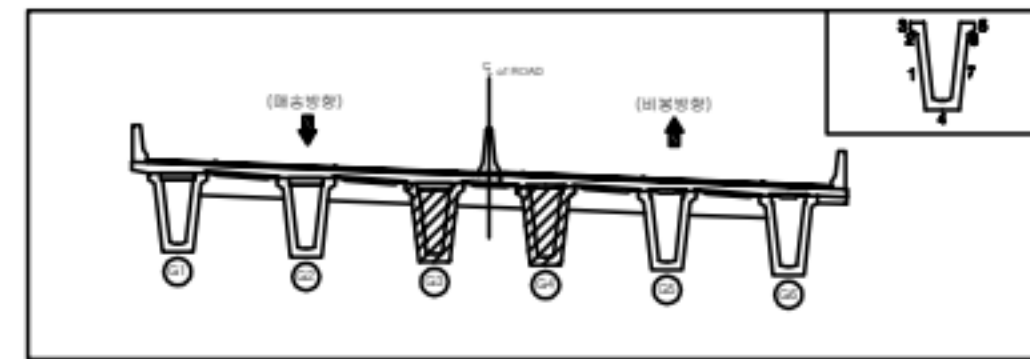
| 발 주 처 | 용 역 명 | 점검기관 | 구 조 물 명 | 도 면 명 | 도면번호 |
|---|---|---|---|---|---|
| 화성도시고속도로주식회사 | 비봉 - 매송간 도시고속도로 민간투자사업 | (주)KSR큰사람 | 남전천교 | 거더 S1 (1,2) | 007 |

| 번호 | 손상현황 | 손상규모 | | | | | | 비고 |
|---|---|---|---|---|---|---|---|---|
| 1 | 균열 | 0.1 | | 2.7 | 2 | m | 5.4 | 보수완료 |
| 2 | 균열 | 0.2 | | 8.1 | 1 | m | 8.1 | 보수완료 |
| 3 | 균열 | 0.5 | | 5.5 | 1 | m | 5.5 | 보수완료 |
| 4 | 균열 | 0.2 | | 2.1 | 1 | m | 2.1 | 보수완료 |
| 5 | 균열 | 0.1 | | 0.8 | 1 | m | 0.8 | 보수완료 |
| 6 | 균열 | 0.4 | | 5.0 | 1 | m | 5.0 | 보수완료 |
| 7 | 균열 | 0.2 | | 1.7 | 1 | m | 1.7 | 보수완료 |
| 8 | 균열 | 0.2 | | 5.9 | 1 | m | 5.9 | 보수완료 |
| 9 | 균열 | 0.1 | | 1.3 | 1 | m | 1.3 | 보수완료 |
| 10 | 균열 | 0.1 | | 1.8 | 1 | m | 1.8 | 보수완료 |
| 11 | 균열 | 0.1 | | 1.7 | 1 | m | 1.7 | 보수완료 |
| 12 | 균열 | 0.1 | | 1.2 | 1 | m | 1.2 | 보수완료 |
| 13 | 균열 | 0.2 | | 15.4 | 1 | m | 15.4 | 보수완료 |
| 14 | 균열 | 0.2 | | 4.5 | 1 | m | 4.5 | 보수완료 |
| 15 | 균열 | 0.1 | | 2.9 | 1 | m | 2.9 | 보수완료 |
| 16 | 균열 | 0.1 | | 1.3 | 1 | m | 1.3 | 보수완료 |
| 17 | 균열 | 0.1 | | 2.0 | 1 | m | 2.0 | 보수완료 |
| 18 | 균열 | 0.1 | | 1.4 | 1 | m | 1.4 | 보수완료 |
| 19 | 균열 | 0.2 | | 7.3 | 1 | m | 7.3 | 보수완료 |
| 20 | 누수/백태 | | | | 1 | EA | 1.0 | 보수완료 |
| 21 | 균열 | 0.2 | | 6.1 | 1 | m | 6.1 | 보수완료 |
| 22 | 균열 | 0.2 | | 1.7 | 1 | m | 1.7 | 보수완료 |
| 23 | 균열 | 0.1 | | 2.5 | 1 | m | 2.5 | 보수완료 |
| 24 | 미세망상균열 | 0.05 | 0.5 | 0.5 | 1 | m <sup>2</sup> | 0.25 | 보수완료 |

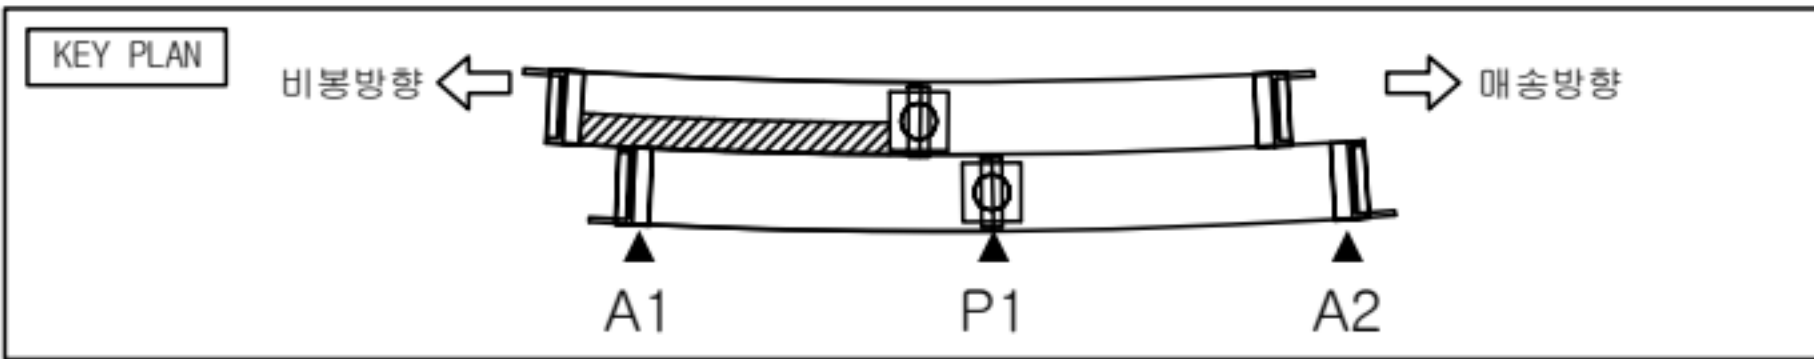
| 발 주 처 | 용 역 명 | 점검기관 | 구 조 물 명 | 도 면 명 | 도면번호 |
|---|---|---|---|---|---|
| 화성도시고속도로주식회사 | 비봉 - 매송간 도시고속도로 민간투자사업 | (주)KSR큰사람 | 남전천교 | 거더 S1 (3,4) | 008-1 |

| 번호 | 손 상 현 황 | 손 상 규 모 | | | | | | 비고 |
|---|---|---|---|---|---|---|---|---|
| 28 | 균열 | 0.3 | | 1.0 | 1 | m | 1.0 | 보수완료 |
| 29 | 균열 | 0.3 | | 1.5 | 1 | m | 1.5 | 보수완료 |

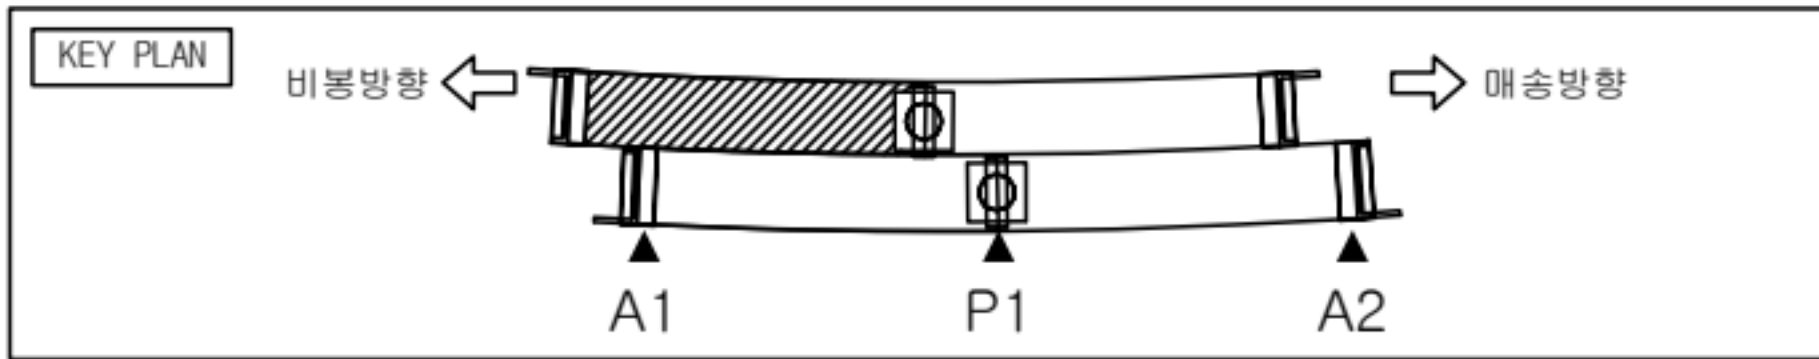
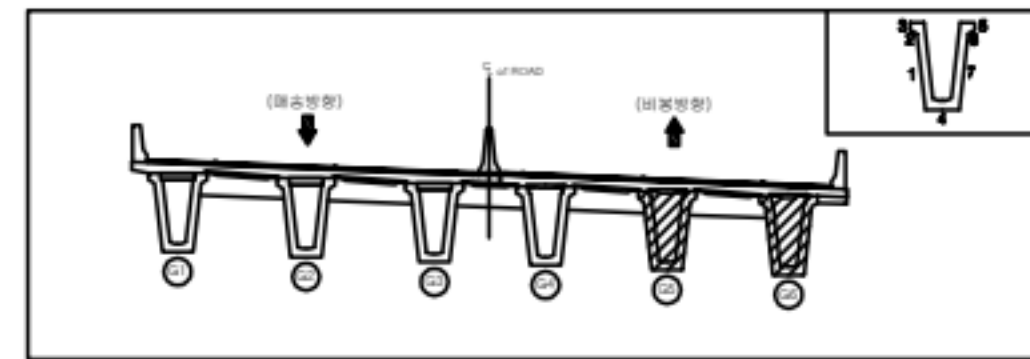
| 발 주 처 | 용 역 명 | 점검기관 | 구 조 물 명 | 도 면 명 | 도면번호 |
|---|---|---|---|---|---|
| 화성도시고속도로주식회사 | 비봉 - 매송간 도시고속도로 민간투자사업 | (주)KSR큰사람 | 남전천교 | 거더 S1 (3,4) | 008-2 |

| 번호 | 손상현황 | 손상규모 | | | | | | 비고 |
|---|---|---|---|---|---|---|---|---|
| 1 | 균열 | 0.2 | | 8.7 | 1 | m | 8.7 | 보수완료 |
| 2 | 균열 | 0.2 | | 1.9 | 1 | m | 1.9 | 보수완료 |
| 3 | 균열 | 0.2 | | 7.8 | 1 | m | 7.8 | 보수완료 |
| 4 | 균열 | 0.1 | | 4.6 | 1 | m | 4.6 | 보수완료 |
| 5 | 균열 | 0.2 | | 3.6 | 1 | m | 3.6 | 보수완료 |
| 6 | 균열 | 0.2 | | 21.4 | 1 | m | 21.4 | 보수완료 |
| 7 | 균열 | 0.1 | | 0.5 | 3 | m | 1.5 | 보수완료 |
| 8 | 균열 | 0.1 | | 5.6 | 5 | m | 28.0 | 보수완료 |
| 9 | 균열 | 0.2 | | 22.9 | 1 | m | 22.9 | 보수완료 |
