양 노 교

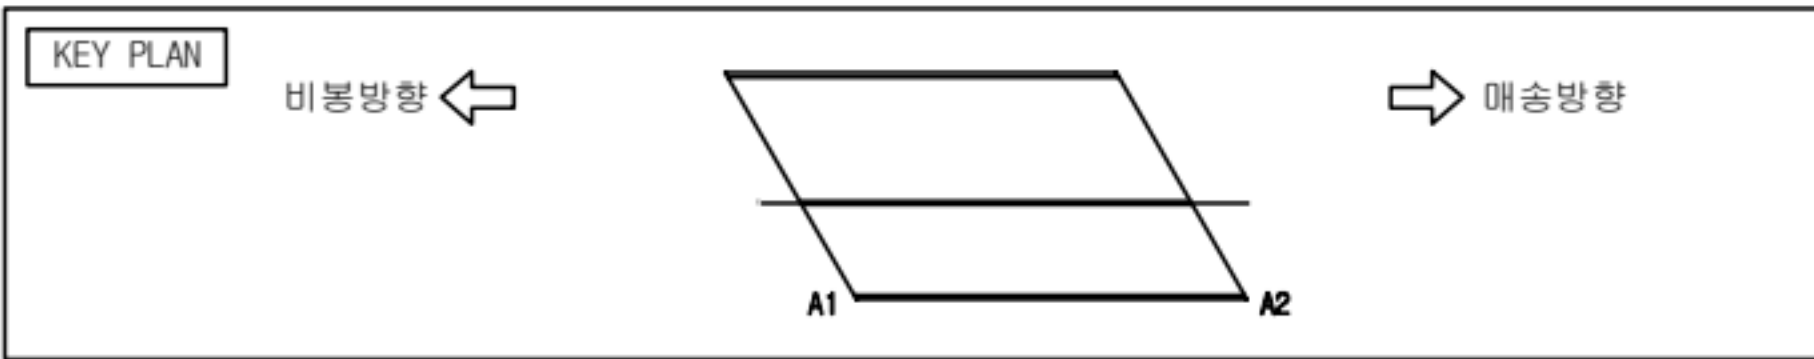
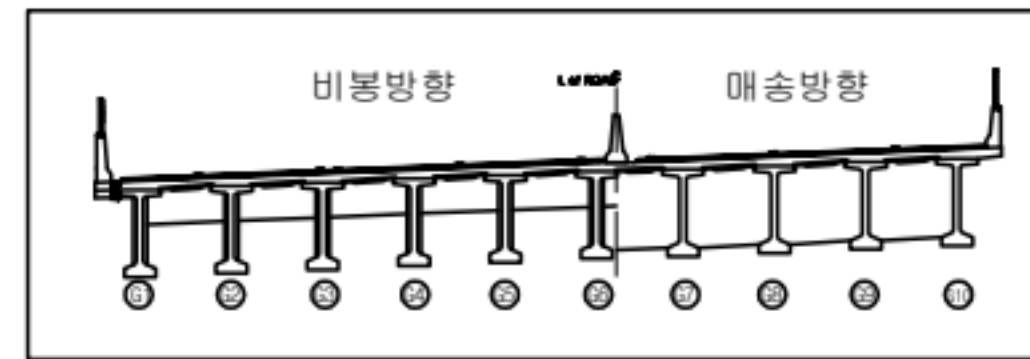
| 발주처 | 용역명 | 점검기관 | 구조물명 | 도면명 | 도면번호 |
|---|---|---|---|---|---|
| 화성도시고속도로주식회사 | 비봉 - 매송간 도시고속도로 민간투자사업 | (주)KSP큰사람 | 양노교 | 바닥판 상면 | 001 |

| 번호 | 손상현황 | 손상규모 | | | | | | 비고 |
|---|---|---|---|---|---|---|---|---|
| 1 | 후타재 균열 | 0.1 | | 0.3 | 1 | m | 0.3 | 보수완료 |
| 2 | 후타재 망상균열 | 0.1 | 0.3 | 0.3 | 1 | m <sup>2</sup> | 0.09 | 보수완료 |
| 3 | 신축이음 이물질 퇴적 | | 0.1 | 1.0 | 1 | m <sup>2</sup> | 0.1 | 보수완료 |
| 4 | 신축이음 본체 단차 | | | | 1 | EA | 1 | 보수완료 |
| 5 | 신축이음 본체 단차 | | | | 1 | EA | 1 | 보수완료 |
| 6 | 후타재 균열 | 0.1 | | 0.2 | 9 | m | 1.8 | 24상 |
| 7 | 신축이음 부식 | | | 4.4 | 1 | m | 4.4 | 24상 |
| 8 | 신축이음 채수 | | | 0.5 | 1 | m | 0.5 | 24상 |

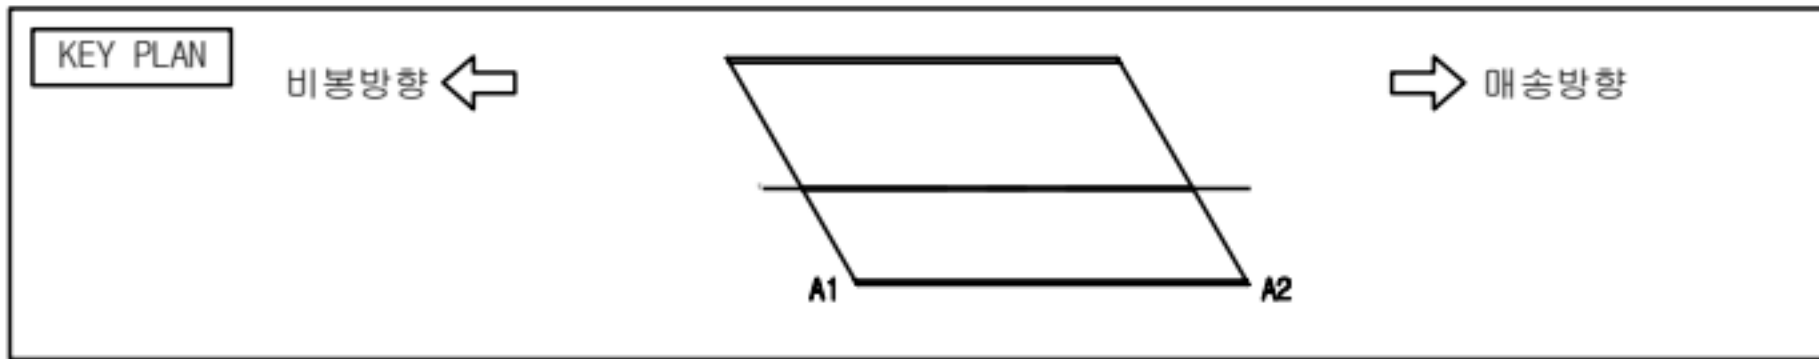
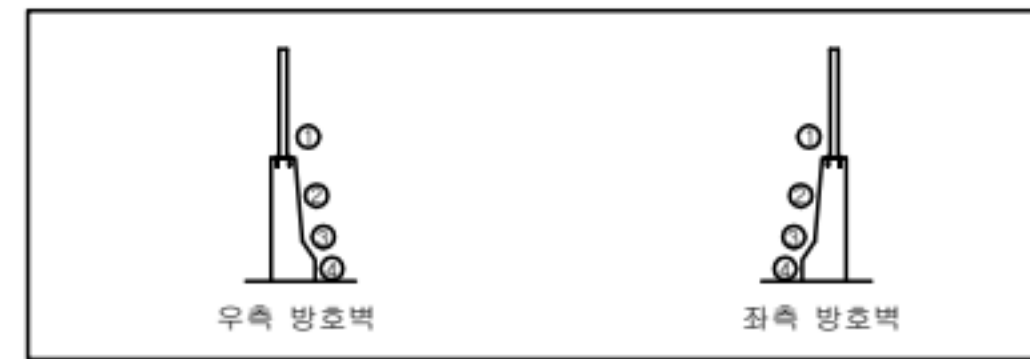
| 발 주 처 | 용 역 명 | 점검기관 | 구 조 물 명 | 도 면 명 | 도면번호 |
|---|---|---|---|---|---|
| 화성도시고속도로주식회사 | 비봉 - 매송간 도시고속도로 민간투자사업 | (주)KSP큰사람 | 양노교 | 방호벽 | 003-1 |

| 번호 | 손 상 현 황 | 손 상 규 모 | | | | | | 비고 |
|---|---|---|---|---|---|---|---|---|
| 2 | 균열 | | 0.5 | 5.0 | 1 | m <sup>2</sup> | 2.5 | 보수완료 |
| 3 | 균열 | 0.1 | | 2.0 | 1 | m | 2.0 | 보수완료 |
| 4 | 망상균열 | 0.1 | 0.6 | 0.5 | 1 | m <sup>2</sup> | 0.3 | |
| 5 | 균열 | 0.1 | | 0.3 | 4 | m | 1.2 | 보수완료 |
| 6 | 균열부 백태 | 0.2 | | 0.6 | 1 | m | 0.6 | 보수완료 |
| 7 | 균열 | 0.2 | | 1.5 | 1 | m | 1.5 | 보수완료 |
| 9 | 균열 | 0.1 | | 0.5 | 1 | m | 0.5 | 보수완료 |
| 10 | 균열 | 0.1 | | 0.5 | 1 | m | 0.5 | 보수완료 |
| 11 | 균열 | 0.1 | | 0.3 | 4 | m | 1.2 | 보수완료 |
| 12 | 균열 | 0.1 | | 0.5 | 2 | m | 1.0 | 보수완료 |
| 13 | 균열 | 0.1 | | 0.5 | 1 | m | 0.5 | 보수완료 |
| 14 | 균열 | 0.1 | | 0.3 | 1 | m | 0.3 | 보수완료 |
| 15 | 균열 | 0.1 | | 0.8 | 1 | m | 0.8 | 보수완료 |
| 16 | 균열 | 0.3 | | 1.5 | 2 | m | 3.0 | 보수완료 |
| 17 | 균열 | 0.2 | | 1.3 | 1 | m | 1.3 | 보수완료 |
| 18 | 균열 | 0.3 | | 1.2 | 1 | m | 1.2 | 보수완료 |
| 19 | 균열 | 0.3 | | 1.5 | 2 | m | 3.0 | 보수완료 |
| 20 | 균열 | 0.3 | | 1.5 | 1 | m | 1.5 | 보수완료 |
| 21 | 균열 | 0.2 | | 1.2 | 1 | m | 1.2 | 보수완료 |
| 22 | 균열 | 0.1 | | 0.3 | 1 | m | 0.3 | 보수완료 |
| 23 | 균열 | 0.3 | | 0.5 | 2 | m | 1.0 | 보수완료 |
| 24 | 균열 | 0.2 | | 0.5 | 1 | m | 0.5 | 보수완료 |
| 26 | 균열 | 0.2 | | 0.4 | 1 | m | 0.4 | 보수완료 |
| 27 | 균열 | 0.2 | | 0.8 | 1 | m | 0.8 | 보수완료 |

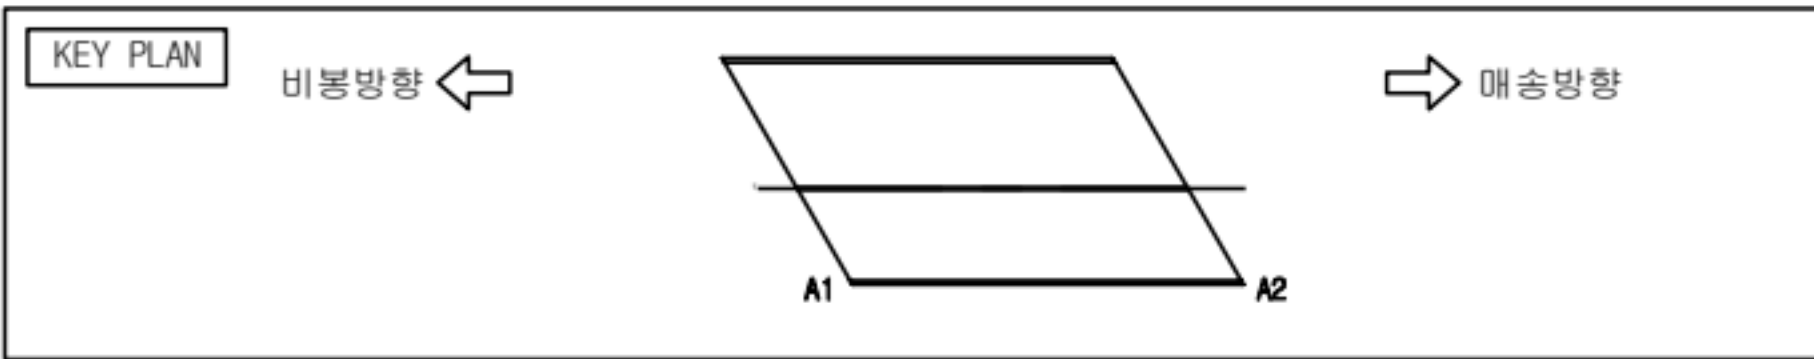
| 발 주 처 | 용 역 명 | 점검기관 | 구 조 물 명 | 도 면 명 | 도면번호 |
|---|---|---|---|---|---|
| 화성도시고속도로주식회사 | 비봉 - 매송간 도시고속도로 민간투자사업 | (주)KSR큰사람 | 양노교 | 방호벽 | 003-2 |

| 번호 | 손 상 현 황 | 손 상 규 모 | | | | | | 비고 |
|---|---|---|---|---|---|---|---|---|
| 28 | 균열 | 0.3 | | 1.0 | 1 | m | 1.0 | 보수완료 |
| 29 | 망상균열 | 0.3 | 1.2 | 1.2 | 1 | m <sup>2</sup> | 1.44 | 보수완료 |
| 30 | 균열 | 0.2 | | 1.0 | 1 | m | 1.0 | |
| 31 | 균열 | 0.3 | | 0.5 | 1 | m | 0.5 | |
| 32 | 균열 | 0.5 | | 0.3 | 2 | m | 0.6 | |
| 35 | 균열 | 0.1 | | 1.5 | 1 | m | 1.5 | 24상 |
| 37 | 균열 | 0.1 | | 0.3 | 15 | m | 4.5 | 24상 |

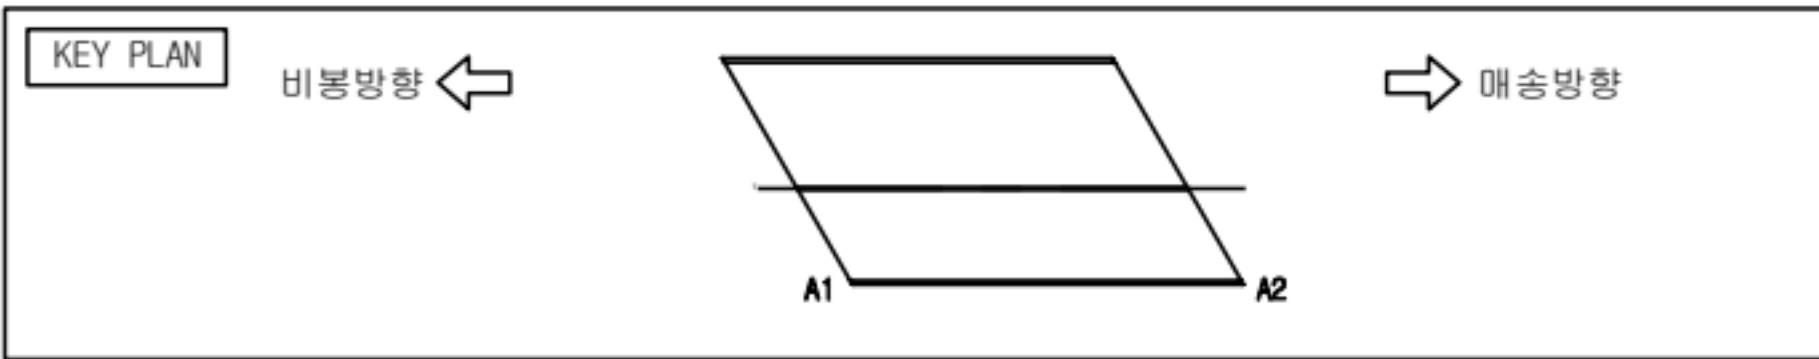
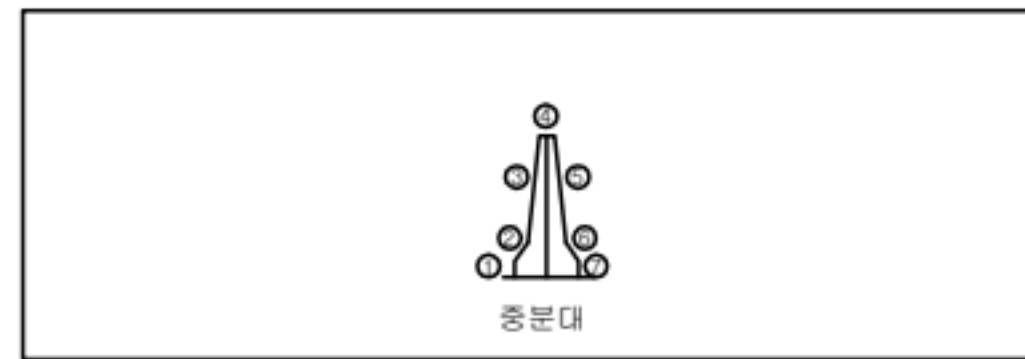
| 발주처 | 용역명 | 점검기관 | 구조물명 | 도면명 | 도면번호 |
|---|---|---|---|---|---|
| 화성도시고속도로주식회사 | 비봉 - 매송간 도시고속도로 민간투자사업 | (주)KSP큰사람 | 양노교 | 방호벽 | 004 |

| 번호 | 손상현황 | 손상규모 | | | | | | 비고 |
|---|---|---|---|---|---|---|---|---|
| 1 | 보수부 재균열 | 0.5 | | 1.3 | 8 | m | 10.4 | 보수완료 |

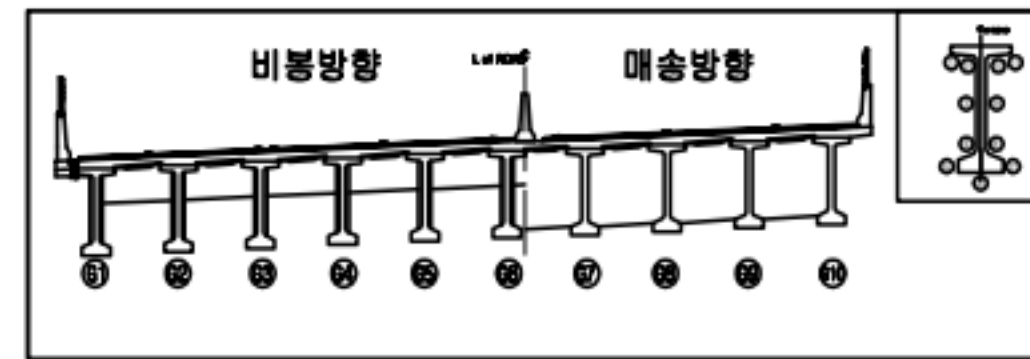
| 발주처 | 용역명 | 점검기관 | 구조물명 | 도면명 | 도면번호 |
|---|---|---|---|---|---|
| 화성도시고속도로주식회사 | 비봉 - 매송간 도시고속도로 민간투자사업 | (주)KSP큰사람 | 양노교 | 거더 S1 (8,9,10) | 005 |

| 번호 | 손상현황 | 손상규모 | | | | | | 비고 |
|---|---|---|---|---|---|---|---|---|
| 1 | 거더 단부 균열 | 0.3 | | 0.5 | 4 | m | 2.0 | 보수완료 |
| 2 | 거더 단부 균열 | 0.2 | | 0.5 | 3 | m | 1.5 | 보수완료 |
| 3 | 거더 단부 균열 | 0.1 | | 0.5 | 4 | m | 2.0 | 보수완료 |

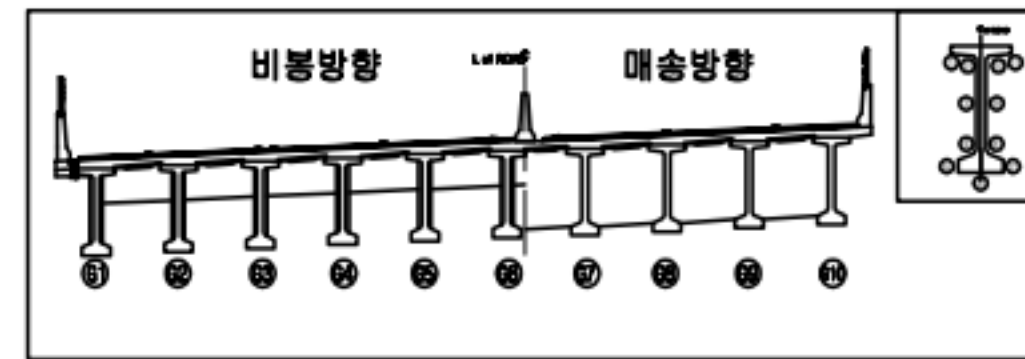
| 발주처 | 용역명 | 점검기관 | 구조물명 | 도면명 | 도면번호 |
|---|---|---|---|---|---|
| 화성도시고속도로주식회사 | 비봉 - 매송간 도시고속도로 민간투자사업 | (주)KSP큰사람 | 양노교 | 거더 S1 (5,6,7) | 006 |

| 번호 | 손상현황 | 손상규모 | | | | | | 비고 |
|---|---|---|---|---|---|---|---|---|
| 1 | 거더 단부 균열 | 0.3 | | 0.5 | 3 | m | 1.5 | 보수완료 |
| 2 | 거더 단부 균열 | 0.2 | | 0.5 | 3 | m | 1.5 | 보수완료 |
| 3 | 거더 단부 균열 | 0.1 | | 0.5 | 4 | m | 2.0 | 보수완료 |

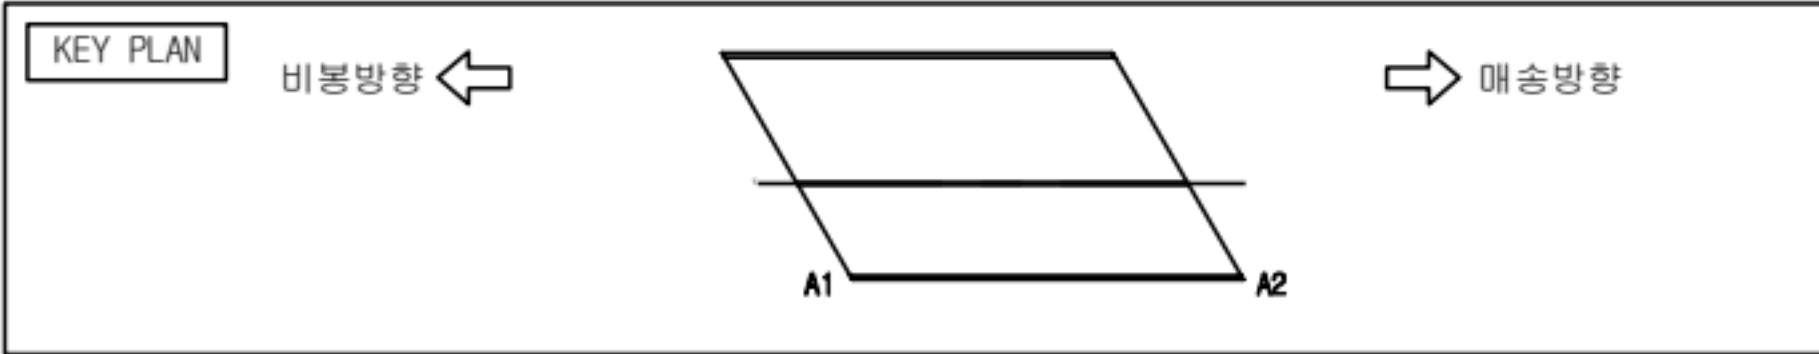
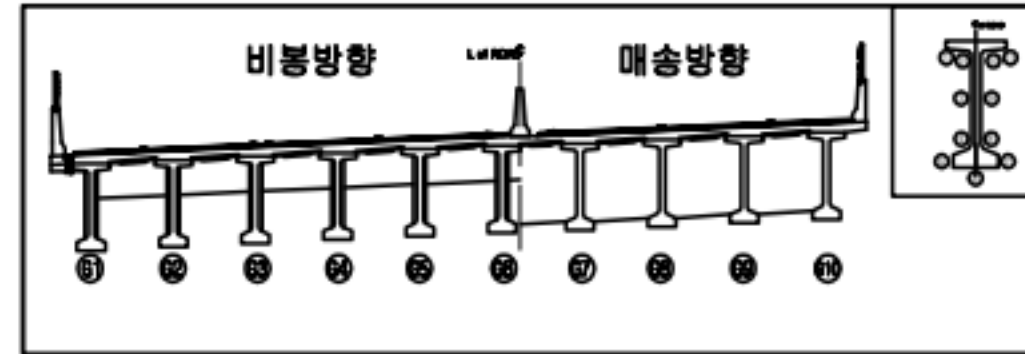
| 발주처 | 용역명 | 점검기관 | 구조물명 | 도면명 | 도면번호 |
|---|---|---|---|---|---|
| 화성도시고속도로주식회사 | 비봉 - 매송간 도시고속도로 민간투자사업 | (주)KSR큰사람 | 양노교 | 거더 S1 (2,3,4) | 007 |

| 번호 | 손상현황 | 손상규모 | | | | | | 비고 |
|---|---|---|---|---|---|---|---|---|
| 2 | 균열 | 0.2 | | 1.2 | 1 | m | 1.2 | 보수완료 |
| 3 | 균열 | 0.2 | | 1.7 | 1 | m | 1.7 | 보수완료 |
| 4 | 균열 | 0.2 | | 0.5 | 5 | m | 2.5 | 보수완료 |
| 5 | 균열 | 0.2 | | 0.5 | 4 | m | 2.0 | 보수완료 |
| 7 | 균열 | 0.2 | | 0.5 | 5 | m | 2.5 | 보수완료 |

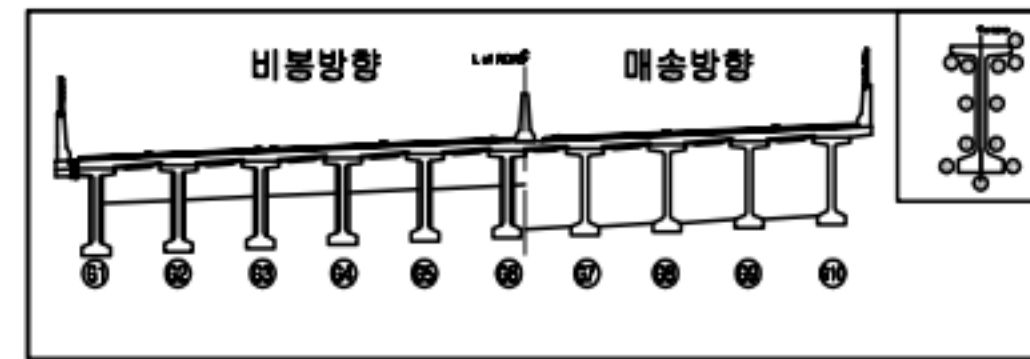
| 발주처 | 용역명 | 점검기관 | 구조물명 | 도면명 | 도면번호 |
|---|---|---|---|---|---|
| 화성도시고속도로주식회사 | 비봉 - 매송간 도시고속도로 민간투자사업 | (주)KSR큰사람 | 양노교 | 거더 S1 (1) | 008 |

| 번호 | 손상현황 | 손상규모 | | | | | | 비고 |
|---|---|---|---|---|---|---|---|---|
| 1 | 균열 | 0.1 | | 1.0 | 3 | m | 3.0 | |
| 2 | 거더 단부 균열 | 0.2 | | 0.5 | 5 | m | 2.5 | 보수완료 |

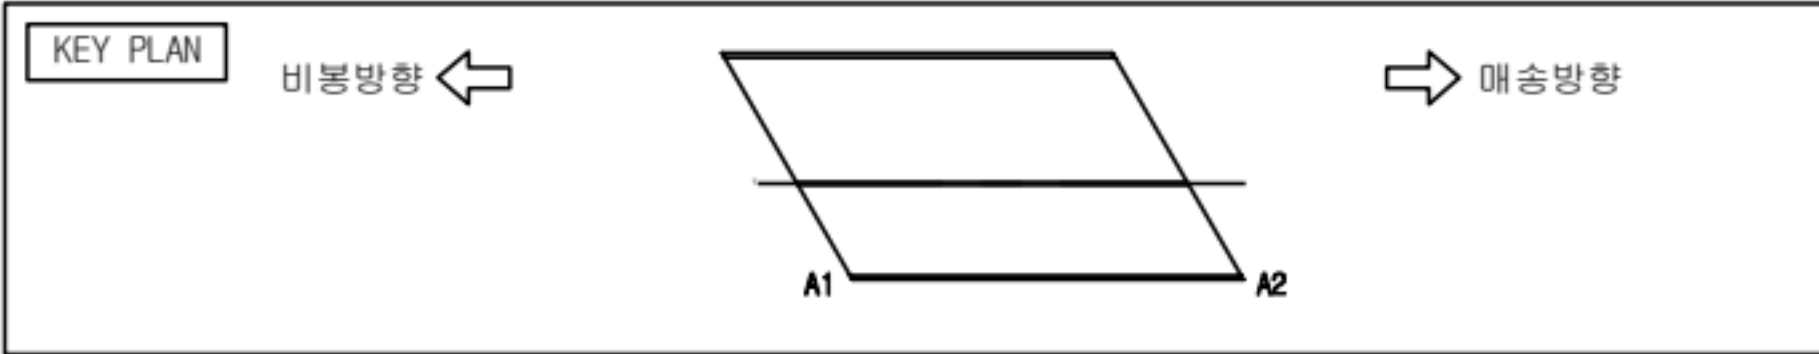
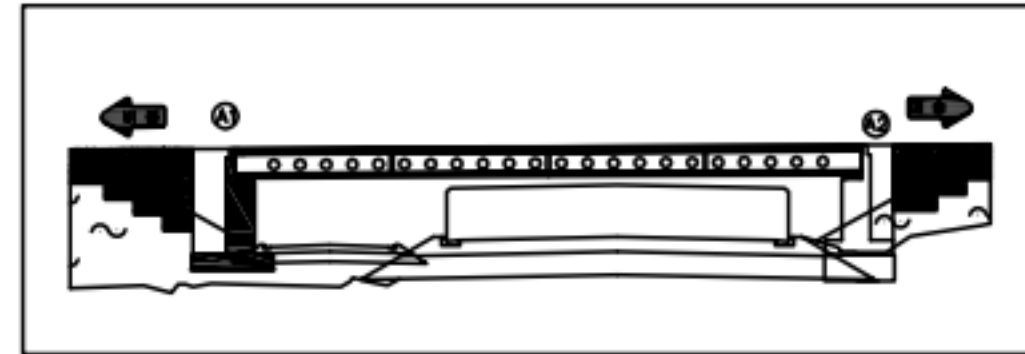
| 발 주 처 | 용 역 명 | 점검기관 | 구 조 물 명 | 도 면 명 | 도면번호 |
|---|---|---|---|---|---|
| 화성도시고속도로주식회사 | 비봉 - 매송간 도시고속도로 민간투자사업 | (주)KSR큰사람 | 양노교 | 교대 A1 | 009 |

| 번호 | 손 상 현 황 | 손 상 규 모 | | | | | | 비고 |
|---|---|---|---|---|---|---|---|---|
| 4 | 균열 | 0.3 | | 2.0 | 1 | m | 2.0 | 보수완료 |
| 5 | 균열 | 0.2 | | 2.0 | 1 | m | 2.0 | 보수완료 |
| 6 | 균열 | 0.2 | | 1.0 | 1 | m | 1.0 | 보수완료 |
| 7 | 균열 | 0.2 | | 2.0 | 1 | m | 2.0 | 보수완료 |
| 8 | 균열 | 0.2 | | 2.0 | 1 | m | 2.0 | 보수완료 |
| 19 | 망상균열 | 0.1 | 1.0 | 2.5 | 1 | m <sup>2</sup> | 2.5 | 보수완료 |
| 21 | 플레이트 부식 | | 0.1 | 0.5 | 1 | m <sup>2</sup> | 0.05 | 24상 |

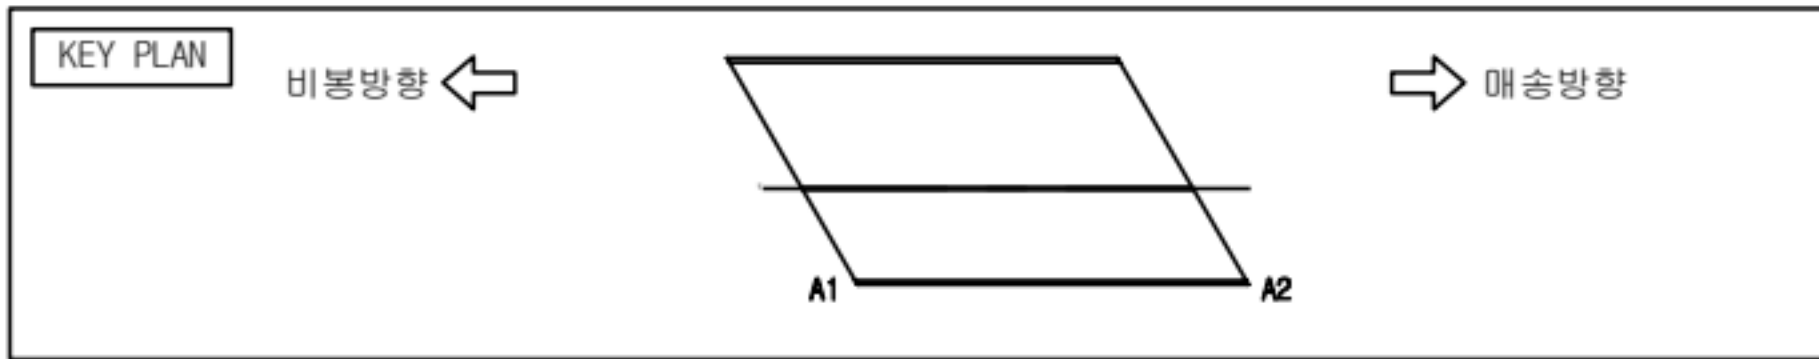
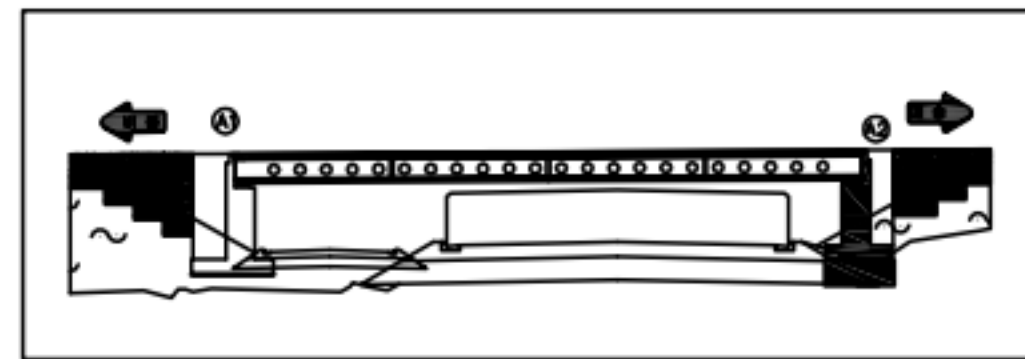
| 발 주 처 | 용 역 명 | 점검기관 | 구 조 물 명 | 도 면 명 | 도면번호 |
|---|---|---|---|---|---|
| 화성도시고속도로주식회사 | 비봉 - 매송간 도시고속도로 민간투자사업 | (주)KSP큰사람 | 양노교 | 교대 A2 | 010 |

| 번호 | 손상현황 | 손상규모 | | | | | | 비고 |
|---|---|---|---|---|---|---|---|---|
| 1 | 균열 | 0.3 | | 2.0 | 1 | 1 | 2.0 | 보수완료 |
| 2 | 균열 | 0.3 | | 2.0 | 1 | 1 | 2.0 | 보수완료 |
| 3 | 균열 | 0.3 | | 2.0 | 1 | 1 | 2.0 | 보수완료 |
| 4 | 발청콘크리트 균열 | 0.3 | | 2.0 | 1 | 1 | 2.0 | 보수완료 |
| 6 | 균열 | 0.3 | | 0.1 | 1 | 1 | 0.1 | 보수완료 |
