양 노 1 교

| 발주처 | 용역명 | 점검기관 | 구조물명 | 도면명 | 도면번호 |
| 화성도시고속도로주식회사 | 비봉 - 매송간 도시고속도로 민간투자사업 | (주)KSR큰사람 | 양노1교 | 바닥판 상면 S1 | 001 |

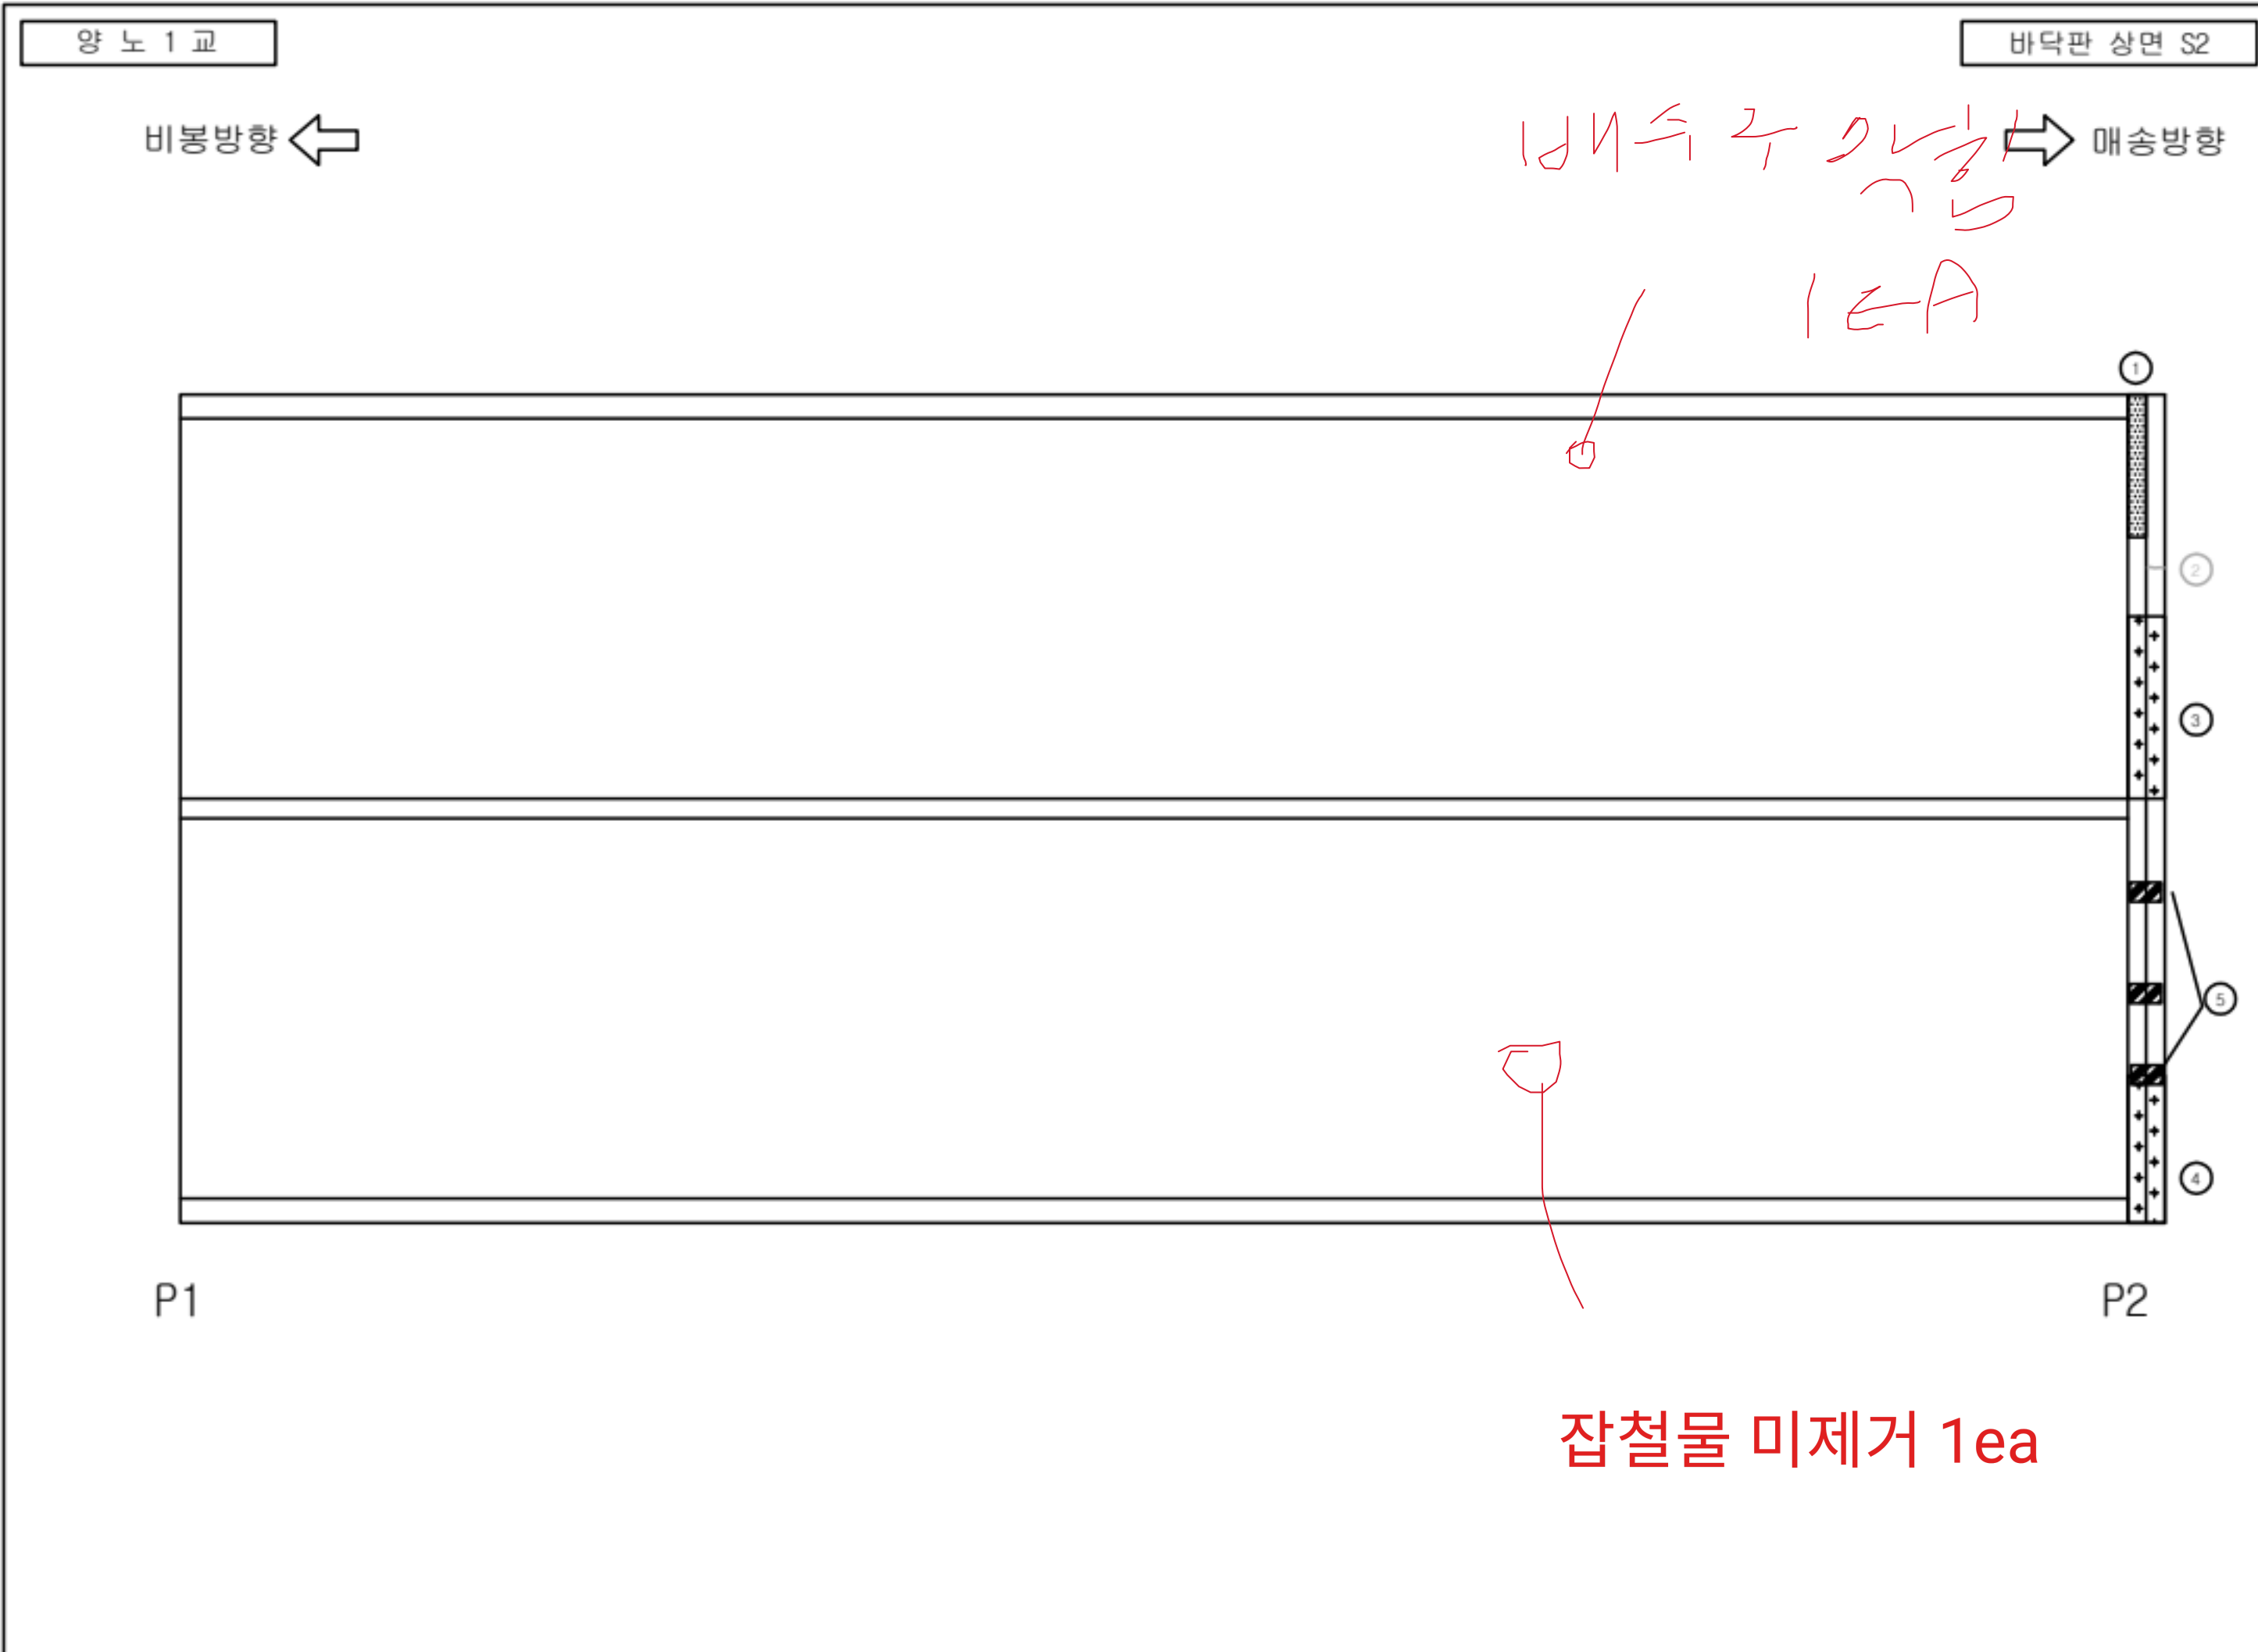
| 번호 | 손상현황 | 손상규모 | | | | | | 비고 |
|---|---|---|---|---|---|---|---|---|
| 2 | 후타재 균열 | 0.1 | | 0.2 | 1 | m | 0.2 | 보수완료 |
| 5 | 부식 우려 | | 0.2 | 0.5 | 3 | m <sup>2</sup> | 0.3 | 24상 |

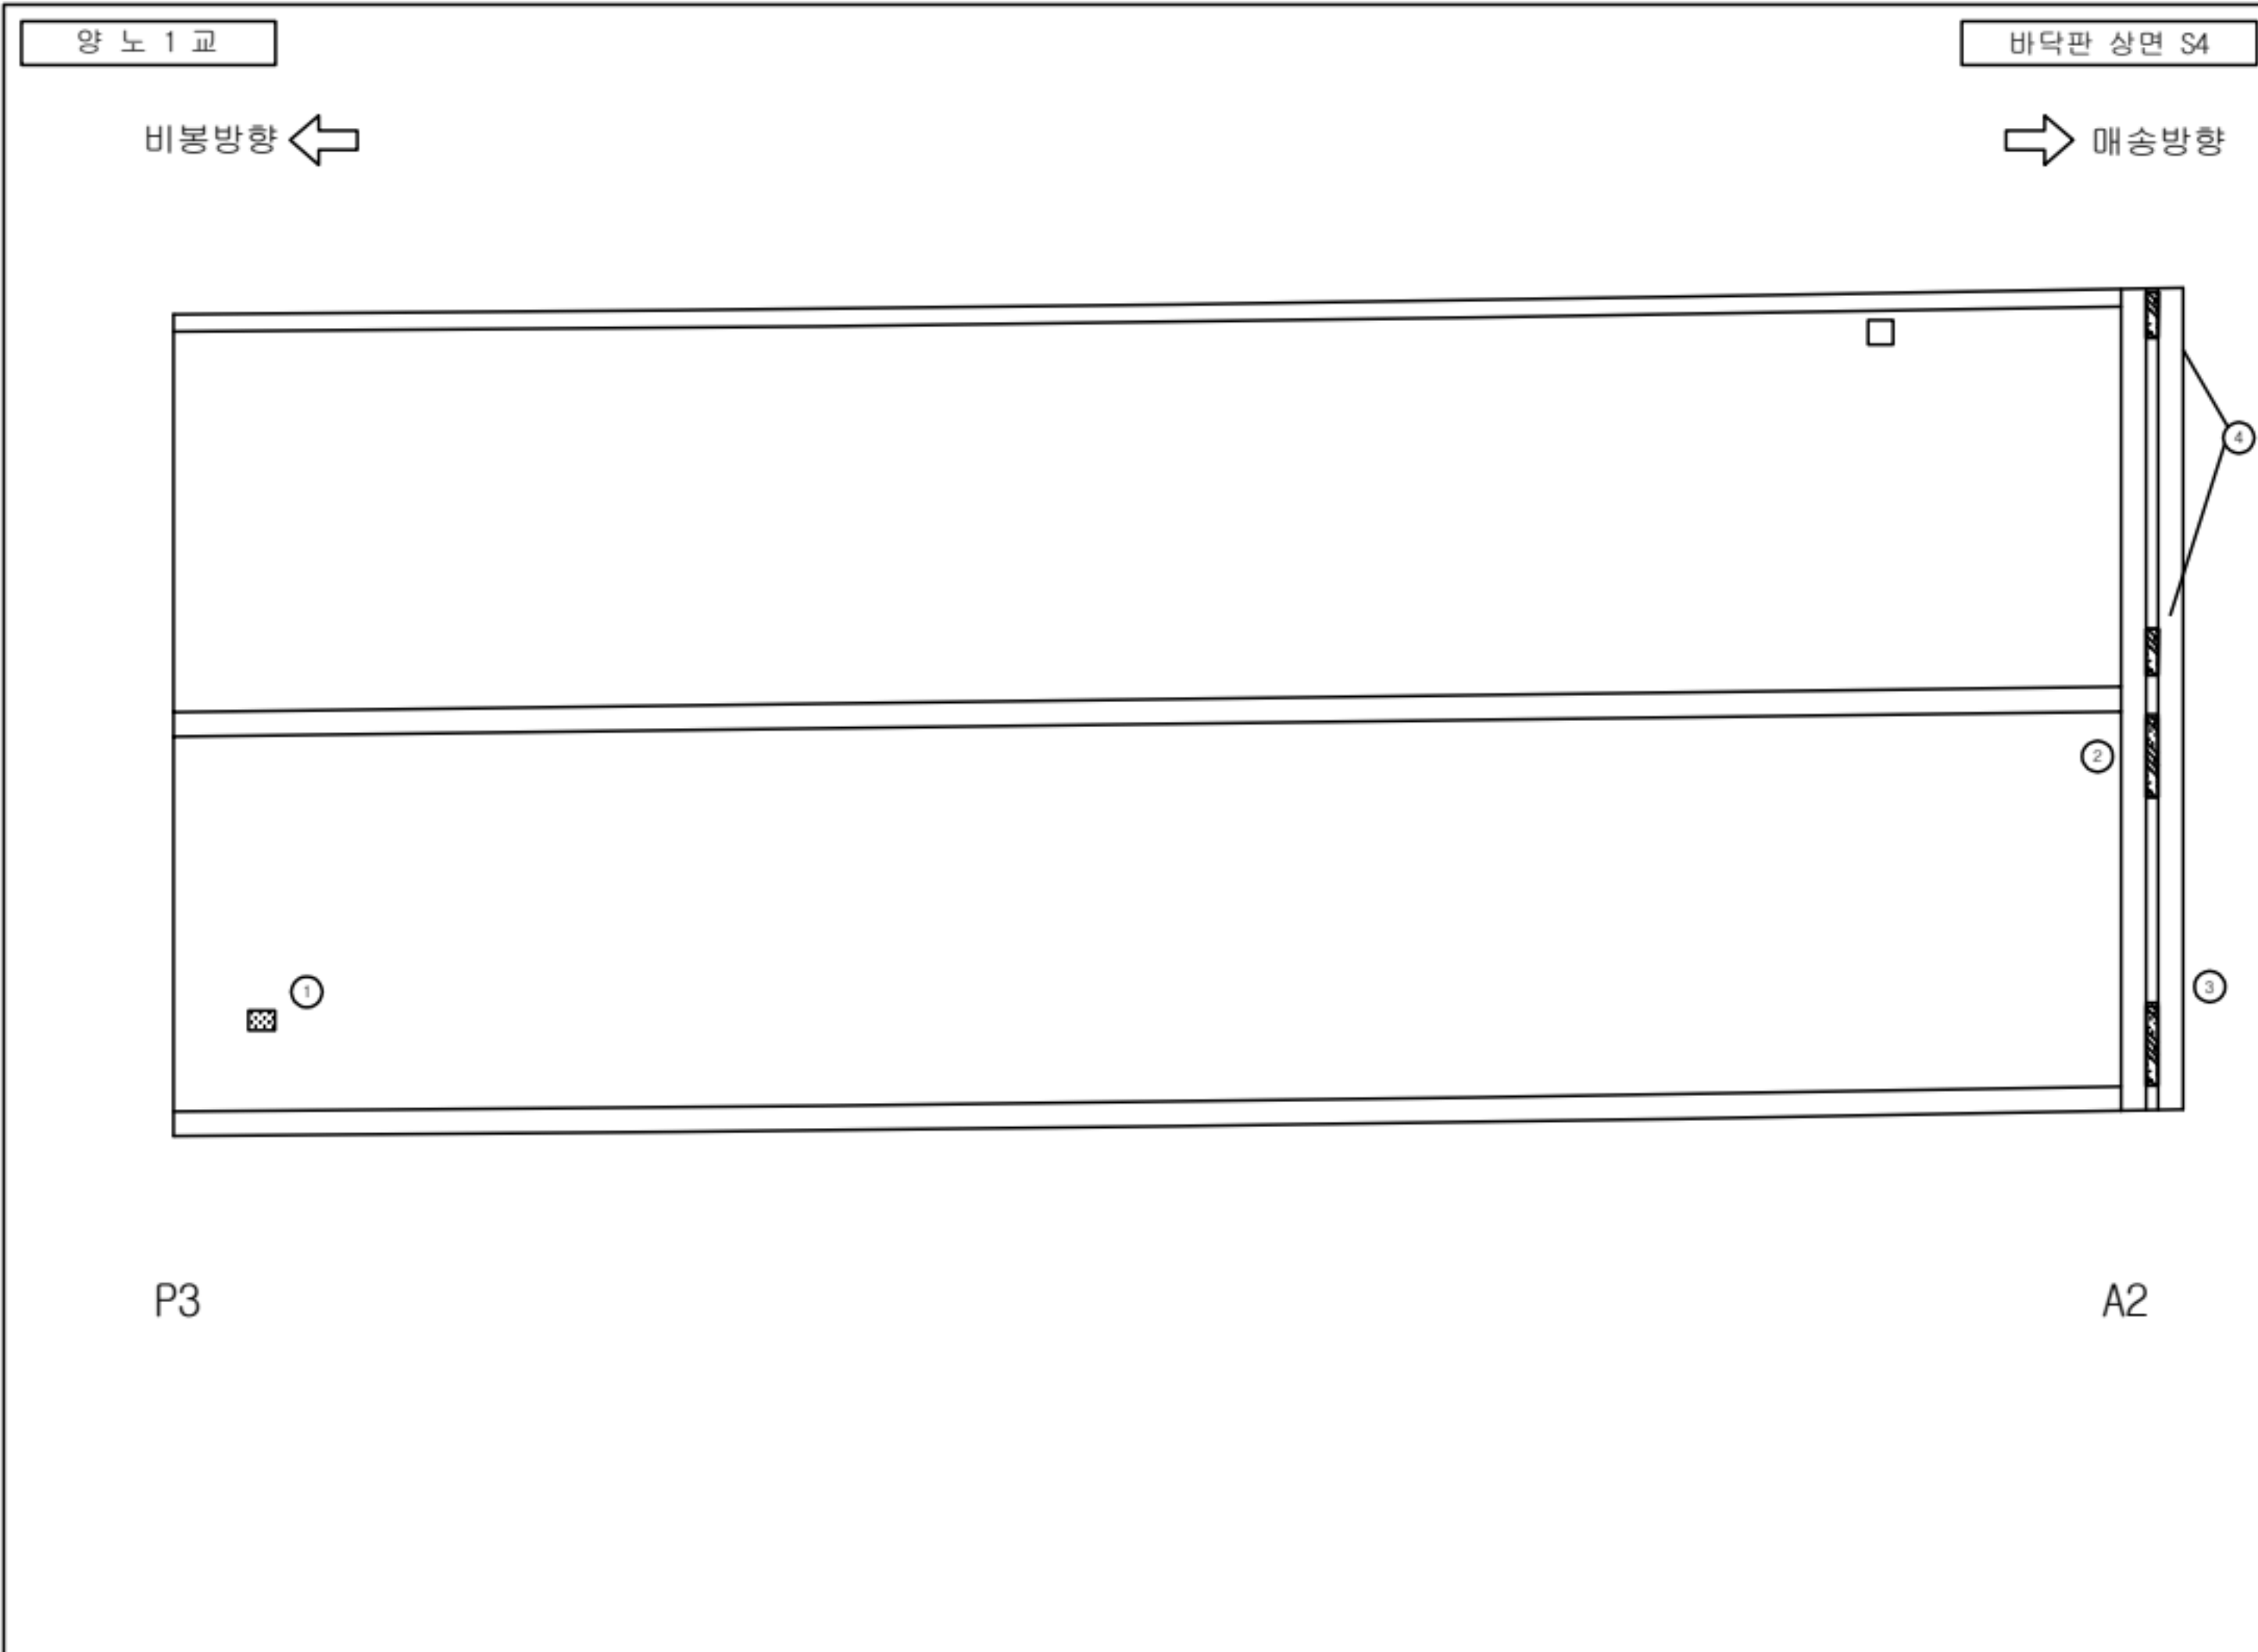
| 번호 | 손상현황 | 손상규모 | | | | | | 비고 |
|---|---|---|---|---|---|---|---|---|
| 2 | 부식 및 토사퇴적 | | 0.2 | 0.8 | 1 | m <sup>2</sup> | 0.16 | 24상 |
| 3 | 부식 및 토사퇴적 | | 0.2 | 1.0 | 1 | m <sup>2</sup> | 0.2 | 24상 |
| 4 | 유간 부식 및 토사퇴적 | | 0.2 | 0.5 | 2 | m <sup>2</sup> | 0.2 | 24상 |

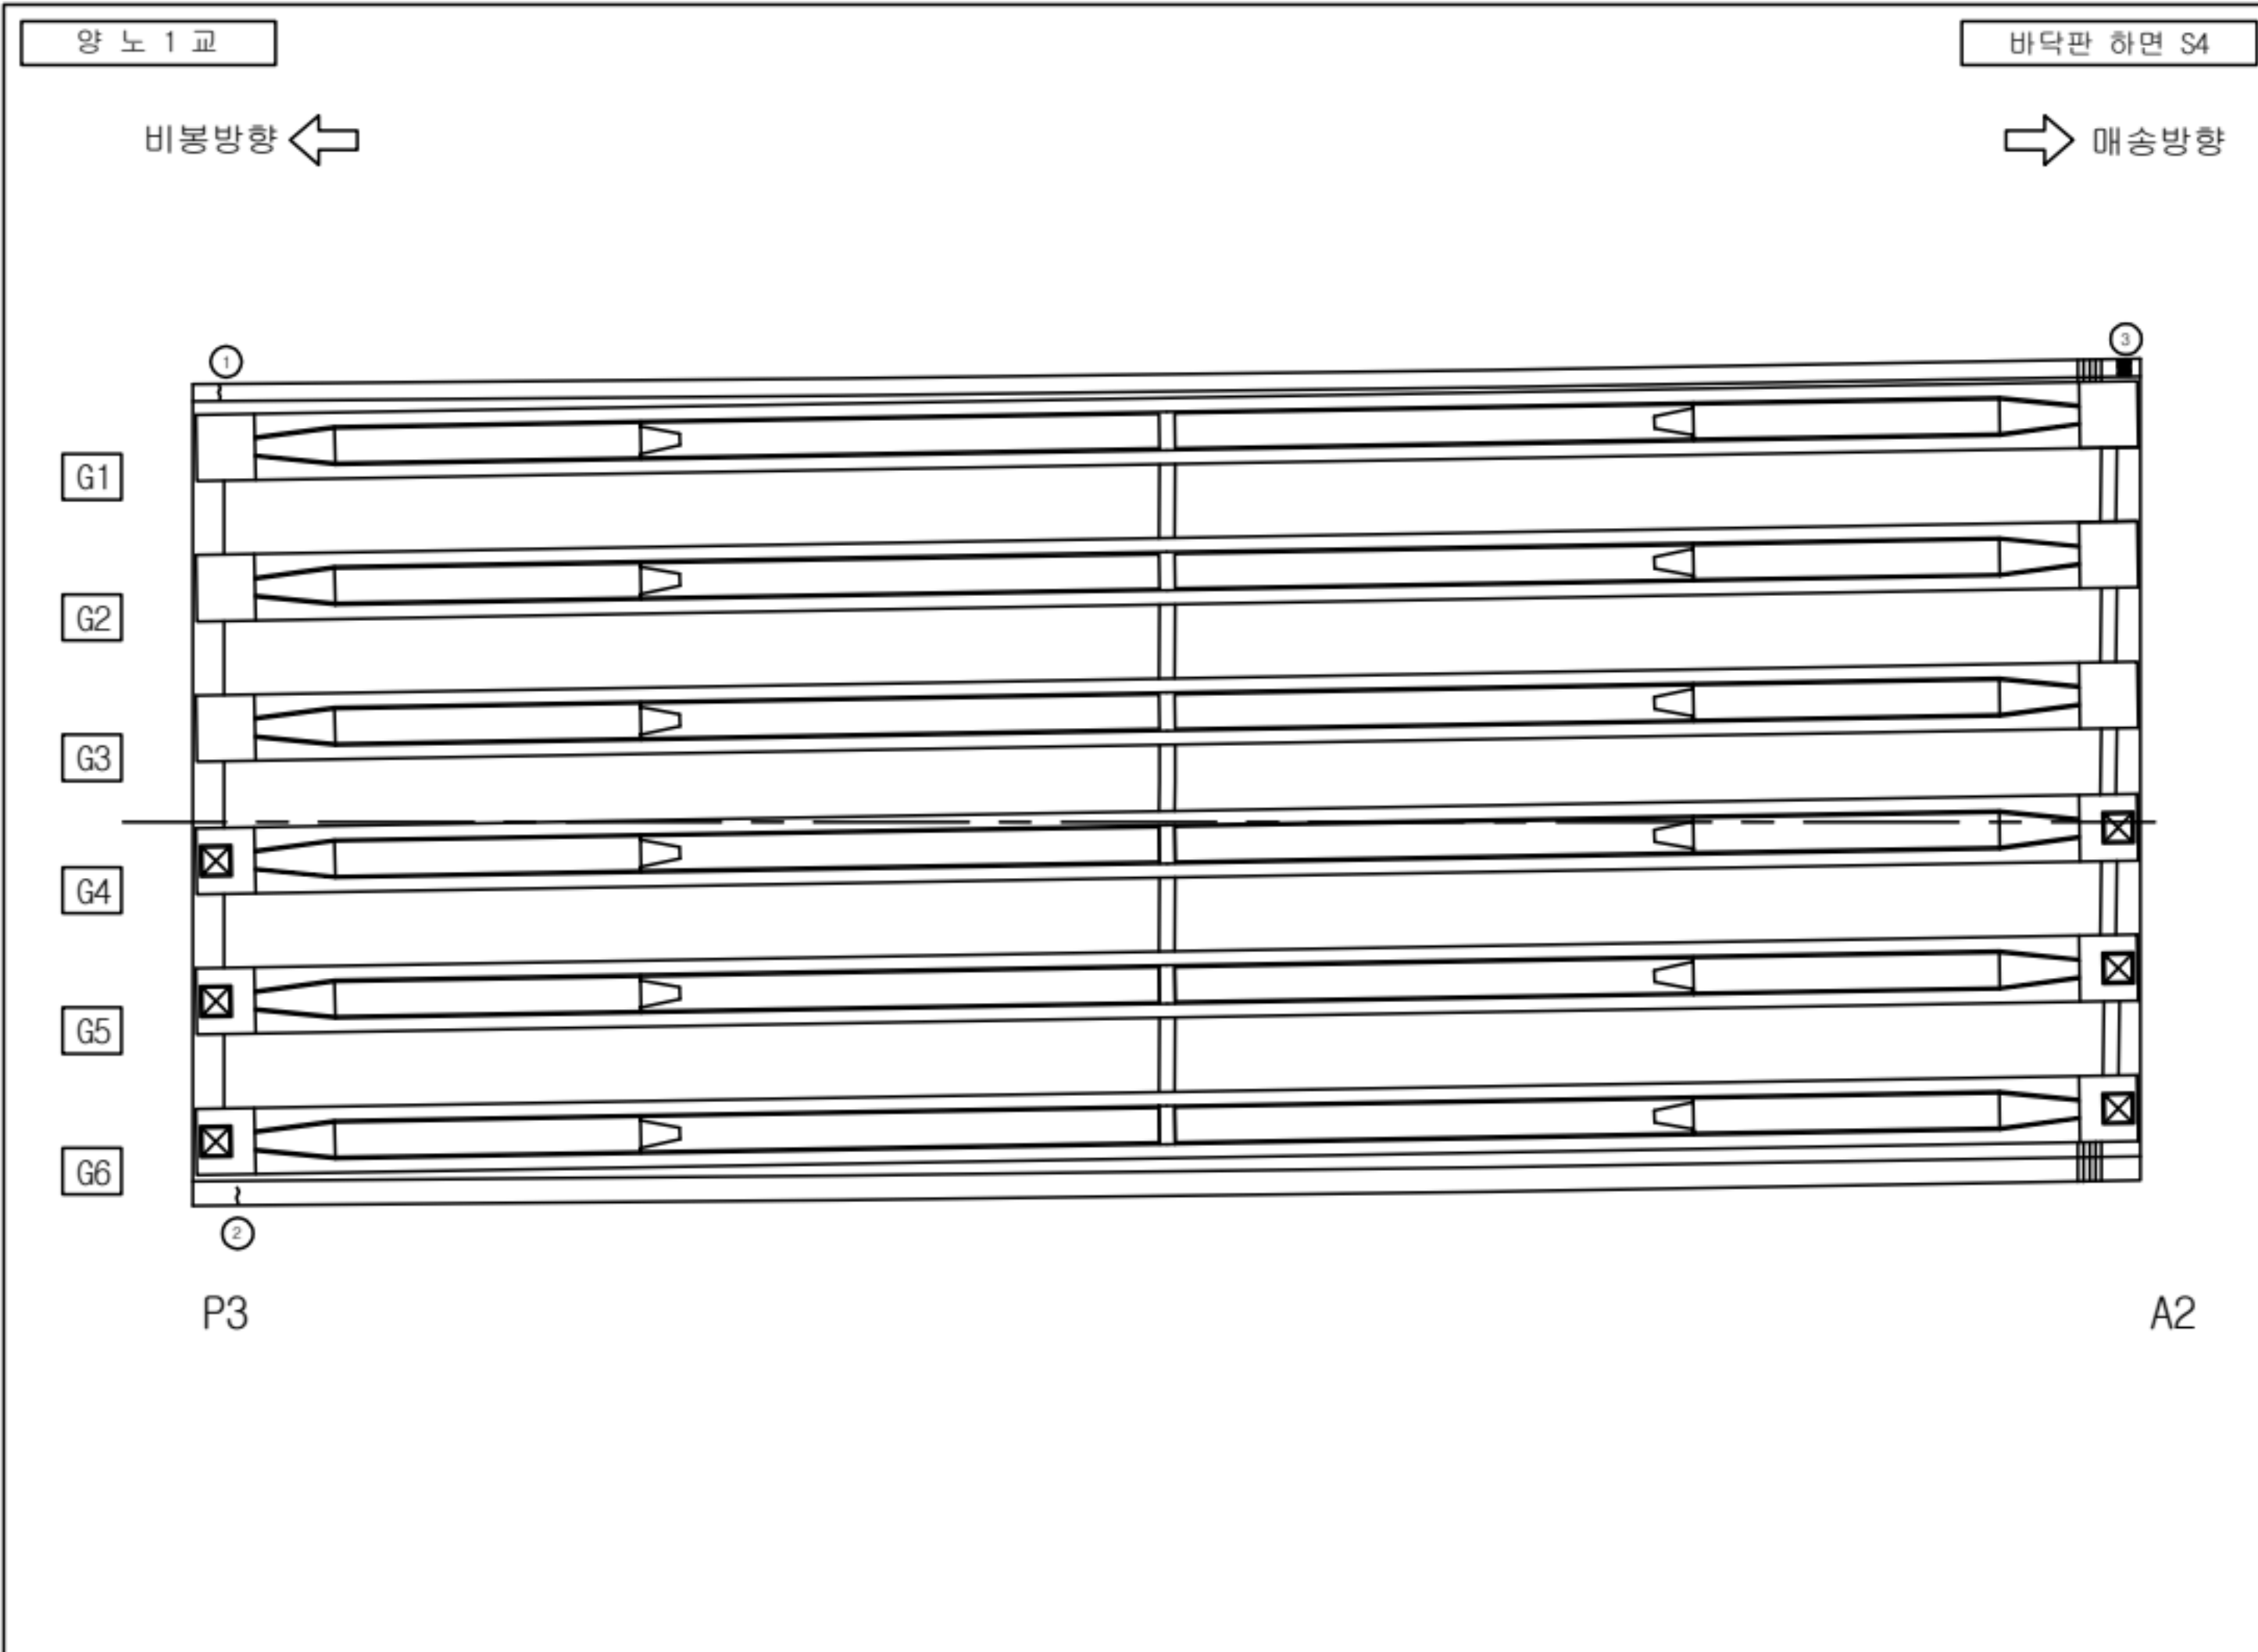
| 번호 | 손상현황 | 손상규모 | | | | | | 비고 |
|---|---|---|---|---|---|---|---|---|
| 1 | 균열 | 0.2 | | 0.4 | 1 | m | 0.4 | 24상 |
| 2 | 균열 | 0.2 | | 0.3 | 1 | m | 0.3 | 24상 |

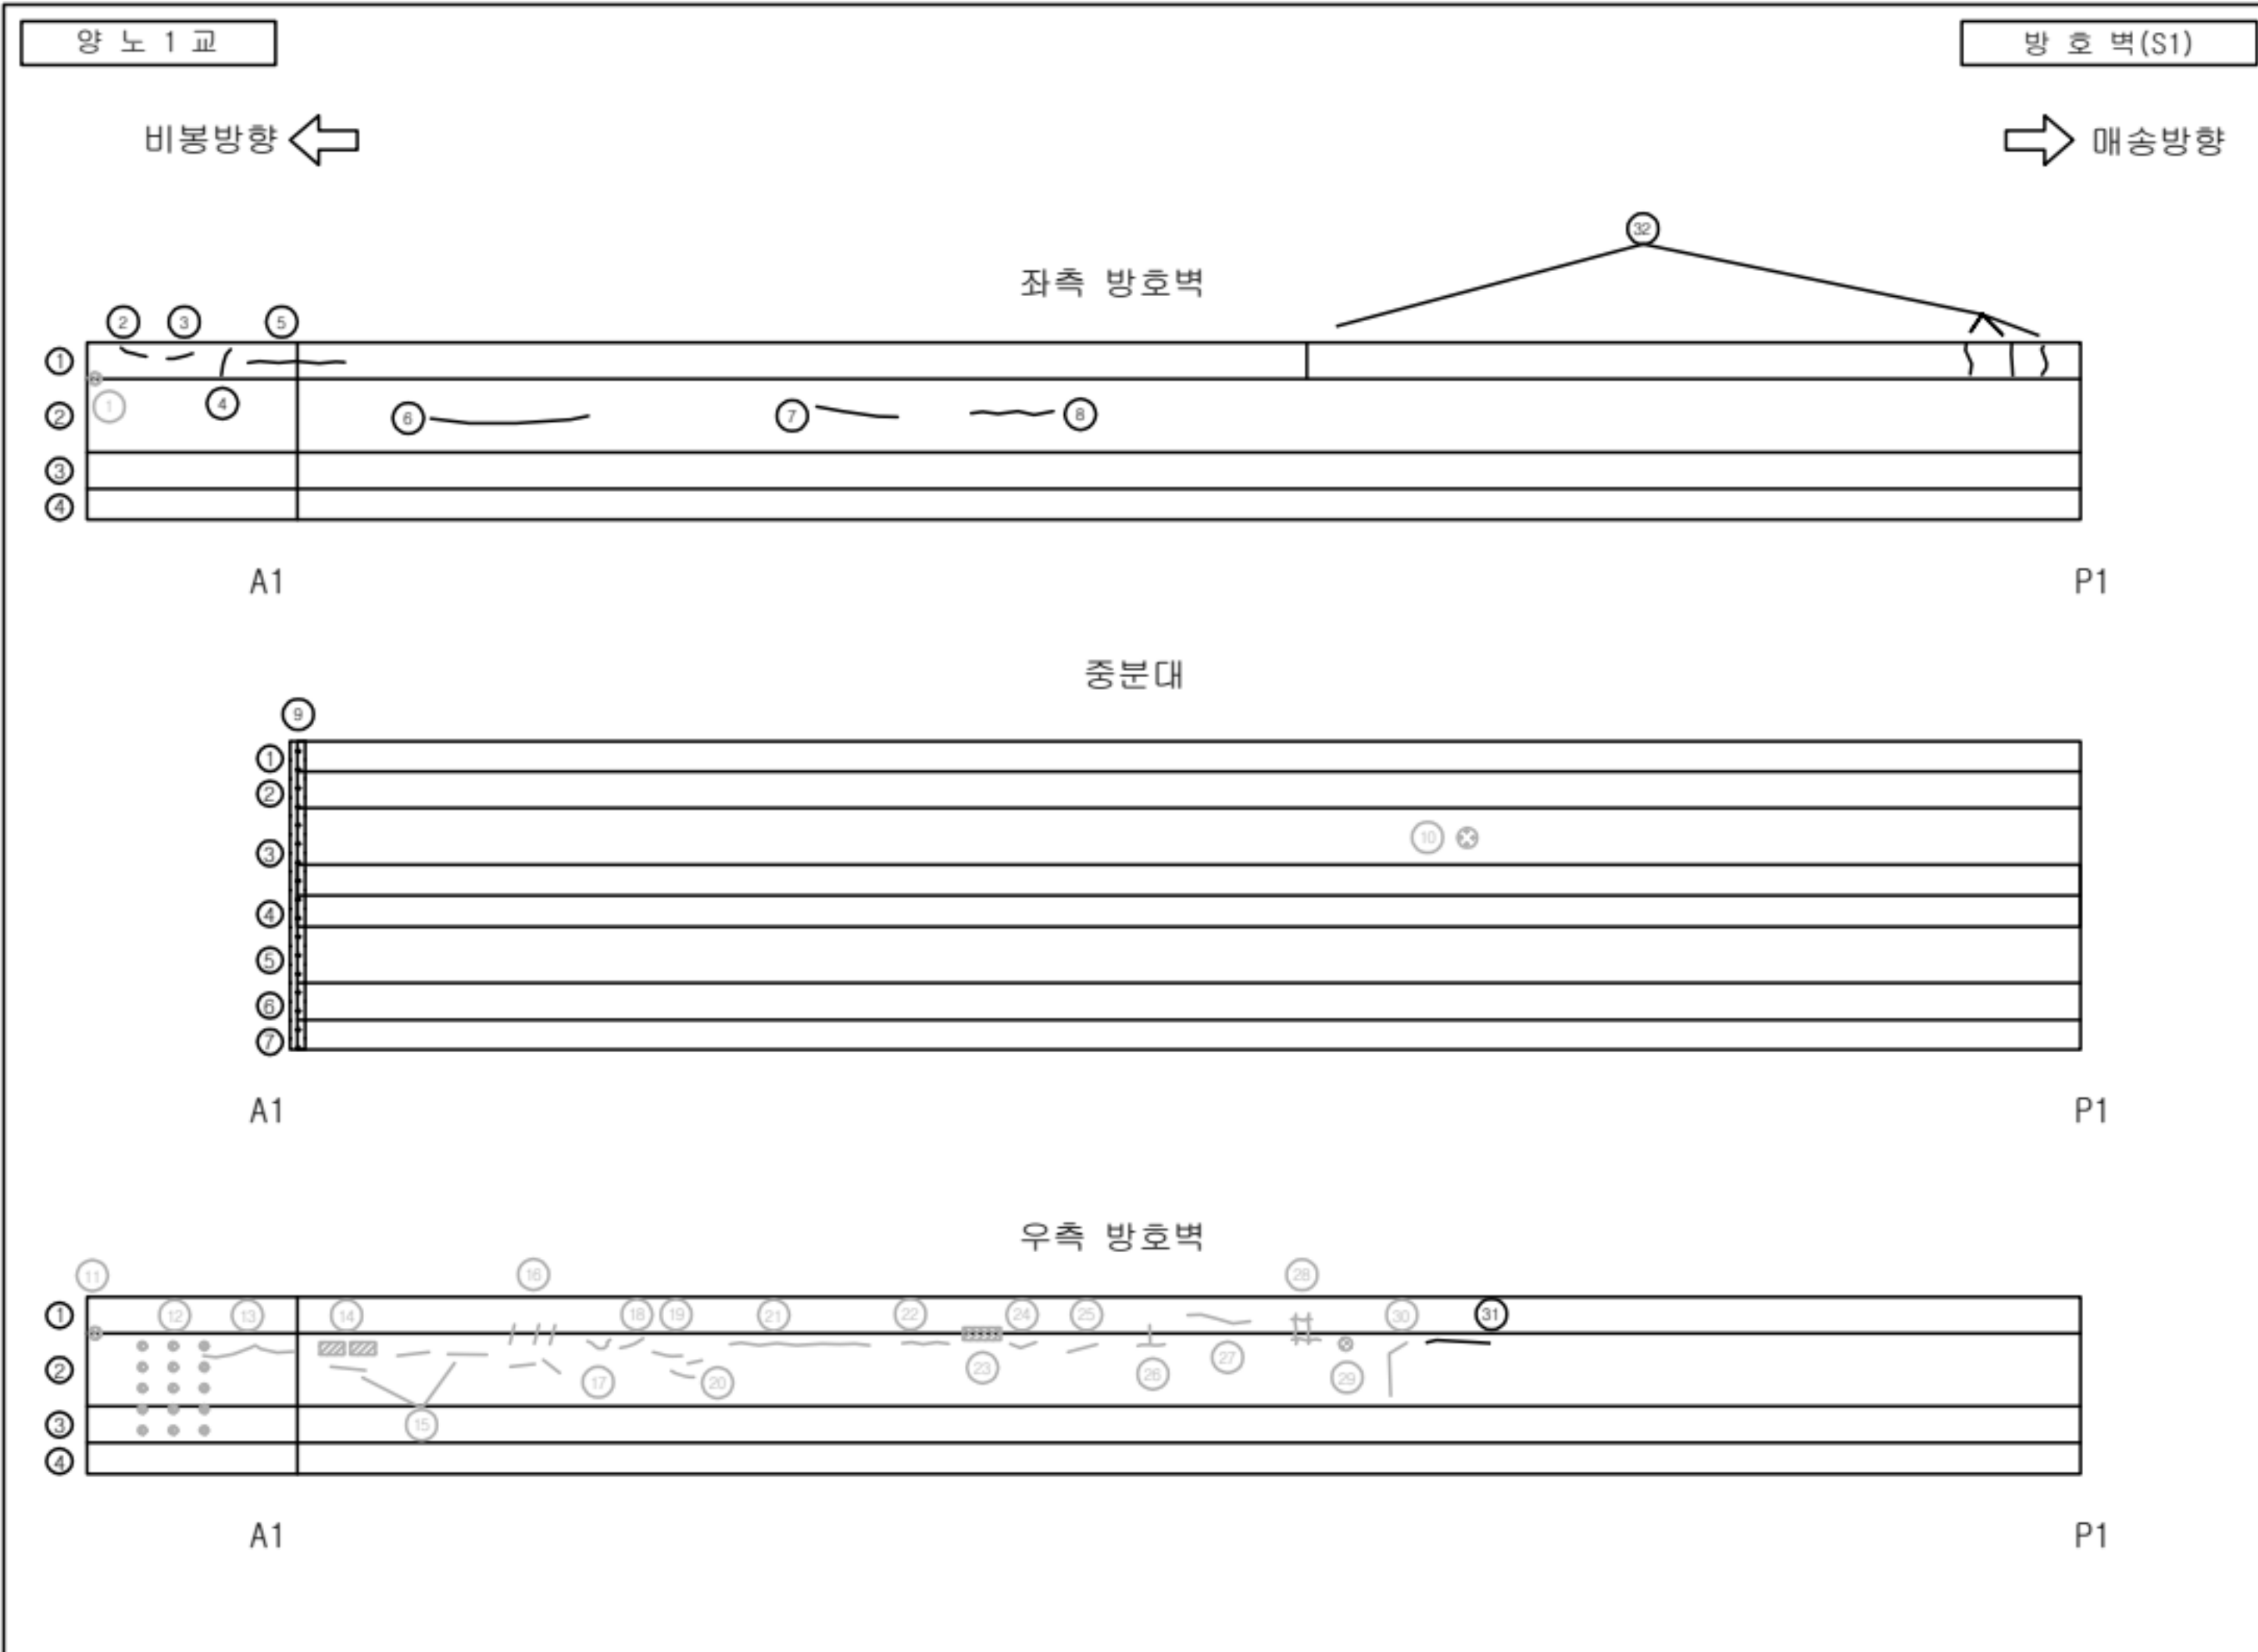
| 번호 | 손 상 현 황 | 손 상 규 모 | | | | | | 비고 |
|---|---|---|---|---|---|---|---|---|
| 2 | 균열 | 0.3 | | 0.5 | 1 | m | 0.5 | |
| 3 | 균열 | 0.3 | | 0.4 | 1 | m | 0.4 | |
| 4 | 균열 | 0.2 | | 0.6 | 1 | m | 0.6 | |
| 5 | 균열 | 0.3 | | 3.0 | 1 | m | 3.0 | |
| 6 | 균열 | 0.1 | | 6.0 | 1 | m | 6.0 | |
| 7 | 균열 | 0.1 | | 4.0 | 1 | m | 4.0 | |
| 8 | 균열 | 0.1 | | 5.0 | 1 | m | 5.0 | |

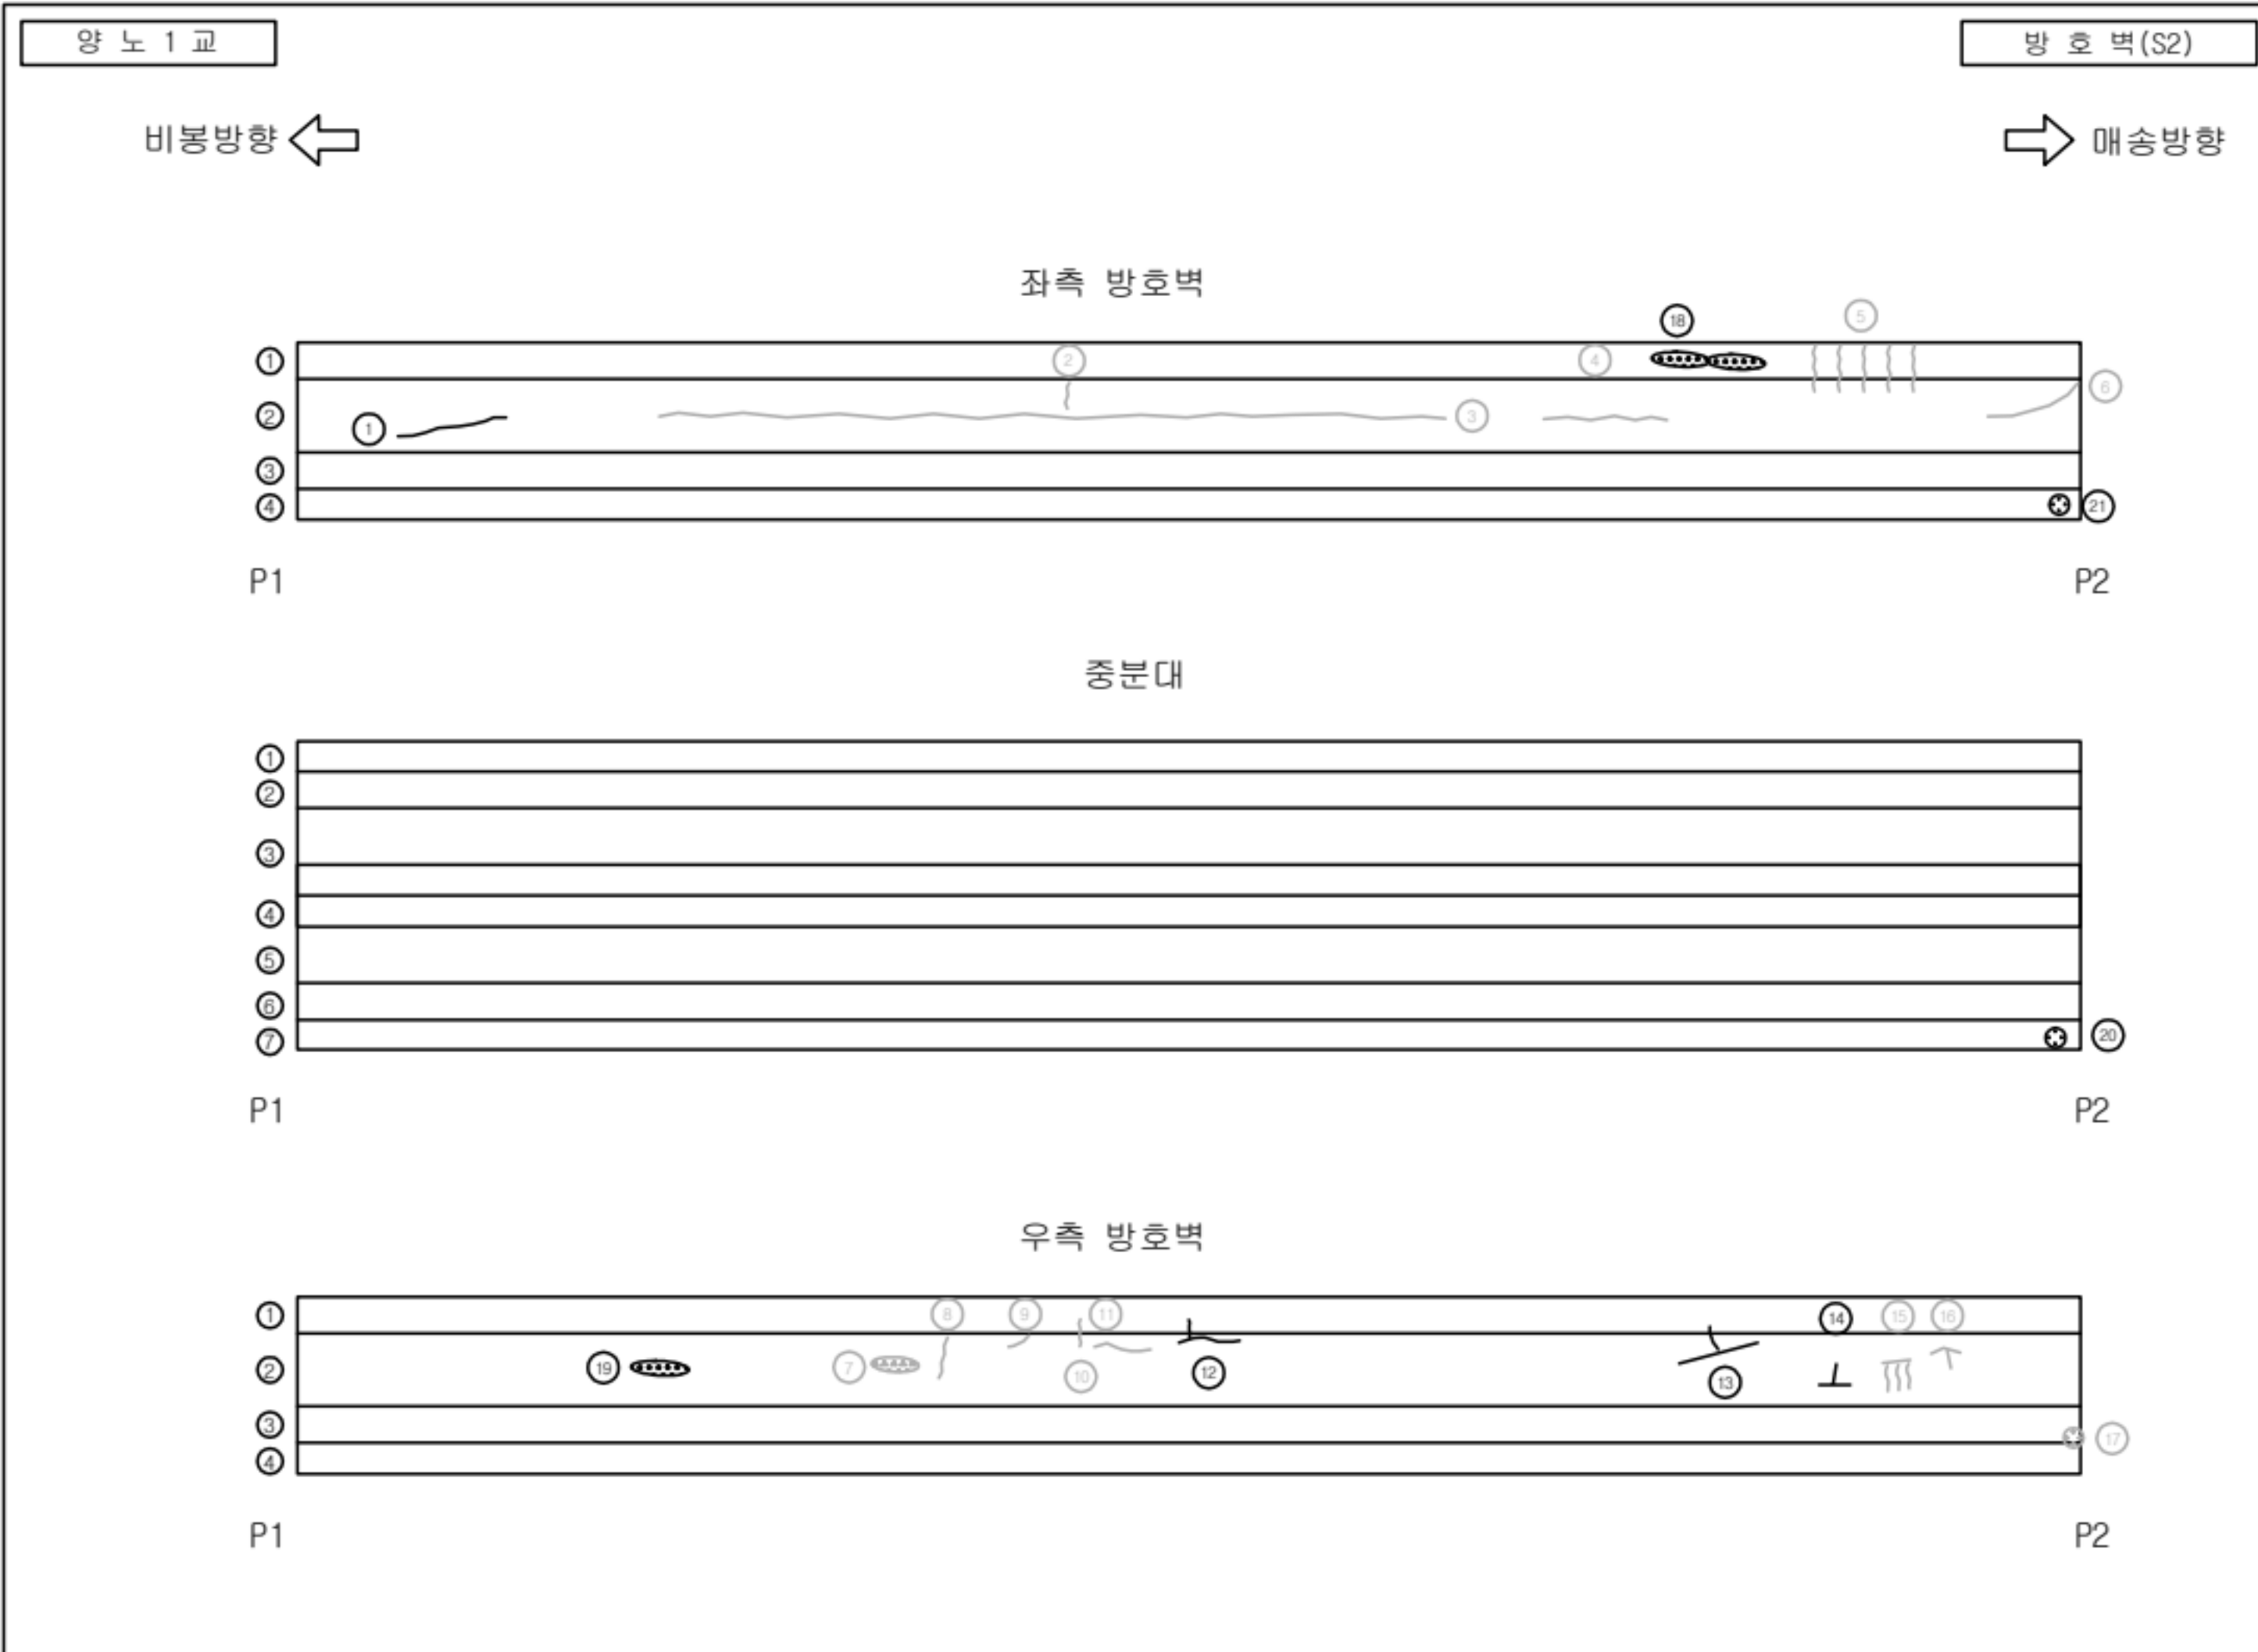
| 번호 | 손 상 현 황 | 손 상 규 모 | | | | | | 비고 |
|---|---|---|---|---|---|---|---|---|
| 1 | 균열 | 0.2 | | 2.0 | 1 | m | 2.0 | 보수완료 |
| 2 | 균열 | 0.1 | | 0.5 | 1 | m | 0.5 | 보수완료 |
| 3 | 균열 | 0.2 | | 22.0 | 1 | m | 22.0 | 보수완료 |
| 4 | 균열 | 0.1 | | 5.0 | 1 | m | 5.0 | 보수완료 |
| 12 | 균열 | 0.3 | | 2.0 | 1 | m | 2.0 | |
| 13 | 균열 | 0.2 | | 1.3 | 1 | m | 1.3 | |
| 14 | 균열 | 0.1 | | 0.7 | 1 | m | 0.7 | |
| 15 | 균열부 백태 | 0.2 | | 0.5 | 1 | m | 0.5 | 보수완료 |
| 16 | 균열부 백태 | 0.2 | | 0.5 | 1 | m | 0.5 | 보수완료 |
| 18 | 균열부 백태 | 0.1 | | 0.7 | 2 | m | 1.4 | 24상 |
| 19 | 균열부 백태 | 0.1 | | 0.8 | 1 | m | 0.8 | 24상 |

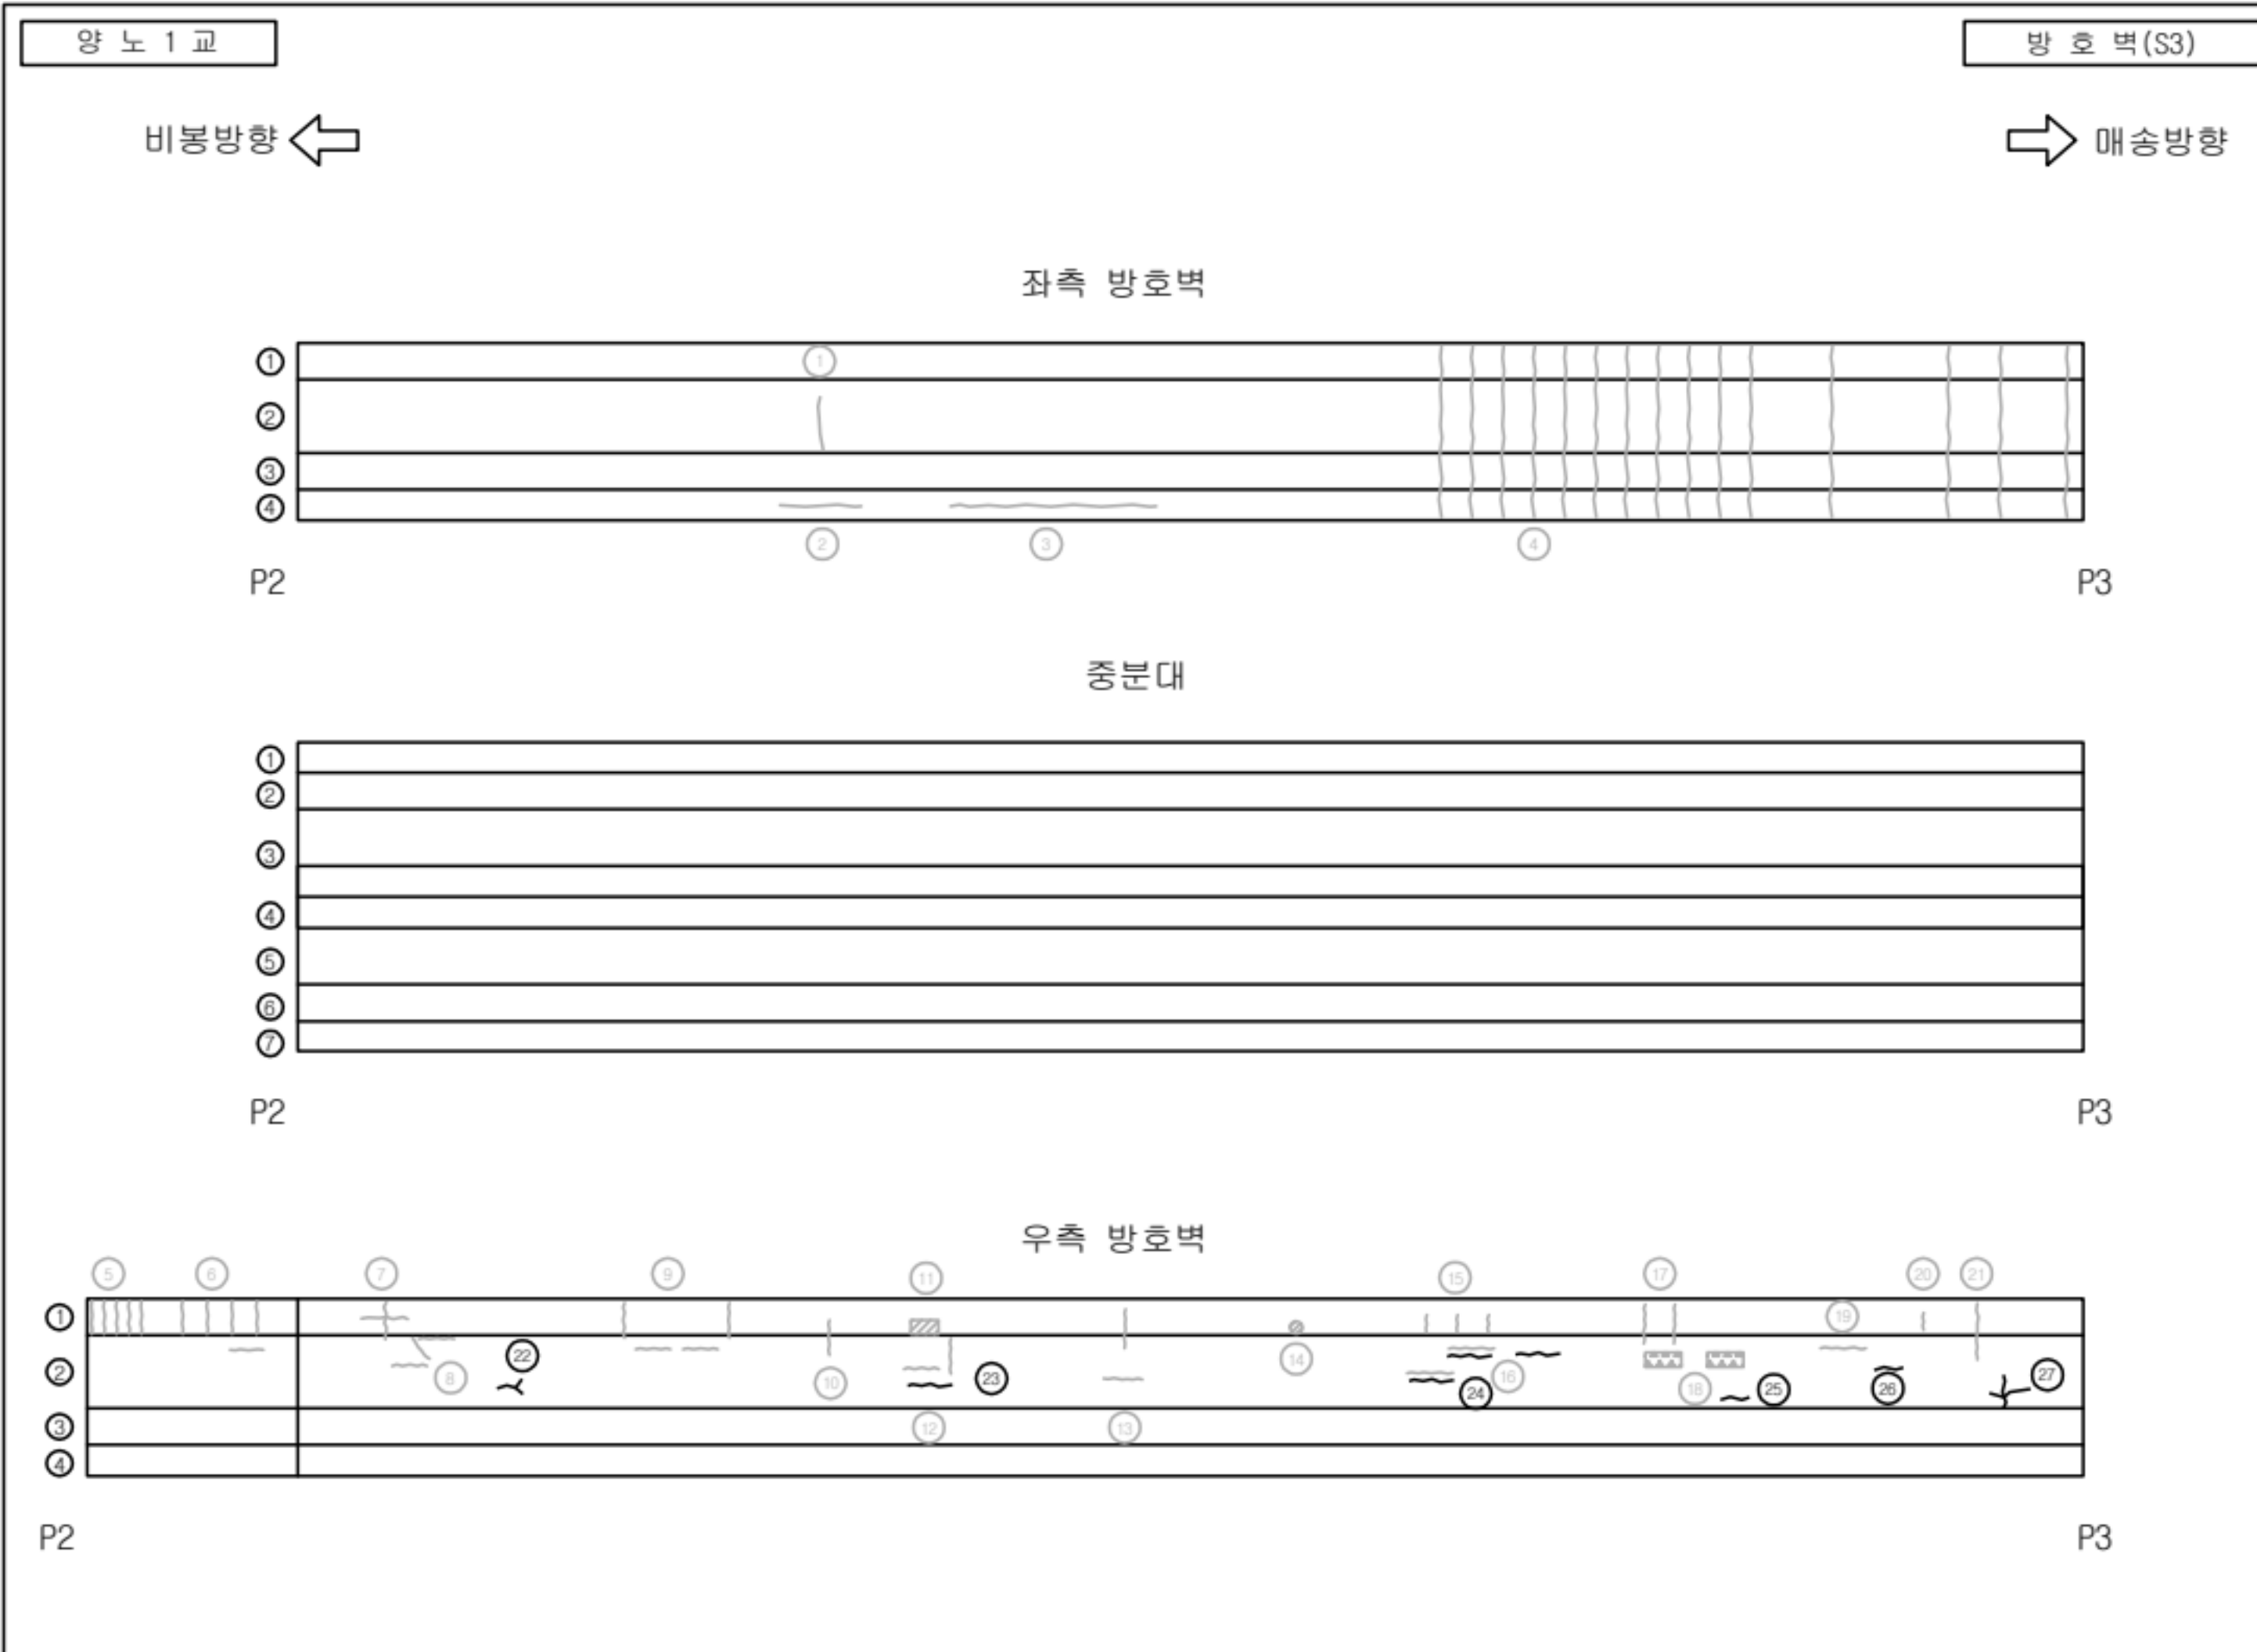
| 번호 | 손 상 현 황 | 손 상 규 모 | | | | | | 비고 |
|---|---|---|---|---|---|---|---|---|
| 1 | 균열 | 0.1 | | 1.5 | 1 | m | 1.5 | 보수완료 |
| 2 | 균열 | 0.3 | | 3.0 | 1 | m | 3.0 | 보수완료 |
| 3 | 균열 | 0.2 | | 5.0 | 1 | m | 5.0 | 보수완료 |
| 4 | 균열 | 0.2 | | 1.5 | 12 | m | 18.0 | 보수완료 |
| 22 | 균열 | 0.2 | | 0.5 | 1 | m | 0.5 | 24상 |
| 23 | 균열 | 0.2 | | 0.8 | 1 | m | 0.8 | 24상 |
| 24 | 균열 | 0.2 | | 0.8 | 3 | m | 2.4 | 24상 |
| 25 | 균열 | 0.2 | | 0.6 | 1 | m | 0.6 | 24상 |
| 26 | 균열 | 0.2 | | 0.6 | 1 | m | 0.6 | 24상 |
| 27 | 균열 | 0.1 | | 0.6 | 1 | m | 0.6 | 24상 |
