양 노 1 교

| 발주처 | 용역명 | 점검기관 | 구조물명 | 도면명 | 도면번호 |
| 화성도시고속도로주식회사 | 비봉 - 매송간 도시고속도로 민간투자사업 | (주)KSR큰사람 | 양노1교 | 바닥판 상면 S1 | 001 |

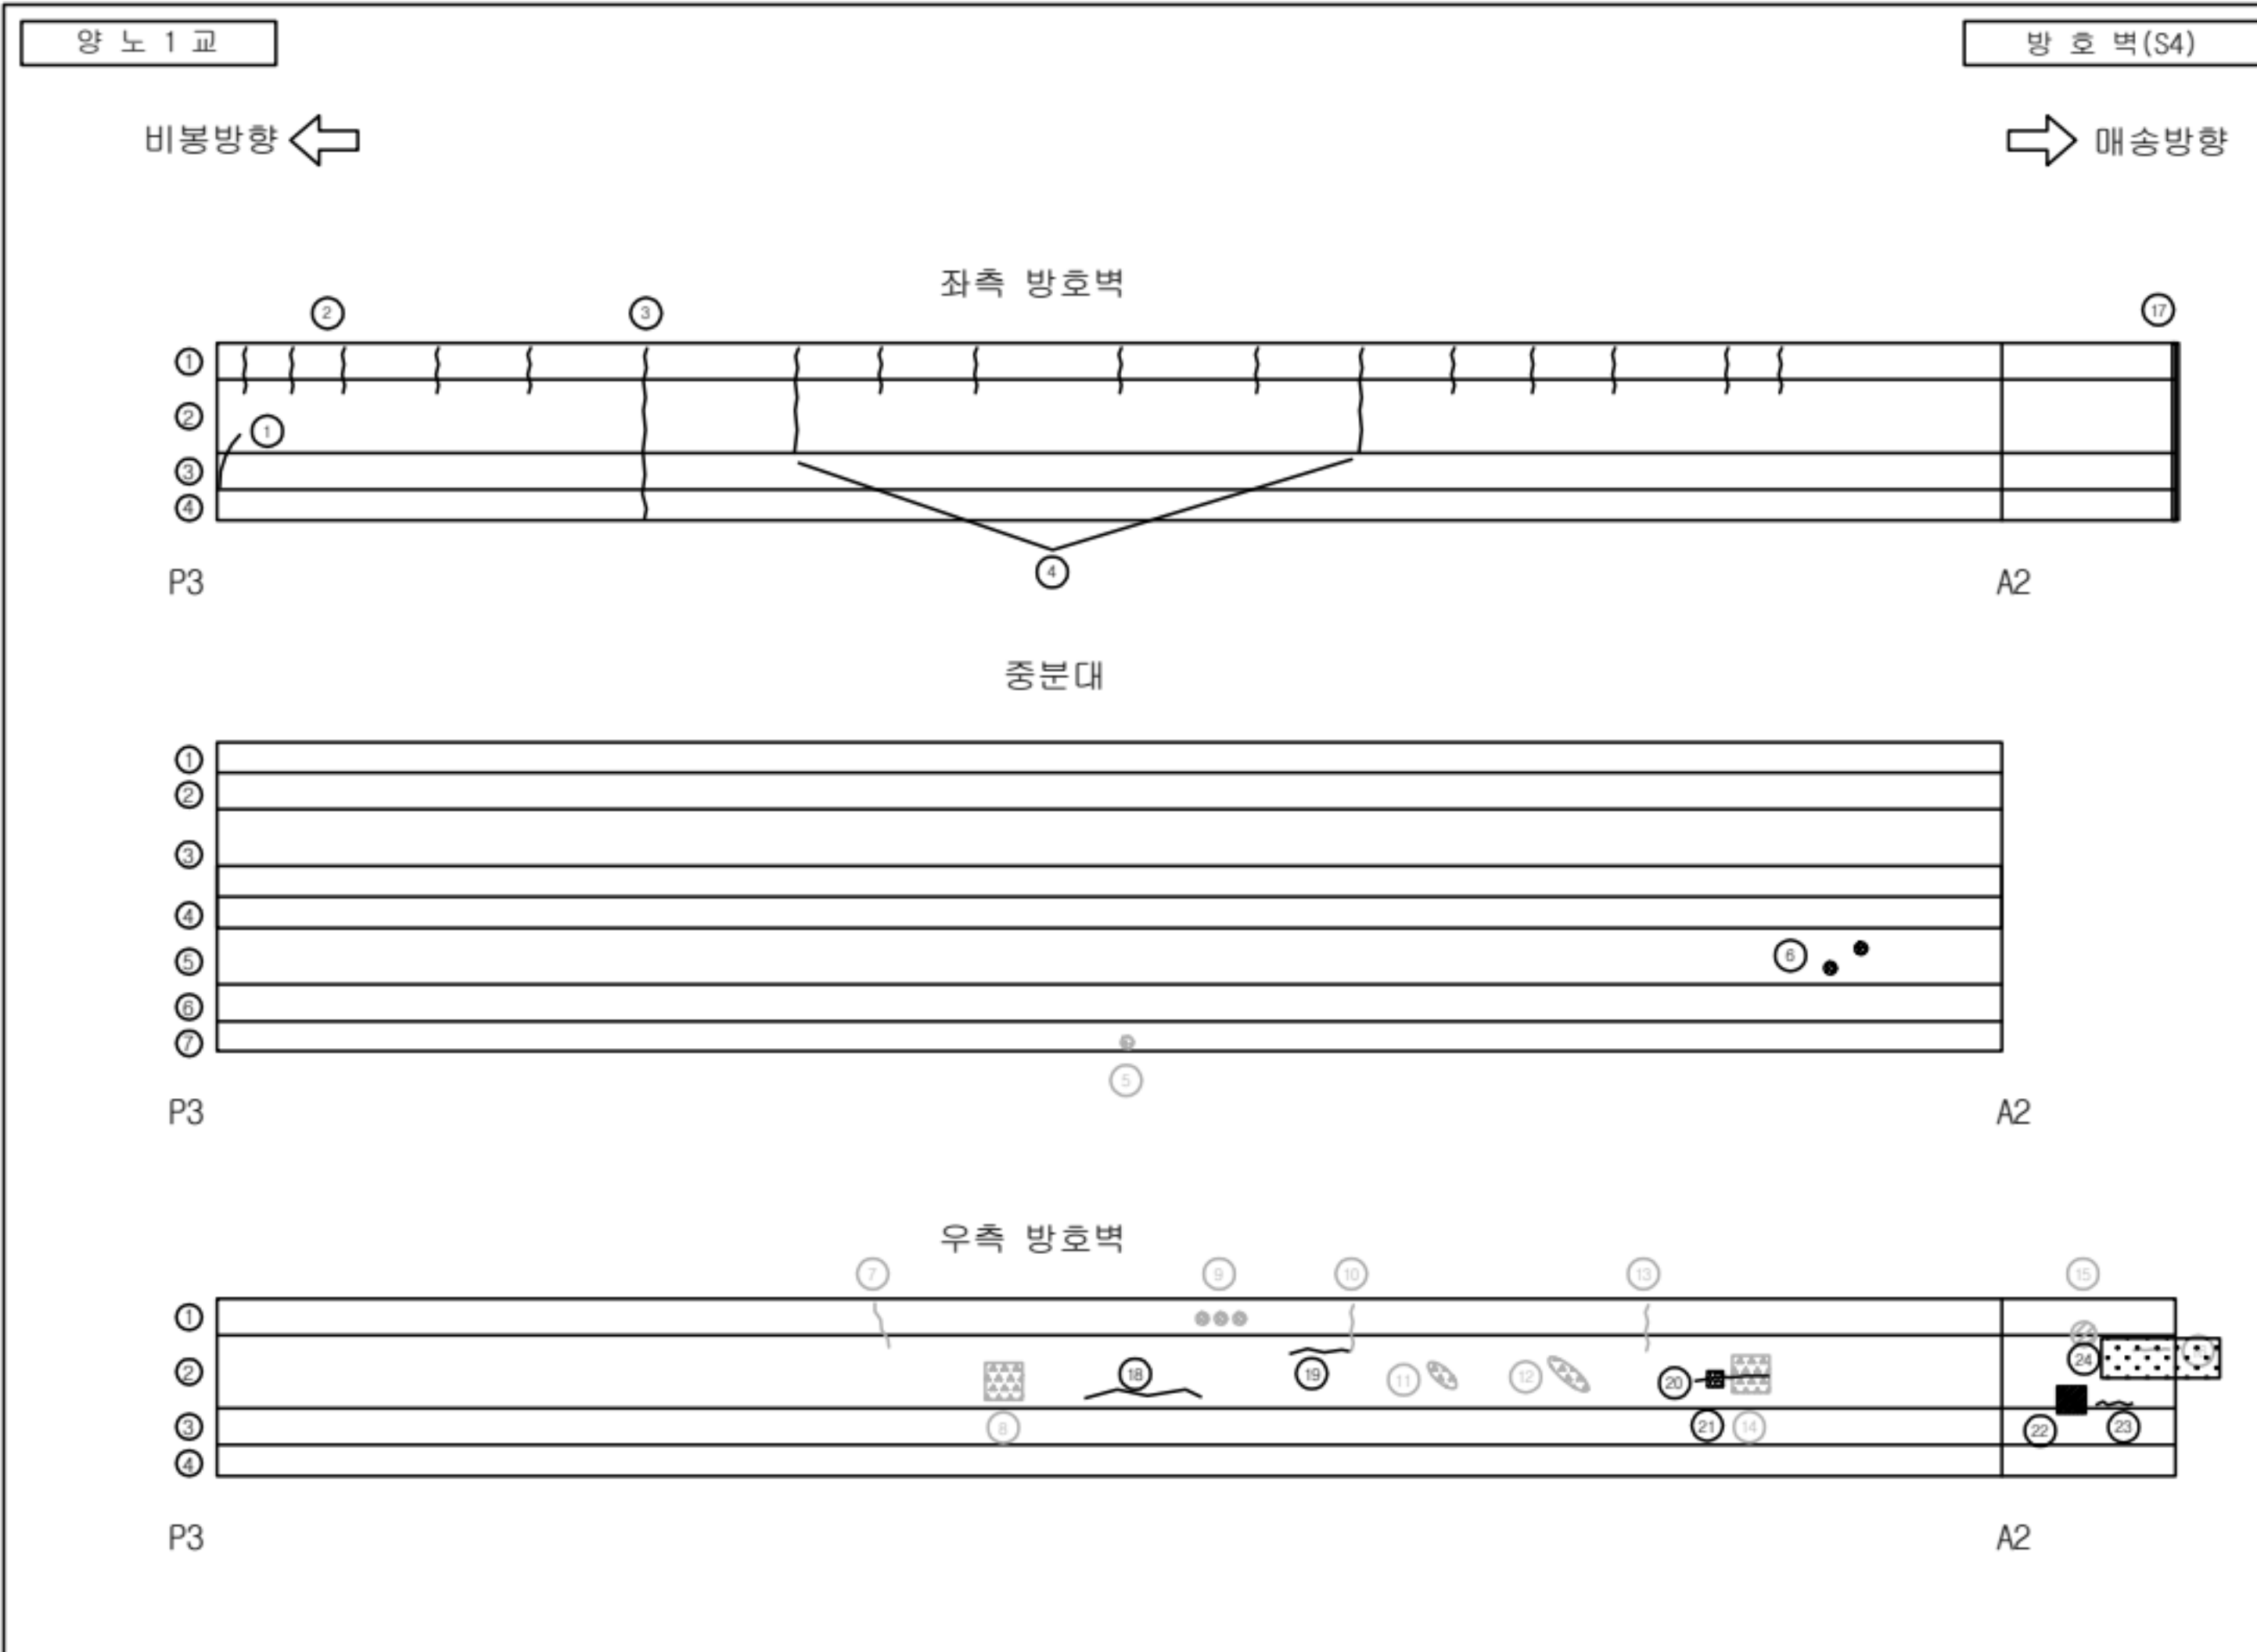
| 번호 | 손 상 현 황 | 손 상 규 모 | | | | | | 비고 |
|---|---|---|---|---|---|---|---|---|
| 1 | 균열 | 0.1 | | 0.8 | 1 | m | 0.8 | |
| 2 | 균열 | 0.1 | | 0.4 | 14 | m | 5.6 | |
| 3 | 균열 | 0.1 | | 1.5 | 1 | m | 1.5 | |
| 4 | 균열 | 0.1 | | 0.6 | 2 | m | 1.2 | |
| 18 | 균열 | 0.2 | | 2.0 | 1 | m | 2.0 | 24상 |
| 19 | 균열 | 0.2 | | 1.0 | 1 | m | 1.0 | 24상 |
| 21 | 균열 | 0.2 | | 1.0 | 1 | m | 1.0 | 24상 |
| 23 | 균열 | 0.3 | | 1.5 | 1 | m | 1.5 | 24상 |

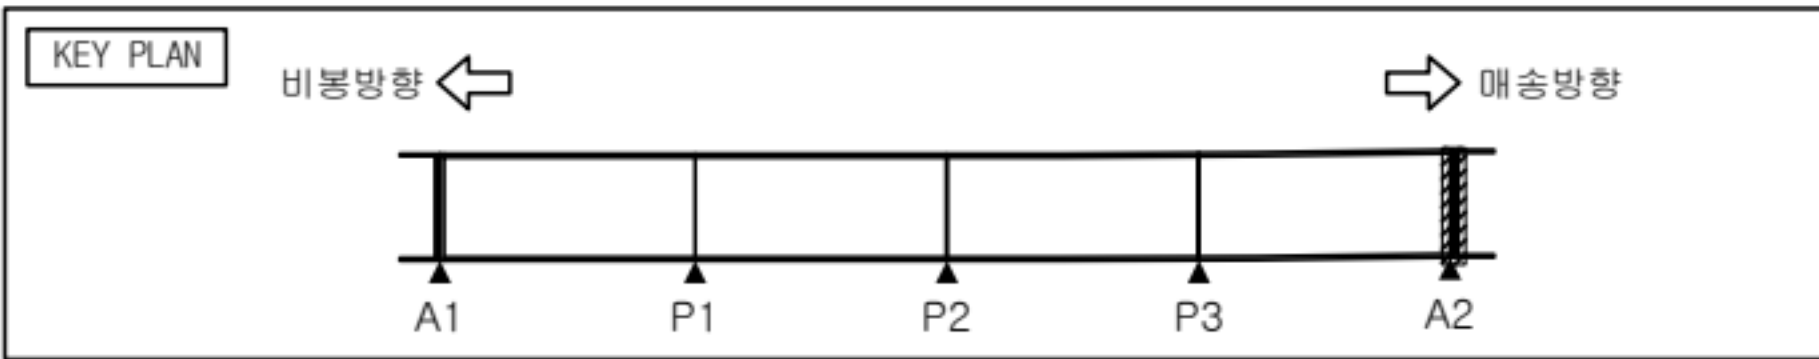
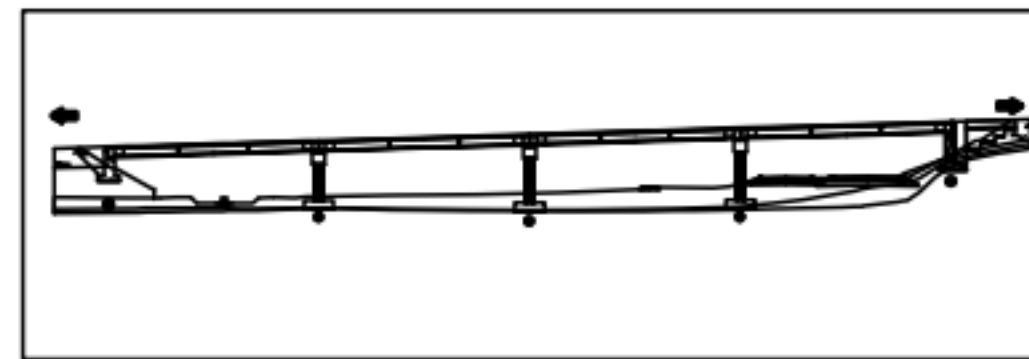
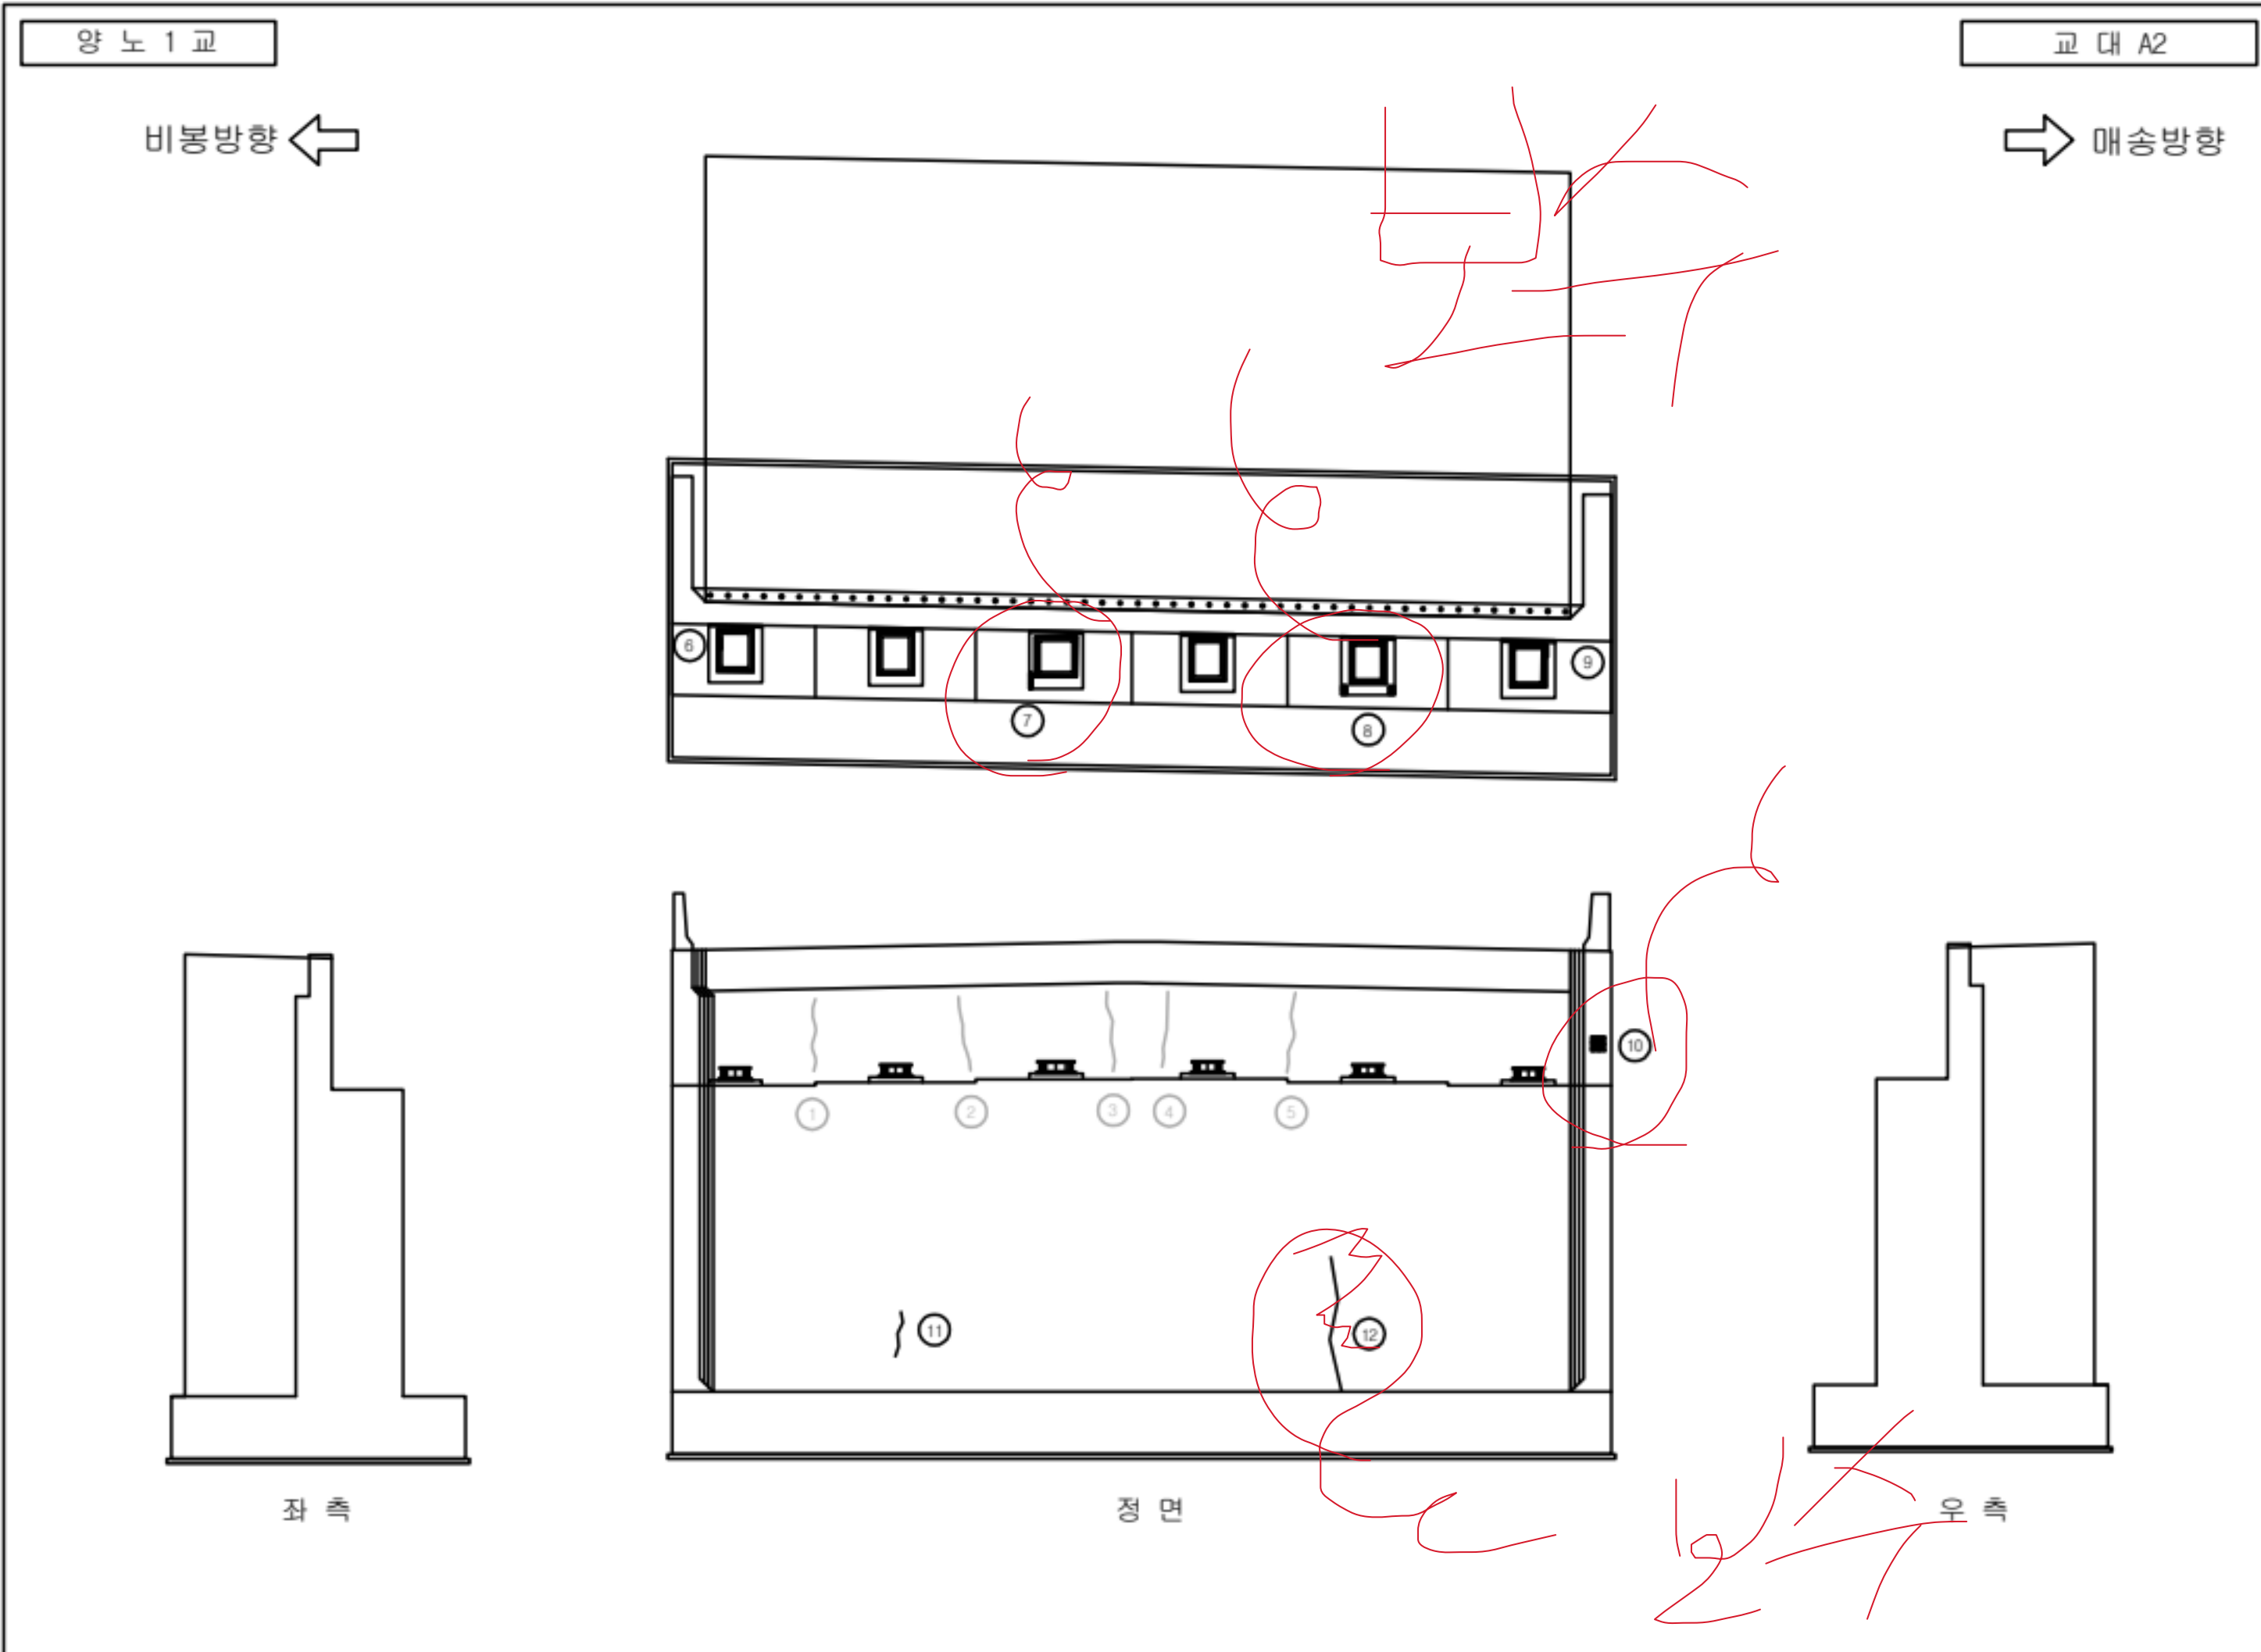
| 발 주 처 | 용 역 명 | 점검기관 | 구 조 물 명 | 도 면 명 | 도면번호 |
|---|---|---|---|---|---|
| 화성도시고속도로주식회사 | 비봉 - 매송간 도시고속도로 민간투자사업 | (주)KSR큰사람 | 양노1교 | 교대 A1 | 025 |

| 번호 | 손 상 현 황 | 손 상 규 모 | | | | | | 비고 |
|---|---|---|---|---|---|---|---|---|
| 1 | 균열 | 0.5 | | 2.5 | 1 | m | 2.5 | 보수완료 |
| 2 | 균열 | 0.5 | | 2.5 | 1 | m | 2.5 | 보수완료 |
| 3 | 균열 | 0.5 | | 2.5 | 1 | m | 2.5 | 보수완료 |
| 4 | 균열 | 0.5 | | 2.5 | 1 | m | 2.5 | 보수완료 |
| 5 | 균열 | 0.5 | | 2.5 | 1 | m | 2.5 | 보수완료 |
| 6 | 플레이트 부식 | | 0.1 | 0.6 | 1 | m <sup>2</sup> | 0.06 | 24상 |
| 9 | 플레이트 부식 | | 0.1 | 0.6 | 1 | m <sup>2</sup> | 0.06 | 24상 |
| 11 | 균열 | 0.1 | | 0.6 | 1 | m | 0.6 | 24상 |
| 12 | 균열 | 0.3 | | 3.0 | 1 | m | 3.0 | 24상 |
