양 노 2 교

| 발주처 | 용역명 | 점검기관 | 구조물명 | 도면명 | 도면번호 |
|---|---|---|---|---|---|
| 화성도시고속도로주식회사 | 비봉 - 매송간 도시고속도로 민간투자사업 | (주)KSP큰사람 | 양노2교 | 바닥판 상면 | 001 |

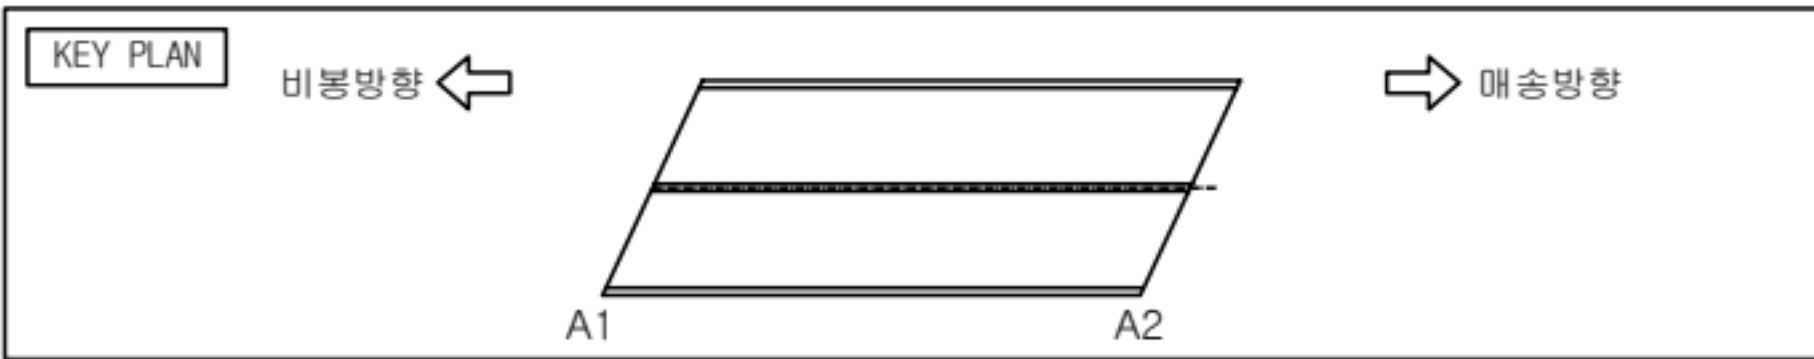
| 번호 | 손상현황 | 손상규모 | | | | | 비고 |
|---|---|---|---|---|---|---|---|
| 1 | 신축이음 부식 | | | 1.2 | 2 | m | 2.4 |
| 2 | 후타재 파손 | | 0.1 | 0.1 | 1 | m <sup>2</sup> | 0.01 |
| 3 | 후타재 망상균열 | 0.1 | 0.2 | 0.5 | 1 | m <sup>2</sup> | 0.1 |
| 4 | 후타재 단차 | | | | 1 | EA | 1.0 |
| 5 | 후타재 균열 | 0.1 | | 0.3 | 5 | m | 1.5 |
| 6 | 후타재 망상균열 | 0.1 | 0.2 | 1.2 | 1 | m <sup>2</sup> | 0.24 |
| 7 | 후타재 단차 | | | | 1 | EA | 1.0 |
| 8 | 배수구 토사퇴적 | | | | 3 | EA | 3.0 |
| 9 | 신축이음 부식 | | 0.1 | 1.0 | 1 | m <sup>2</sup> | 0.1 |

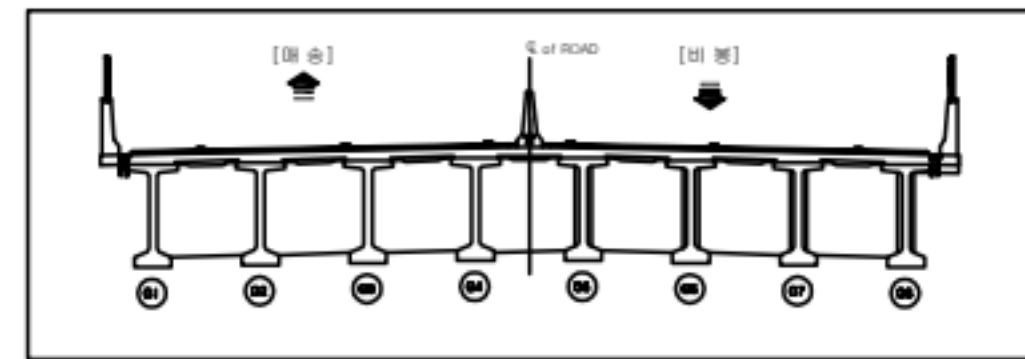
| 발주처 | 용역명 | 점검기관 | 구조물명 | 도면명 | 도면번호 |
|---|---|---|---|---|---|
| 화성도시고속도로주식회사 | 비봉 - 매송간 도시고속도로 민간투자사업 | (주)KSP큰사람 | 양노2교 | 바닥판 하면 | 002 |

| 번호 | 손상현황 | 손상규모 | | | | | | 비고 |
|---|---|---|---|---|---|---|---|---|
| 1 | 재료분리 | | 0.5 | 1.0 | 1 | m <sup>2</sup> | 0.5 | |
| 2 | 재료분리 | | 0.5 | 0.5 | 1 | m <sup>2</sup> | 0.25 | 보수완료 |
| 3 | 재료분리 | | 0.5 | 1.0 | 1 | m <sup>2</sup> | 0.5 | |

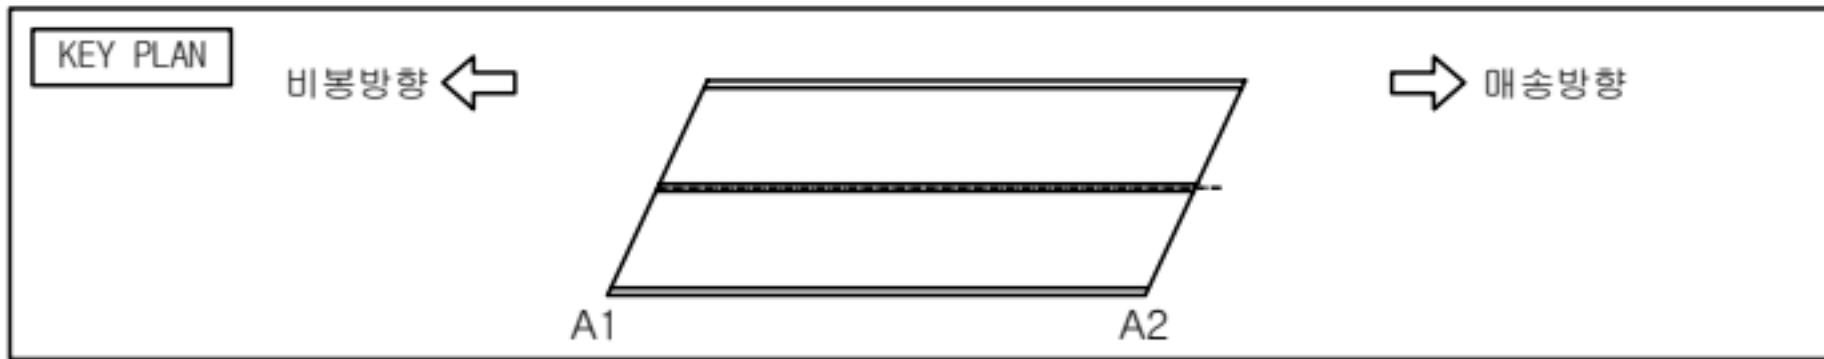
| 발 주 처 | 용 역 명 | 점검기관 | 구 조 물 명 | 도 면 명 | 도면번호 |
|---|---|---|---|---|---|
| 화성도시고속도로주식회사 | 비봉 - 매송간 도시고속도로 민간투자사업 | (주)KSR큰사람 | 양노2교 | 방호벽 | 003 |

| 번호 | 손상현황 | 손상규모 | | | | | | 비고 |
|---|---|---|---|---|---|---|---|---|
| 1 | 균열 | 0.2 | | 0.5 | 1 | m | 0.5 | |
| 2 | 균열 | 0.2 | | 0.5 | 1 | m | 0.5 | 보수완료 |
| 4 | 균열 | 50.0 | | 1.5 | 1 | m | 1.5 | 보수완료 |
| 8 | 균열 | 0.3 | | 0.9 | 1 | m | 0.9 | 보수완료 |
| 9 | 균열 | 0.2 | | 0.6 | 1 | m | 0.6 | 보수완료 |
| 10 | 균열 | 0.3 | | 0.9 | 1 | m | 0.9 | 보수완료 |
| 11 | 균열 | 0.3 | | 0.3 | 1 | m | 0.3 | 보수완료 |
| 12 | 균열 | 0.2 | | 0.5 | 1 | m | 0.5 | 보수완료 |
| 13 | 균열 | 0.2 | | 0.3 | 1 | m | 0.3 | 보수완료 |
| 15 | 균열 | 0.2 | | 0.6 | 1 | m | 0.6 | 보수완료 |
| 16 | 균열 | 0.2 | | 0.4 | 3 | m | 1.2 | 보수완료 |
| 17 | 균열 | 0.2 | | 0.9 | 1 | m | 0.9 | 보수완료 |
| 18 | 균열 | 0.2 | | 0.5 | 1 | m | 0.5 | 보수완료 |
| 19 | 균열 | 0.2 | | 0.8 | 1 | m | 0.8 | 보수완료 |
| 20 | 균열 | 0.2 | | 0.6 | 1 | m | 0.6 | 보수완료 |
| 21 | 균열부 백태 | 0.2 | | 0.1 | 1 | m | 0.1 | 보수완료 |
| 22 | 망상균열 | 0.1 | 3.0 | 0.8 | 1 | m <sup>2</sup> | 2.4 | 보수완료 |
| 23 | 망상균열 | 0.3 | 0.3 | 0.5 | 1 | m <sup>2</sup> | 0.15 | 보수완료 |
| 24 | 균열 | 0.3 | | 3.0 | 23 | m | 69.0 | 보수완료 |
| 25 | 균열 | 0.3 | | 3.0 | 1 | m | 3.0 | 보수완료 |
| 26 | 망상균열 | 0.2 | 0.5 | 0.5 | 1 | m <sup>2</sup> | 0.25 | 보수완료 |

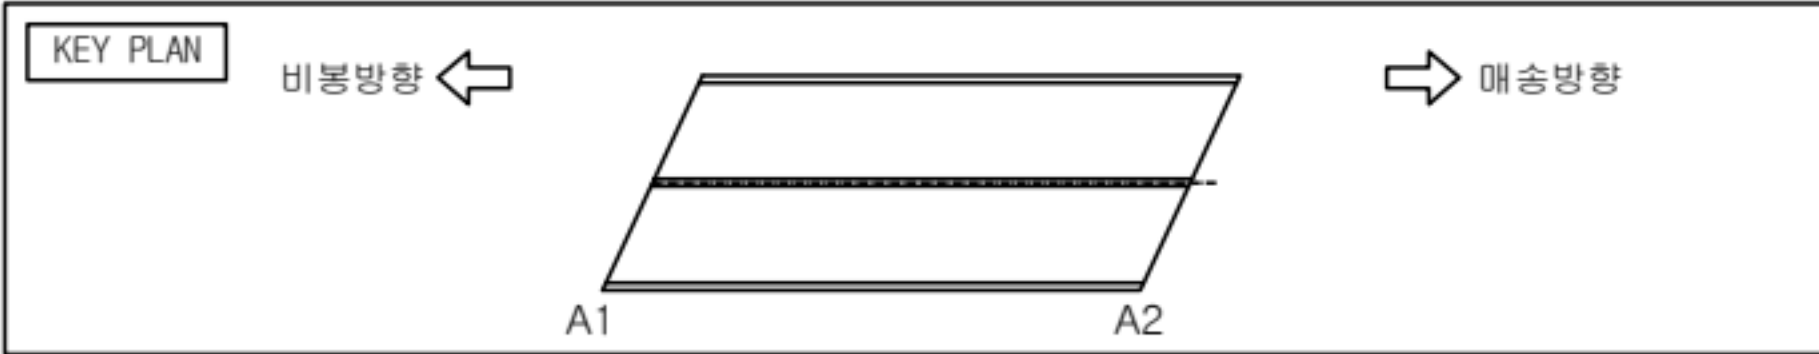
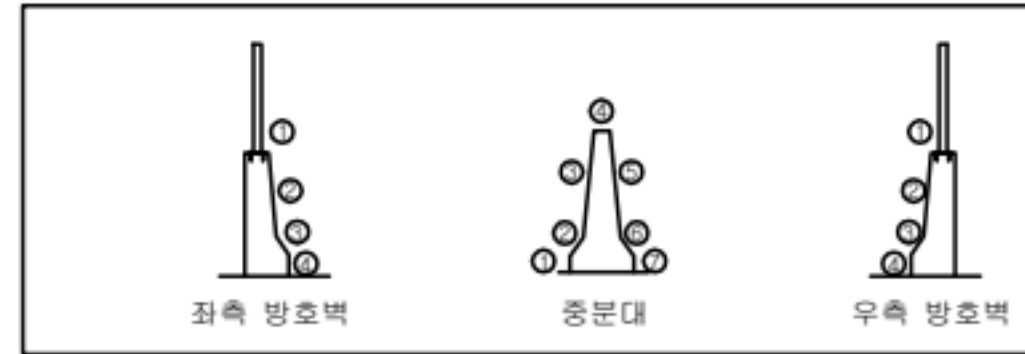
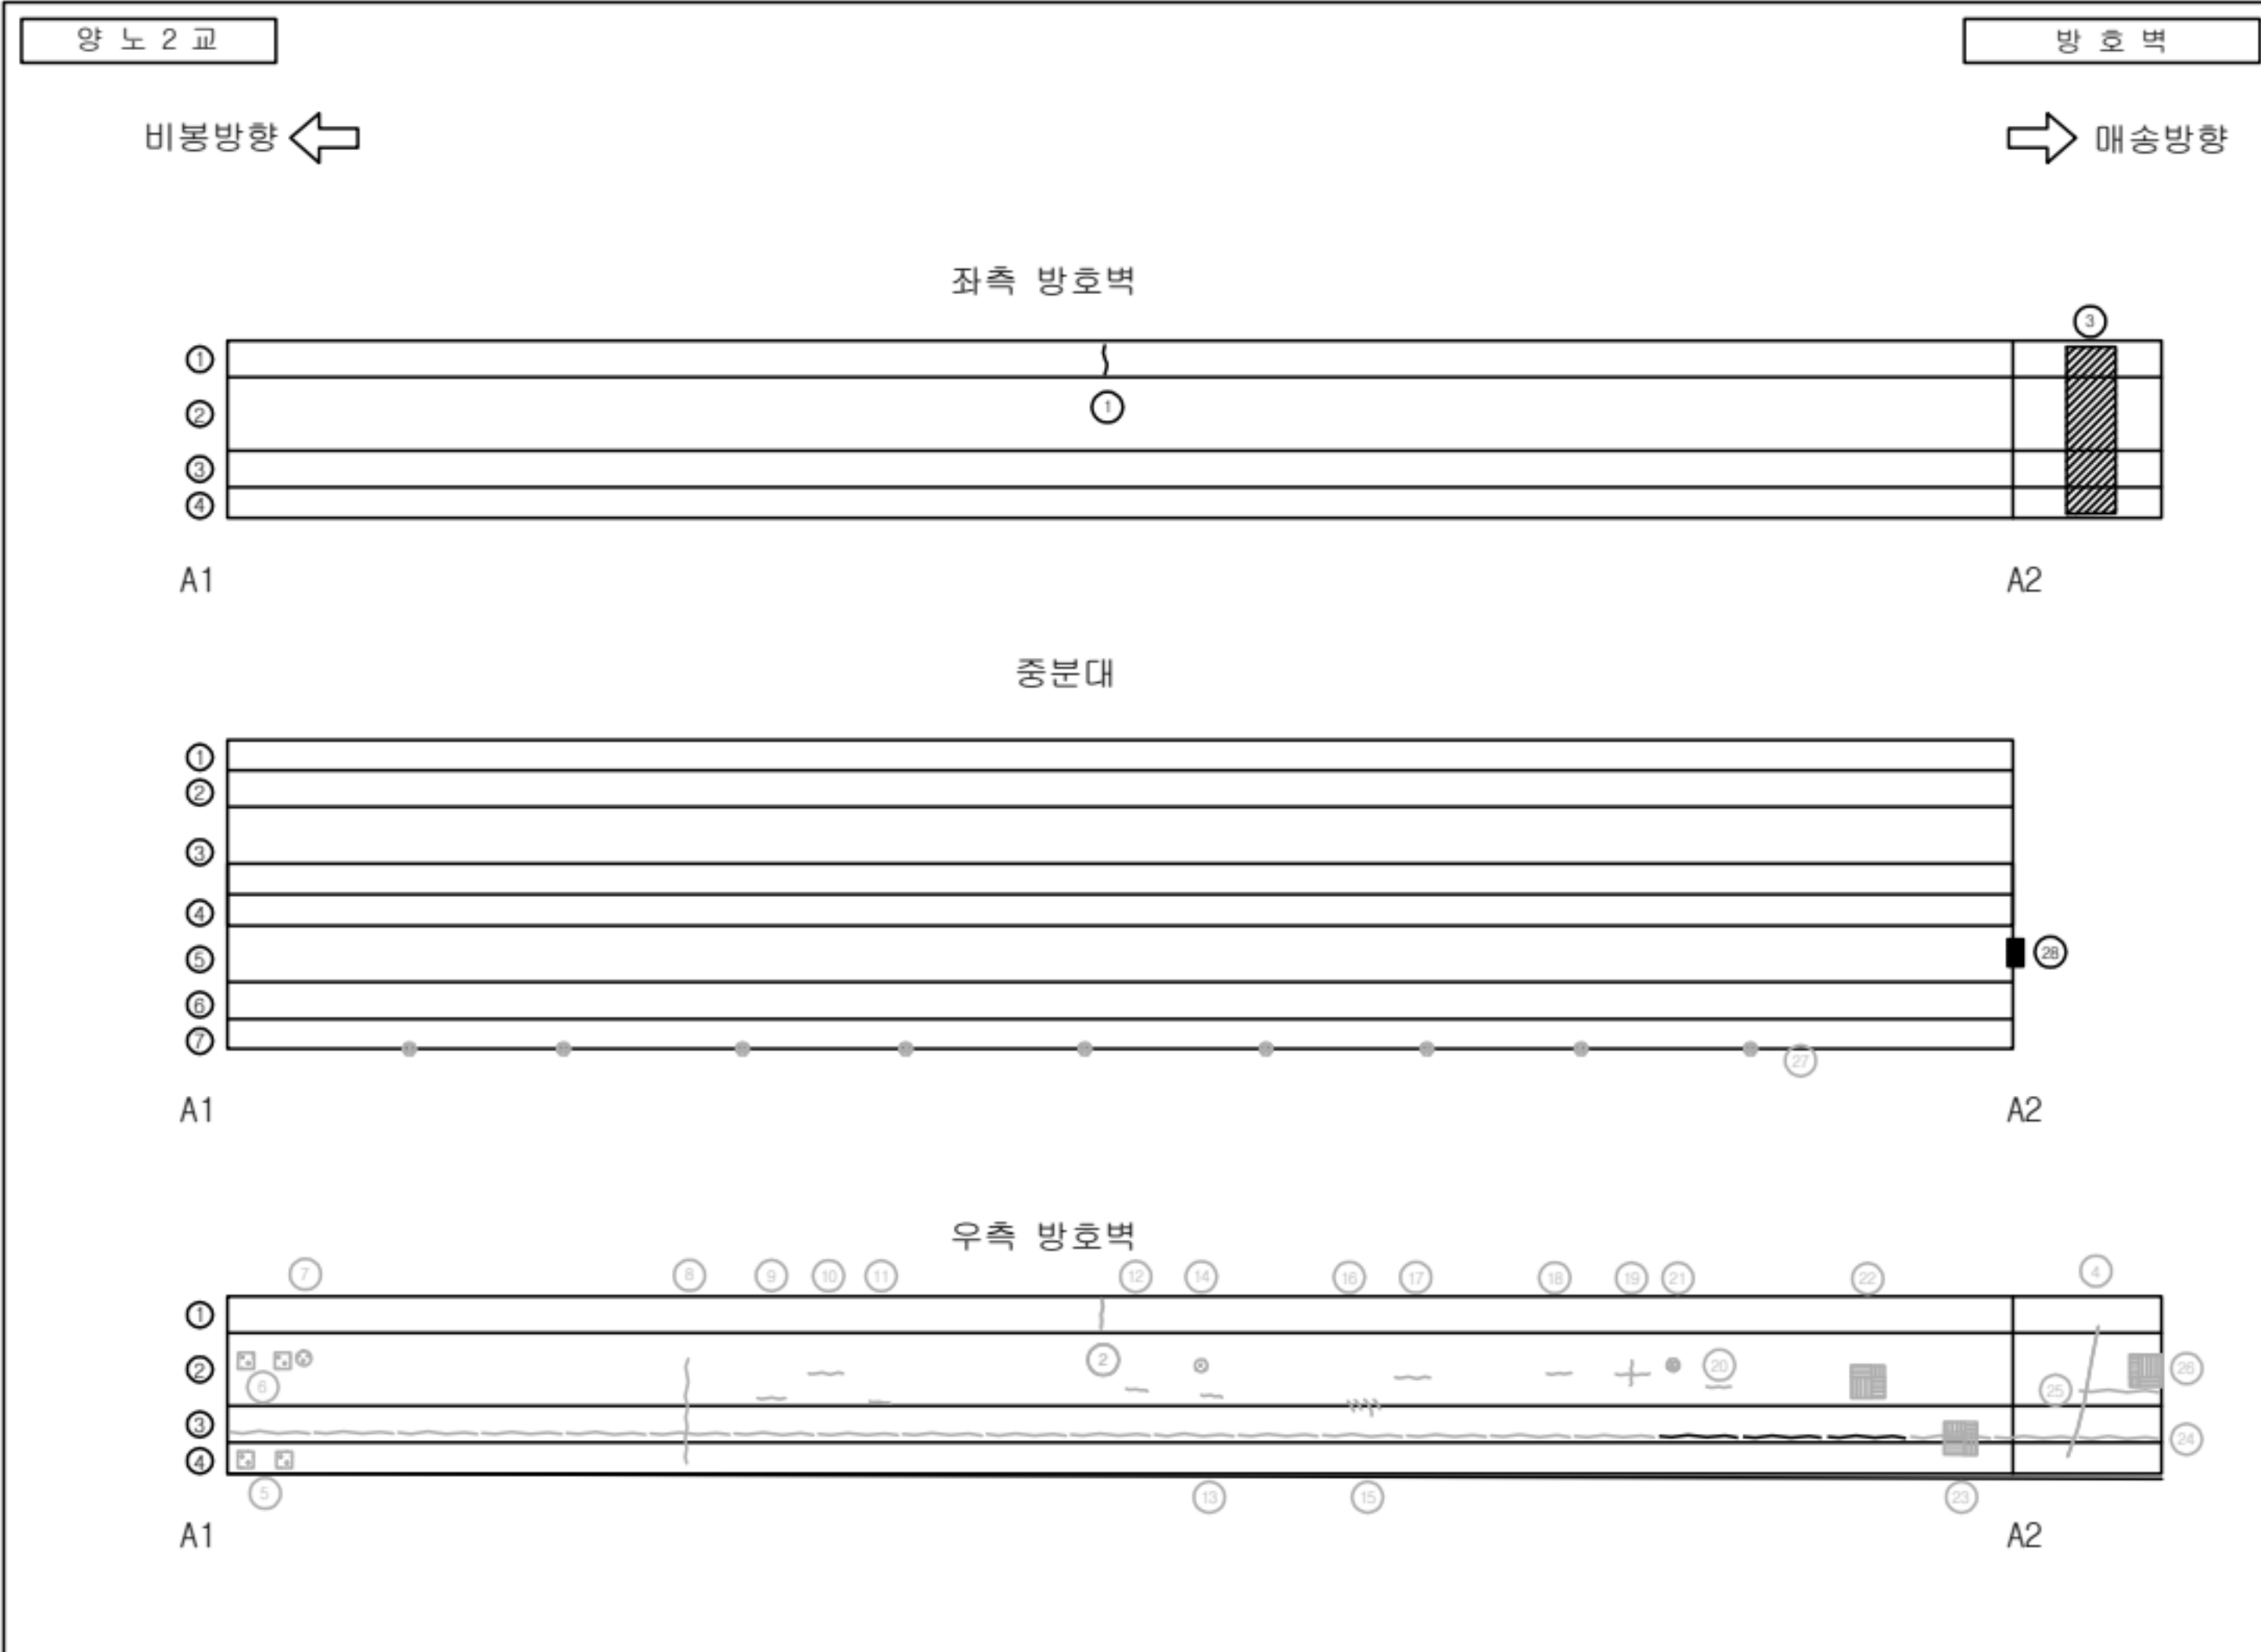
| 발 주 처 | 용 역 명 | 점검기관 | 구 조 물 명 | 도 면 명 | 도면번호 |
|---|---|---|---|---|---|
| 화성도시고속도로주식회사 | 비봉 - 매송간 도시고속도로 민간투자사업 | (주)KSR큰사람 | 양노2교 | 방호벽 | 003 |

| 번호 | 손상현황 | 손상규모 | | | | | | 비고 |
|---|---|---|---|---|---|---|---|---|
| 29 | 보수부재균열 | 0.2 | | 0.6 | 3 | m | 1.8 | 24상 |

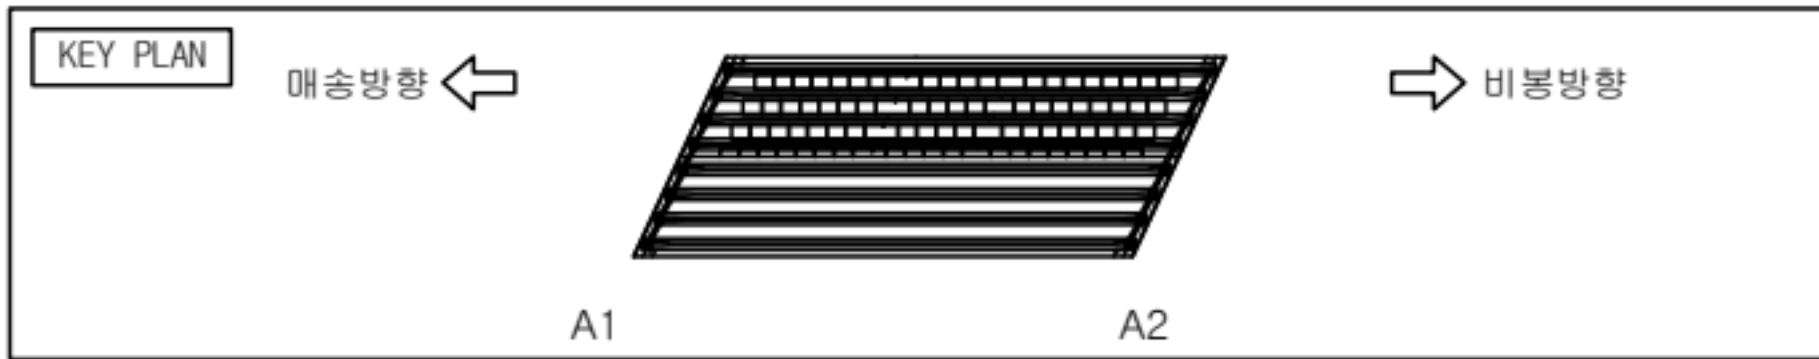
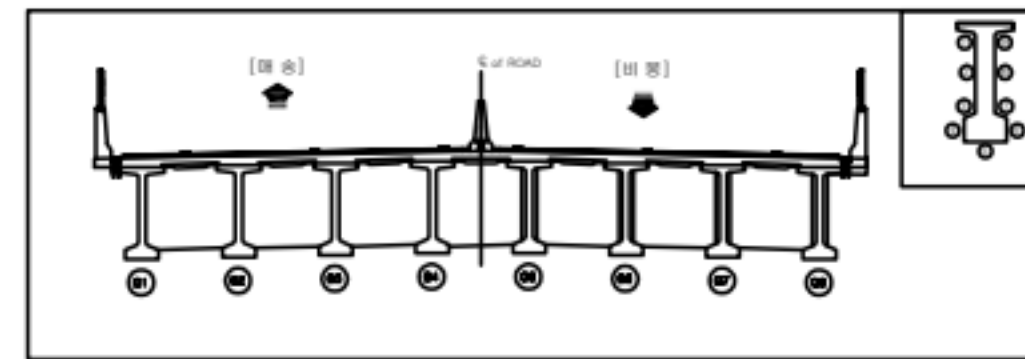
| 발 주 처 | 용 역 명 | 점검기관 | 구 조 물 명 | 도 면 명 | 도면번호 |
|---|---|---|---|---|---|
| 화성도시고속도로주식회사 | 비봉 - 매송간 도시고속도로 민간투자사업 | (주)KSP큰사람 | 양노2교 | 거더 S1(4,5,6) | 005 |

| 번호 | 손상현황 | 손상규모 | | | | | | 비고 |
|---|---|---|---|---|---|---|---|---|
| 1 | 균열 | 0.2 | | 0.7 | 2 | m | 1.4 | 보수완료 |
| 2 | 균열 | 0.3 | | 0.5 | 5 | m | 2.5 | 보수완료 |
| 3 | 균열 | 0.3 | | 0.5 | 6 | m | 3.0 | 보수완료 |
| 4 | 균열 | 0.2 | | 0.5 | 5 | m | 2.5 | 보수완료 |
| 5 | 균열 | 0.2 | | 0.5 | 5 | m | 2.5 | 보수완료 |

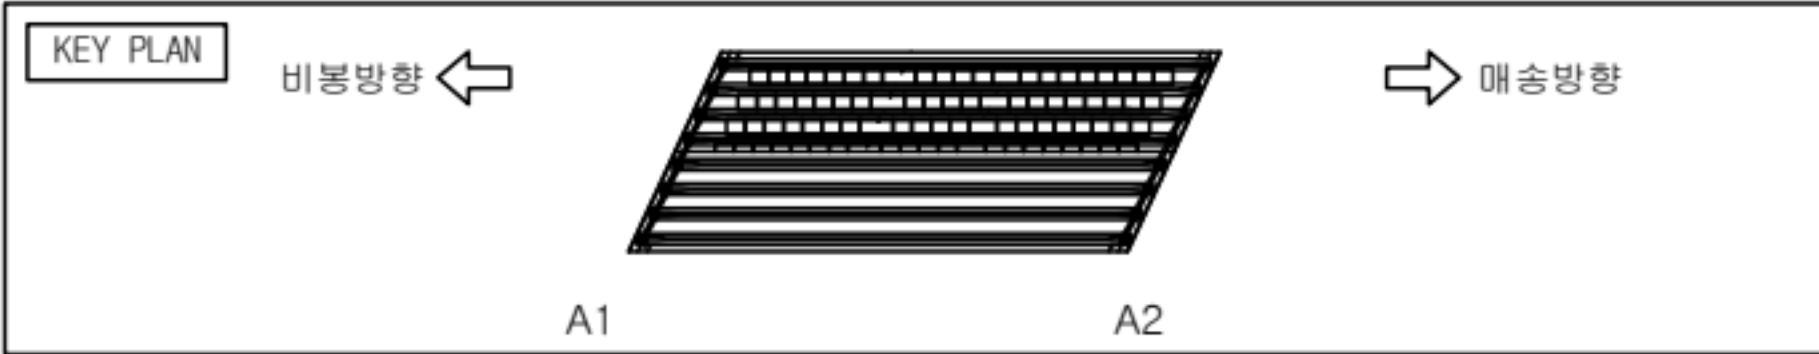
| 발 주 처 | 용 역 명 | 점검기관 | 구 조 물 명 | 도 면 명 | 도면번호 |
|---|---|---|---|---|---|
| 화성도시고속도로주식회사 | 비봉 - 매송간 도시고속도로 민간투자사업 | (주)KSR큰사람 | 양노2교 | 거더 S1(7,8) | 006 |

| 번호 | 손상현황 | 손상규모 | | | | | | 비고 |
|---|---|---|---|---|---|---|---|---|
| 1 | 균열 | 0.1 | | 0.8 | 1 | m | 0.8 | 보수완료 |
| 2 | 균열 | 0.2 | | 0.5 | 5 | m | 2.5 | 보수완료 |
| 3 | 균열 | 0.2 | | 0.5 | 4 | m | 2.0 | 보수완료 |
| 4 | 균열 | 0.1 | | 0.5 | 3 | m | 1.5 | 보수완료 |

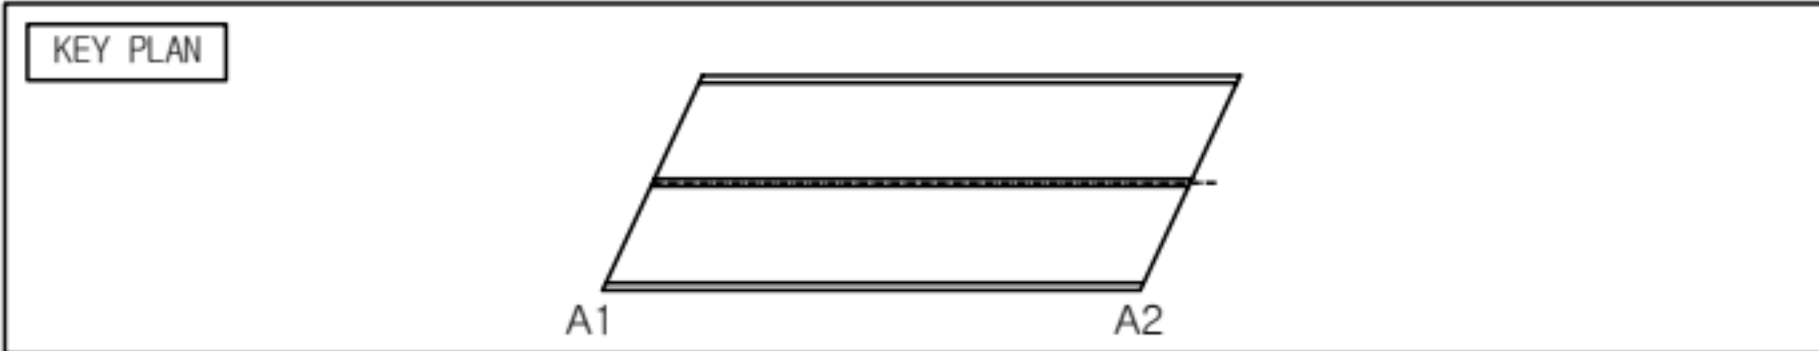
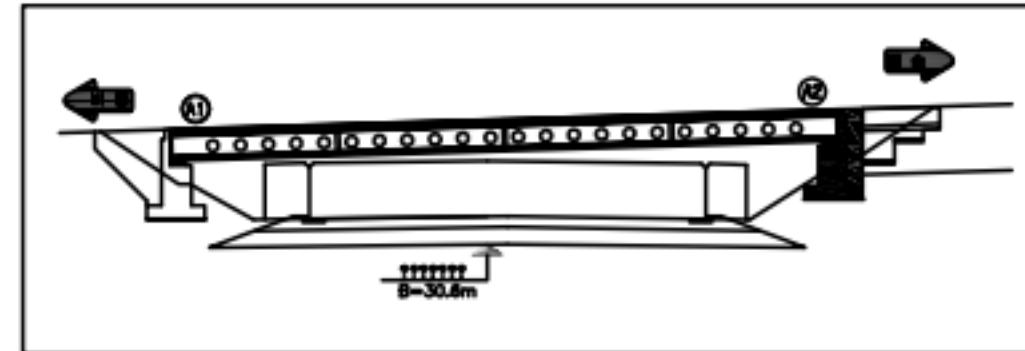
| 번호 | 손 상 현 황 | 손 상 규 모 | | | | | | 비고 |
|---|---|---|---|---|---|---|---|---|
| 1 | 균열 | 0.2 | | 1.2 | 1 | m | 1.2 | 보수완료 |
| 2 | 균열 | 0.3 | | 1.7 | 1 | m | 1.7 | 보수완료 |
| 3 | 균열 | 0.3 | | 2.0 | 1 | m | 2.0 | 보수완료 |
| 13 | 균열 | 0.2 | | 1.0 | 1 | m | 1.0 | 24상 |
