양 노 2 교

| 발주처 | 용역명 | 점검기관 | 구조물명 | 도면명 | 도면번호 |
|---|---|---|---|---|---|
| 화성도시고속도로주식회사 | 비봉 - 매송간 도시고속도로 민간투자사업 | (주)KSP큰사람 | 양노2교 | 바닥판 상면 | 001 |

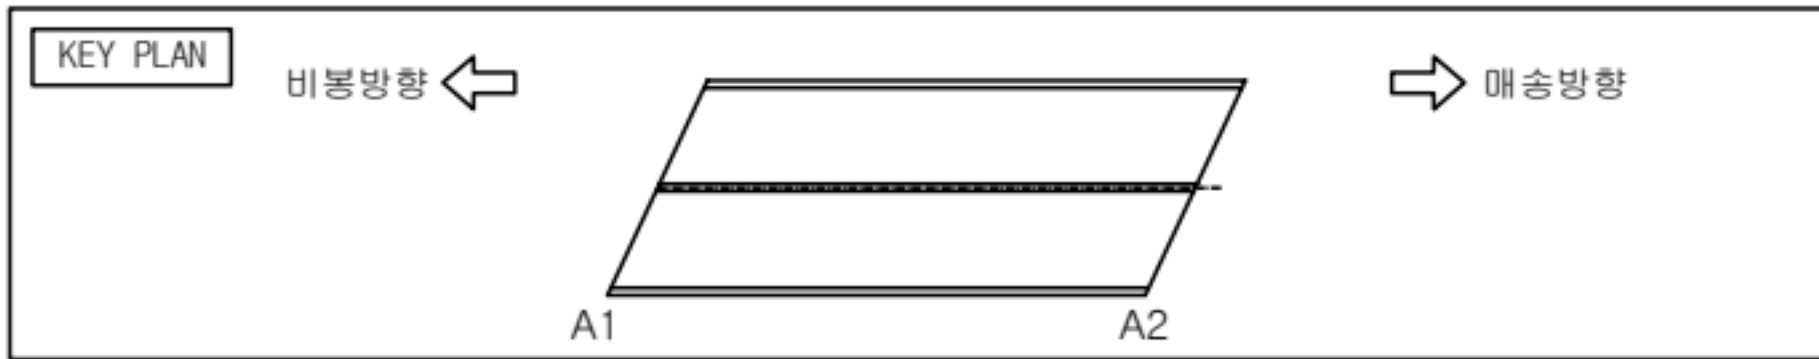
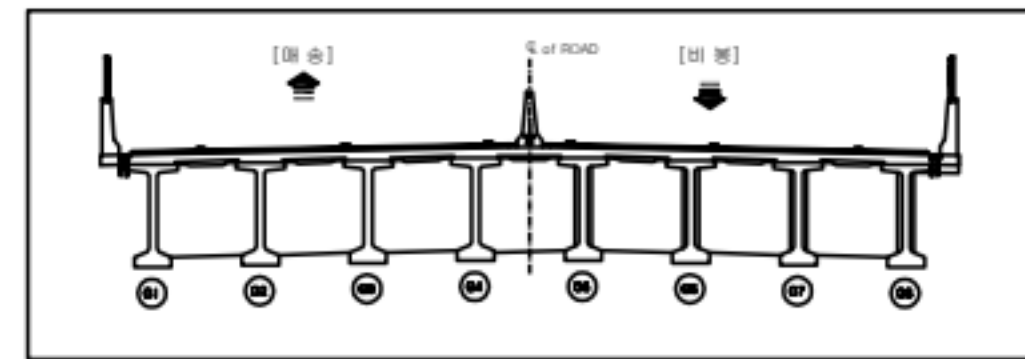
| 번호 | 손상현황 | 손상규모 | | | | | 비고 |
|---|---|---|---|---|---|---|---|
| 1 | 신축이음 부식 | | | 1.2 | 2 | m | 2.4 |
| 2 | 후타재 파손 | | 0.1 | 0.1 | 1 | m <sup>2</sup> | 0.01 |
| 3 | 후타재 망상균열 | 0.1 | 0.2 | 0.5 | 1 | m <sup>2</sup> | 0.1 |
| 4 | 후타재 단차 | | | | 1 | EA | 1.0 |
| 5 | 후타재 균열 | 0.1 | | 0.3 | 5 | m | 1.5 |
| 6 | 후타재 망상균열 | 0.1 | 0.2 | 1.2 | 1 | m <sup>2</sup> | 0.24 |
| 7 | 후타재 단차 | | | | 1 | EA | 1.0 |
| 8 | 배수구 토사퇴적 | | | | 3 | EA | 3.0 |
| 9 | 신축이음 부식 | | 0.1 | 1.0 | 1 | m <sup>2</sup> | 0.1 |

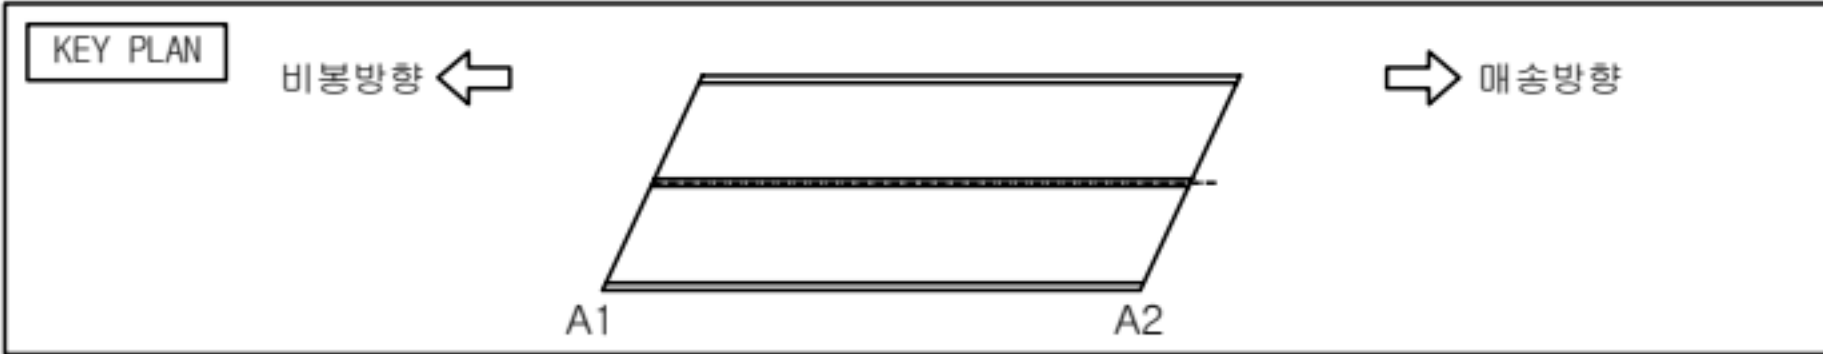
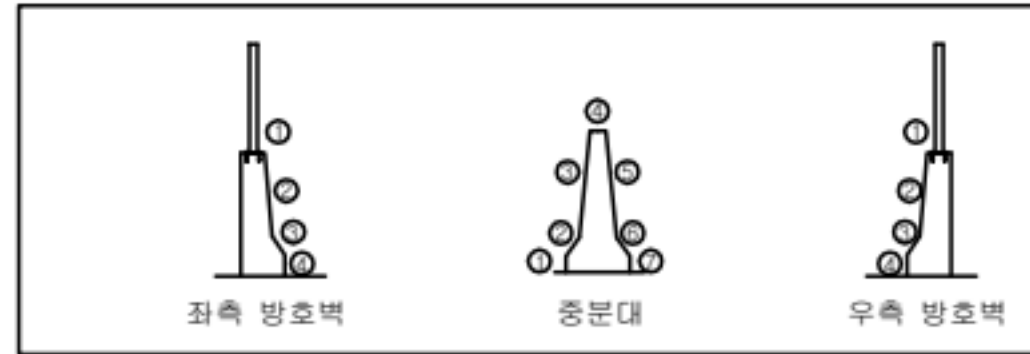
| 발주처 | 용역명 | 점검기관 | 구조물명 | 도면명 | 도면번호 |
|---|---|---|---|---|---|
| 화성도시고속도로주식회사 | 비봉 - 매송간 도시고속도로 민간투자사업 | (주)KSR큰사람 | 양노2교 | 방호벽 | 003 |

| 번호 | 손상현황 | 손상규모 | | | | | | 비고 |
|---|---|---|---|---|---|---|---|---|
| 1 | 간열 | 0.2 | | 0.5 | 1 | m | 0.5 | |
| 2 | 간열 | 0.2 | | 0.5 | 1 | m | 0.5 | 보수완료 |
| 3 | 파손 | | 1.0 | 1.8 | 1 | m <sup>2</sup> | 1.8 | |
| 4 | 간열 | 50.0 | | 1.5 | 1 | m | 1.5 | 보수완료 |
| 5 | 표면불량 | | 0.2 | 0.2 | 2 | m <sup>2</sup> | 0.08 | 보수완료 |
| 6 | 표면불량 | | 0.3 | 0.5 | 2 | m <sup>2</sup> | 0.3 | 보수완료 |
| 7 | 표면불량 | | 0.3 | 0.3 | 1 | m <sup>2</sup> | 0.09 | 보수완료 |
| 8 | 간열 | 0.3 | | 0.9 | 1 | m | 0.9 | 보수완료 |
| 9 | 간열 | 0.2 | | 0.6 | 1 | m | 0.6 | 보수완료 |
| 10 | 간열 | 0.3 | | 0.9 | 1 | m | 0.9 | 보수완료 |

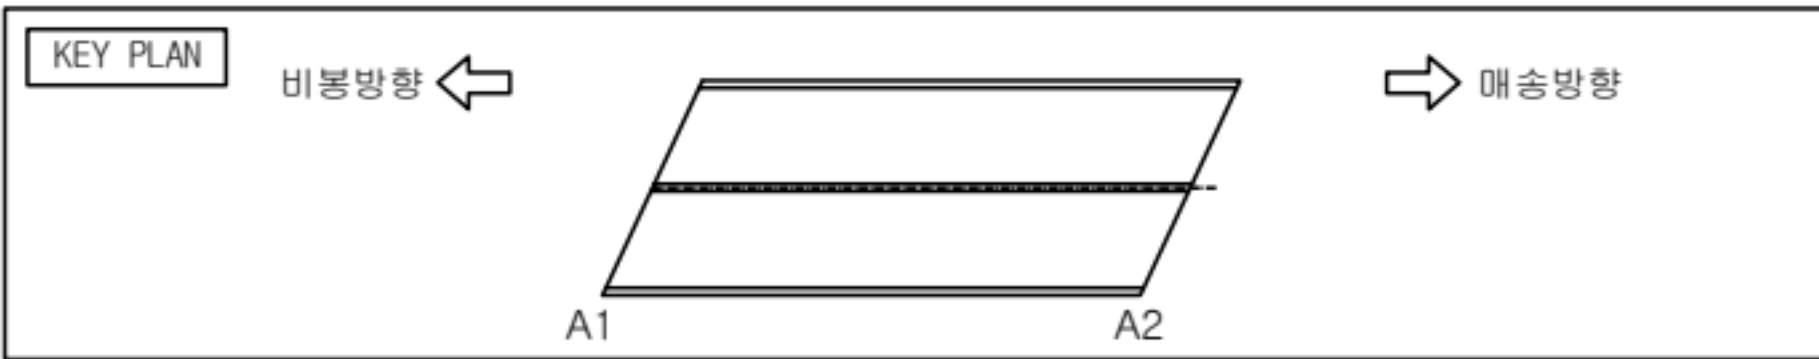
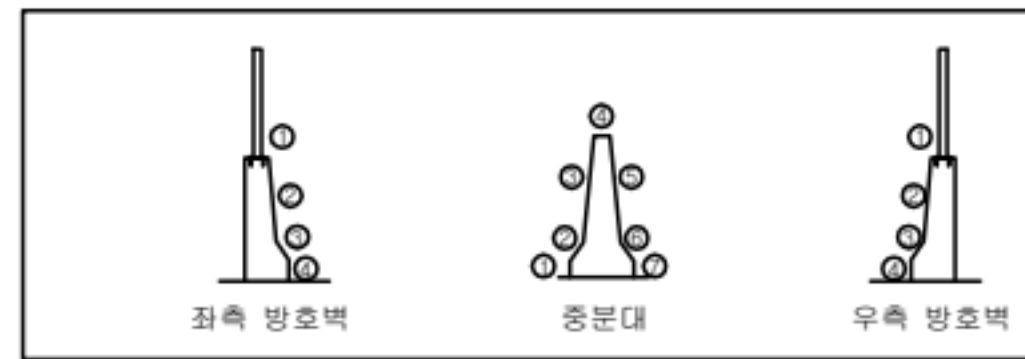
| 발주처 | 용역명 | 점검기관 | 구조물명 | 도면명 | 도면번호 |
|---|---|---|---|---|---|
| 화성도시고속도로주식회사 | 비봉 - 매송간 도시고속도로 민간투자사업 | (주)KSR큰사람 | 양노2교 | 방호벽 | 003 |

| 번호 | 손상현황 | 손상규모 | | | | | | 비고 |
|---|---|---|---|---|---|---|---|---|
| 29 | 보수부재균열 | 0.2 | | 0.6 | 3 | m | 1.8 | 24상 |

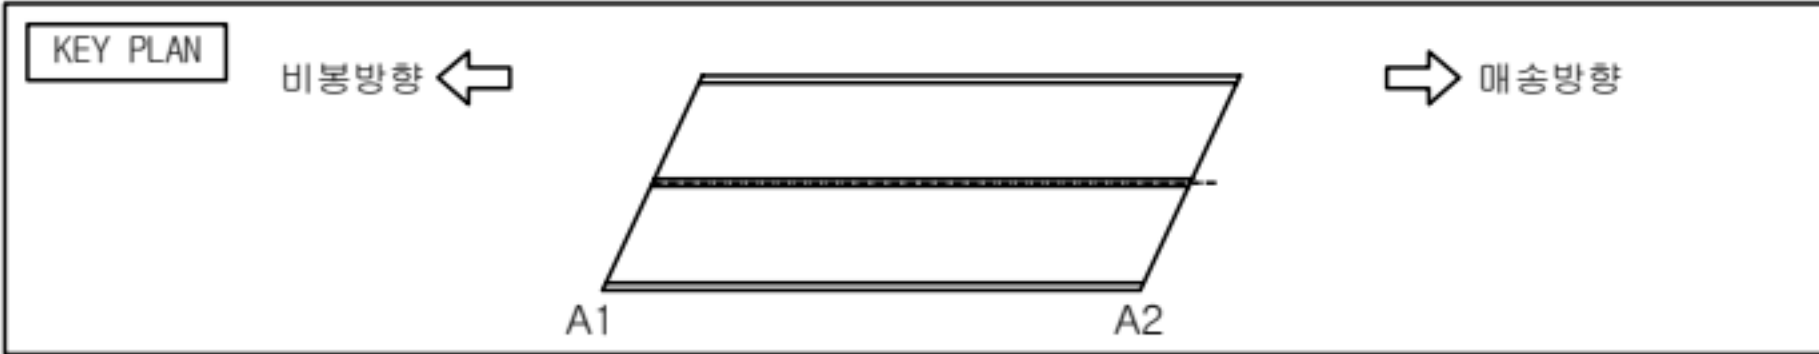
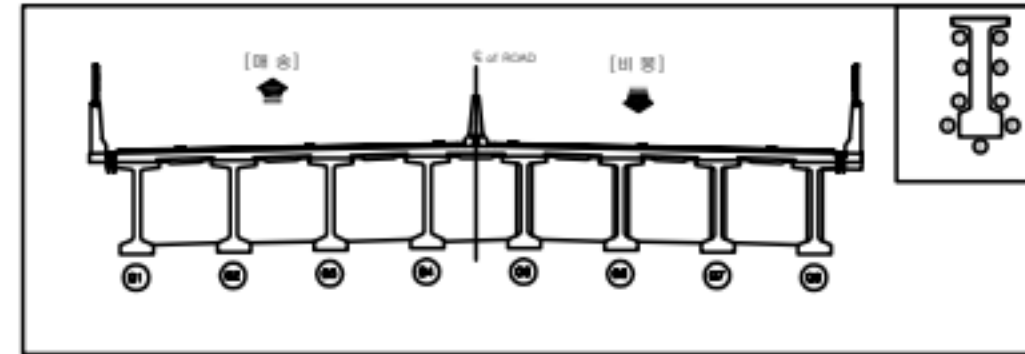
| 발 주 처 | 용 역 명 | 점검기관 | 구 조 물 명 | 도 면 명 | 도면번호 |
|---|---|---|---|---|---|
| 화성도시고속도로주식회사 | 비봉 - 매송간 도시고속도로 민간투자사업 | (주)KSP큰사람 | 양노2교 | 거더 S1(1,2,3) | 004 |

| 번호 | 손상현황 | 손상규모 | | | | | | 비고 |
|---|---|---|---|---|---|---|---|---|
| 1 | 균열 | 0.2 | | 0.7 | 2 | m | 1.4 | 보수완료 |
| 3 | 균열 | 0.3 | | 0.5 | 5 | m | 2.5 | 보수완료 |
| 4 | 균열 | 0.3 | | 0.5 | 5 | m | 2.5 | 보수완료 |
| 5 | 균열 | 0.2 | | 0.5 | 5 | m | 2.5 | 보수완료 |
| 7 | 균열 | 0.2 | | 0.5 | 3 | m | 1.5 | 보수완료 |
| 8 | 균열 | 0.3 | | 0.5 | 4 | m | 2.0 | 보수완료 |

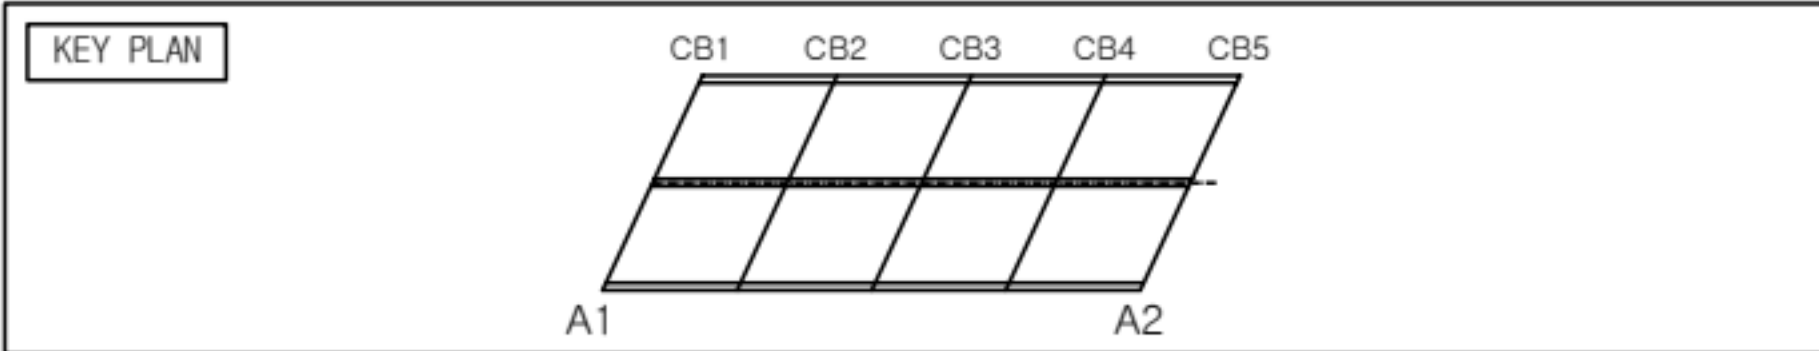
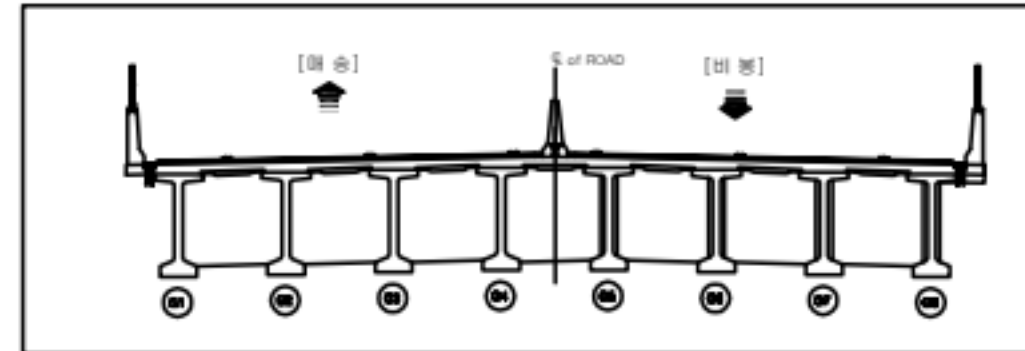
| 발 주 처 | 용 역 명 | 점검기관 | 구 조 물 명 | 도 면 명 | 도면번호 |
|---|---|---|---|---|---|
| 화성도시고속도로주식회사 | 비봉 - 매송간 도시고속도로 민간투자사업 | (주)KSP큰사람 | 양노2교 | 가로보 S1 | 007 |

| 번호 | 손상현황 | 손상규모 | | | | | | 비고 |
|---|---|---|---|---|---|---|---|---|
| 3 | 균열 | 0.1 | | 0.4 | 1 | m | 0.4 | 보수완료 |

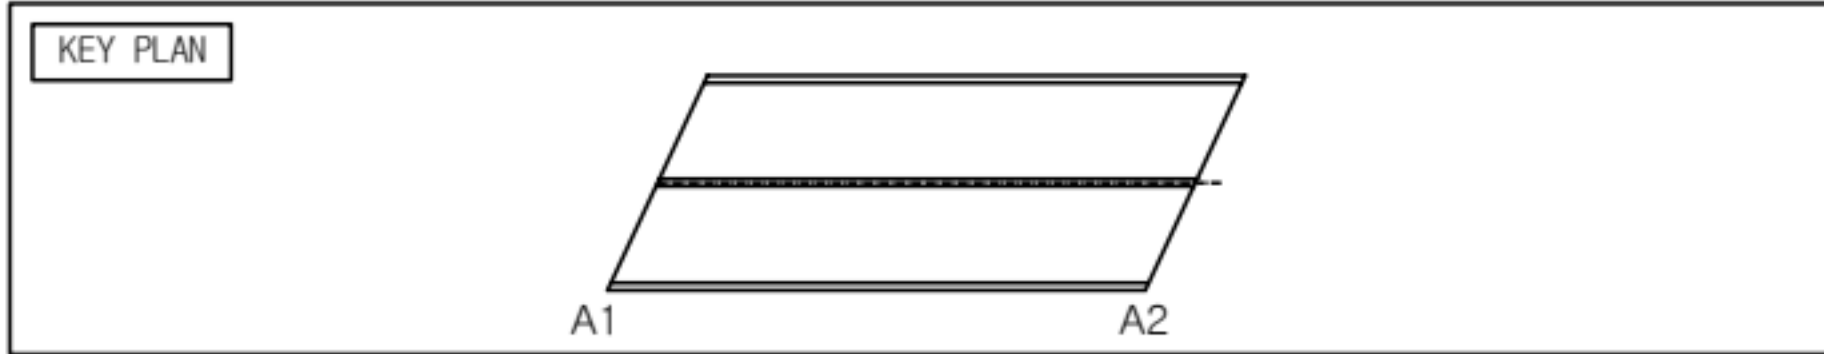
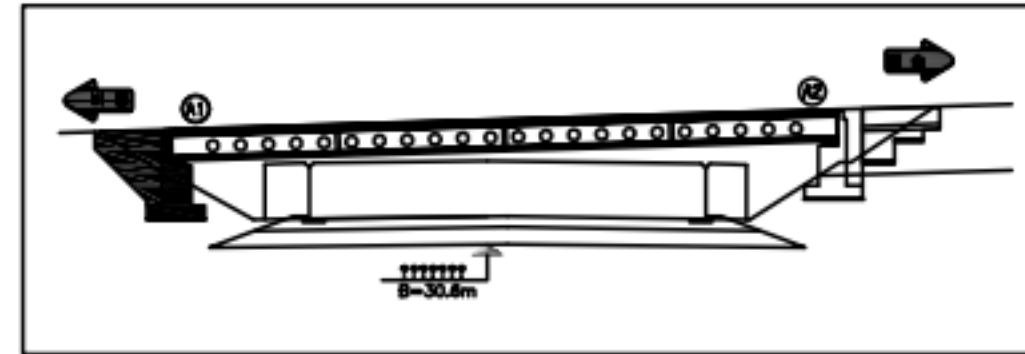
| 발 주 처 | 용 역 명 | 점검기관 | 구 조 물 명 | 도 면 명 | 도면번호 |
|---|---|---|---|---|---|
| 화성도시고속도로주식회사 | 비봉 - 매송간 도시고속도로 민간투자사업 | (주)KSP큰사람 | 양노2교 | 교대 A1 | 008 |

| 번호 | 손 상 현 황 | 손 상 규 모 | | | | | | 비고 |
|---|---|---|---|---|---|---|---|---|
| 1 | 균열 | 0.3 | | 1.5 | 1 | m | 1.5 | 보수완료 |
| 2 | 균열 | 0.5 | | 2.5 | 1 | m | 2.5 | 보수완료 |
| 3 | 균열 | 0.5 | | 2.5 | 1 | m | 2.5 | 보수완료 |
| 4 | 균열 | 0.5 | | 2.5 | 1 | m | 2.5 | 보수완료 |
| 5 | 균열 | 0.5 | | 2.5 | 1 | m | 2.5 | 보수완료 |
| 8 | 망상균열 | 0.1 | 0.5 | 1.0 | 1 | m <sup>2</sup> | 0.5 | 보수완료 |
| 9 | 균열 | 0.1 | | 1.0 | 2 | m | 2.0 | 보수완료 |
| 10 | 균열 | 0.1 | | 0.5 | 6 | m | 3.0 | 보수완료 |
| 11 | 균열 | 0.2 | | 0.1 | 1 | m | 0.1 | 보수완료 |
| 12 | 균열 | 0.1 | | 2.0 | 1 | m | 2.0 | 보수완료 |
| 13 | 균열 | 0.1 | | 0.7 | 1 | m | 0.7 | 보수완료 |
| 16 | 무수축물탈균열 | 0.1 | | 0.1 | 1 | m | 0.1 | 24상 |
| 17 | 균열 | 0.1 | | 0.4 | 1 | m | 0.4 | 24상 |
| 18 | 균열 | 0.1 | | 1.0 | 1 | m | 1.0 | 24상 |
| 20 | 균열 | 0.1 | | 0.4 | 1 | m | 0.4 | 24상 |
