쌍 학교

| 발 주 처 | 용 역 명 | 점검기관 | 구 조 물 명 | 도 면 명 | 도면번호 |
|---|---|---|---|---|---|
| 화성도시고속도로주식회사 | 비봉 - 매송간 도시고속도로 민간투자사업 | (주)KSR큰사람 | 쌍학교 | 바닥판 상면 S1 | 001 |

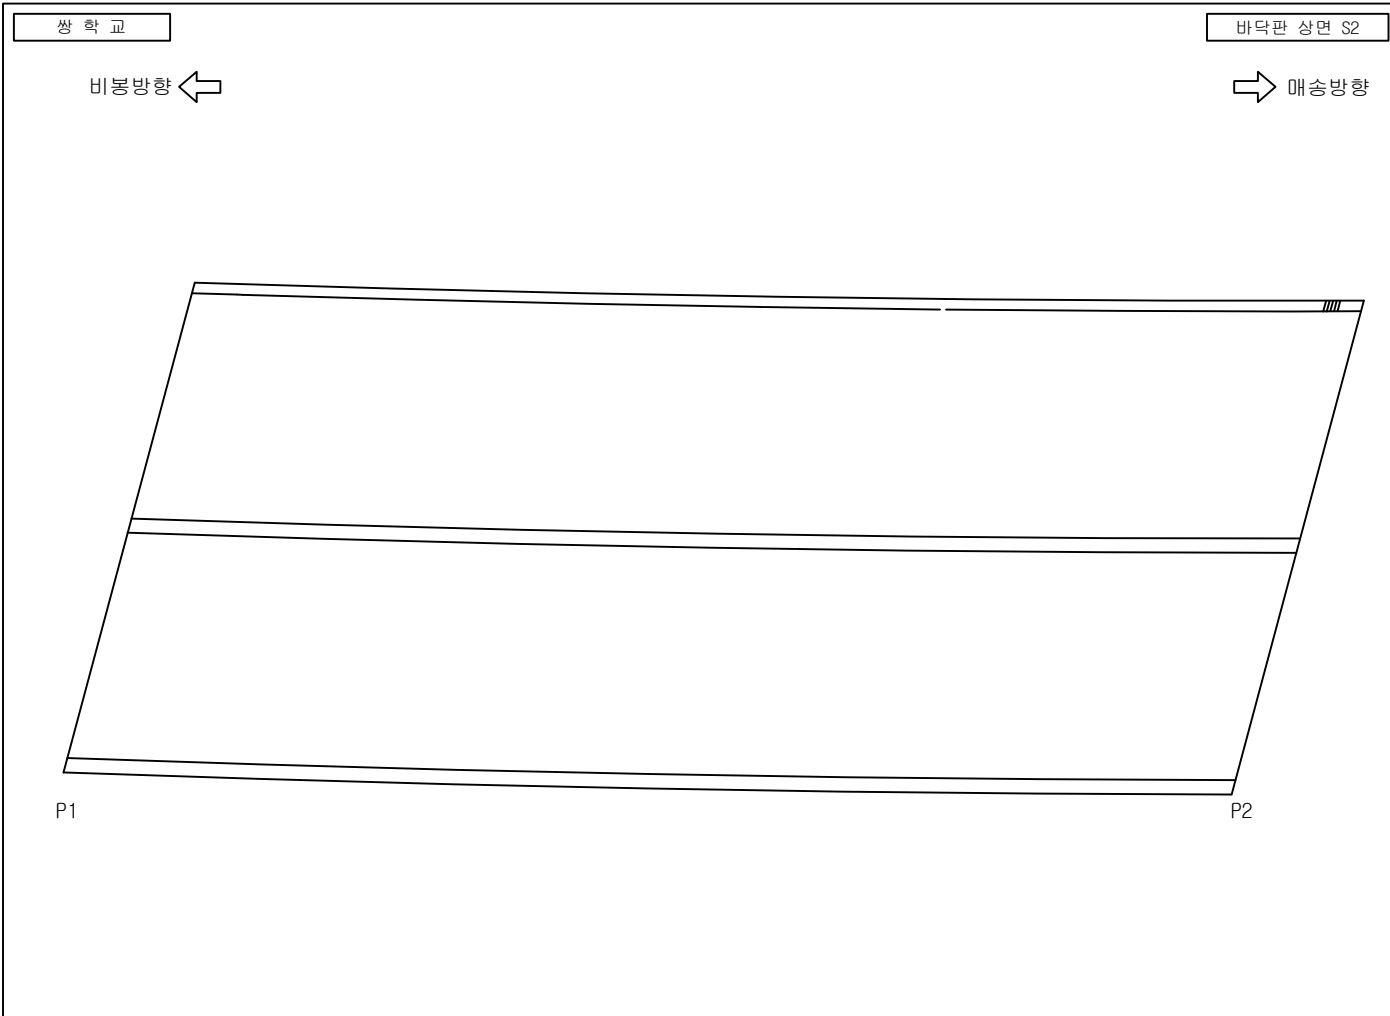
| 번호 | 손상현황 | 손상규모 | | | | | | 비고 |
|---|---|---|---|---|---|---|---|---|
| 1 | 후타재 균열 | 0.1 | | 0.2 | 2 | m | 0.4 | |
| 2 | 후타재 균열 | 0.1 | | 0.6 | 1 | m | 0.6 | |
| 3 | 파손 | | 0.1 | 0.1 | 1 | m <sup>2</sup> | 0.01 | 보수완료 |
| 4 | 후타재 균열 | 0.1 | | 0.7 | 1 | m | 0.7 | |
| 5 | 후타재 균열 | 0.2 | | 0.3 | 5 | m | 1.5 | |
| 6 | 신축이음 토사퇴적 | | | 1.0 | 1 | m | 1.0 | 보수완료 |
| 7 | 신축이음 부식 | | 0.1 | 0.3 | 1 | m <sup>2</sup> | 0.03 | 24상 |
