쌍 학교

| 발주처 | 용역명 | 점검기관 | 구조물명 | 도면명 | 도면번호 |
|---|---|---|---|---|---|
| 화성도시고속도로주식회사 | 비봉 - 매송간 도시고속도로 민간투자사업 | (주)KSR큰사람 | 쌍학교 | 바닥판 상면 S1 | 001 |

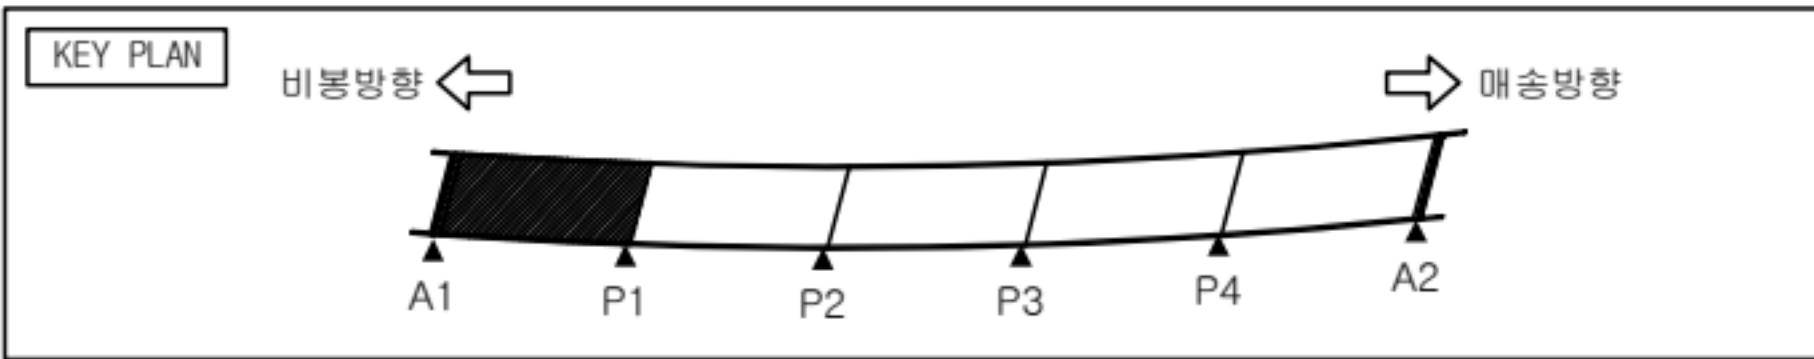
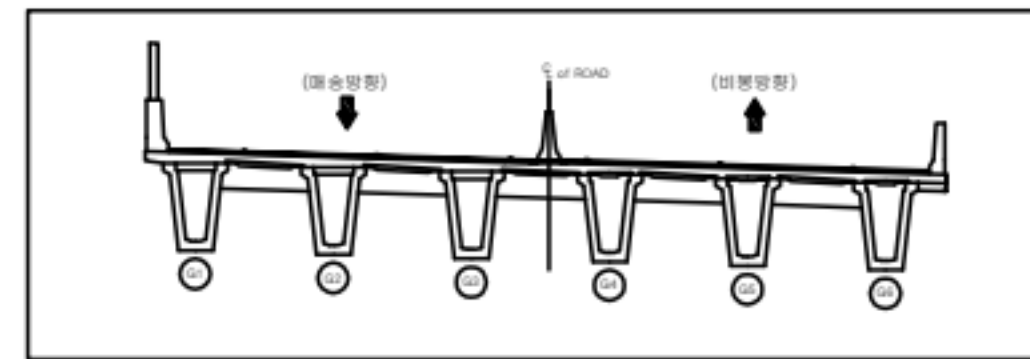
| 번호 | 손상현황 | 손상규모 | | | | | | 비고 |
|---|---|---|---|---|---|---|---|---|
| 1 | 후타재 균열 | 0.1 | | 0.2 | 2 | m | 0.4 | |
| 2 | 후타재 균열 | 0.1 | | 0.6 | 1 | m | 0.6 | |
| 3 | 파손 | | 0.1 | 0.1 | 1 | m² | 0.01 | 보수완료 |
| 4 | 후타재 균열 | 0.1 | | 0.7 | 1 | m | 0.7 | |
| 5 | 후타재 균열 | 0.2 | | 0.3 | 5 | m | 1.5 | |
| 6 | 신축이음 토사되적 | | | 1.0 | 1 | m | 1.0 | 보수완료 |
| 7 | 신축이음 부식 | | 0.1 | 0.3 | 1 | m² | 0.03 | 24상 |

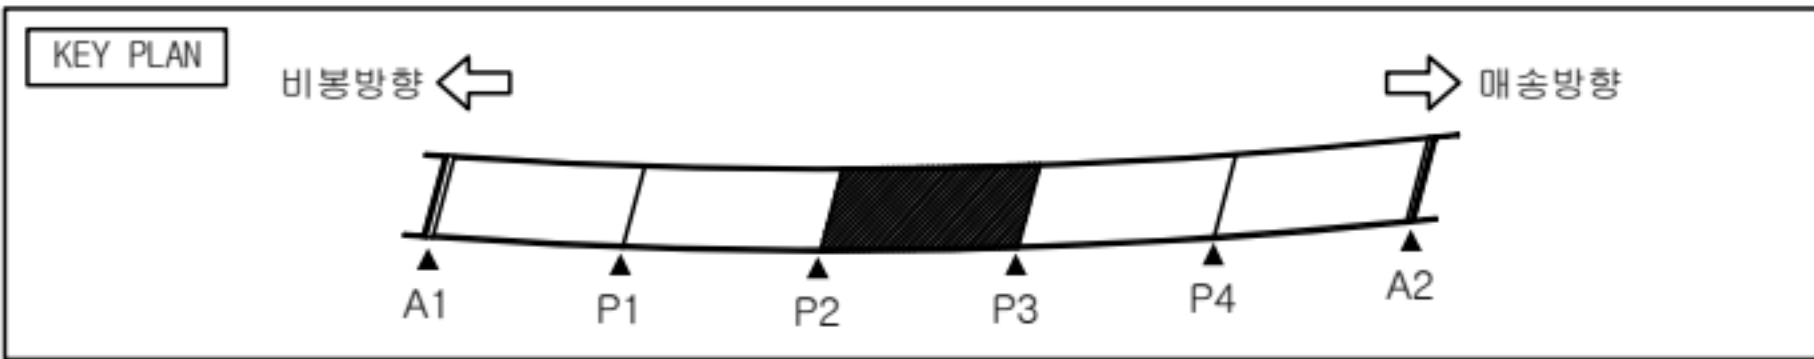
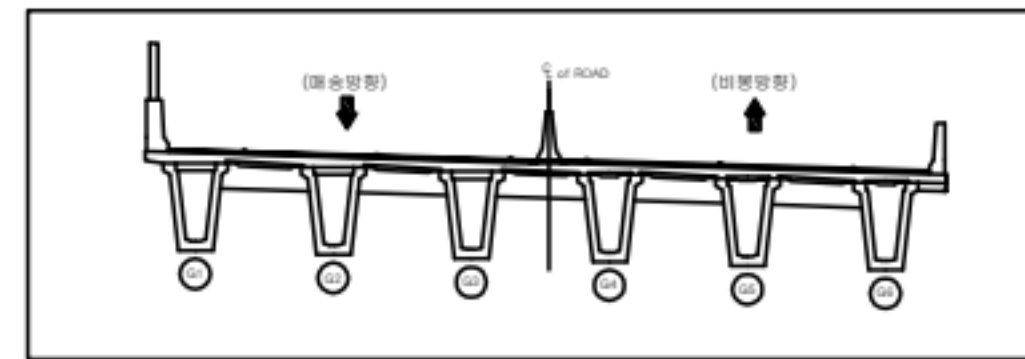
| 발주처 | 용역명 | 점검기관 | 구조물명 | 도면명 | 도면번호 |
|---|---|---|---|---|---|
| 화성도시고속도로주식회사 | 비봉 - 매송간 도시고속도로 민간투자사업 | (주)KSP큰사람 | 쌍학교 | 바닥판 상면 S3 | 003 |

| 번호 | 손상현황 | 손상규모 | | | | | | 비고 |
|---|---|---|---|---|---|---|---|---|
| 2 | 후타재 균열 | 0.1 | | 0.3 | 7 | m | 2.1 | 보수완료 |
| 4 | 후타재 균열 | 0.1 | | 0.2 | 2 | m | 0.4 | 24상 |
| 5 | 후타재 균열 | 0.1 | | 0.2 | 1 | m | 0.2 | 24상 |

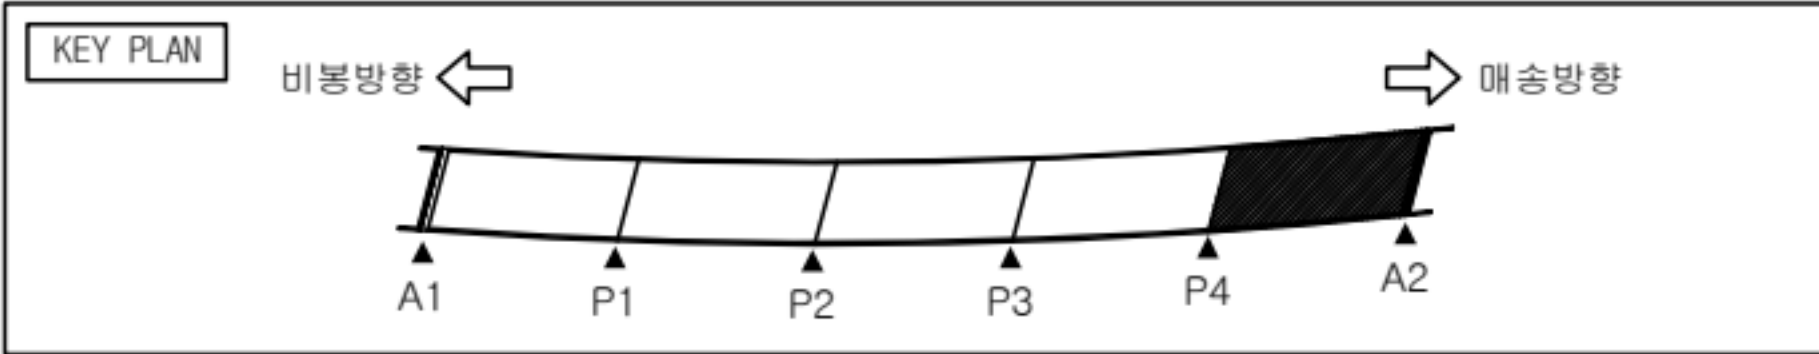
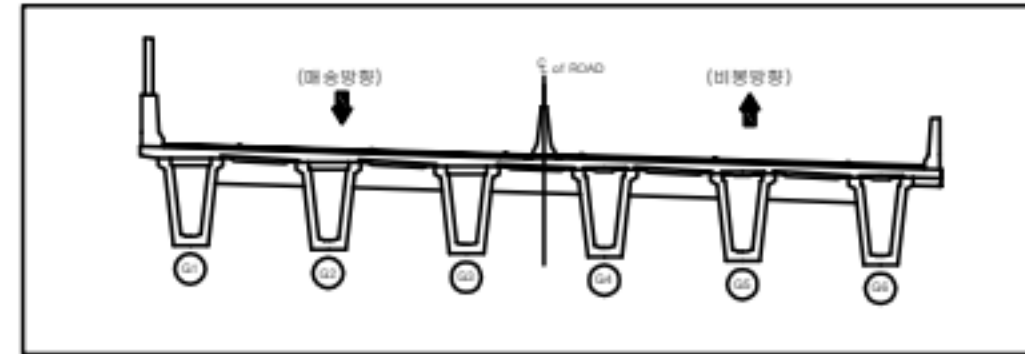
| 발주처 | 용역명 | 점검기관 | 구조물명 | 도면명 | 도면번호 |
|---|---|---|---|---|---|
| 화성도시고속도로주식회사 | 비봉 - 매송간 도시고속도로 민간투자사업 | (주)KSP큰사람 | 쌍학교 | 바닥판 상면 S5 | 005 |

| 번호 | 손상현황 | 손상규모 | | | | | | 비고 |
|---|---|---|---|---|---|---|---|---|
| 1 | 후타재 망상균열 | 0.1 | 0.5 | 1.0 | 1 | m | 0.5 | 보수완료 |
| 3 | 부식 및 토사퇴적 | | 0.1 | 0.1 | 1 | m | 0.01 | 24상 |
| 5 | 신축이음 부식 | 0.1 | 0.5 | 1 | m | 0.05 | 24상 | |
| 6 | 후타재 균열 | 0.1 | | 0.3 | 1 | m | 0.3 | 24상 |
| 7 | 신축이음 부식 및 퇴적 | | | 2.0 | 1 | m | 2.0 | 24상 |

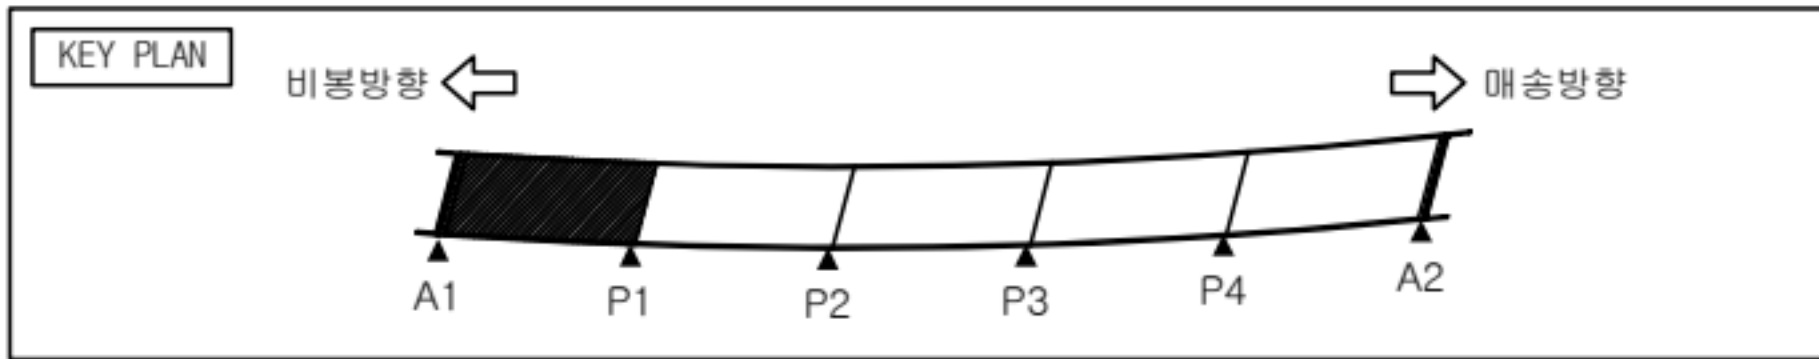
| 발주처 | 용역명 | 점검기관 | 구조물명 | 도면명 | 도면번호 |
|---|---|---|---|---|---|
| 화성도시고속도로주식회사 | 비봉 - 매송간 도시고속도로 민간투자사업 | (주)KSR큰사람 | 쌍학교 | 바닥판 하면 S1 | 006 |

| 번호 | 손상현황 | 손상규모 | | | | | | 비고 |
|---|---|---|---|---|---|---|---|---|
| 1 | 균열 | 0.1 | | 1.0 | 2 | m | 2.0 | 일부보수 |
| 2 | 균열 | 0.1 | | 1.0 | 2 | m | 2.0 | 일부보수 |
| 3 | 균열 | 0.3 | | 1.0 | 2 | m | 2.0 | 손상증가 |
| 4 | 균열 | 0.1 | | 1.0 | 2 | m | 2.0 | |
| 6 | 균열 | 0.1 | | 1.5 | 1 | m | 1.5 | |

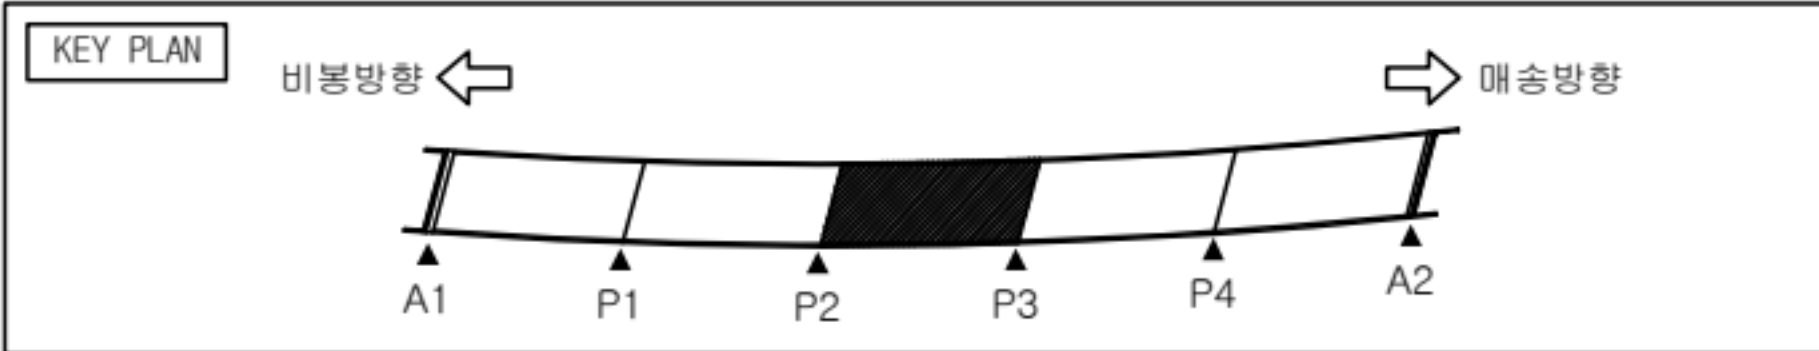
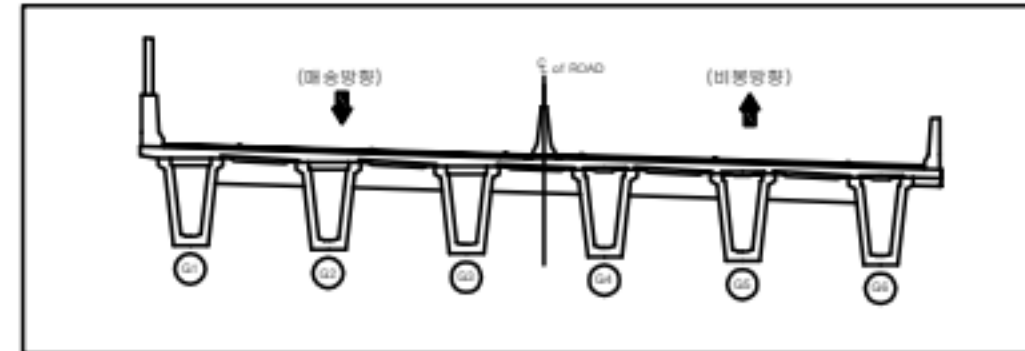
| 발주처 | 용역명 | 점검기관 | 구조물명 | 도면명 | 도면번호 |
|---|---|---|---|---|---|
| 화성도시고속도로주식회사 | 비봉 - 매송간 도시고속도로 민간투자사업 | (주)KSP큰사람 | 쌍학교 | 바닥판 하면 S3 | 008 |

| 번호 | 손상현황 | 손상규모 | | | | | | 비고 |
|---|---|---|---|---|---|---|---|---|
| 1 | 배수관 누수 | | | | 1 | EA | 1.0 | 24상 |
| 2 | 부식 | | 0.5 | 0.4 | 1 | m <sup>2</sup> | 0.2 | 24상 |

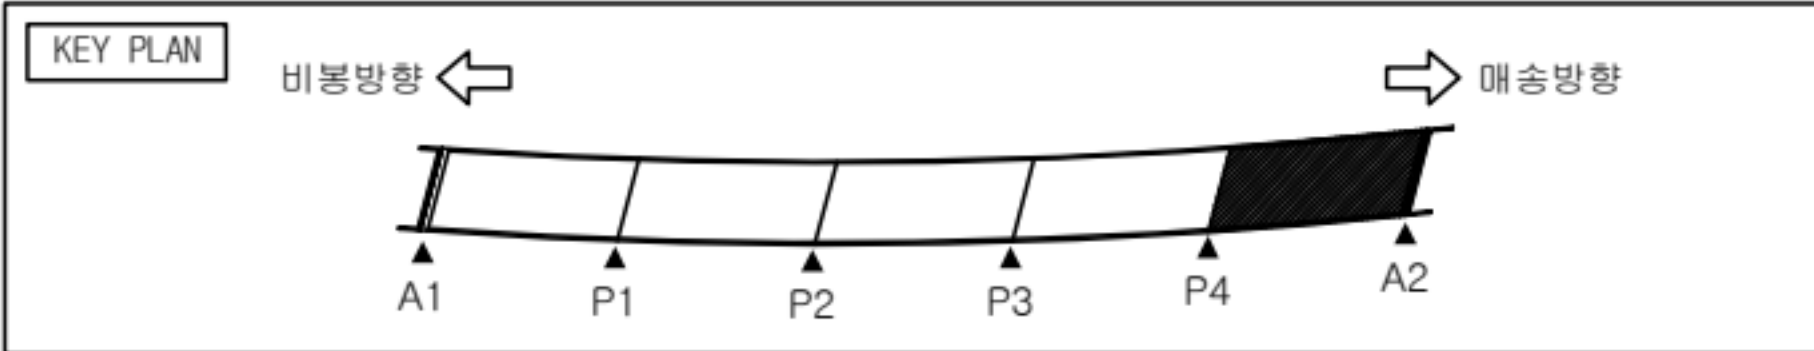
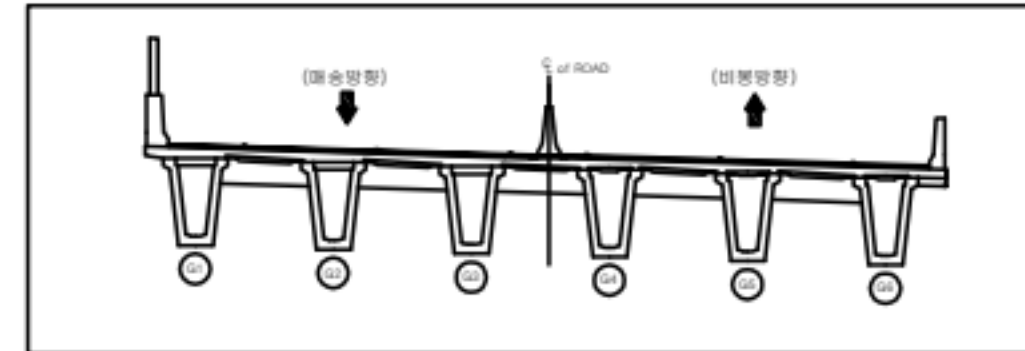
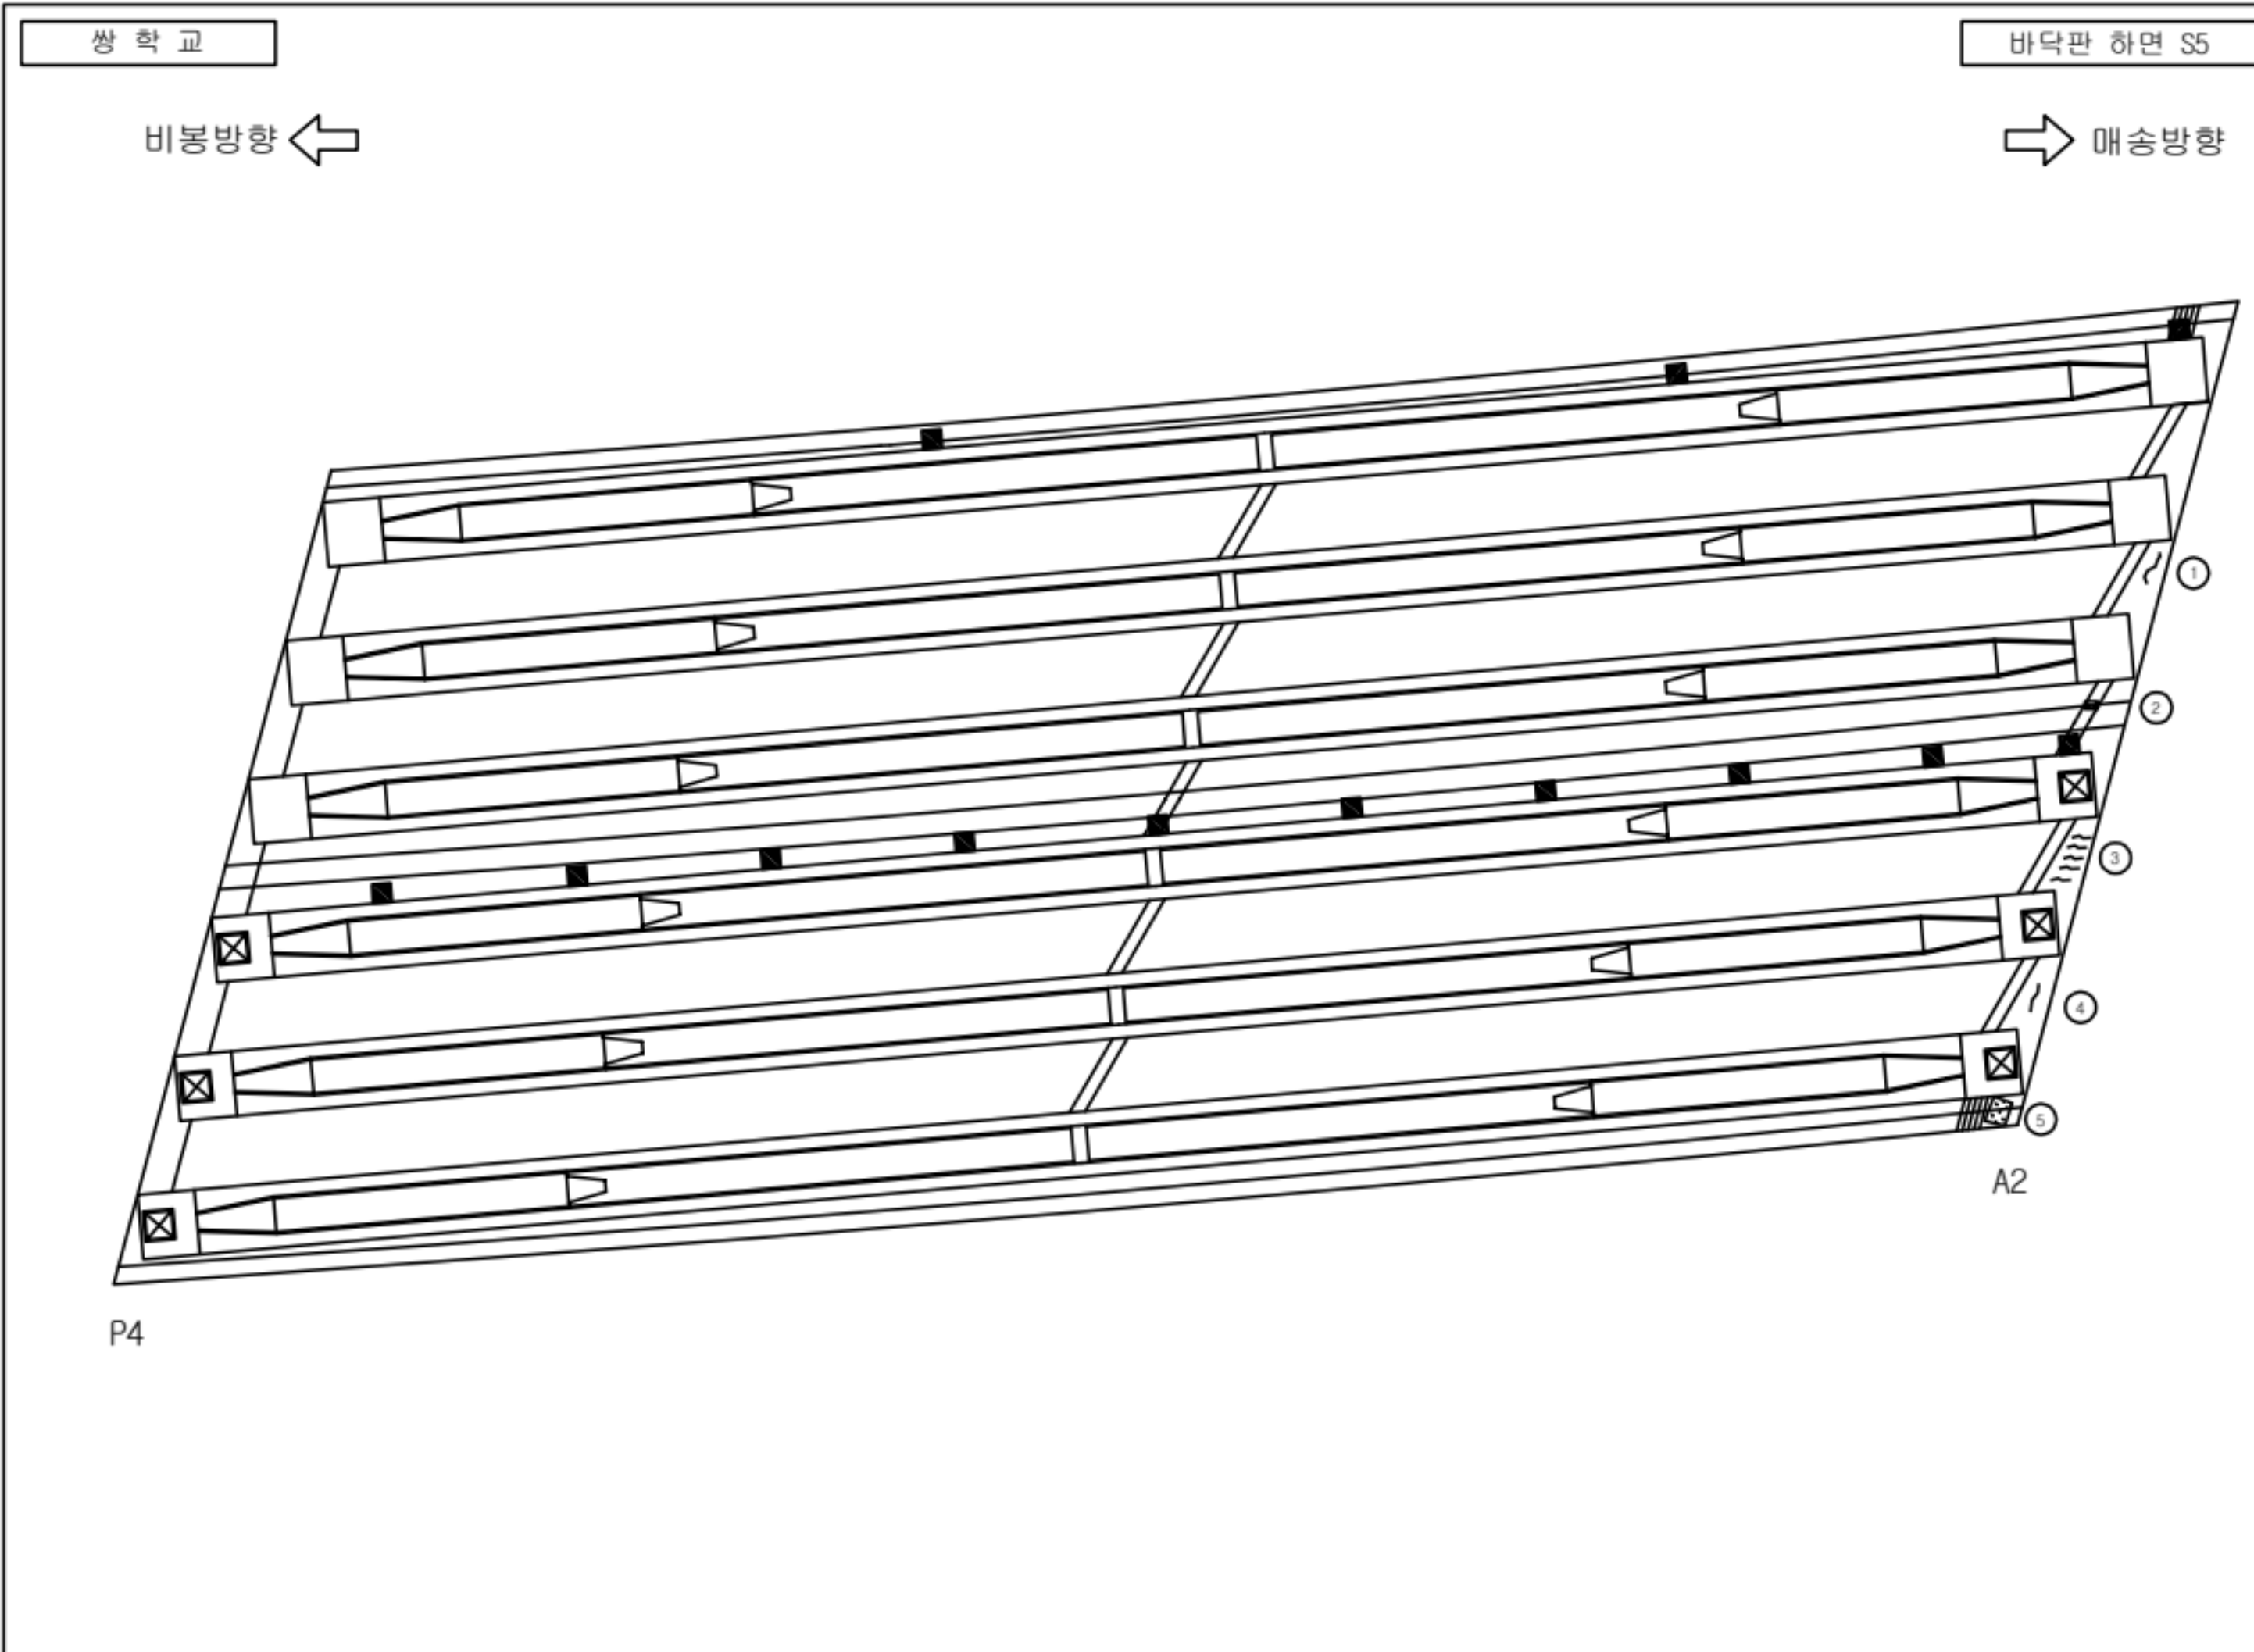
| 발주처 | 용역명 | 점검기관 | 구조물명 | 도면명 | 도면번호 |
|---|---|---|---|---|---|
| 화성도시고속도로주식회사 | 비봉 - 매송간 도시고속도로 민간투자사업 | (주)KSR큰사람 | 쌍학교 | 바닥판 하면 S5 | 010 |

| 번호 | 손상현황 | 손상규모 | | | | | | 비고 |
|---|---|---|---|---|---|---|---|---|
| 1 | 균열 | 0.2 | | 0.6 | 1 | m | 0.6 | 24상 |
| 3 | 균열 | 0.1 | | 0.3 | 5 | m | 1.5 | 24상 |
| 4 | 균열 | 0.1 | | 0.4 | 1 | m | 0.4 | 24상 |

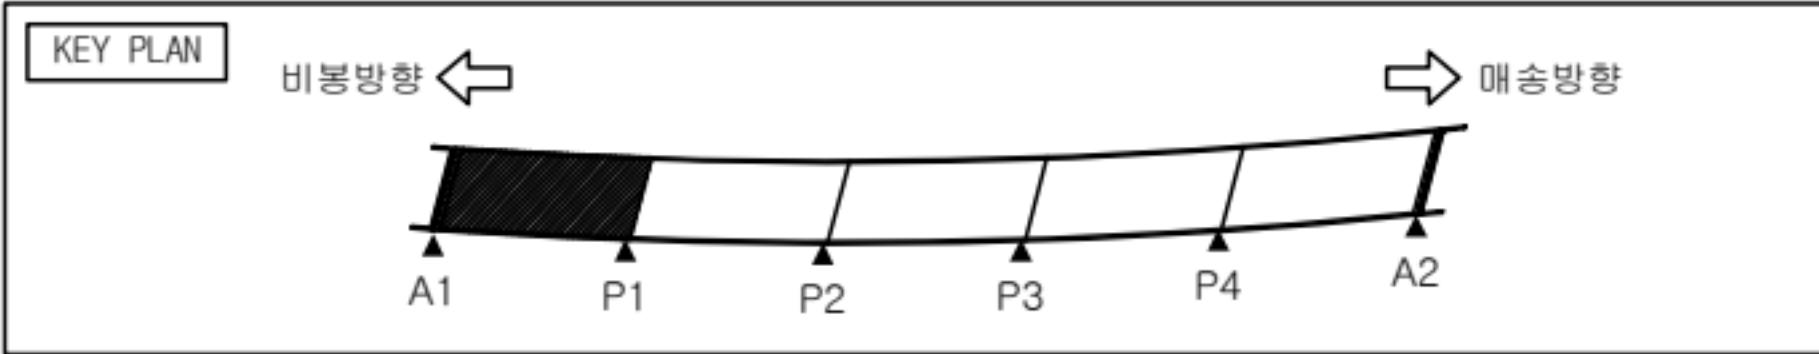
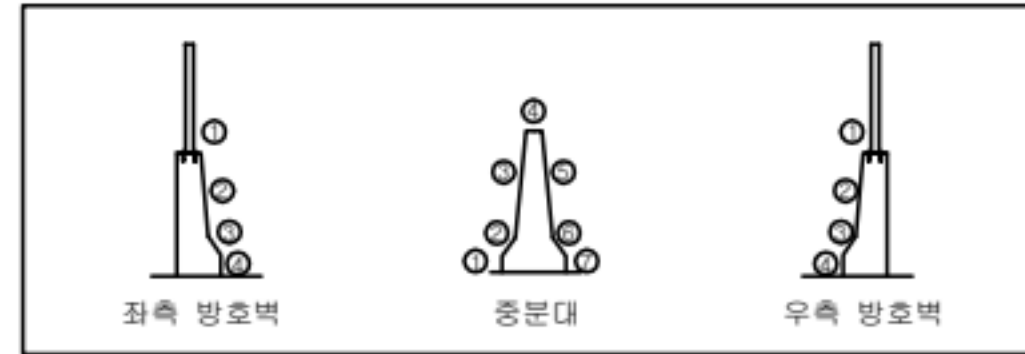
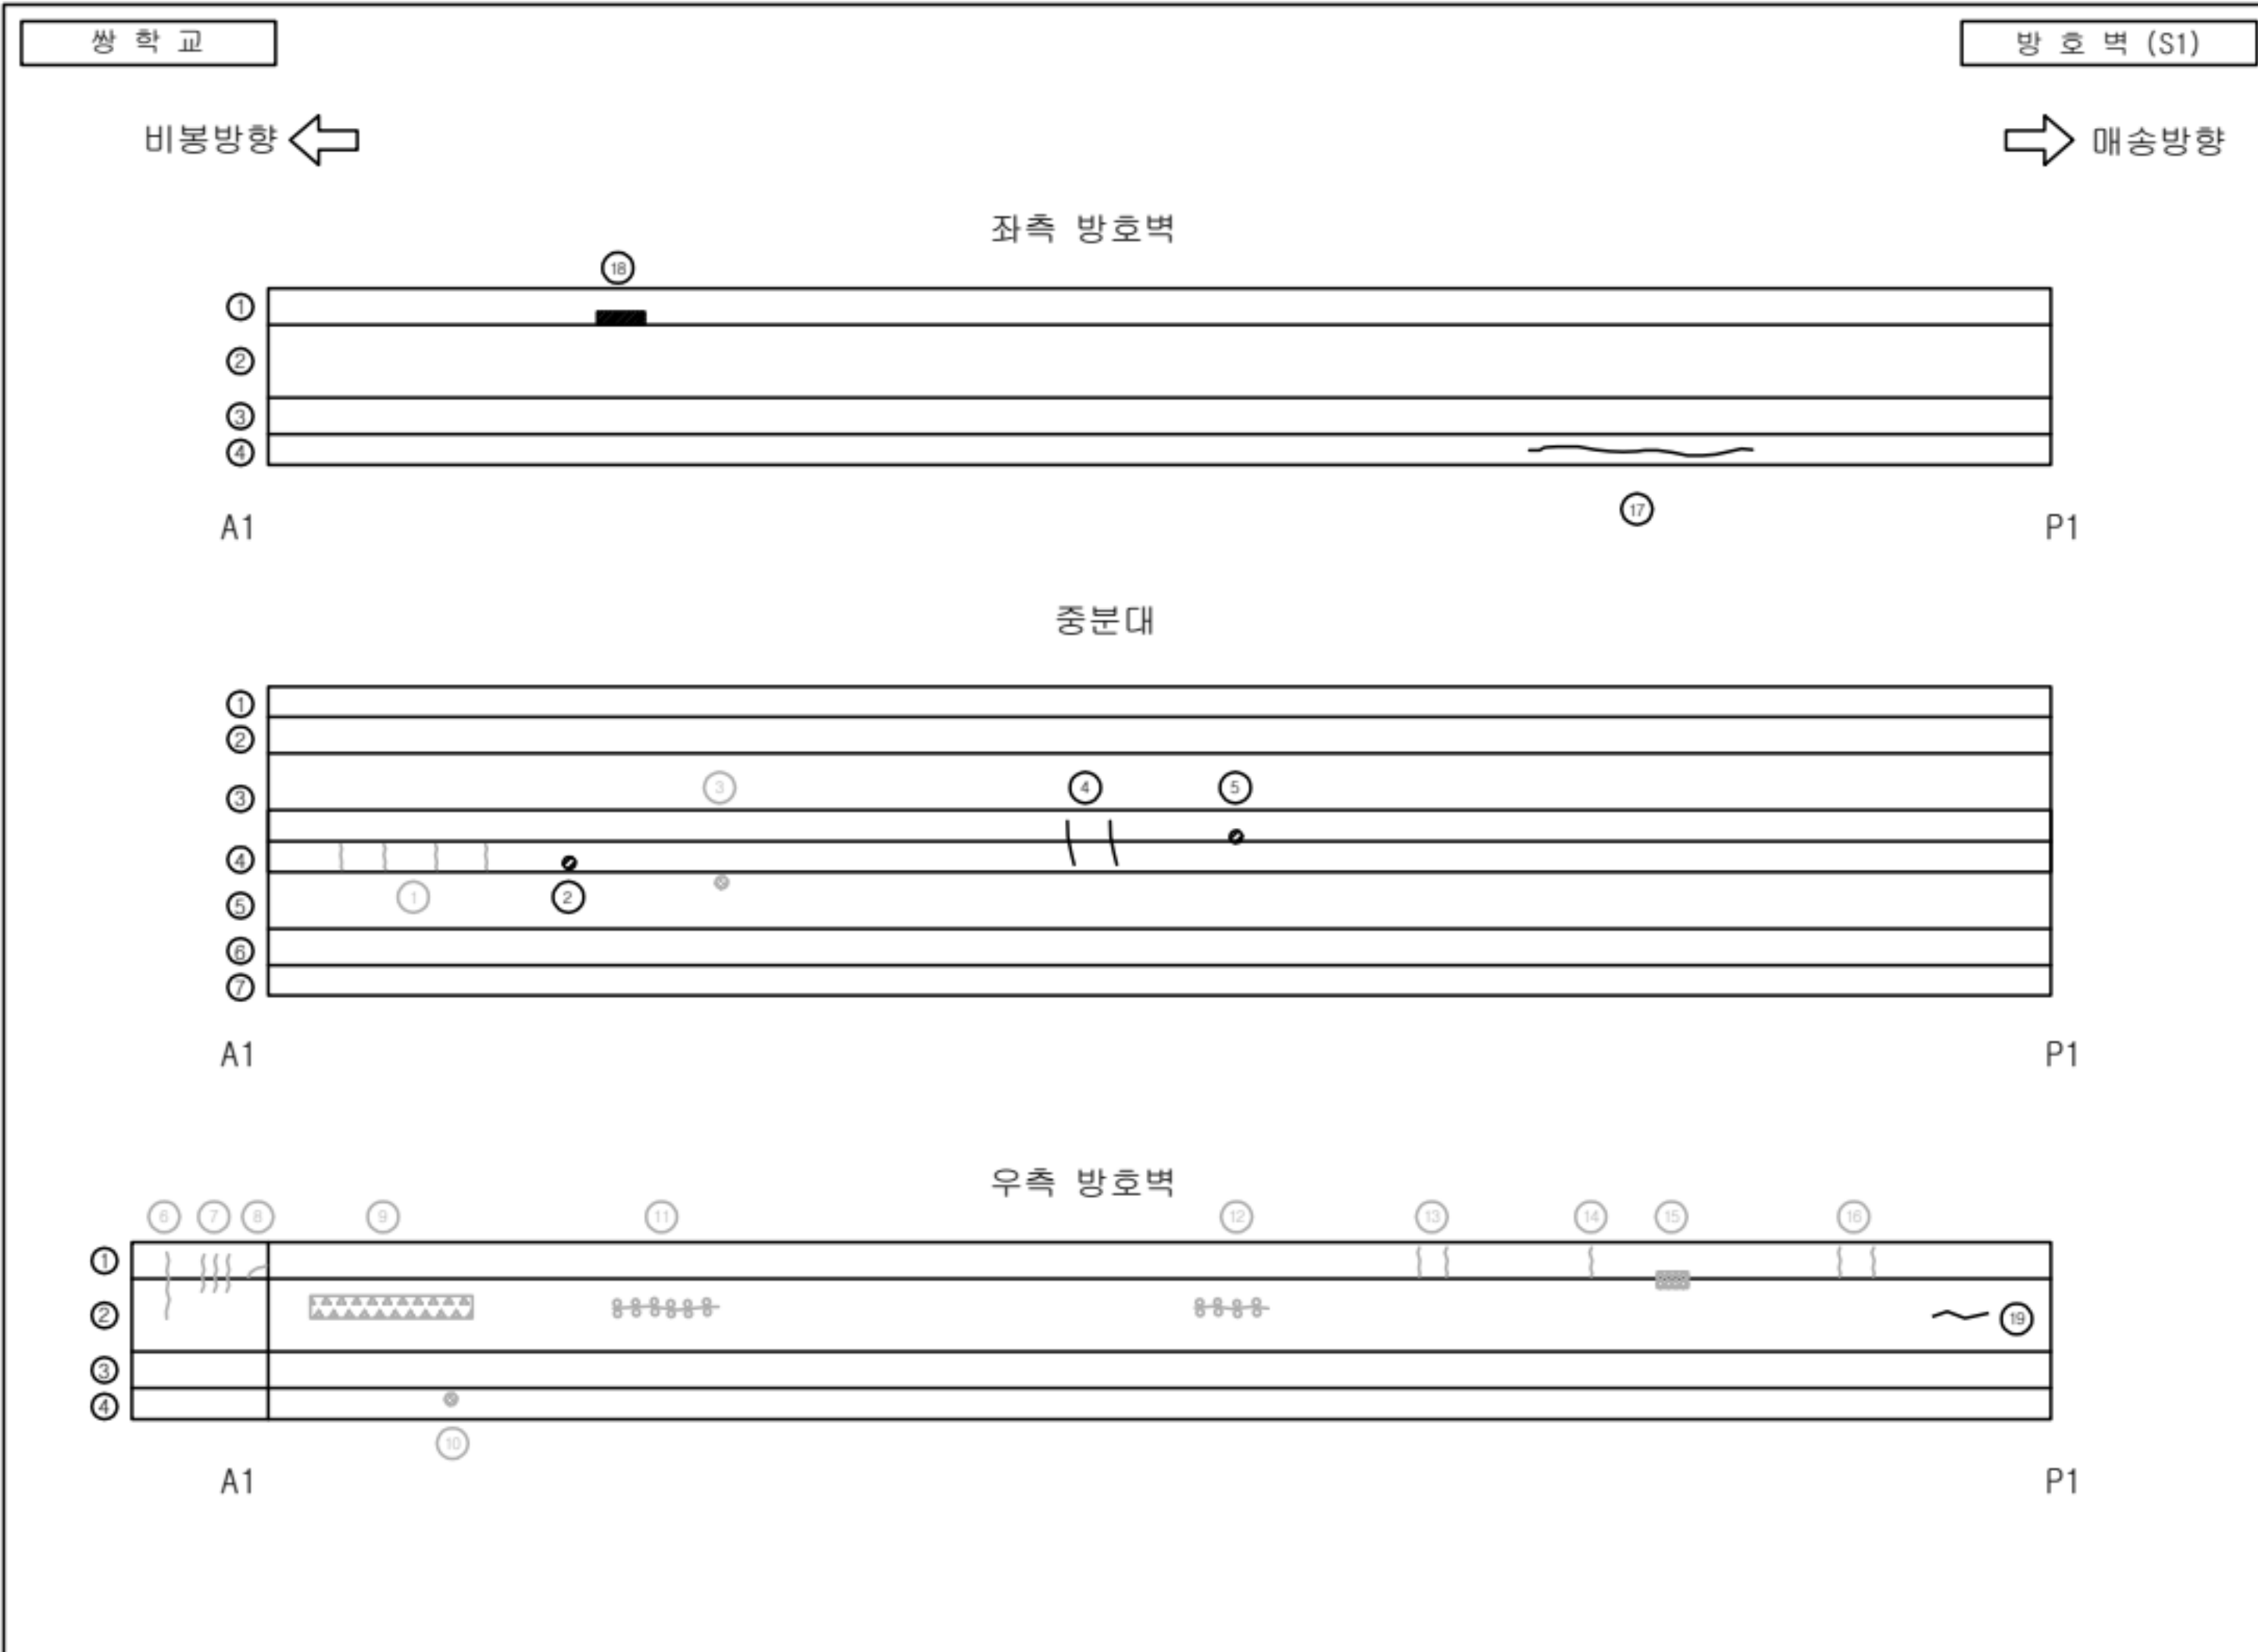
| 발 주 처 | 용 역 명 | 점검기관 | 구 조 물 명 | 도 면 명 | 도면번호 |
|---|---|---|---|---|---|
| 화성도시고속도로주식회사 | 비봉 - 매송간 도시고속도로 민간투자사업 | (주)KSR큰사람 | 쌍학교 | 방호벽 S1 | 011 |

| 번호 | 손 상 현 황 | 손 상 규 모 | | | | | | 비고 |
|---|---|---|---|---|---|---|---|---|
| 1 | 균열 | 0.3 | | 0.6 | 4 | m | 2.4 | 보수완료 |
| 4 | 균열 | 0.1 | | 0.2 | 2 | m | 0.4 | |
| 6 | 균열 | 0.3 | | 0.7 | 1 | m | 0.7 | 보수완료 |
| 7 | 균열 | 0.1 | | 0.5 | 3 | m | 1.5 | 보수완료 |
| 8 | 균열 | 0.5 | | 1.0 | 1 | m | 1.0 | 보수완료 |
| 11 | 균열부 백태 | 0.2 | | 3.0 | 1 | m | 3.0 | 보수완료 |
| 12 | 균열부 백태 | 0.1 | | 1.0 | 1 | m | 1.0 | 보수완료 |
| 13 | 균열 | 0.1 | | 0.3 | 2 | m | 0.6 | 보수완료 |
| 14 | 균열 | 0.1 | | 0.3 | 1 | m | 0.3 | 보수완료 |
| 16 | 균열 | 0.1 | | 0.3 | 2 | m | 0.6 | 보수완료 |
| 17 | 균열 | 0.2 | | 3.0 | 1 | m | 3.0 | |
| 19 | 균열 | 0.2 | | 0.6 | 1 | m | 0.6 | 24상 |

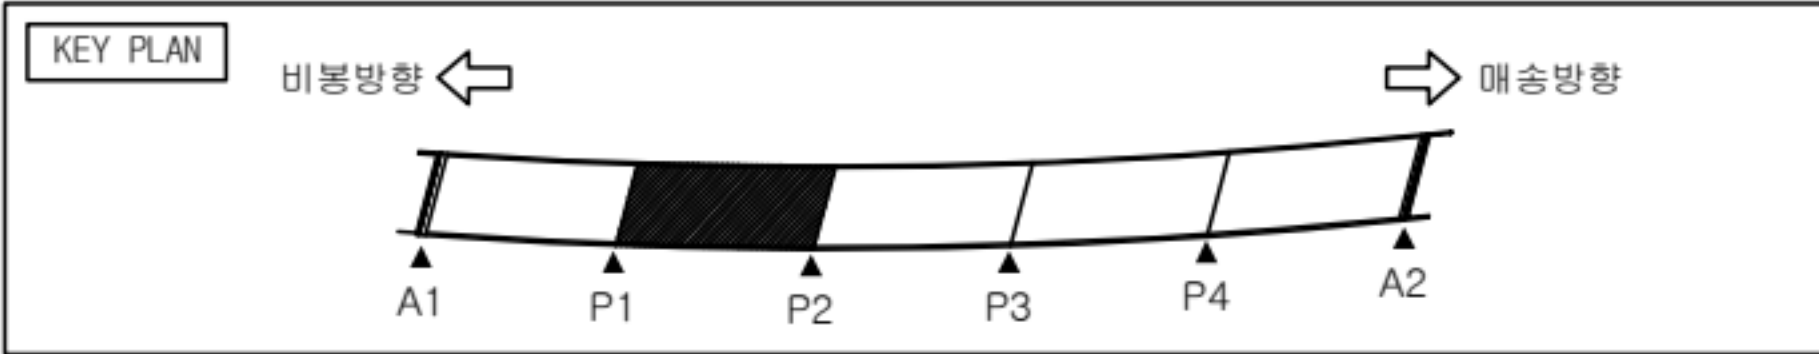
| 발 주 처 | 용 역 명 | 점검기관 | 구 조 물 명 | 도 면 명 | 도면번호 |
|---|---|---|---|---|---|
| 화성도시고속도로주식회사 | 비봉 - 매송간 도시고속도로 민간투자사업 | (주)KSR큰사람 | 쌍학교 | 방호벽 S2 | 012 |

| 번호 | 손상현황 | 손상규모 | | | | | | 비고 |
|---|---|---|---|---|---|---|---|---|
| 1 | 균열 | 0.1 | | 0.5 | 1 | m | 0.5 | 보수완료 |
| 3 | 균열 | 0.1 | | 0.5 | 2 | m | 1.0 | 보수완료 |
| 4 | 균열 | 0.2 | | 0.3 | 1 | m | 0.3 | 보수완료 |
| 5 | 균열 | 0.1 | | 0.5 | 1 | m | 0.5 | 보수완료 |
| 6 | 균열 | 0.2 | | 1.0 | 1 | m | 1.0 | 보수완료 |
| 8 | 균열 | 0.1 | | 0.5 | 1 | m | 0.5 | 보수완료 |
| 9 | 균열부 백태 | 0.1 | | 0.5 | 1 | m | 0.5 | 보수완료 |
| 10 | 균열부 백태 | 0.1 | | 0.5 | 1 | m | 0.5 | 보수완료 |
| 11 | 균열부 백태 | 0.1 | | 60.0 | 1 | m | 60.0 | 보수완료 |
| 12 | 균열부 백태 | 0.1 | | 1.0 | 1 | m | 1.0 | 보수완료 |
| 13 | 균열 | 0.2 | | 2.5 | 1 | m | 2.5 | 24상 |
| 14 | 균열 | 0.2 | | 1.2 | 1 | m | 1.2 | 24상 |

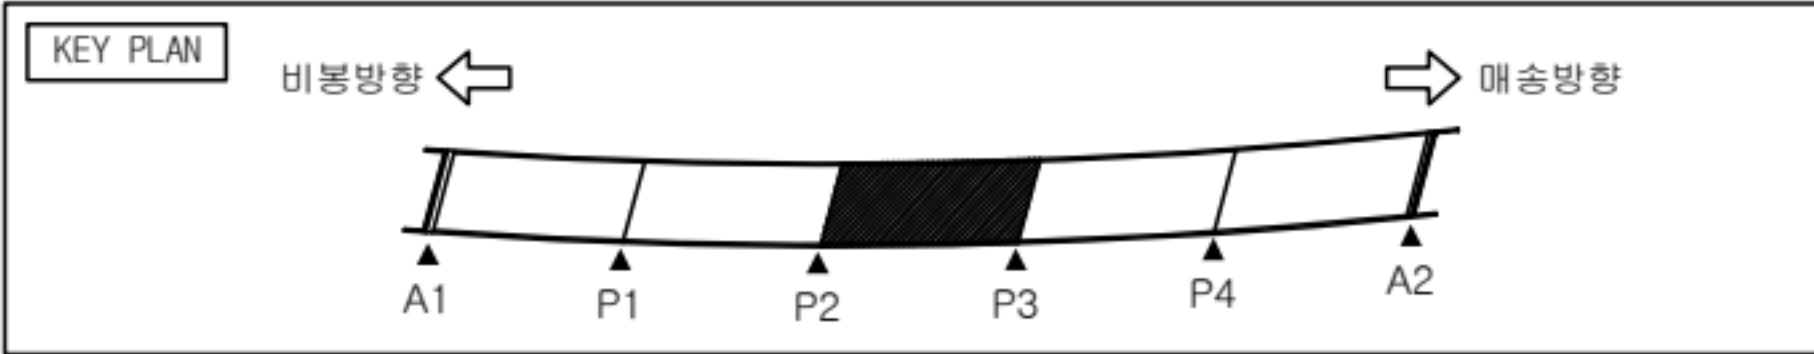
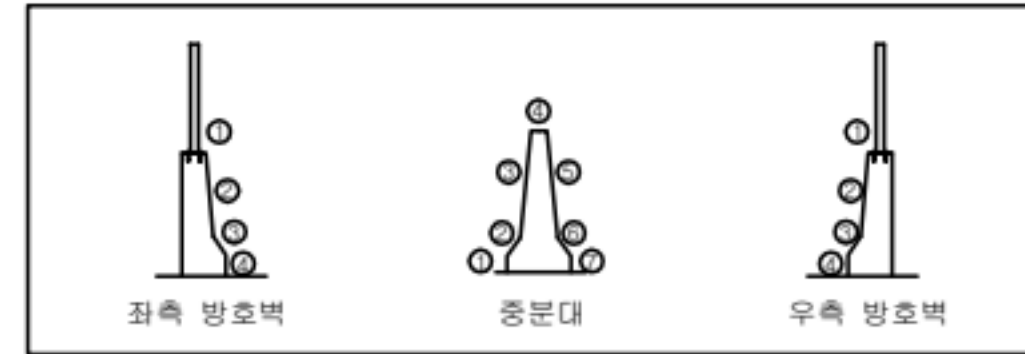
| 발주처 | 용역명 | 점검기관 | 구조물명 | 도면명 | 도면번호 |
|---|---|---|---|---|---|
| 화성도시고속도로주식회사 | 비봉 - 매송간 도시고속도로 민간투자사업 | (주)KSP큰사람 | 쌍학교 | 방호벽 S3 | 013 |

| 번호 | 손상현황 | 손상규모 | | | | | | 비고 |
|---|---|---|---|---|---|---|---|---|
| 1 | 균열 | 0.2 | | 2.0 | 1 | m | 2.0 | |
| 2 | 균열 | 0.2 | | 1.5 | 1 | m | 1.5 | |
| 3 | 균열 | 0.1 | | 0.3 | 5 | m | 1.5 | 보수완료 |
| 4 | 균열 | 0.2 | | 0.6 | 1 | m | 0.6 | 보수완료 |
| 5 | 균열 | 0.2 | | 0.8 | 1 | m | 0.8 | 보수완료 |
| 6 | 균열 | 0.2 | | 0.6 | 2 | m | 1.2 | 보수완료 |
| 7 | 균열 | 0.2 | | 0.8 | 1 | m | 0.8 | 보수완료 |
| 8 | 균열 | 0.2 | | 0.8 | 1 | m | 0.8 | 보수완료 |
| 9 | 균열부 백태 | 0.3 | | 0.5 | 1 | m | 0.5 | 보수완료 |
| 10 | 균열 | 0.2 | | 0.5 | 1 | m | 0.5 | 보수완료 |
| 12 | 균열 | 0.2 | | 0.3 | 2 | m | 0.6 | 보수완료 |
| 13 | 균열 | 0.1 | | 1.0 | 1 | m | 1.0 | 보수완료 |
| 14 | 균열 | 0.3 | | 2.5 | 1 | m | 2.5 | 보수완료 |
| 15 | 균열 | 0.3 | | 1.0 | 1 | m | 1.0 | |
| 16 | 균열 | 0.3 | | 1.0 | 1 | m | 1.0 | |
| 17 | 균열 | 0.1 | | 10.0 | 1 | m | 10.0 | |
| 18 | 균열 | 1.0 | | 0.8 | 1 | m | 0.8 | 24상 |
| 19 | 균열 | 0.2 | | 1.2 | 1 | m | 1.2 | 24상 |
| 20 | 균열 | 0.2 | | 1.2 | 1 | m | 1.2 | 24상 |

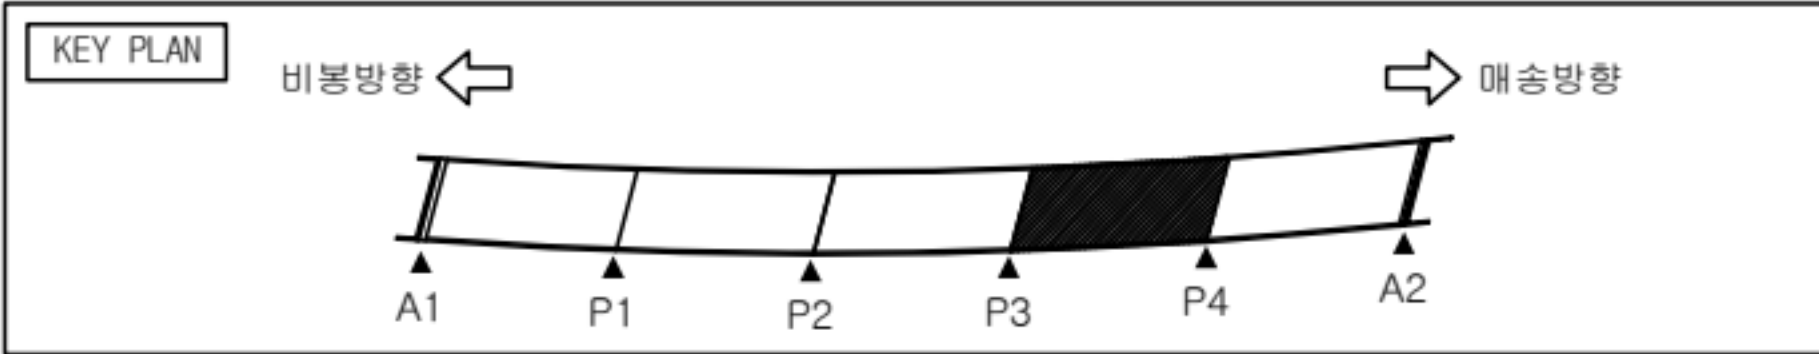
| 발 주 처 | 용 역 명 | 점검기관 | 구 조 물 명 | 도 면 명 | 도면번호 |
|---|---|---|---|---|---|
| 화성도시고속도로주식회사 | 비봉 - 매송간 도시고속도로 민간투자사업 | (주)KSR큰사람 | 쌍학교 | 방호벽 S4 | 014 |

| 번호 | 손상현황 | 손상규모 | | | | | | 비고 |
|---|---|---|---|---|---|---|---|---|
| 1 | 균열 | 0.3 | | 0.3 | 1 | m | 0.3 | 보수완료 |
| 2 | 균열 | 0.1 | | 0.3 | 4 | m | 1.2 | 보수완료 |
| 3 | 균열 | 0.3 | | 0.7 | 1 | m | 0.7 | 보수완료 |
| 4 | 균열 | 0.1 | | 0.3 | 1 | m | 0.3 | 보수완료 |
| 5 | 균열 | 0.2 | | 0.5 | 2 | m | 1.0 | 보수완료 |
| 6 | 균열 | 0.1 | | 0.3 | 3 | m | 0.9 | 보수완료 |
| 7 | 균열 | 0.2 | | 1.4 | 1 | m | 1.4 | 24상재손상 |
| 8 | 방음벽유리 파손 | | 0.2 | 0.3 | 1 | m <sup>2</sup> | 0.06 | 24상재손상 |
| 9 | 균열 | 0.3 | | 1.5 | 1 | m | 1.5 | 보수완료 |
| 11 | 망상균열 | 0.3 | 0.6 | 0.8 | 1 | m <sup>2</sup> | 0.48 | 보수완료 |
| 12 | 균열 | 0.5 | | 0.6 | 1 | m | 0.6 | |
| 14 | 균열 | 0.1 | | 1.4 | 1 | m | 1.4 | 24상 |
| 15 | 균열 | 0.2 | | 1.4 | 1 | m | 1.4 | 24상재손상 |
| 16 | 균열 | 0.2 | | 1.4 | 1 | m | 1.4 | 24상재손상 |
| 17 | 방음벽 프레임 손상 | | | | 1 | EA | 1.0 | 24상 |

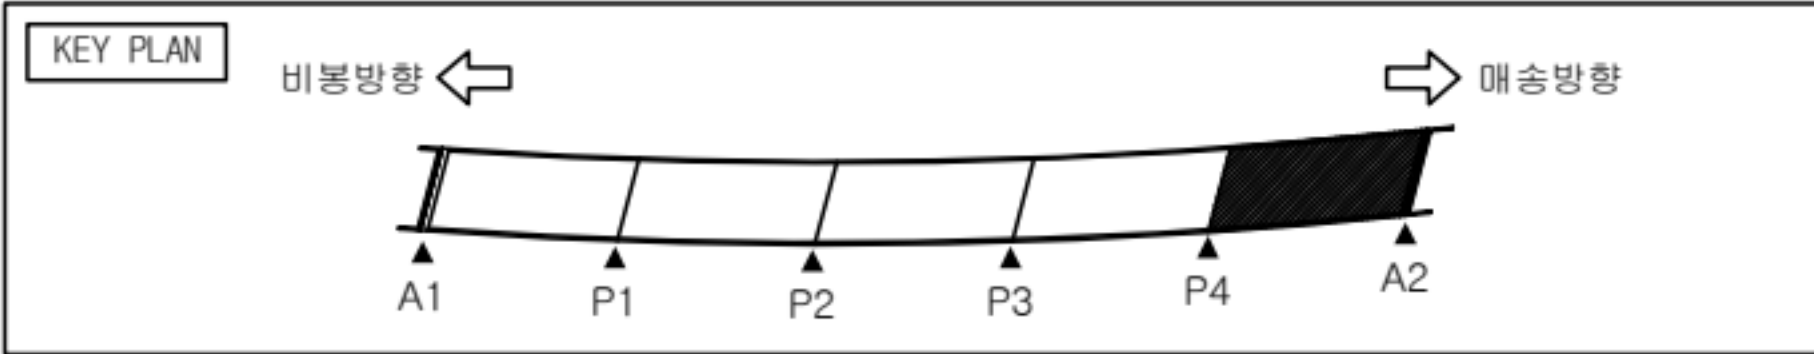
| 발 주 처 | 용 역 명 | 점검기관 | 구 조 물 명 | 도 면 명 | 도면번호 |
|---|---|---|---|---|---|
| 화성도시고속도로주식회사 | 비봉 - 매송간 도시고속도로 민간투자사업 | (주)KSR큰사람 | 쌍학교 | 방호벽 S5 | 015 |

| 번호 | 손상현황 | 손상규모 | | | | | | 비고 |
|---|---|---|---|---|---|---|---|---|
| 2 | 균열 | 0.2 | | 0.3 | 1 | m | 0.3 | 보수완료 |
| 3 | 균열 | 0.1 | | 0.3 | 1 | m | 0.3 | 보수완료 |
| 5 | 균열 | 0.3 | | 1.0 | 1 | m | 1.0 | 보수완료 |
| 6 | 균열 | 0.2 | | 1.2 | 1 | m | 1.2 | 보수완료 |
| 7 | 균열 | 0.3 | | 1.5 | 1 | m | 1.5 | 보수완료 |
| 8 | 균열부 백태 | 0.2 | | 0.3 | 1 | m | 0.3 | 보수완료 |

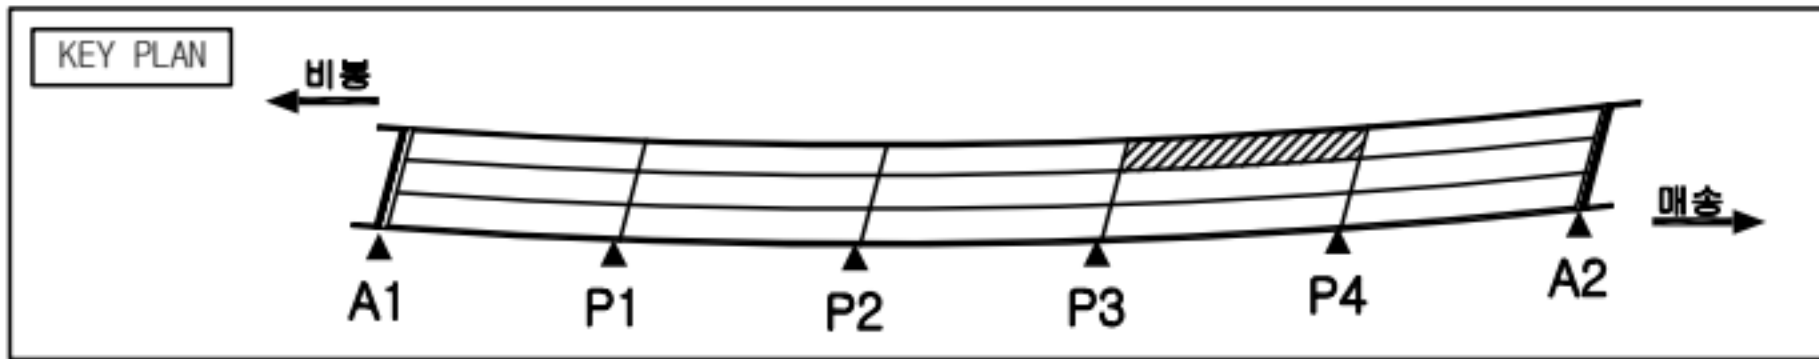
| 발 주 처 | 용 역 명 | 점검기관 | 구 조 물 명 | 도 면 명 | 도면번호 |
|---|---|---|---|---|---|
| 화성도시고속도로주식회사 | 비봉 - 매송간 도시고속도로 민간투자사업 | (주)KSR큰사람 | 쌍학교 | S4 거더 (3,4) | 026 |

| 번호 | 손상현황 | 손상규모 | | | | | | 비고 |
|---|---|---|---|---|---|---|---|---|
| 1 | 균열 | 0.2 | | 3.0 | 1 | m | 3.0 | 보수완료 |
| 2 | 균열 | 0.2 | | 2.0 | 1 | m | 2.0 | 보수완료 |
| 3 | 균열 | 0.2 | | 2.4 | 1 | m | 2.4 | 보수완료 |
| 4 | 균열 | 0.1 | | 1.7 | 1 | m | 1.7 | 보수완료 |
| 5 | 균열 | 0.1 | | 1.5 | 1 | m | 1.5 | 보수완료 |
| 6 | 균열 | 0.3 | | 2.9 | 1 | m | 2.9 | 보수완료 |
| 7 | 균열 | 0.2 | | 0.9 | 1 | m | 0.9 | 보수완료 |
| 8 | 균열 | 0.2 | | 7.1 | 1 | m | 7.1 | 보수완료 |
| 9 | 균열 | 0.3 | | 1.9 | 1 | m | 1.9 | 보수완료 |
| 10 | 균열 | 0.2 | | 1.6 | 1 | m | 1.6 | 보수완료 |
| 12 | 균열, 백태 | 0.3 | | 9.5 | 1 | m | 9.5 | 보수완료 |
| 13 | 균열, 백태 | 0.3 | | 10.1 | 1 | m | 10.1 | 보수완료 |
| 14 | 균열 | 0.2 | | 3.6 | 1 | m | 3.6 | 보수완료 |
| 15 | 균열 | 0.2 | | 14.8 | 1 | m | 14.8 | 보수완료 |
| 17 | 균열 | 0.3 | | 5.0 | 1 | m | 5.0 | 보수완료 |

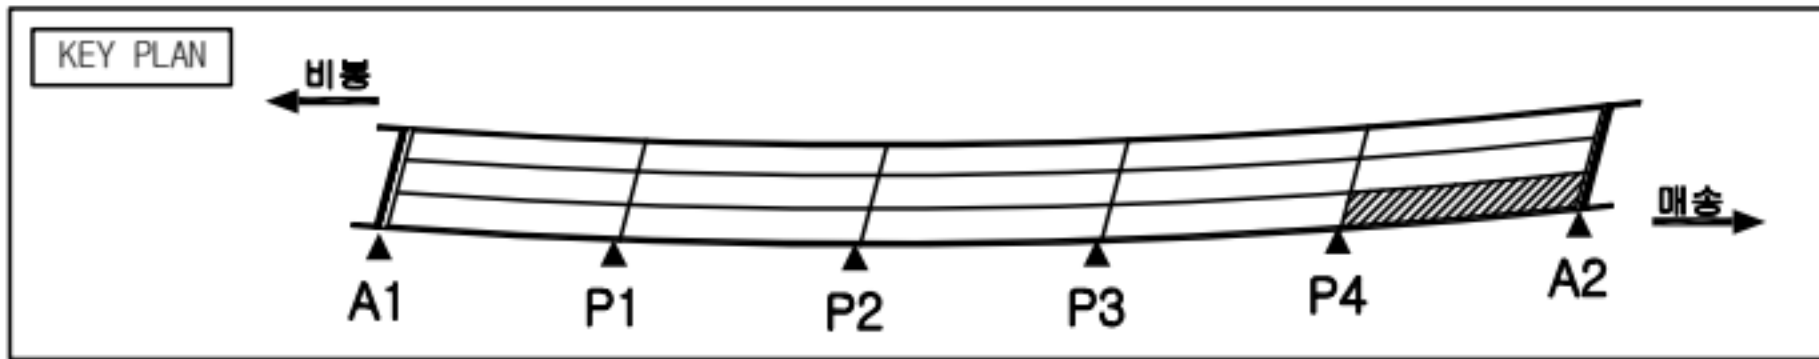
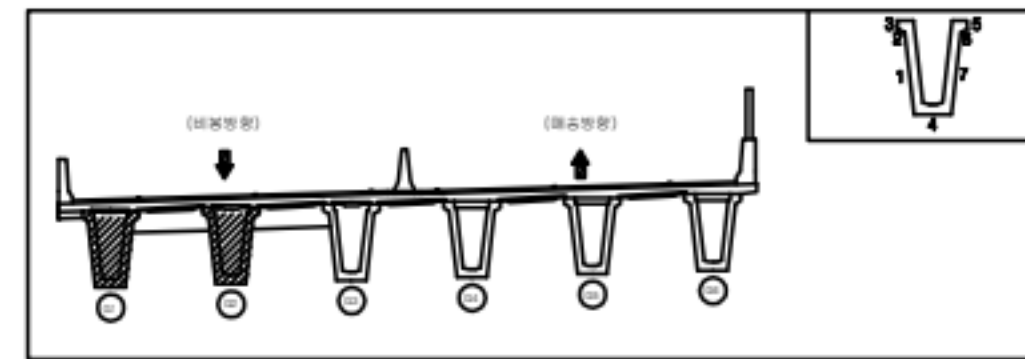
| 발주처 | 용역명 | 점검기관 | 구조물명 | 도면명 | 도면번호 |
|---|---|---|---|---|---|
| 화성도시고속도로주식회사 | 비봉 - 매송간 도시고속도로 민간투자사업 | (주)KSR큰사람 | 쌍학교 | S4 거더 (5,6) | 027 |

| 번호 | 손상현황 | 손상규모 | | | | | | 비고 |
|---|---|---|---|---|---|---|---|---|
| 1 | 균열 | 0.2 | | 2.7 | 1 | m | 2.7 | 보수완료 |
| 2 | 균열 | 0.2 | | 3.2 | 1 | m | 3.2 | 보수완료 |
| 3 | 균열 | 0.1 | | 0.5 | 1 | m | 0.5 | 보수완료 |
| 4 | 균열 | 0.2 | | 13.3 | 1 | m | 13.3 | 보수완료 |

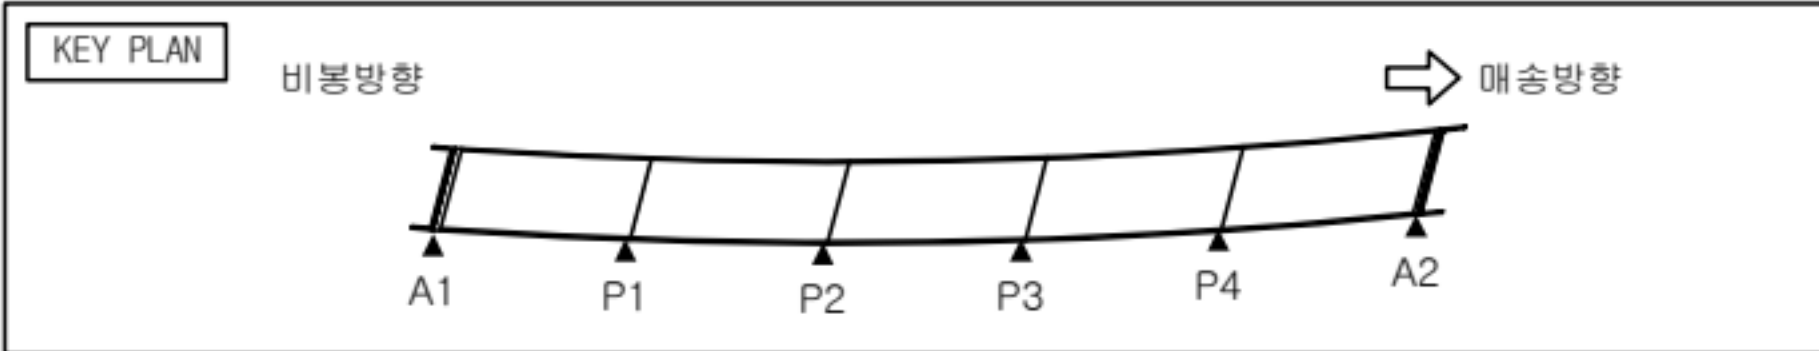
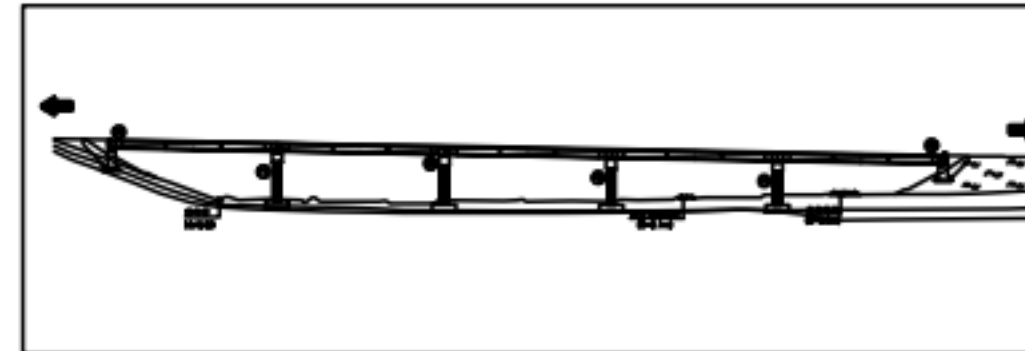
| 발 주 처 | 용 역 명 | 점검기관 | 구 조 물 명 | 도 면 명 | 도면번호 |
|---|---|---|---|---|---|
| 화성도시고속도로주식회사 | 비봉 - 매송간 도시고속도로 민간투자사업 | (주)KSR큰사람 | 쌍학교 | 교대 A1 | 036 |

손상물량표

| 번호 | 손상현황 | 손상규모 | | | | | | 비고 |
|---|---|---|---|---|---|---|---|---|
| 28 | 균열 | 0.2 | | 1.0 | 1 | m | 1.0 | 24상 |
