쌍 학교

| 발주처 | 용역명 | 점검기관 | 구조물명 | 도면명 | 도면번호 |
|---|---|---|---|---|---|
| 화성도시고속도로주식회사 | 비봉 - 매송간 도시고속도로 민간투자사업 | (주)KSR큰사람 | 쌍학교 | 바닥판 상면 S1 | 001 |

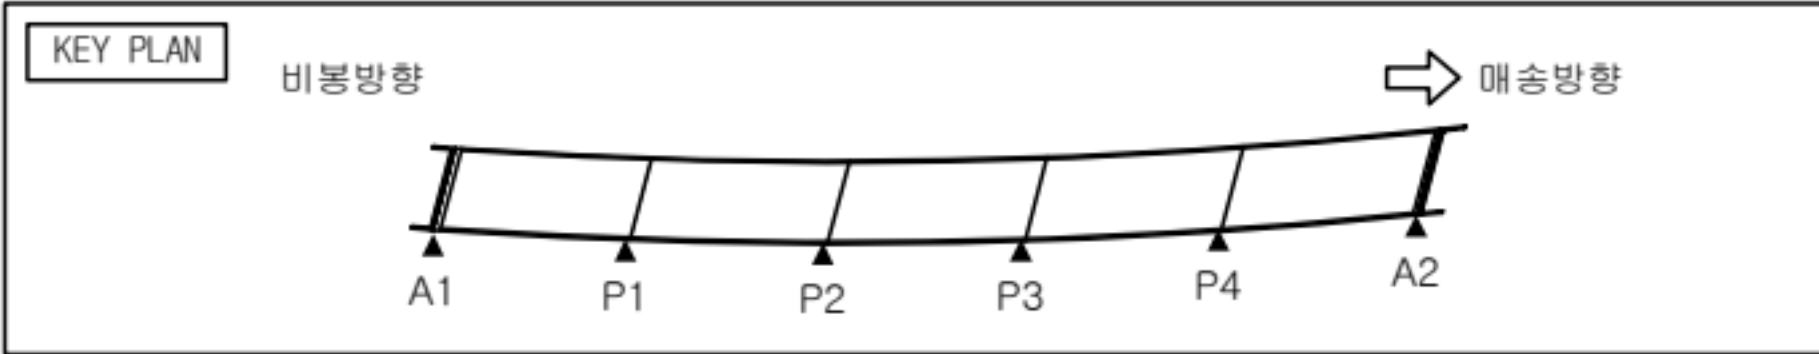
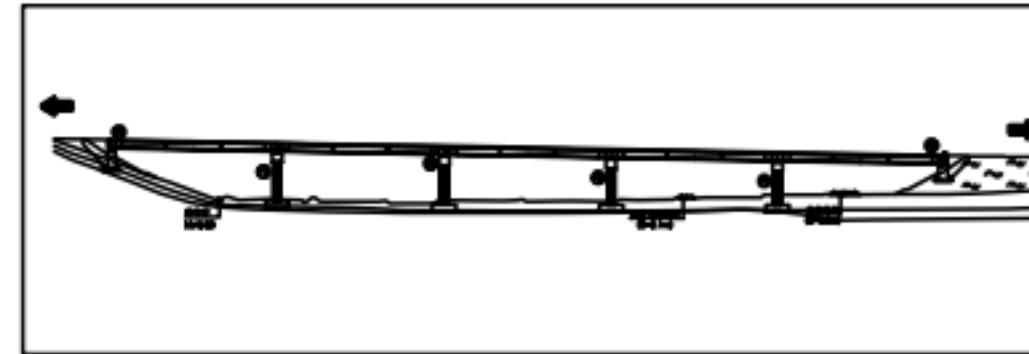
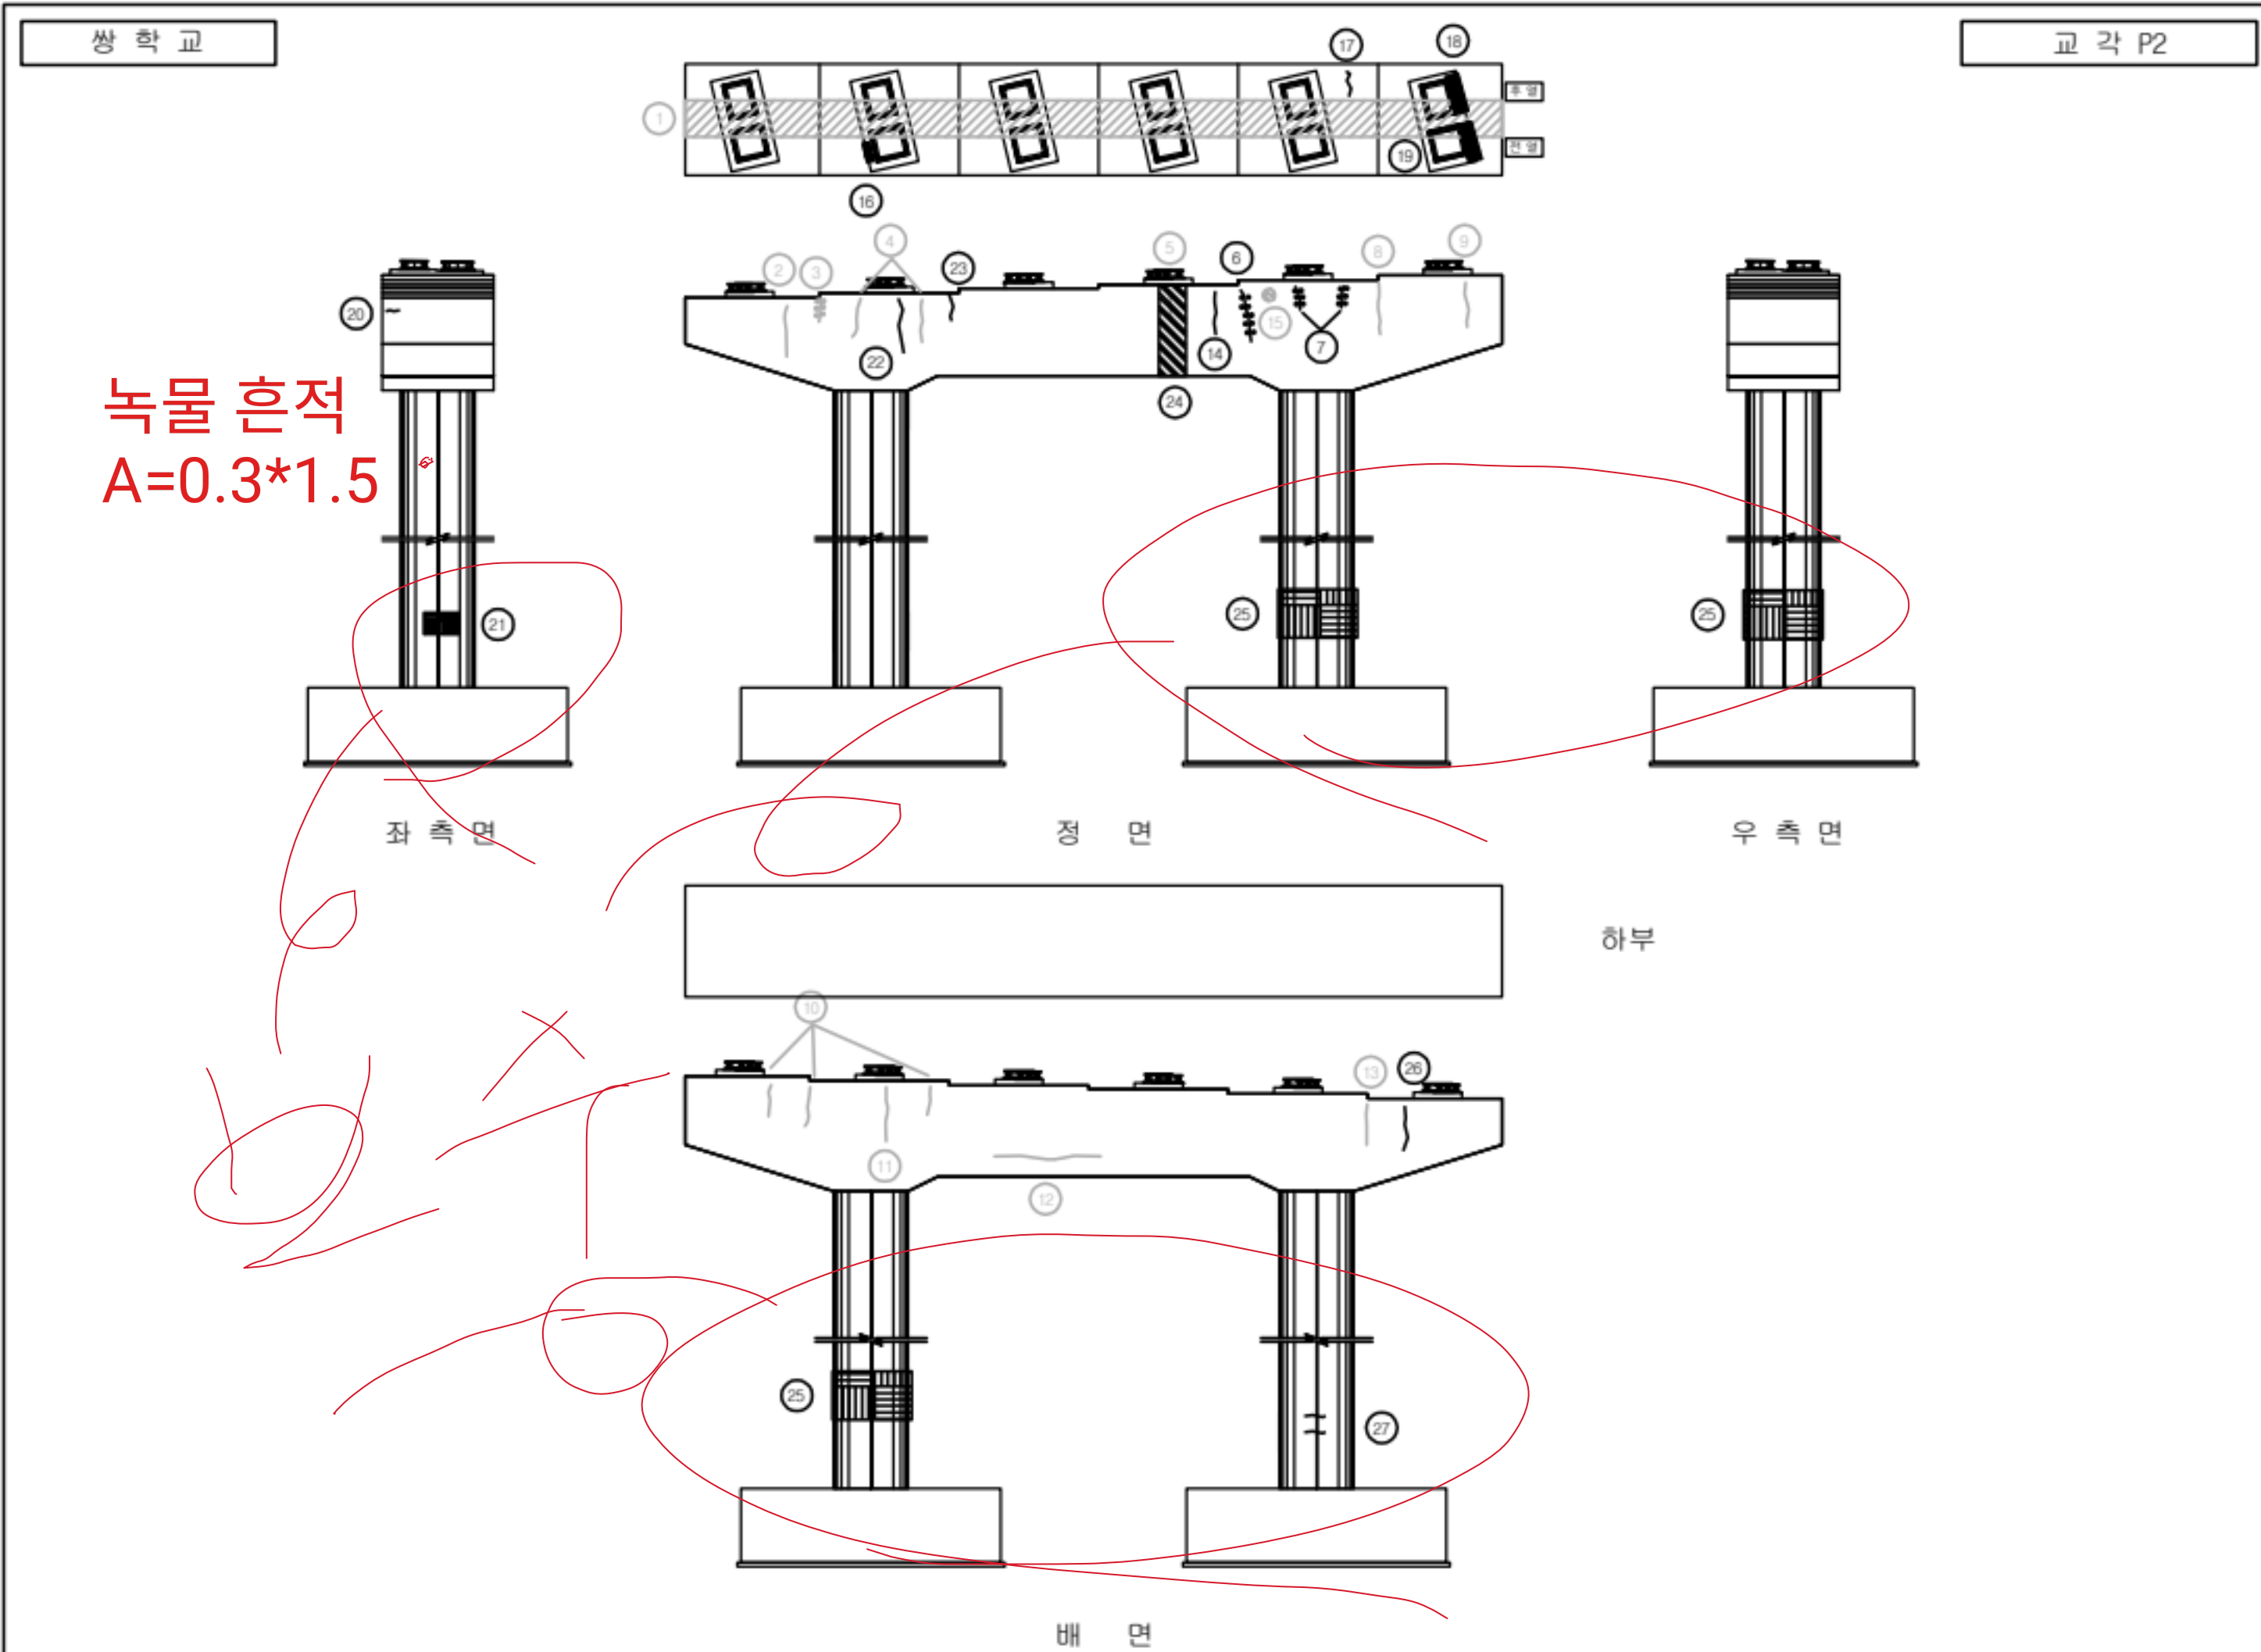
| 발 주 처 | 용 역 명 | 점검기관 | 구 조 물 명 | 도 면 명 | 도면번호 |
|---|---|---|---|---|---|
| 화성도시고속도로주식회사 | 비봉 - 매송간 도시고속도로 민간투자사업 | (주)KSR큰사람 | 쌍학교 | 교각 P1 | 038 |

손상량량표

| 번호 | 손상현황 | 손상규모 | | | | | | 비고 |
|---|---|---|---|---|---|---|---|---|
| 2 | 균열 | 0.2 | | 1.5 | 1 | m | 1.5 | 보수완료 |
| 3 | 균열부백태 | 0.2 | | 0.4 | 1 | m | 0.4 | 보수완료 |
| 4 | 균열 | 0.2 | | 1.0 | 2 | m | 2.0 | 보수완료 |
| 5 | 균열 | 0.2 | | 1.0 | 1 | m | 1.0 | 보수완료 |
| 6 | 균열부백태 | 0.2 | | 1.5 | 1 | m | 1.5 | |
| 7 | 균열부백태 | 0.2 | | 1.0 | 2 | m | 2.0 | |
| 8 | 균열 | 0.3 | | 1.5 | 1 | m | 1.5 | 보수완료 |
| 9 | 균열 | 0.2 | | 1.5 | 1 | m | 1.5 | 보수완료 |
| 10 | 균열 | 0.2 | | 1.0 | 3 | m | 3.0 | 보수완료 |
| 11 | 균열 | 0.3 | | 1.5 | 1 | m | 1.5 | 보수완료 |
| 12 | 균열 | 0.2 | | 3.0 | 1 | m | 3.0 | 보수완료 |
| 13 | 균열 | 0.2 | | 1.0 | 1 | m | 1.0 | 보수완료 |
| 14 | 균열 | 0.2 | | 0.7 | 1 | m | 0.7 | |
| 17 | 균열 | 0.3 | | 1.0 | 1 | m | 1.0 | 24상 |
| 19 | 플레이트 부식 | | 0.1 | 0.8 | 1 | m | 0.08 | 24상 |
| 20 | 균열 | 0.1 | | 0.5 | 1 | m | 0.5 | 24상 |
| 21 | 망상균열 | 0.1 | 1.0 | 1.0 | 1 | m | 1.0 | 24상 |
| 22 | 균열 | 0.1 | | 1.5 | 1 | m | 1.5 | 24상 |
| 23 | 균열 | 0.1 | | 0.7 | 1 | m | 0.7 | 24상 |
| 24 | 누수흔적 | | 0.5 | 2.0 | 1 | m | 1.0 | 24상 |
| 25 | 미세망상균열 | 0.1 | 2.0 | 2.0 | 3 | m | 12.0 | 24상 |
| 26 | 균열 | 0.2 | | 1.5 | 1 | m | 1.5 | 24상 |
| 27 | 균열 | 0.1 | | 0.8 | 1 | m | 0.8 | 24상 |
