절토사면 (4)

STA 2+724 ~ 3+000(좌)

| 용역명 | 시행청 | 점검기관 | 구조물명 | 도면명 | 도면번호 |
|---|---|---|---|---|---|
| 비봉~매송간 도시고속도로 정밀안전점검 | 화성도시고속도로 | (주)KSR큰사람 | 절토사면 (4) | STA 2+724 ~ 3+000(우) | 004 |

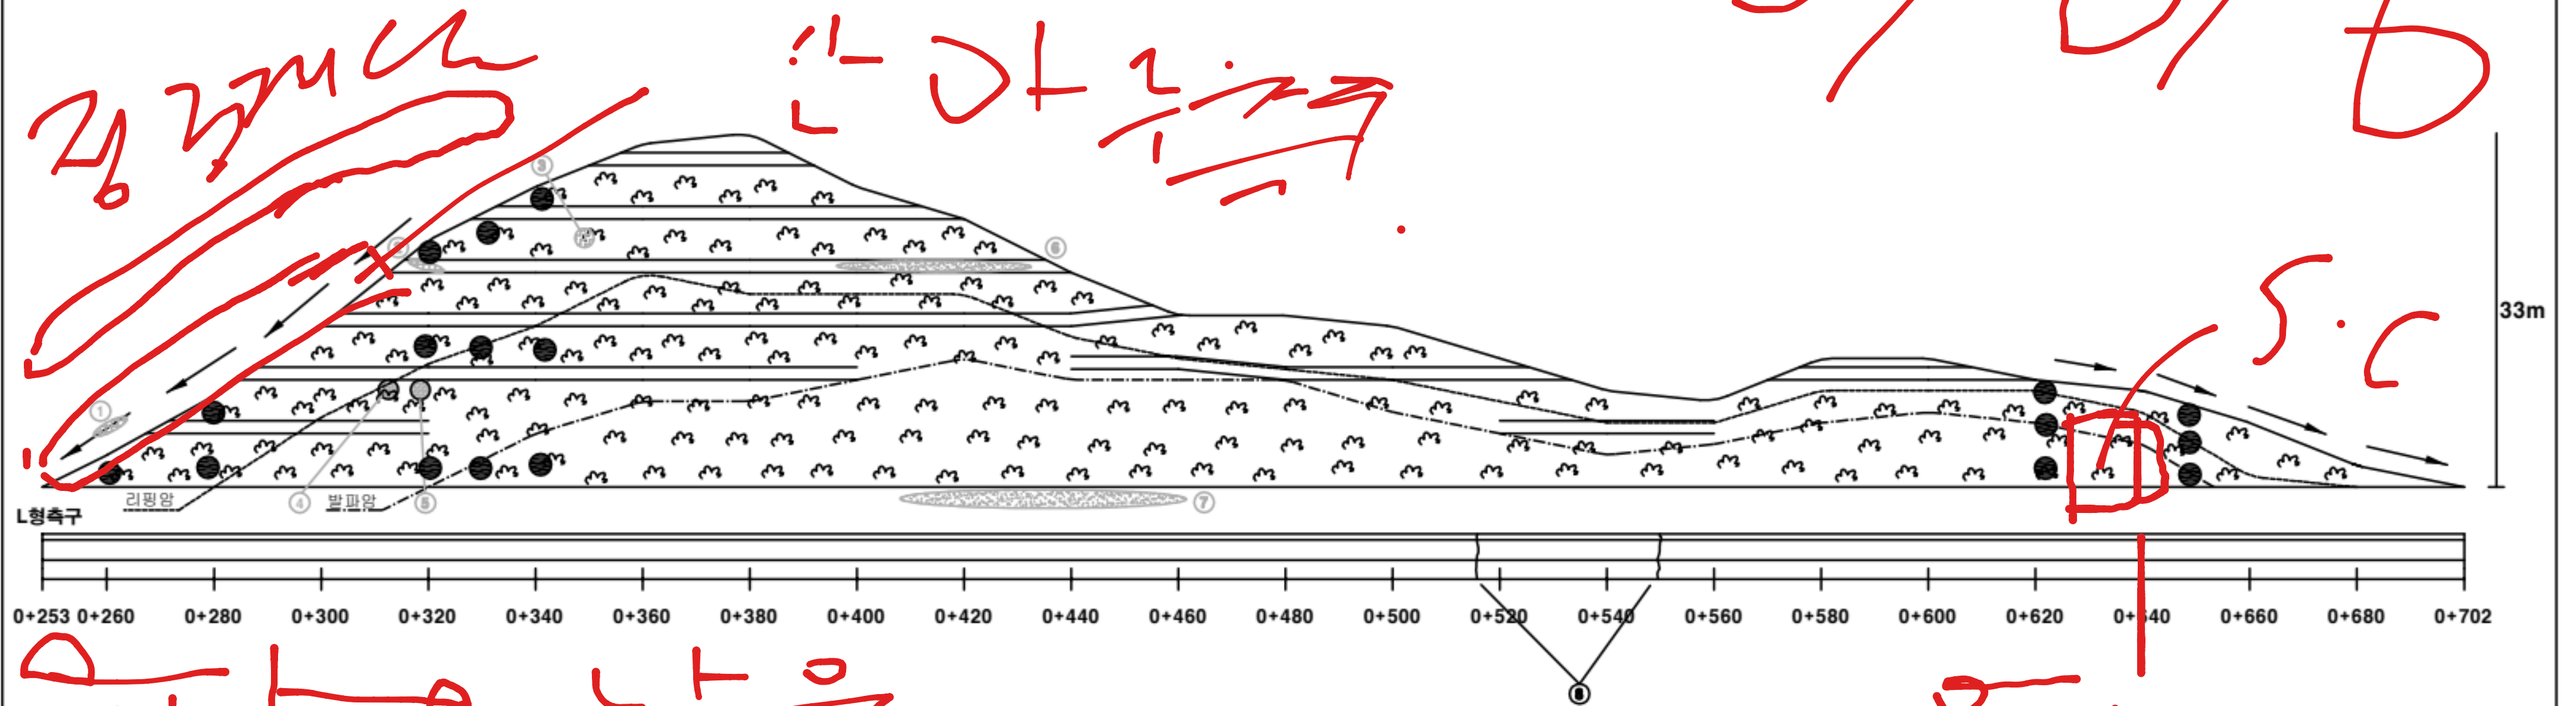
STA 0+253 ~ 0+702(좌)

| 번호 | 신·구 | 손상내용 | 손상물량 | | | | | | 보수물량 | | 비고 | 번호 | 신·구 | 손상내용 | 손상물량 | | | | | | 보수물량 | | 비고 | |
| 1 | | L형측구 균열 | 0.5 | | | 1.5 | | 1 | ■ | 1.5 | 보수완료 | 16 | | | | | | | | | | | | |
| 2 | | L형측구 균열 | 0.5 | | | 1.5 | | 1 | ■ | 1.5 | 보수완료 | 17 | | | | | | | | | | | | |
| 3 | | L형측구 균열 | 0.3 | | | 1.5 | | 1 | ■ | 1.5 | 24상 재손상 | 18 | | | | | | | | | | | | |
| 4 | | L형측구 균열 | 0.5 | | | 1.5 | | 1 | ■ | 1.5 | 24상 재손상 | 19 | | | | | | | | | | | | |
| 5 | | L형측구 균열 | 0.5 | | | 1.5 | | 1 | ■ | 1.5 | 24상 재손상 | 20 | | | | | | | | | | | | |
| 8 | | L형측구 균열 | 0.5 | | | 1.5 | | 1 | ■ | 1.5 | 24상 재손상 | 23 | | | | | | | | | | | | |
| 9 | | L형측구 균열 | 0.5 | | | 1.5 | | 1 | ■ | 1.5 | 24상 재손상 | 24 | | | | | | | | | | | | |
| 10 | | L형측구 균열 | 0.5 | | | 1.5 | | 1 | ■ | 1.5 | 보수완료 | 25 | | | | | | | | | | | | |
| 12 | | 균열 | 0.2 | | | 1.0 | | 2 | ■ | 2.0 | 24상 | 27 | | | | | | | | | | | | |
| 13 | | 균열 | 1.0 | | | 1.2 | | 2 | ■ | 2.4 | 24상 | 28 | | | | | | | | | | | | |
