상주영천고속도로 2024~2025년 시설물 안전점검 용역  
(2025년 하반기 정밀안전점검)

# 외 관 조 사 망 도

산하교

2025.12

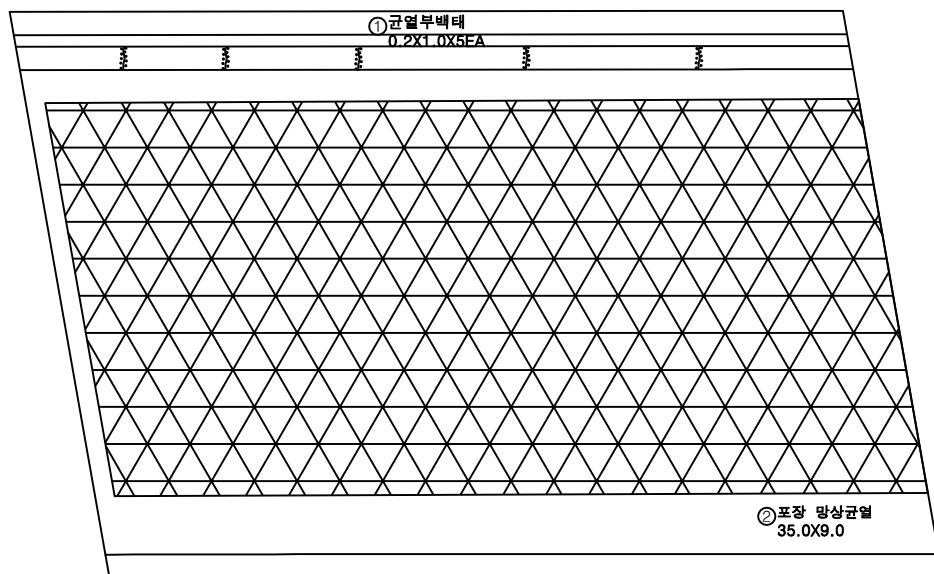
| 번호 | 구분 | 부재 | 손상내용 | 손상현황 | | | | | 비 고 |
|---|---|---|---|---|---|---|---|---|---|
| 1 | 19하 | 방호벽 | 균열부백테 | | 0.2 | 1.0 | 1.00 | m <sup>2</sup> | 5 |
| 2 | 19하 | 교면포장 | 포장 망상균열 | | 35.0 | 9.0 | 315.00 | m <sup>2</sup> | 1 |

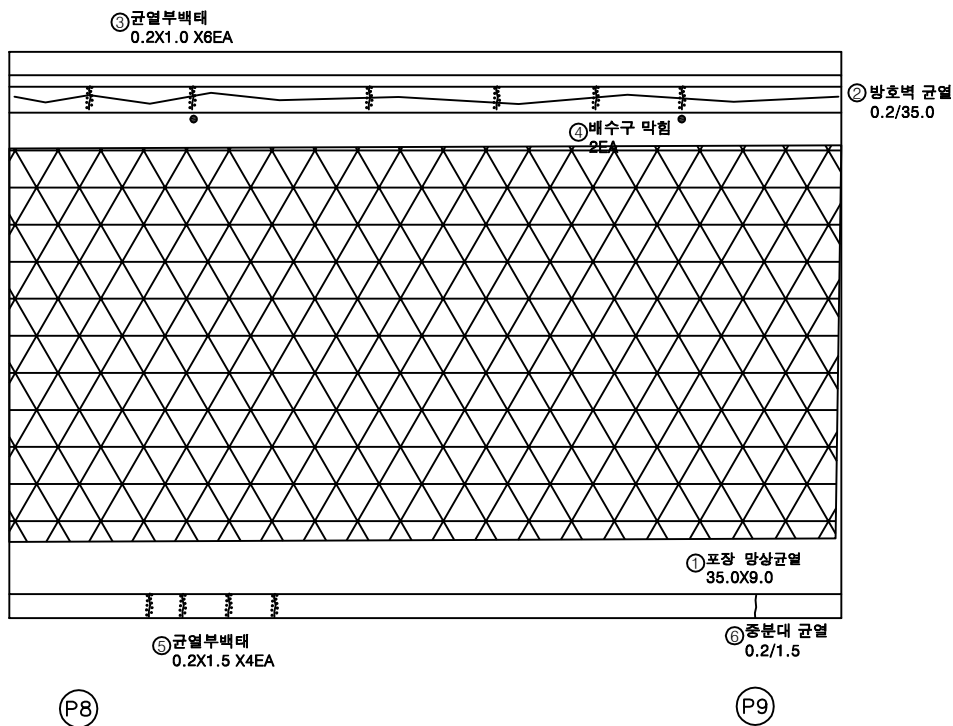
| 번호 | 구분 | 부재 | 손상내용 | 손상현황 | | | | | 비고 |
|---|---|---|---|---|---|---|---|---|---|
| 1 | 19하 | 교면포장 | 포장 망상균열 | | 35.0 | 9.0 | 315.00 | m <sup>2</sup> | 1 |
| 2 | 23하 | 방호벽 | 방호벽 균열 | 0.2 | 35.0 | | 35.00 | m | 1 |
| 4 | 25하 | 중분대 | 중분대 균열 | 0.2 | 1.5 | | 1.50 | m | 1 |
| 5 | 25하 | 중분대 | 중분대 균열 | 0.2 | 1.5 | | 1.50 | m | 1 |

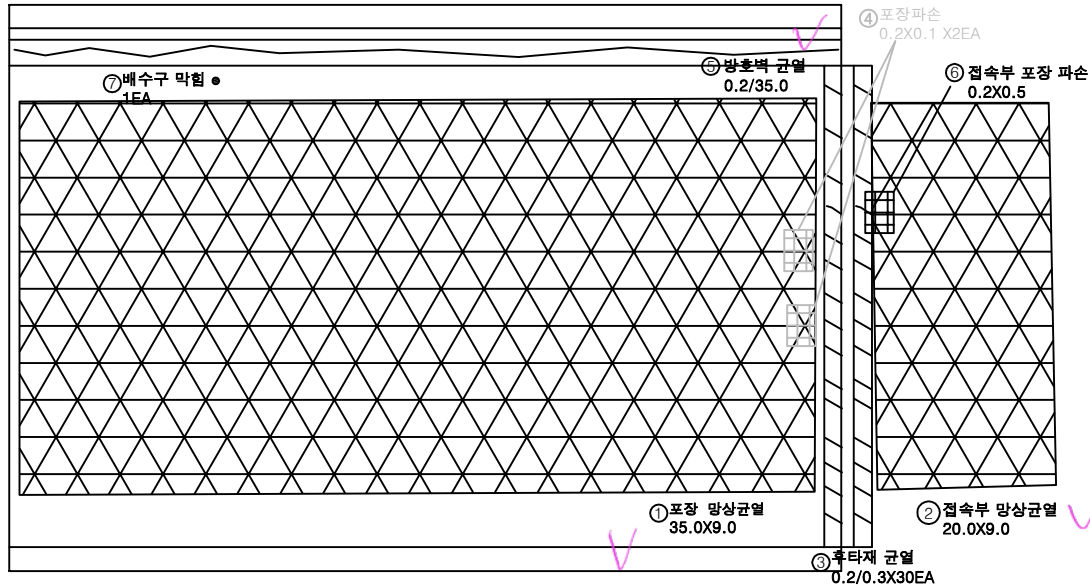
| 번호 | 구분 | 부재 | 손상내용 | 손상현황 | | | | | 비 고 |
|---|---|---|---|---|---|---|---|---|---|
| 1 | 19하 | 교면포장 | 포장 망상균열 | | 35.0 | 9.0 | 315.00 | m <sup>2</sup> | 1 |
| 2 | 19하 | 교면포장 | 접속부 망상균열 | | 20.0 | 9.0 | 180.00 | m <sup>2</sup> | 1 |
| 3 | 19하 | 신축이음 | 후타재 균열 | 0.2 | 0.3 | | 9.00 | m | 30 |
| 5 | 23하 | 방호벽 | 방호벽 균열 | 0.2 | 35.0 | | 35.00 | m | 1 |

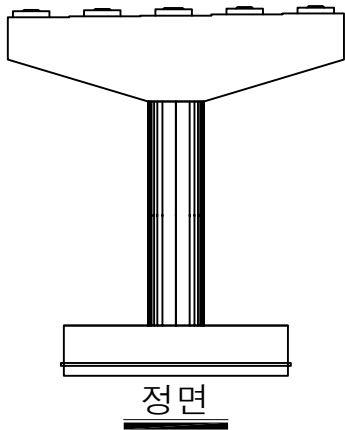
| 번호 | 구분 | 부재 | 손상내용 | 손상현황 | | | | | 비고 |
|---|---|---|---|---|---|---|---|---|---|
| 1 | 23하 | 교각 | 균열(0.3mm미만) | 0.2 | 1.0 | | 10.00 | m | 10 |
| 2 | 25하 | 교각 | 망상균열 | 0.2 | 5.0 | 2.0 | 10.00 | m <sup>2</sup> | 1 |

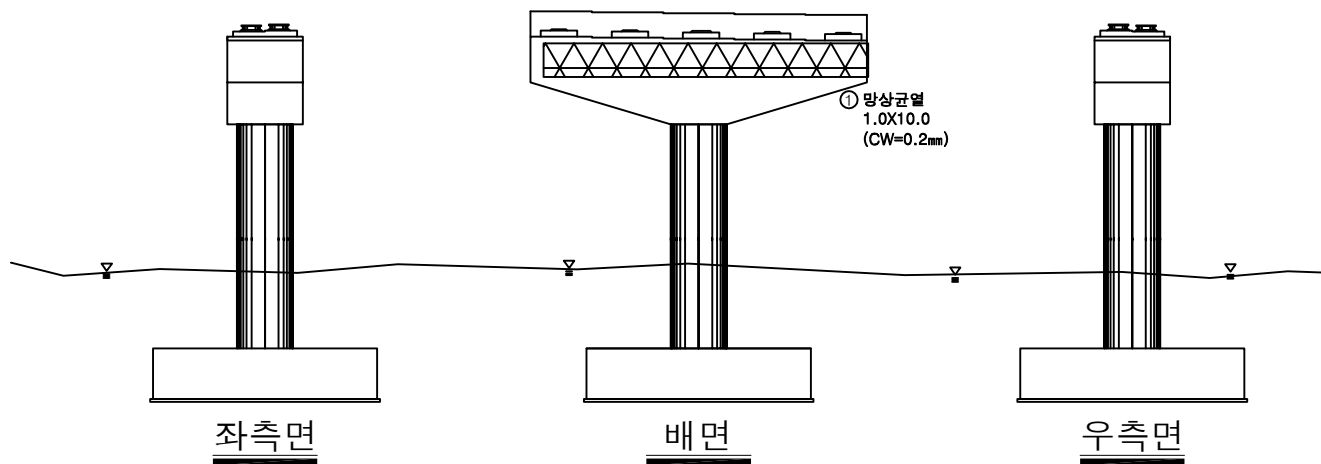
○ 미세 망상균열 전구간

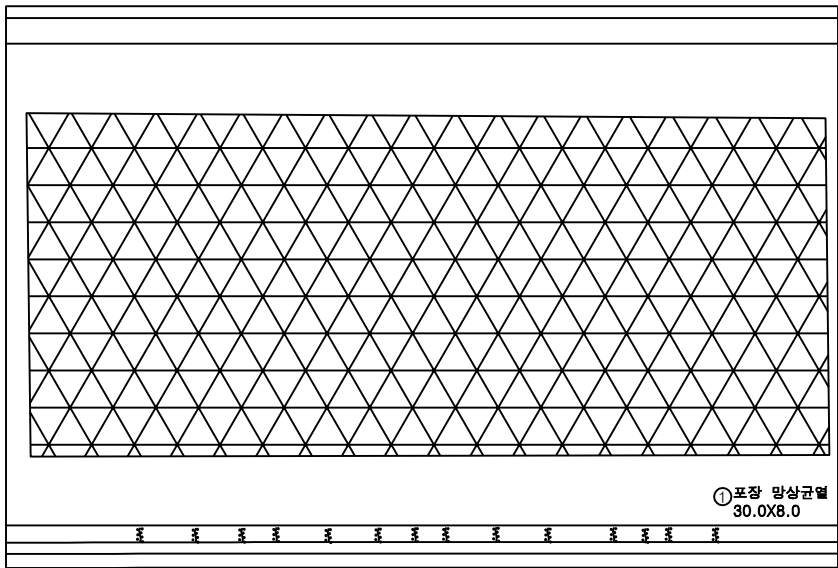
P2

| 번호 | 구분 | 부재 | 손상내용 | 손상현황 | | | | | | 비 고 |
|---|---|---|---|---|---|---|---|---|---|---|
| 1 | 19하 | 교면포장 | 포장 망상균열 | | 30.0 | 8.0 | 240.00 | m <sup>2</sup> | 1 | |
| 2 | 19하 | 방호벽 | 균열부백테 | | 0.2 | 1.0 | 2.80 | m <sup>2</sup> | 14 | |

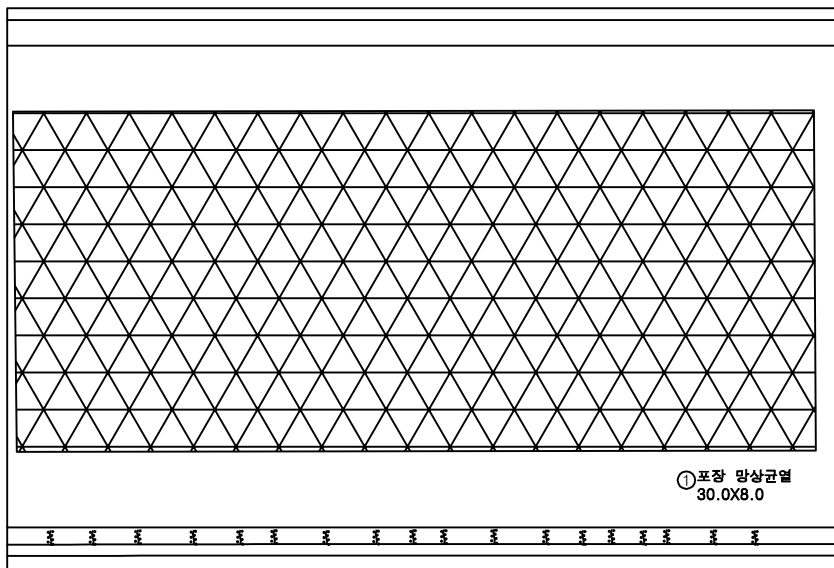
P6

| 번호 | 구분 | 부재 | 손상내용 | 손상현황 | | | | | 비고 |
|---|---|---|---|---|---|---|---|---|---|
| 1 | 19하 | 교면포장 | 포장 망상균열 | | 30.0 | 8.0 | 240.00 | m <sup>2</sup> | 1 |
| 2 | 19하 | 방호벽 | 균열부백테 | | 0.2 | 1.0 | 3.60 | m <sup>2</sup> | 18 |

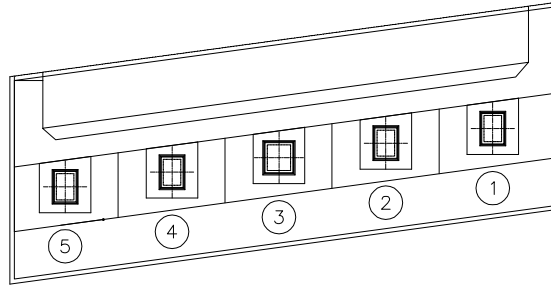
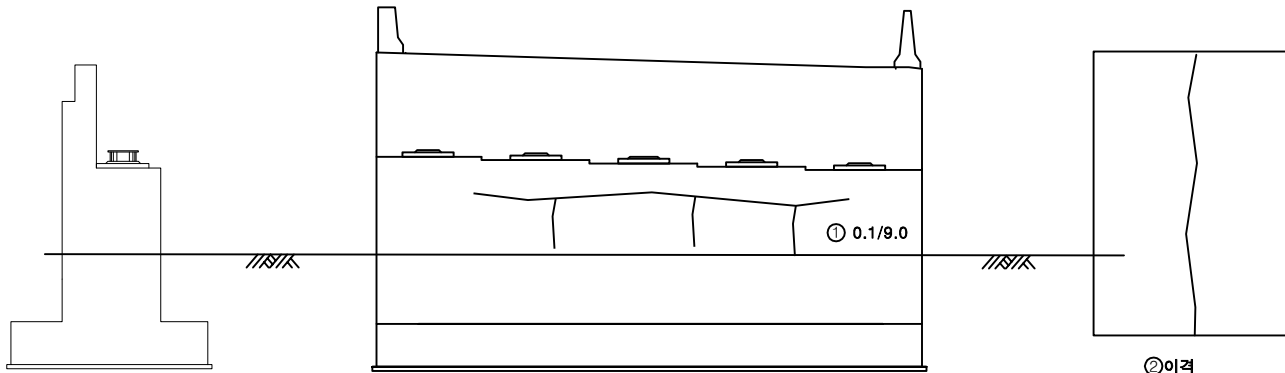
| 번호 | 구분 | 부재 | 손상내용 | 손상현황 | | | | | | 비고 |
|---|---|---|---|---|---|---|---|---|---|---|
| 1 | 19하 | 교대 | 균열(0.3mm미만) | 0.1 | 0.5 | | 1.00 | m | 2 | |
| 2 | 23하 | 교대 | 균열(0.3mm미만) | 0.1 | 0.5 | | 0.50 | m | 1 | |
| 3 | 23하 | 교대 | 균열(0.3mm미만) | 0.2 | 8.0 | | 8.00 | m | 1 | |

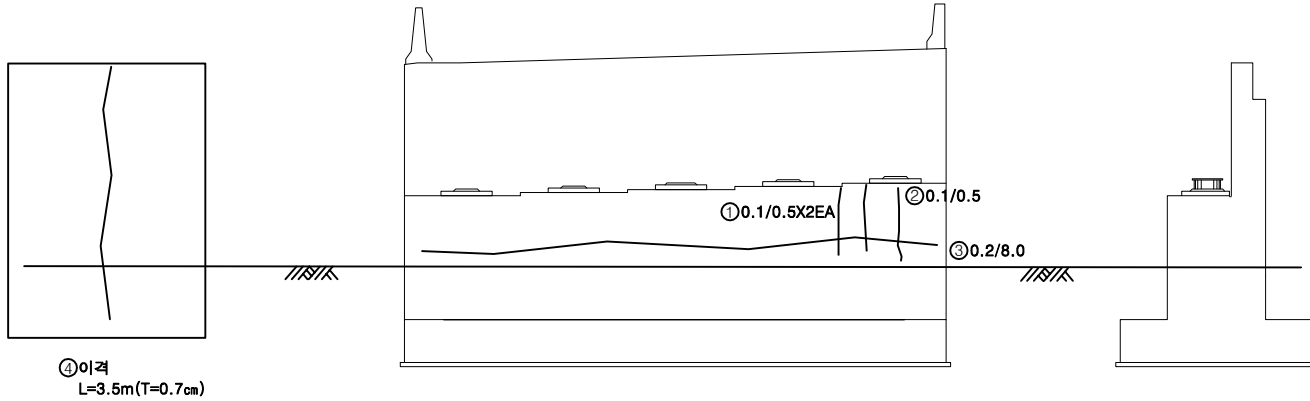
④이격  
L=3.5m(T=0.7cm)

| 번호 | 구분 | 부재 | 손상내용 | 손상현황 | | | | | 비고 |
|---|---|---|---|---|---|---|---|---|---|
| 1 | 19하 | 교각 | 균열(0.3mm미만) | 0.2 | 1.0 | | 3.00 | m | 3 |
| 2 | 19하 | 교량받침 | 무수축물탈 균열 | 0.1 | 0.2 | | 0.40 | m | 2 |
| 5 | 19하 | 교각 | 균열(0.3mm미만) | 0.2 | 1.0 | | 1.00 | m | 1 |

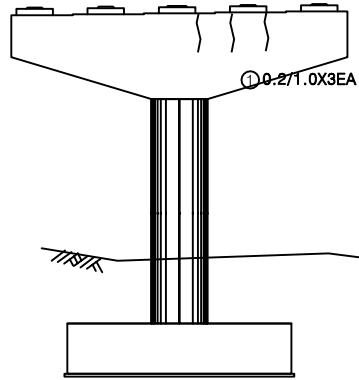
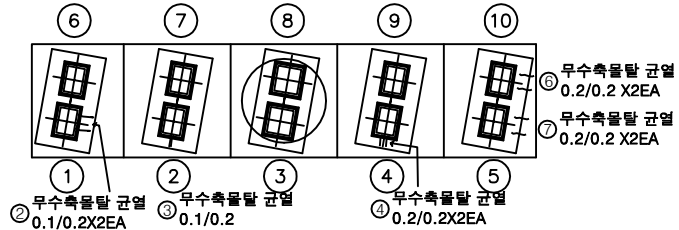
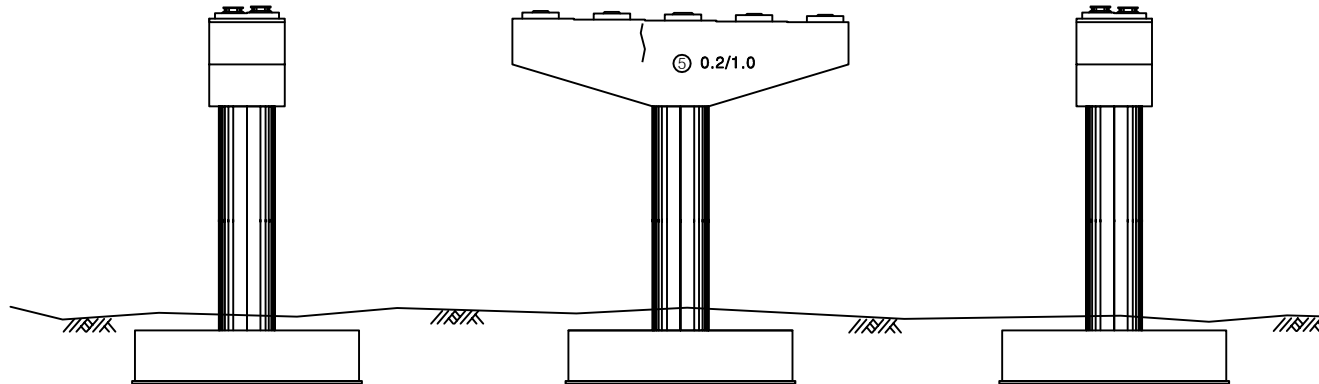
| 번호 | 구분 | 부재 | 손상내용 | 손상현황 | | | | | 비 고 |
|---|---|---|---|---|---|---|---|---|---|
| 1 | 19하 | 교량받침 | 무수축물탈 균열 | 0.1 | 0.2 | | 0.20 | m | 1 |
| 8 | 25하 | 교각 | 망상균열 | 0.2 | 2.0 | 2.0 | 4.00 | m <sup>2</sup> | 1 |

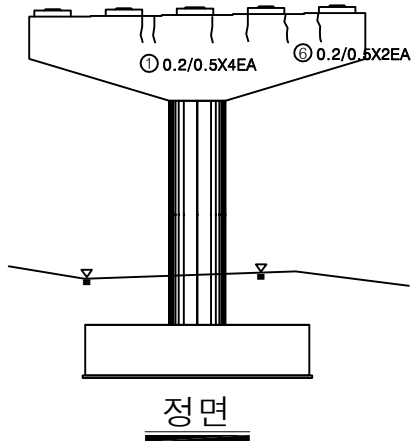
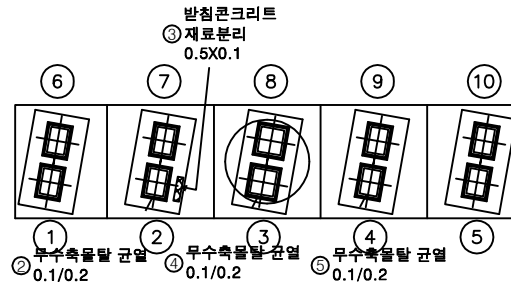
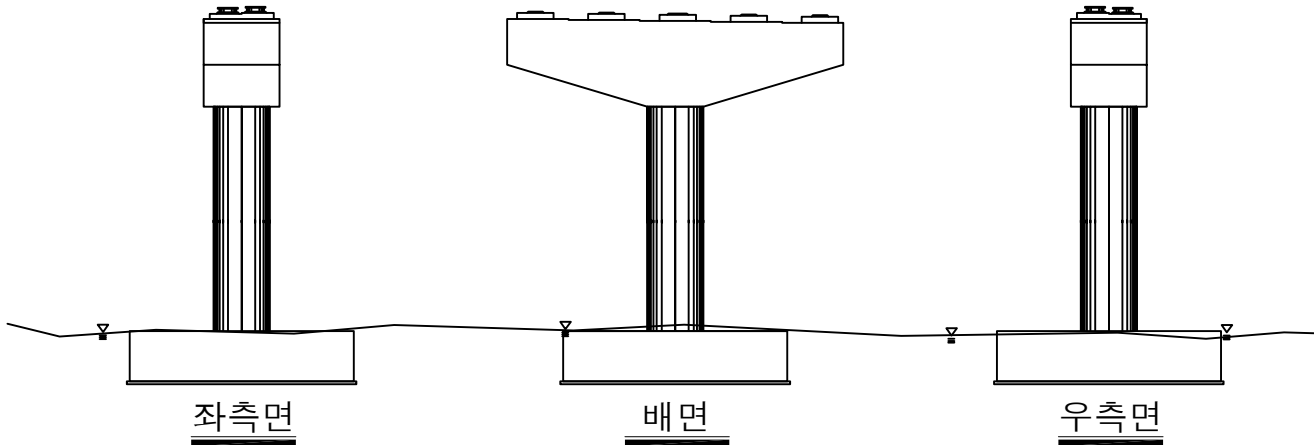
| 번호 | 구분 | 부재 | 손상내용 | 손상현황 | | | | | 비고 |
|---|---|---|---|---|---|---|---|---|---|
| 1 | 19하 | 교각 | 균열(0.3mm미만) | 0.2 | 0.5 | | 1.50 | m | 3 |
| 3 | 21하 | 교량받침 | 받침콘크리트 균열 | 0.1 | 0.3 | | 0.30 | m | 1 |
| 5 | 21하 | 교각 | 균열(0.3mm미만) | 0.2 | 1.0 | | 7.00 | m | 7 |
| 6 | 25하 | 교각 | 균열(0.3mm이상) | 0.3 | 0.5 | | 2.00 | m | 4 |

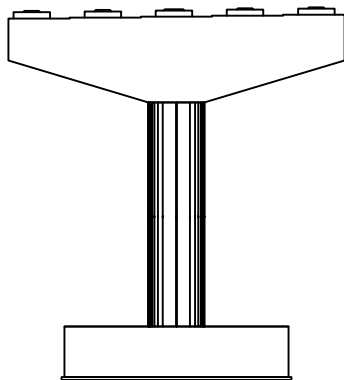
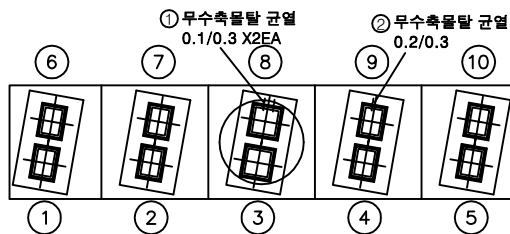
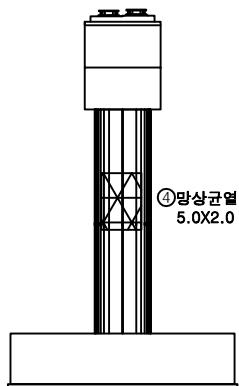
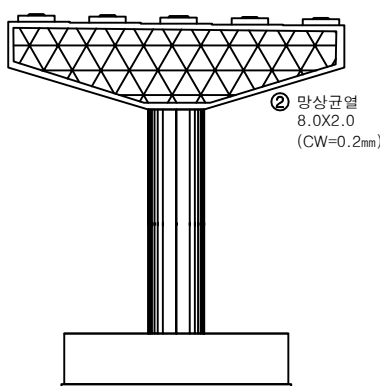
| 번호 | 구분 | 부재 | 손상내용 | 손상현황 | | | | | 비고 |
|---|---|---|---|---|---|---|---|---|---|
| 1 | 23하 | 교량받침 | 무수축물탈 균열 | 0.1 | 0.3 | | 0.60 | m | 2 |
| 3 | 23하 | 교각 | 망상균열 | 0.2 | 8.0 | 2.0 | 16.00 | m <sup>2</sup> | 1 |
| 4 | 25하 | 교각 | 망상균열 | 0.2 | 5.0 | 2.0 | 10.00 | m <sup>2</sup> | 1 |
