상주영천고속도로 2024~2025년 시설물 안전점검 용역  
(2025년 하반기 정밀안전점검)

# 외 관 조 사 망 도

대성교

2025.12

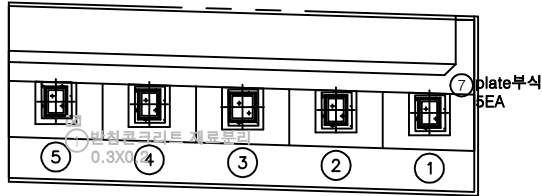
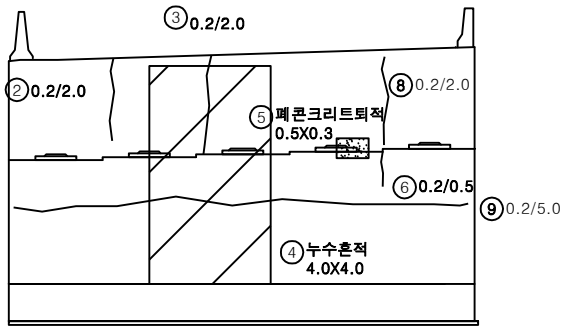
평면도

| 번호 | 구분 | 부재 | 손상내용 | 손상현황 | | | | | | 비고 |
|---|---|---|---|---|---|---|---|---|---|---|
| 2 | 19하 | 교대 | 균열(0.3mm미만) | 0.2 | 2.0 | | 2.00 | m | 1 | |
| 3 | 19하 | 교대 | 균열(0.3mm미만) | 0.2 | 2.0 | | 2.00 | m | 1 | |
| 4 | 19하 | 교대 | 누수흔적 | | 4.0 | 4.0 | 16.00 | m² | 1 | |
| 6 | 19하 | 교대 | 균열(0.3mm미만) | 0.2 | 0.5 | | 0.50 | m | 1 | |
| 7 | 21하 | 교량받침 | plate 부식 | | | | 5.00 | EA | 5 | |
| 8 | 21하 | 교대 | 균열(0.3mm미만) | 0.2 | 2.0 | | 2.00 | m | 1 | |
| 9 | 21하 | 교대 | 균열(0.3mm미만) | 0.2 | 5.0 | | 5.00 | m | 1 | |

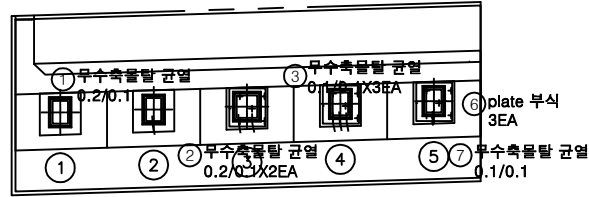
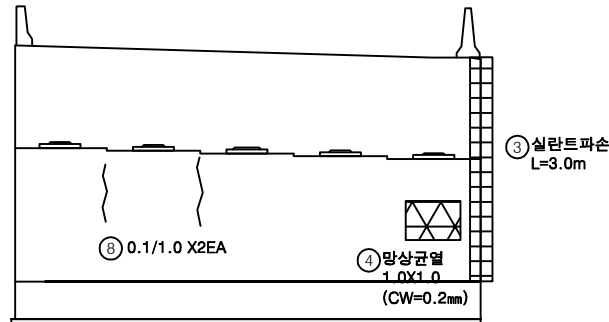
평면도

| 번호 | 구분 | 부재 | 손상내용 | 손상현황 | | | | | | 비고 |
|---|---|---|---|---|---|---|---|---|---|---|
| 1 | 19하 | 교량받침 | 무수축물탈 균열 | 0.2 | 0.1 | | 0.10 | m | 1 | |
| 2 | 19하 | 교량받침 | 무수축물탈 균열 | 0.2 | 0.1 | | 0.20 | m | 2 | |
| 3 | 19하 | 교량받침 | 무수축물탈 균열 | 0.1 | 0.1 | | 0.30 | m | 3 | |
| 5 | 19하 | 교대 | 망상균열 | 0.2 | 1.0 | 1.0 | 1.00 | m | 1 | |
| 6 | 23하 | 교량받침 | plate 부식 | | | | 3.00 | EA | 3 | |
| 7 | 25하 | 교량받침 | 무수축물탈 균열 | 0.1 | 0.1 | | 0.10 | m | 1 | |
| 8 | 25하 | 교대 | 균열(0.3mm미만) | 0.1 | 1.0 | | 2.00 | m | 2 | |
