상주영천고속도로 2024~2025년 시설물 안전점검 용역  
(2025년 하반기 정밀안전점검)

# 외 관 조 사 망 도

반정교

2025.12

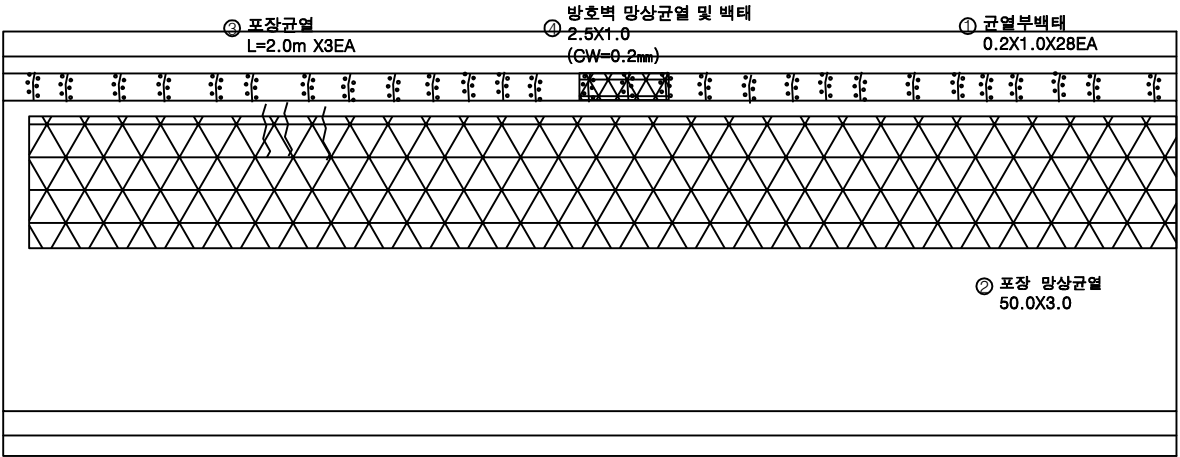
P1

| 번호 | 구분 | 부재 | 손상내용 | 손상현황 | | | | | | 비고 |
|---|---|---|---|---|---|---|---|---|---|---|
| 1 | 19하 | 신축이음 | 차수판 앵커탈락 | | | | 2.00 | EA | 2 | |
| 2 | 19하 | 신축이음 | 이물질 퇴적 | | 3.0 | | 3.00 | m | 1 | |
| 3 | 19하 | 방호벽 | 균열부백태 | | 0.2 | 1.0 | 4.60 | m <sup>2</sup> | 23 | |
| 4 | 19하 | 교면포장 | 포장 망상균열 | | 50.0 | 3.0 | 150.00 | m <sup>2</sup> | 1 | |
| 5 | 19하 | 교면포장 | 후타재 접속부 이격 | | 7.0 | | 7.00 | m | 1 | 상주방향 |
| 6 | 19하 | 신축이음 | 차수판 앵커탈락 | | | | 3.00 | EA | 3 | |
| 7 | 25하 | 중분대 | 중분대 균열 | 0.2 | 1.5 | | 3.00 | m | 2 | |

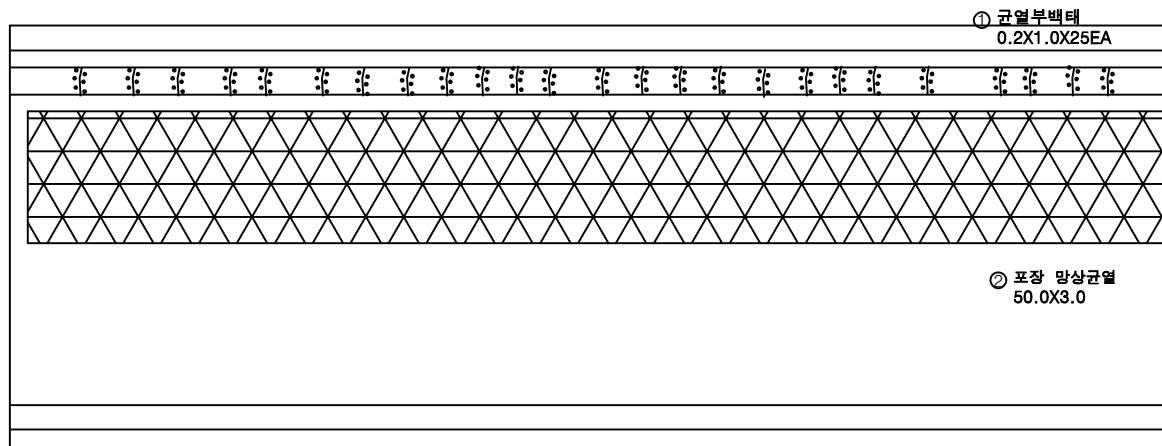
(P2)

| 번호 | 구분 | 부재 | 손상내용 | 손상현황 | | | | | | 비고 |
|---|---|---|---|---|---|---|---|---|---|---|
| 1 | 19하 | 방호벽 | 균열부백태 | | 0.2 | 1.0 | 5.00 | m <sup>2</sup> | 25 | |
| 2 | 19하 | 교면포장 | 포장 망상균열 | | 50.0 | 6.0 | 300.00 | m <sup>2</sup> | 1 | |
| 3 | 21하 | 중분대 | 균열부백태 | | 0.2 | 1.0 | 0.60 | m <sup>2</sup> | 3 | |

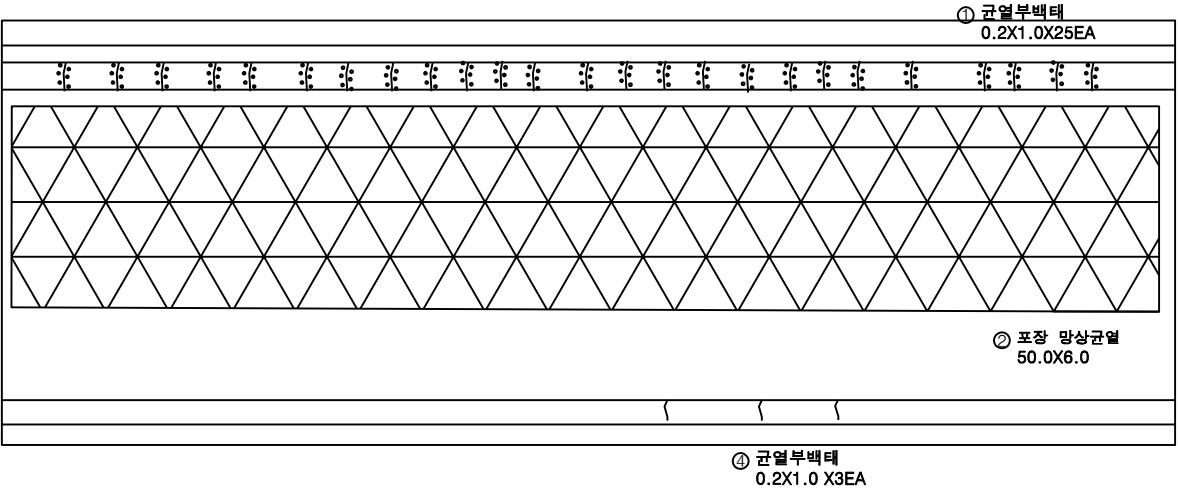
P3

| 번호 | 구분 | 부재 | 손상내용 | 손상현황 | | | | | | 비 고 |
|---|---|---|---|---|---|---|---|---|---|---|
| 1 | 19하 | 방호벽 | 균열부백태 | | 0.2 | 0.5 | 2.00 | m <sup>2</sup> | 20 | |
| 2 | 19하 | 교면포장 | 포장 망상균열 | | 45.0 | 9.0 | 405.00 | m <sup>2</sup> | 1 | |

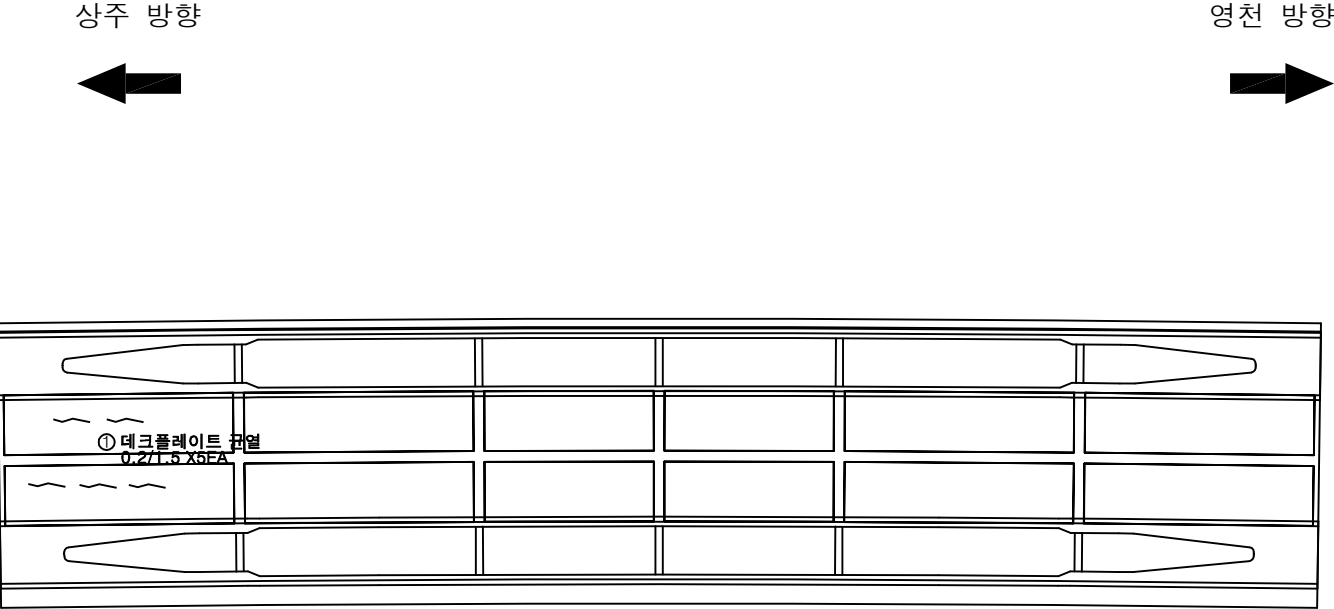
P2

| 번호 | 구분 | 부재 | 손상내용 | 손상현황 | | | | | | 비고 |
|---|---|---|---|---|---|---|---|---|---|---|
| 1 | 23하 | 바닥판 | 균열부백태 | | 0.2 | 1.0 | 1.20 | m <sup>2</sup> | 6 | |
| 2 | 23하 | 배수시설 | 배수관 누수 | | | | 1.00 | EA | 1 | |

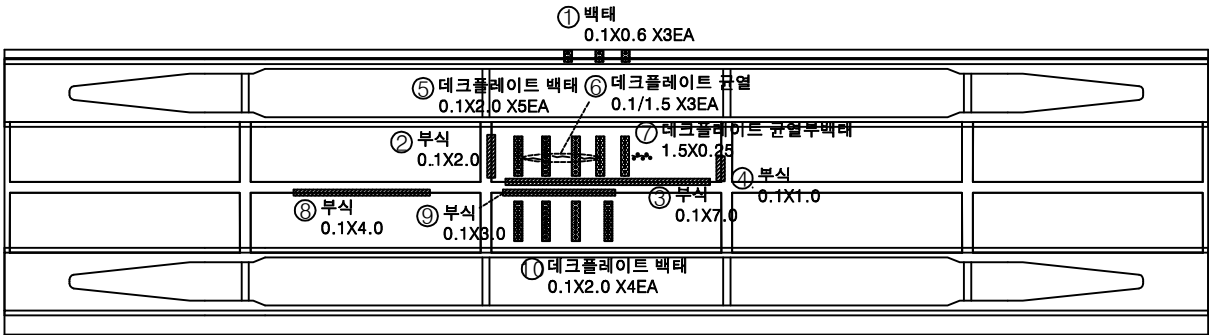
P5

| 번호 | 구분 | 부재 | 손상내용 | 손상현황 | | | | | 비고 |
|---|---|---|---|---|---|---|---|---|---|
| 1 | 25하 | 바닥판 | 균열부백태 | | 0.25 | 0.5 | 0.375 | m <sup>2</sup> | 3 |
| 4 | 25하 | 바닥판 | 데크플레이트 균열 | 0.2 | 1.5 | | 7.50 | m | 5 |
| 7 | 25하 | 바닥판 | 데크플레이트 균열 | 0.1 | 1.5 | | 4.50 | m | 3 |
| 9 | 25하 | 바닥판 | 데크플레이트 균열 | 0.2 | 1.5 | | 6.00 | m | 4 |
