상주영천고속도로 2024~2025년 시설물 안전점검 용역  
(2025년 하반기 정밀안전점검)

# 외 관 조 사 망 도

영천 JCT R-A교

2025.12

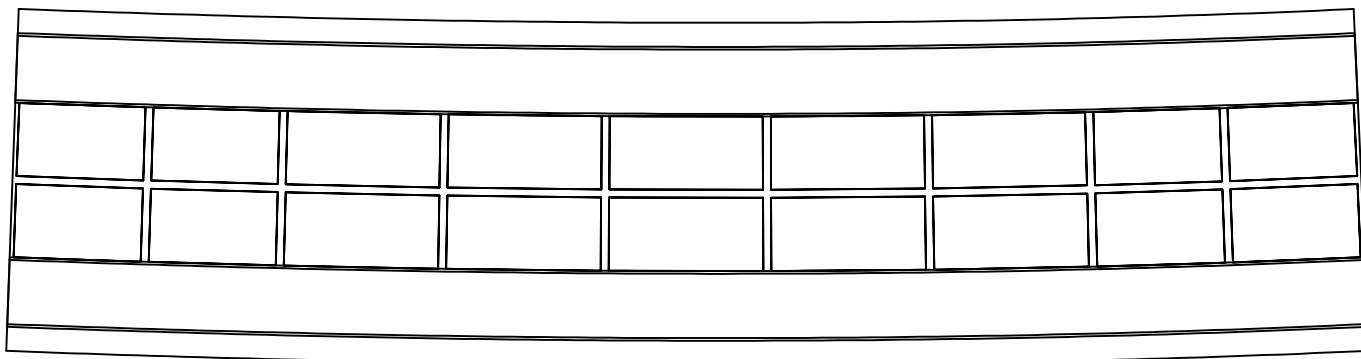
| 번호 | 구분 | 부재 | 손상내용 | 손상현황 | | | | | | 비고 |
|---|---|---|---|---|---|---|---|---|---|---|
| 1 | 19하 | 방호벽 | 균열부백태 | | 0.1 | 1.5 | 3.00 | m <sup>2</sup> | 20 | |
| 2 | 19하 | 배수시설 | 그레이팅 파손 | | | | 1.00 | EA | 1 | |
| 3 | 19하 | 방호벽 | 균열부백태 | | 0.1 | 1.5 | 3.00 | m <sup>2</sup> | 20 | |
| 4 | 23상 | 교면포장 | 아스콘 망상균열 | | 45.0 | 2.5 | 112.50 | m <sup>2</sup> | 1 | |
| 5 | 25하 | 배수시설 | 배수구 막힘 | | | | 1.00 | EA | 1 | |
| 6 | 25하 | 방호벽 | 방호벽 균열(외측) | 0.3 | 20.0 | | 20.00 | m | 1 | |
