상주영천고속도로 2024~2025년 시설물 안전점검 용역  
(2025년 하반기 정밀안전점검)

# 외 관 조 사 망 도

영천 JCT R-A교

2025.12

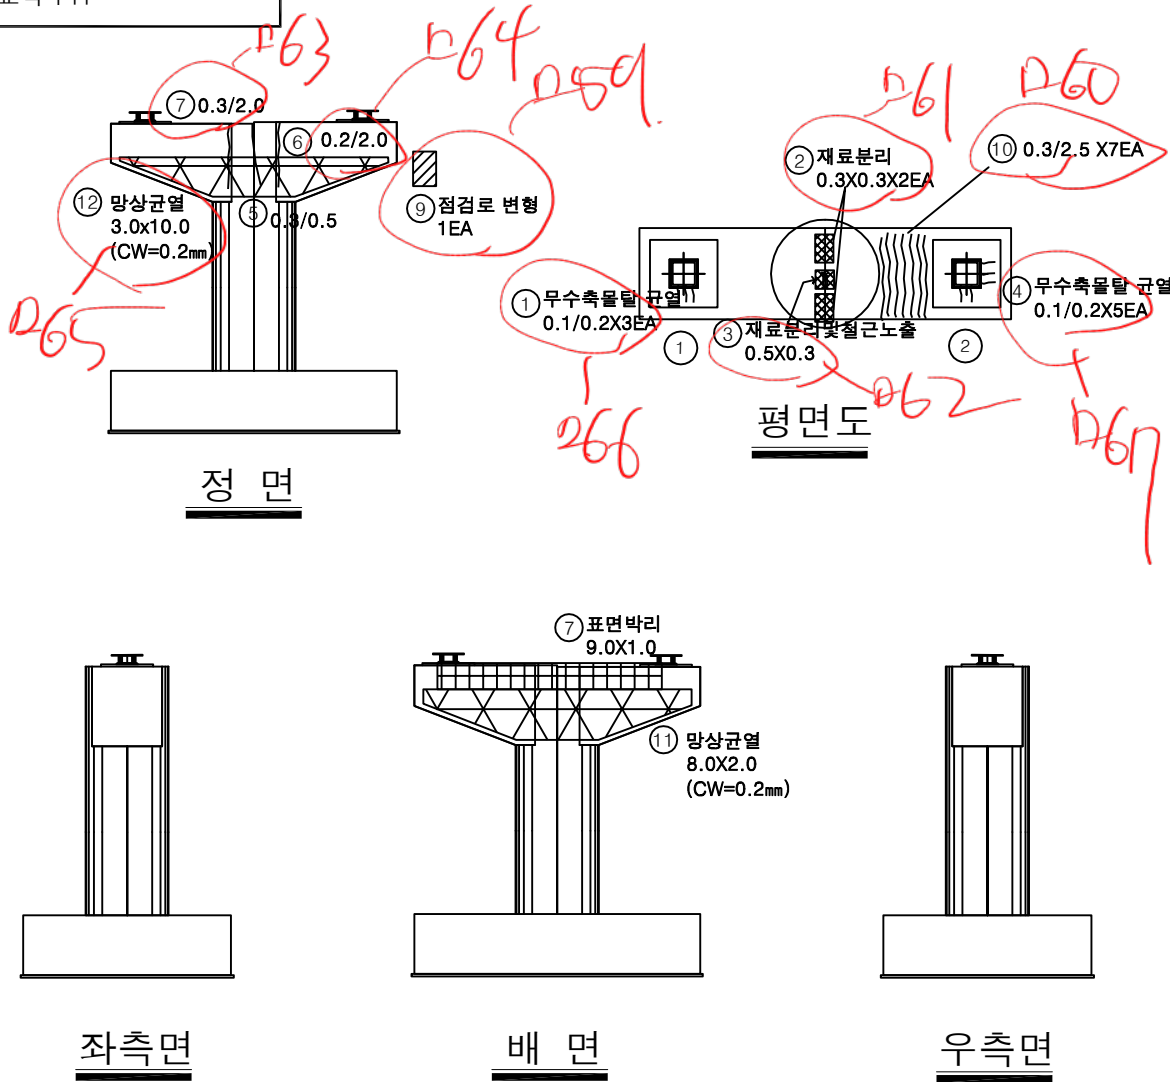
| 번호 | 구분 | 부재 | 손상내용 | 손상현황 | | | | | 비고 |
|---|---|---|---|---|---|---|---|---|---|
| 10 | 21하 | 교각 | 균열(0.3mm이상) | 0.3 | 2.5 | | 17.50 | m | 7 |
| 11 | 23하 | 교각 | 망상균열 | 0.2 | 8.0 | 2.0 | 16.00 | m <sup>2</sup> | 1 |
| 12 | 25하 | 교각 | 망상균열 | 0.2 | 3.0 | 10.0 | 30.00 | m <sup>2</sup> | 1 |
