상주영천고속도로 2024~2025년 시설물 안전점검 용역  
(2025년 하반기 정밀안전점검)

# 외 관 조 사 망 도

영천 JCT R-A교

2025.12

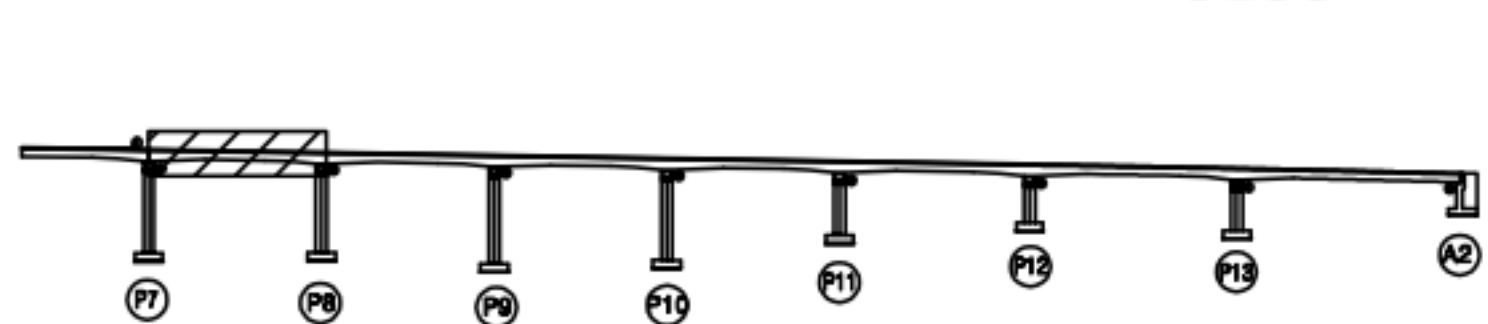
① 균열부백태  
0.1X1.5X20EA④ 아스콘 망상균열  
2.5X45.0② 그레이팅 파손  
1EA⑥ 방호벽 균열(외측)  
0.3/20.0③ 균열부백태  
0.1X1.5X20EA⑤ 배수구 막힘  
1EA반정교  
교 각 (P7)

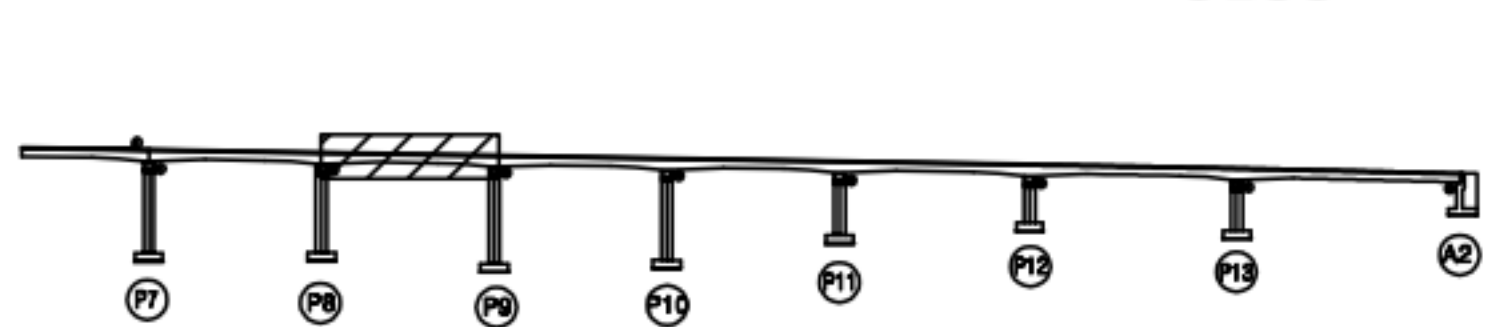
① 균열부백태  
0.1X1.5X20EA③ 아스콘 망상균열  
2.5X50.0② 균열부백태  
0.1X1.5X20EA

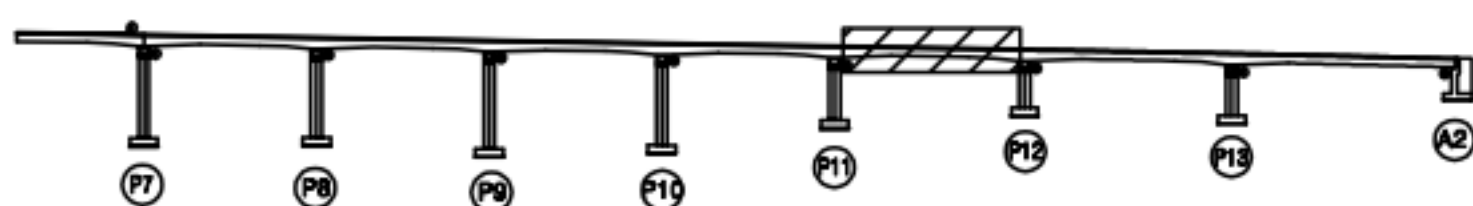
① 균열부백태  
0.1X1.5X20EA

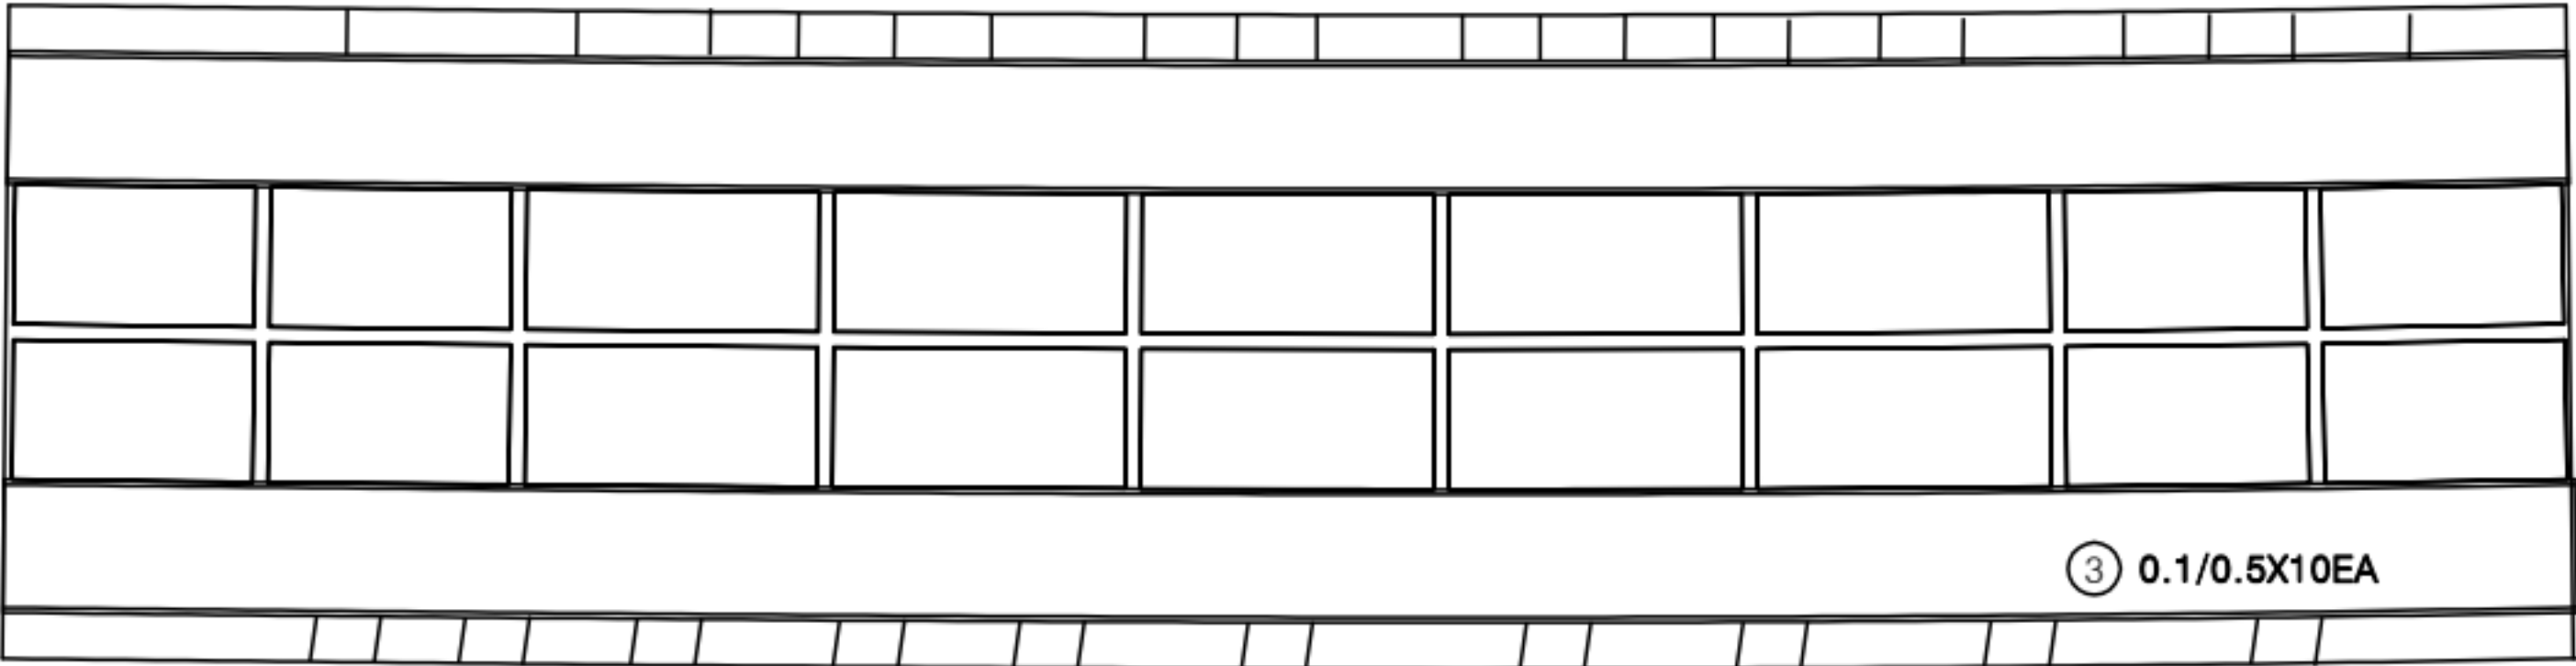
① 0.1/0.5X20EA

③ 0.1/0.5X10EA

② 0.1/0.5X10EA

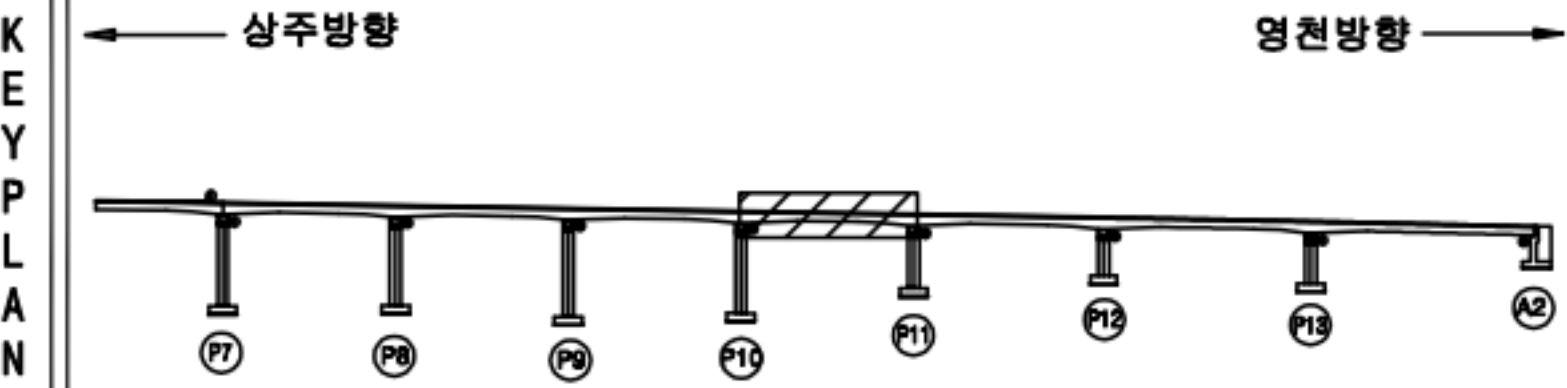
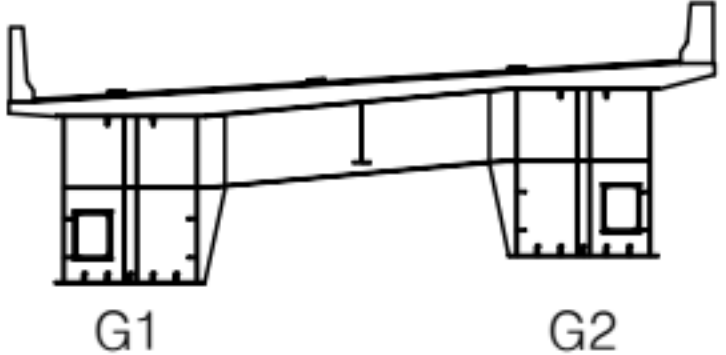
① 균열부백태  
0.1X1.0 X7EA

③ 균열부백태  
0.1X0.5

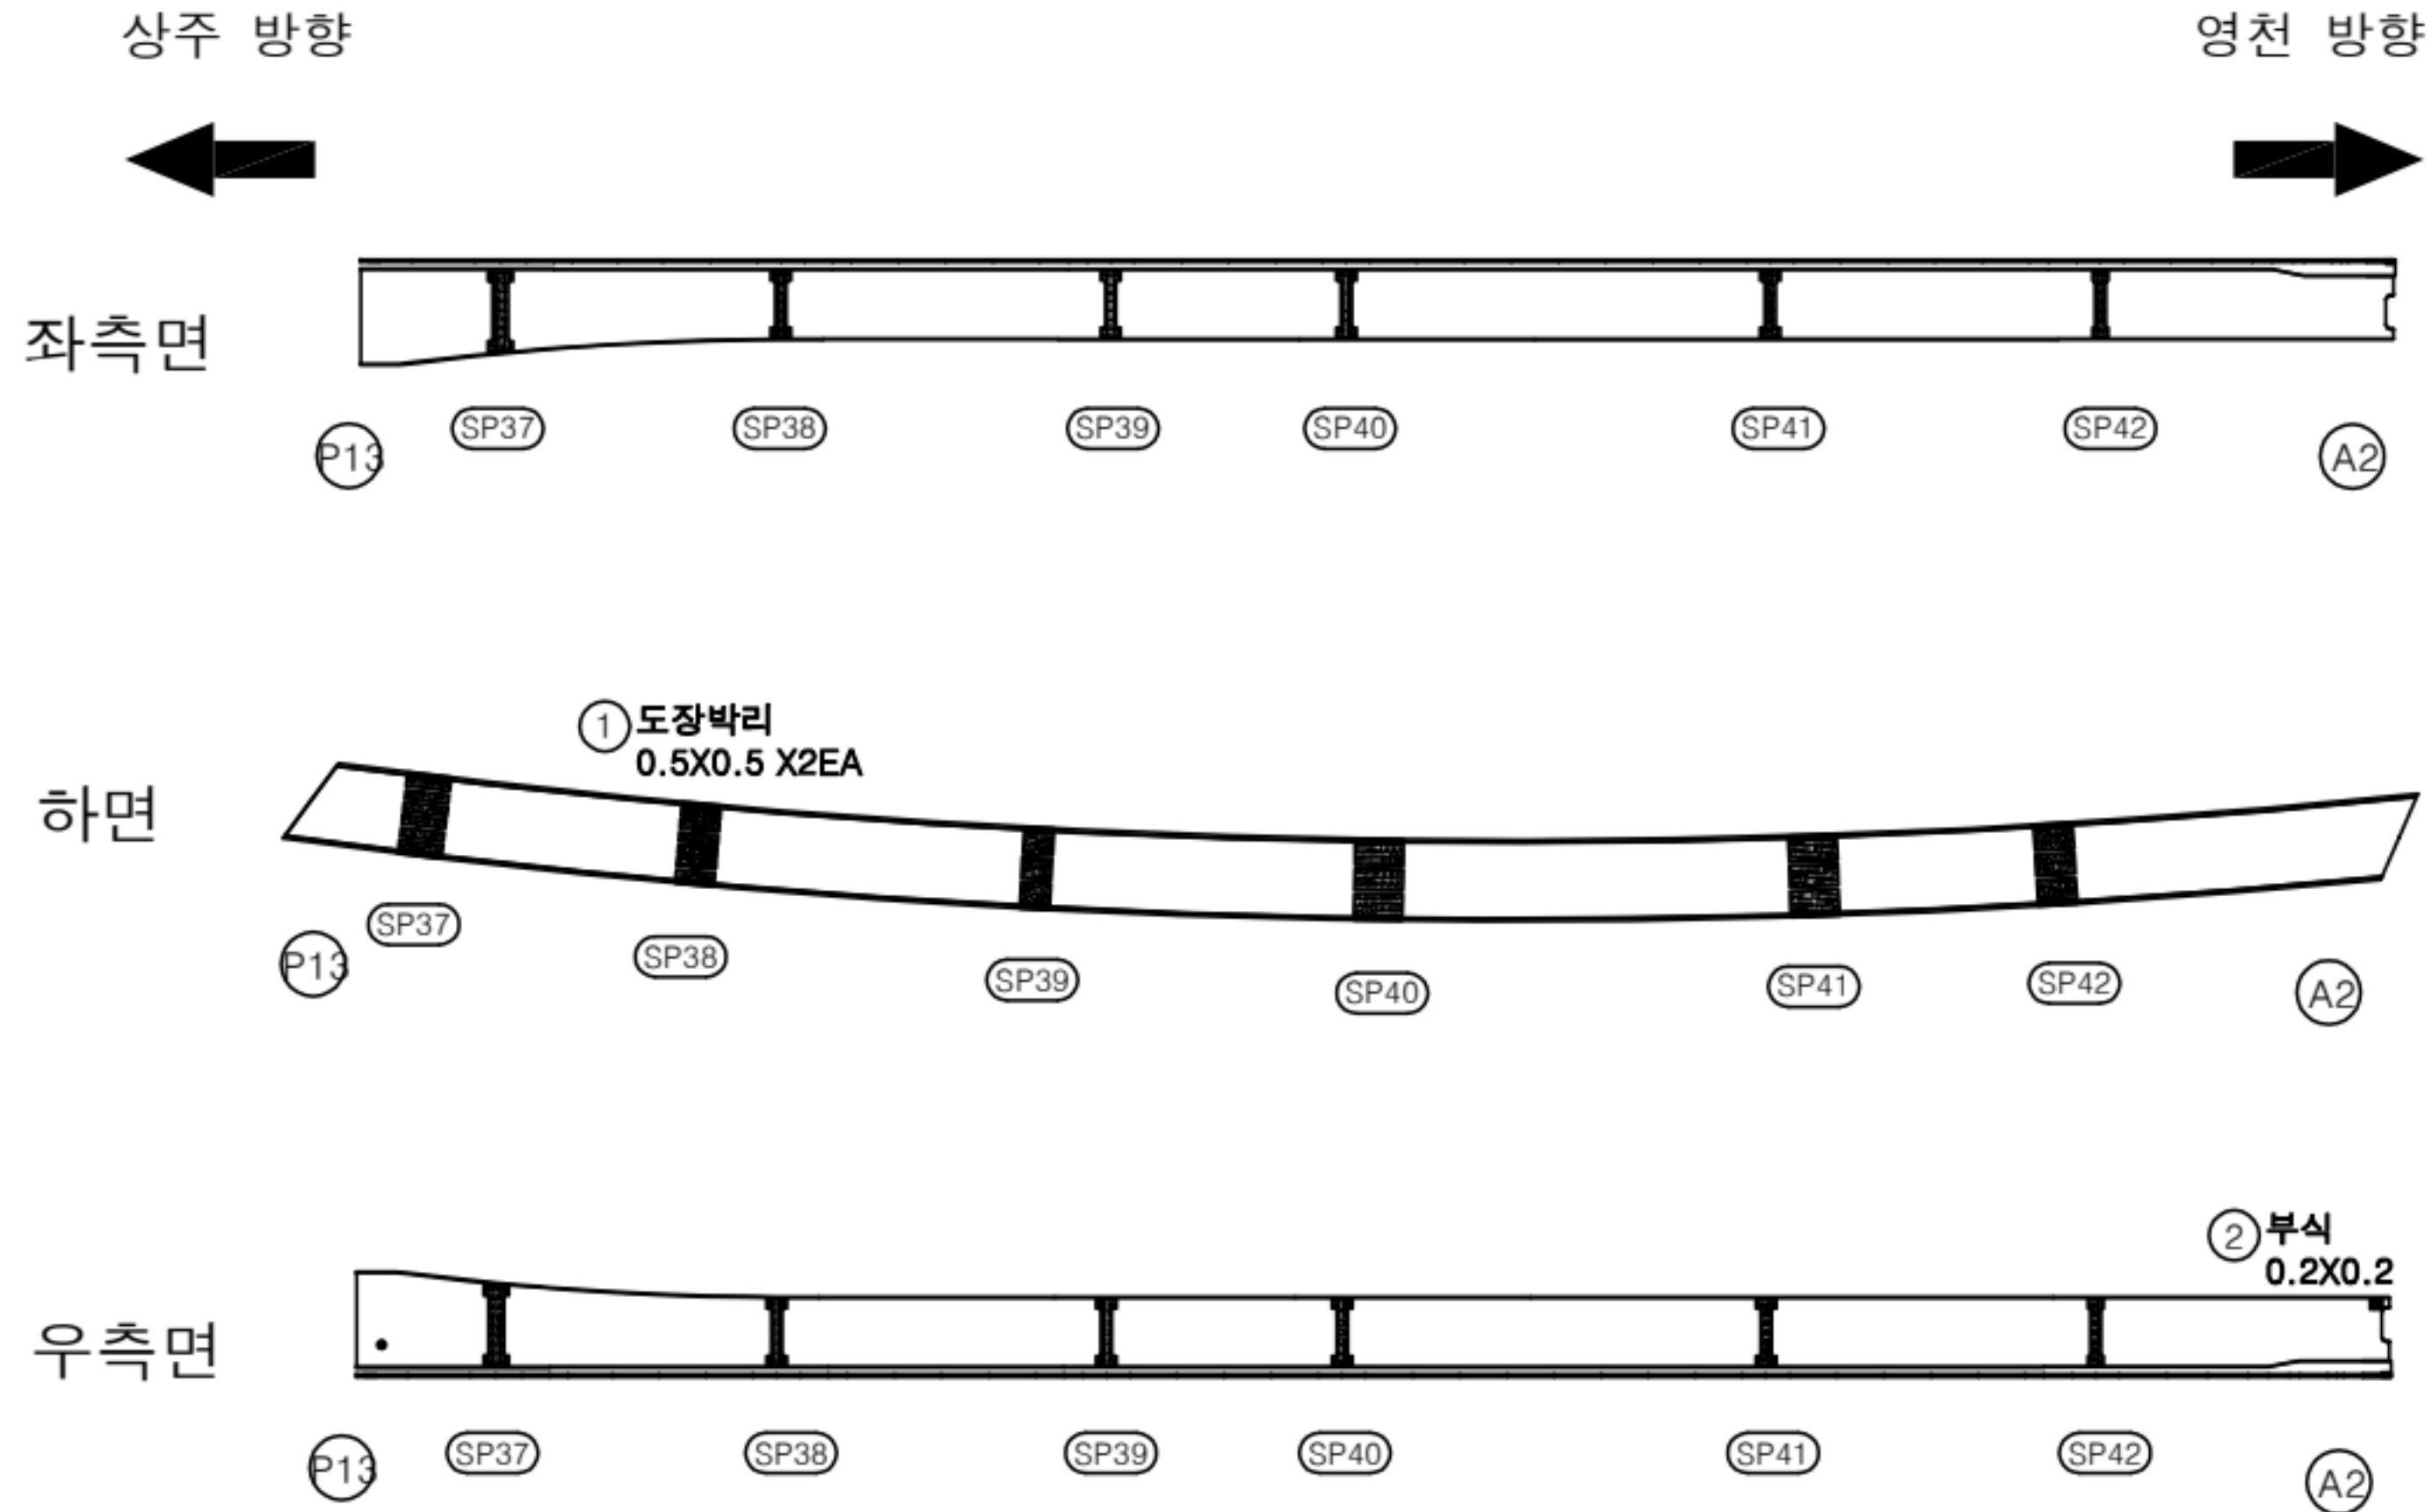
| 번호 | 구분 | 부재 | 손상내용 | 손상현황 | | | | | | 비고 |
|---|---|---|---|---|---|---|---|---|---|---|
| 2 | 25하 | 거더외부 | 부식 | | 0.2 | 0.2 | 0.04 | m <sup>2</sup> | 1 | |

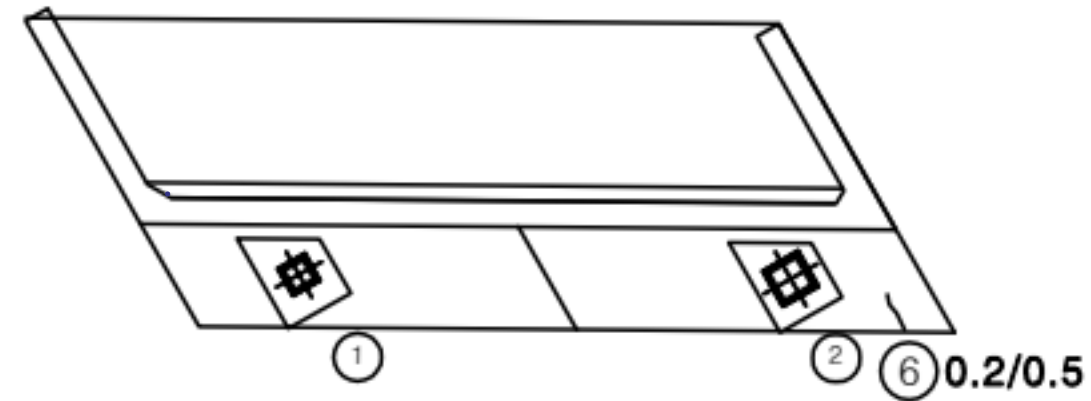
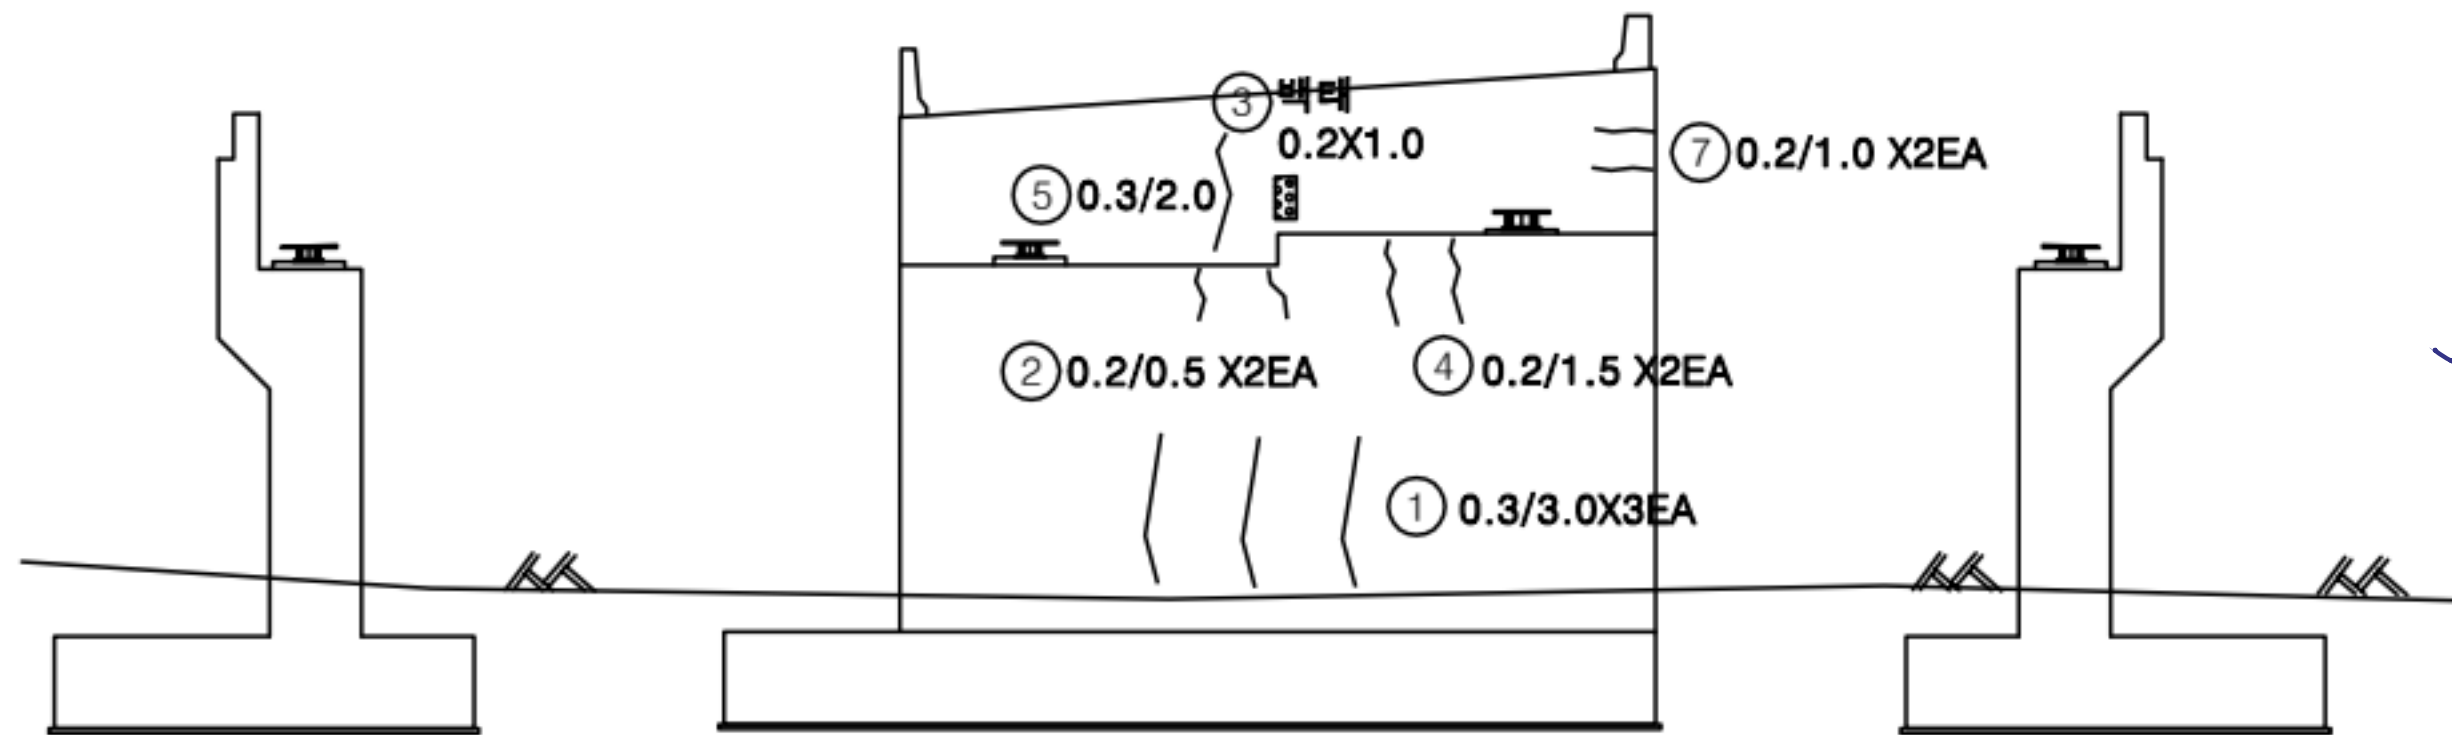
평면도

| 번호 | 구분 | 부재 | 손상내용 | 손상현황 | | | | | 비고 |
|---|---|---|---|---|---|---|---|---|---|
| 1 | 19하 | 교대 | 균열(0.3mm이상) | 0.3 | 3.0 | | 9.00 | m | 3 |
| 2 | 21하 | 교대 | 균열(0.3mm미만) | 0.2 | 0.5 | | 1.00 | m | 2 |
| 4 | 21하 | 교대 | 균열(0.3mm미만) | 0.2 | 1.5 | | 3.00 | m | 2 |
| 5 | 23하 | 교대 | 균열(0.3mm이상) | 0.3 | 2.0 | | 2.00 | m | 1 |
| 6 | 25하 | 교대 | 균열(0.3mm미만) | 0.2 | 0.5 | | 0.50 | m | 1 |
| 7 | 25하 | 교대 | 균열(0.3mm미만) | 0.2 | 1.0 | | 2.00 | m | 2 |

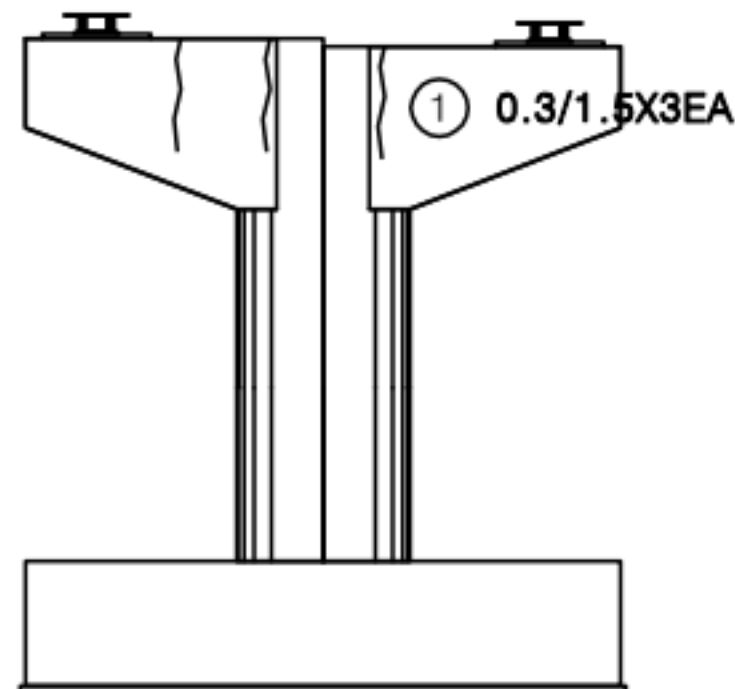
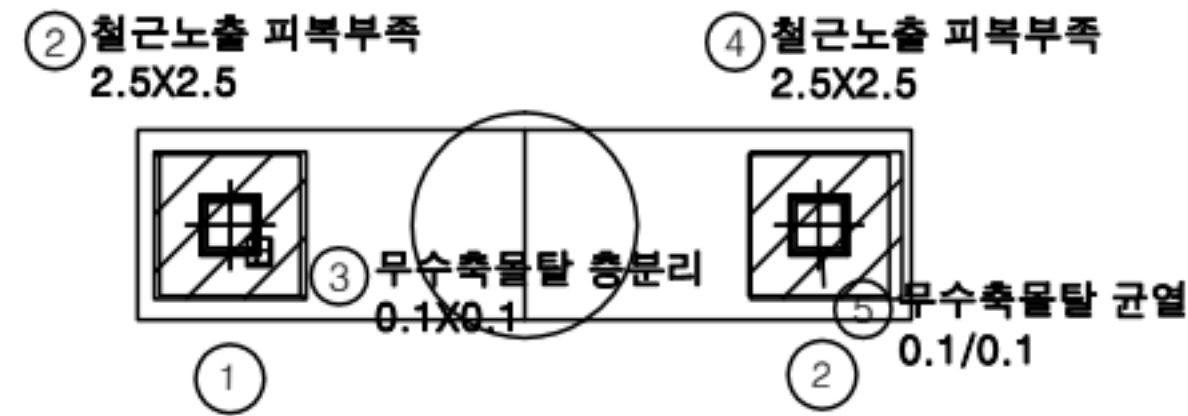
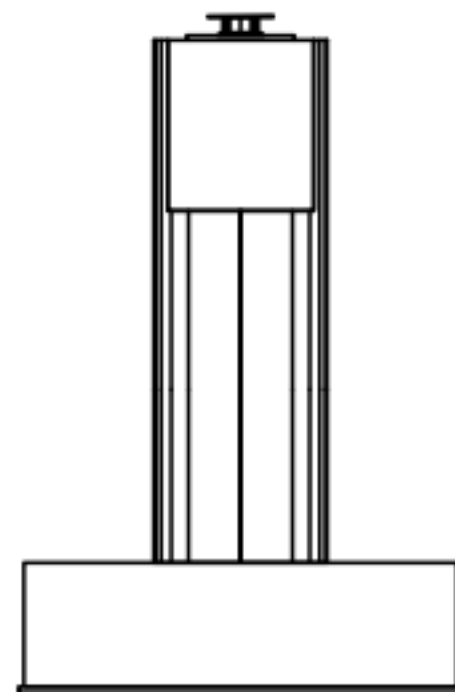
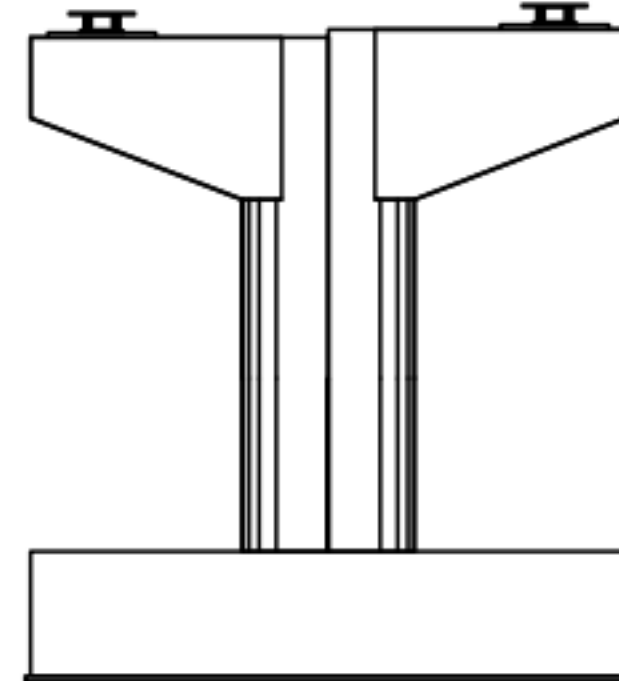
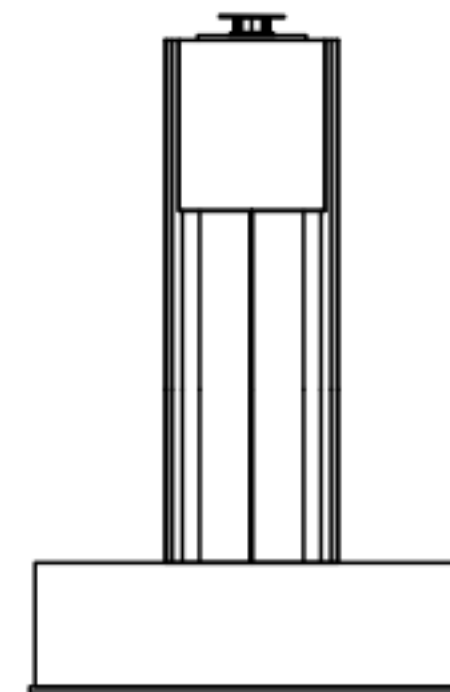
| 번호 | 구분 | 부재 | 손상내용 | 손상현황 | | | | | | 비고 |
|---|---|---|---|---|---|---|---|---|---|---|
| 1 | 19하 | 교각 | 균열(0.3mm미만) | 0.2 | 1.5 | | 4.50 | m | 3 | |
| 5 | 19하 | 교량받침 | 무수축물탈 균열 | 0.1 | 0.1 | | 0.10 | m | 1 | |

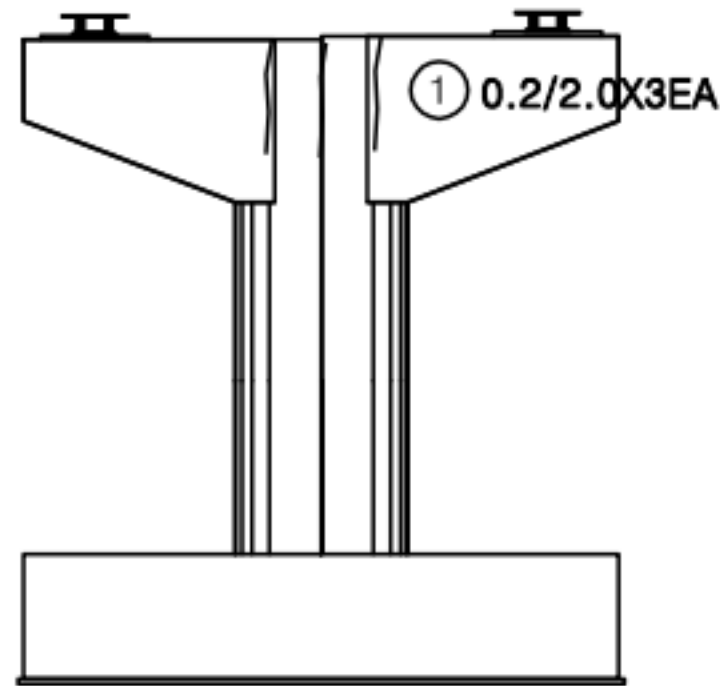
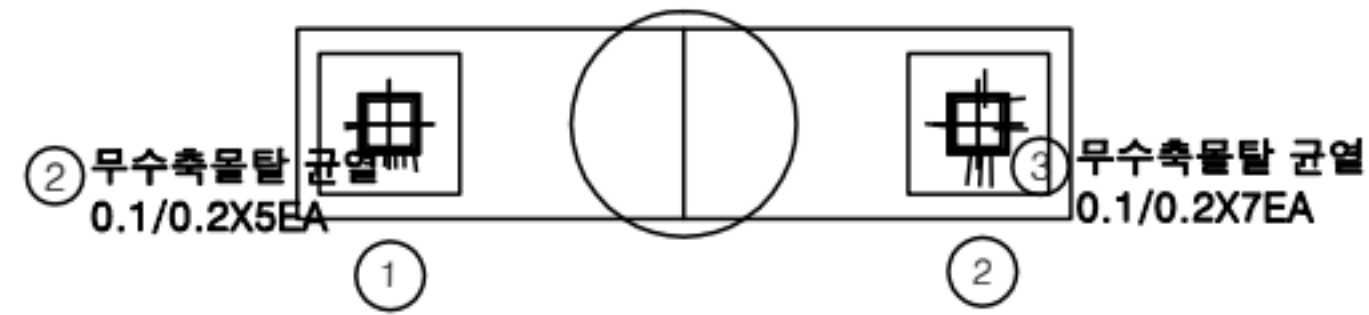
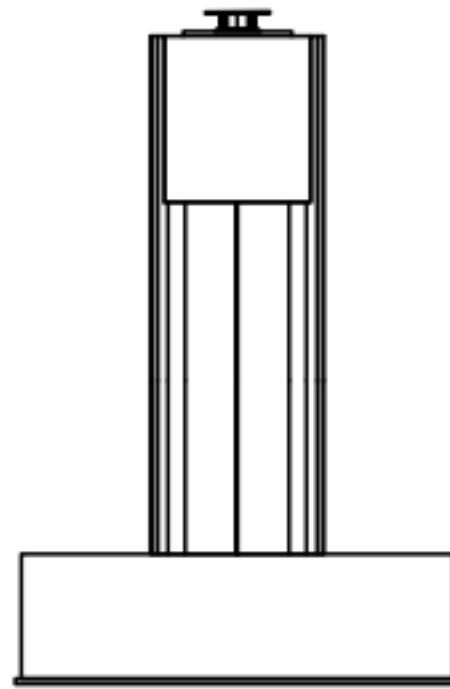
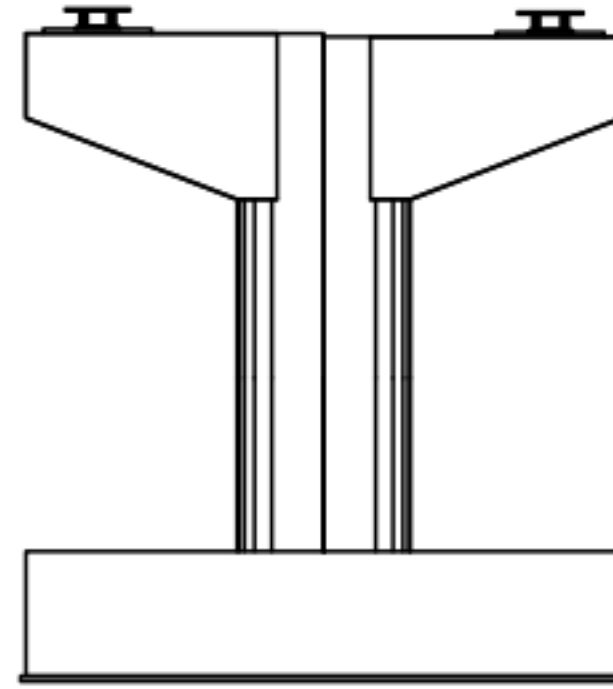
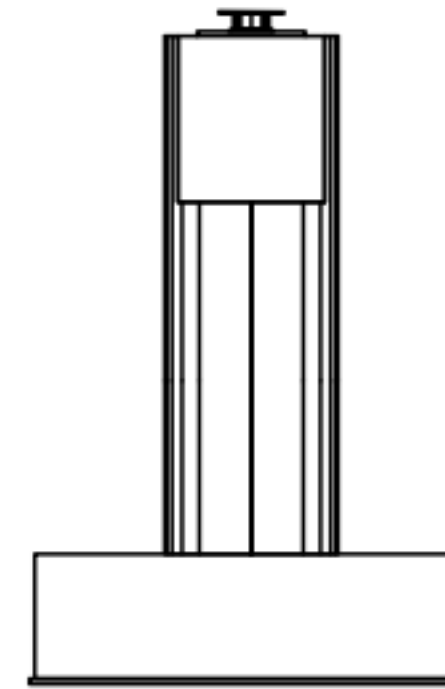
| 번호 | 구분 | 부재 | 손상내용 | 손상현황 | | | | | | 비고 |
|---|---|---|---|---|---|---|---|---|---|---|
| 1 | 19하 | 교각 | 균열 (0.3mm미만) | 0.2 | 2.0 | | 6.00 | m | 3 | |
| 2 | 19하 | 교량받침 | 무수축물탈 균열 | 0.1 | 0.2 | | 1.00 | m | 5 | |
| 3 | 19하 | 교량받침 | 무수축물탈 균열 | 0.1 | 0.2 | | 1.40 | m | 7 | |

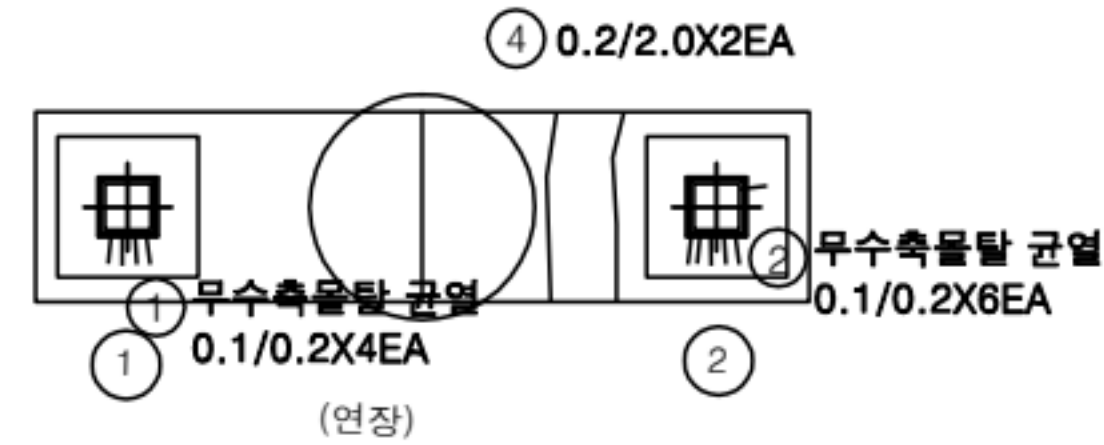
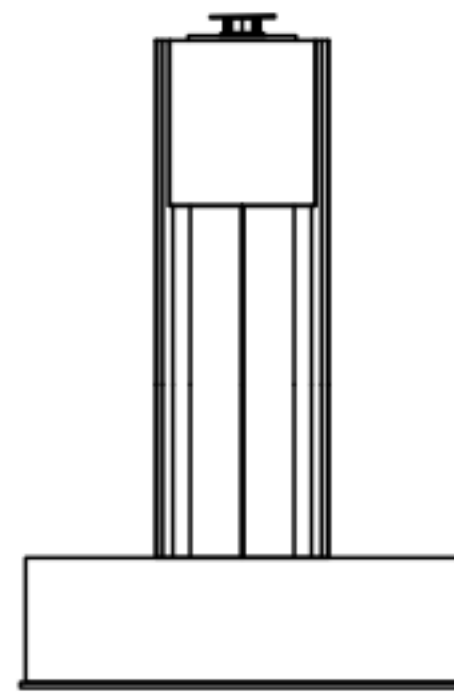
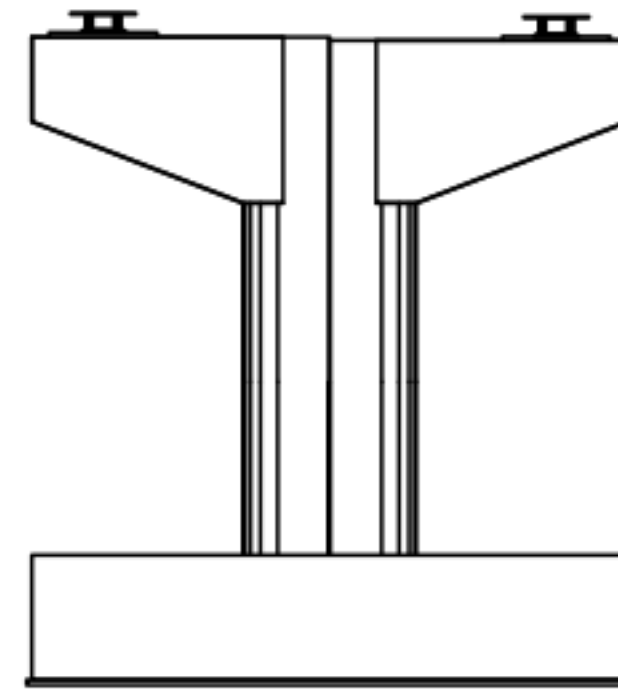
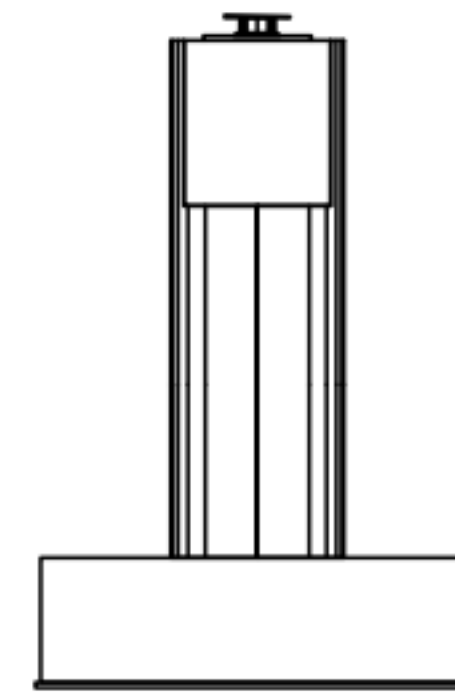
| 번호 | 구분 | 부재 | 손상내용 | 손상현황 | | | | | | 비고 |
|---|---|---|---|---|---|---|---|---|---|---|
| 1 | 19하 | 교량받침 | 무수축물탈 균열 | 0.1 | 0.2 | | 0.80 | m | 4 | |
| 2 | 19하 | 교량받침 | 무수축물탈 균열 | 0.1 | 0.2 | | 1.20 | m | 6 | |
| 3 | 19하 | 교각 | 균열(0.3mm이상) | 0.3 | 1.0 | | 2.00 | m | 2 | 길이증가 |
| 4 | 19하 | 교각 | 균열(0.3mm미만) | 0.2 | 2.0 | | 4.00 | m | 2 | |
| 5 | 19하 | 교각 | 균열(0.3mm미만) | 0.2 | 1.5 | | 3.00 | m | 2 | |

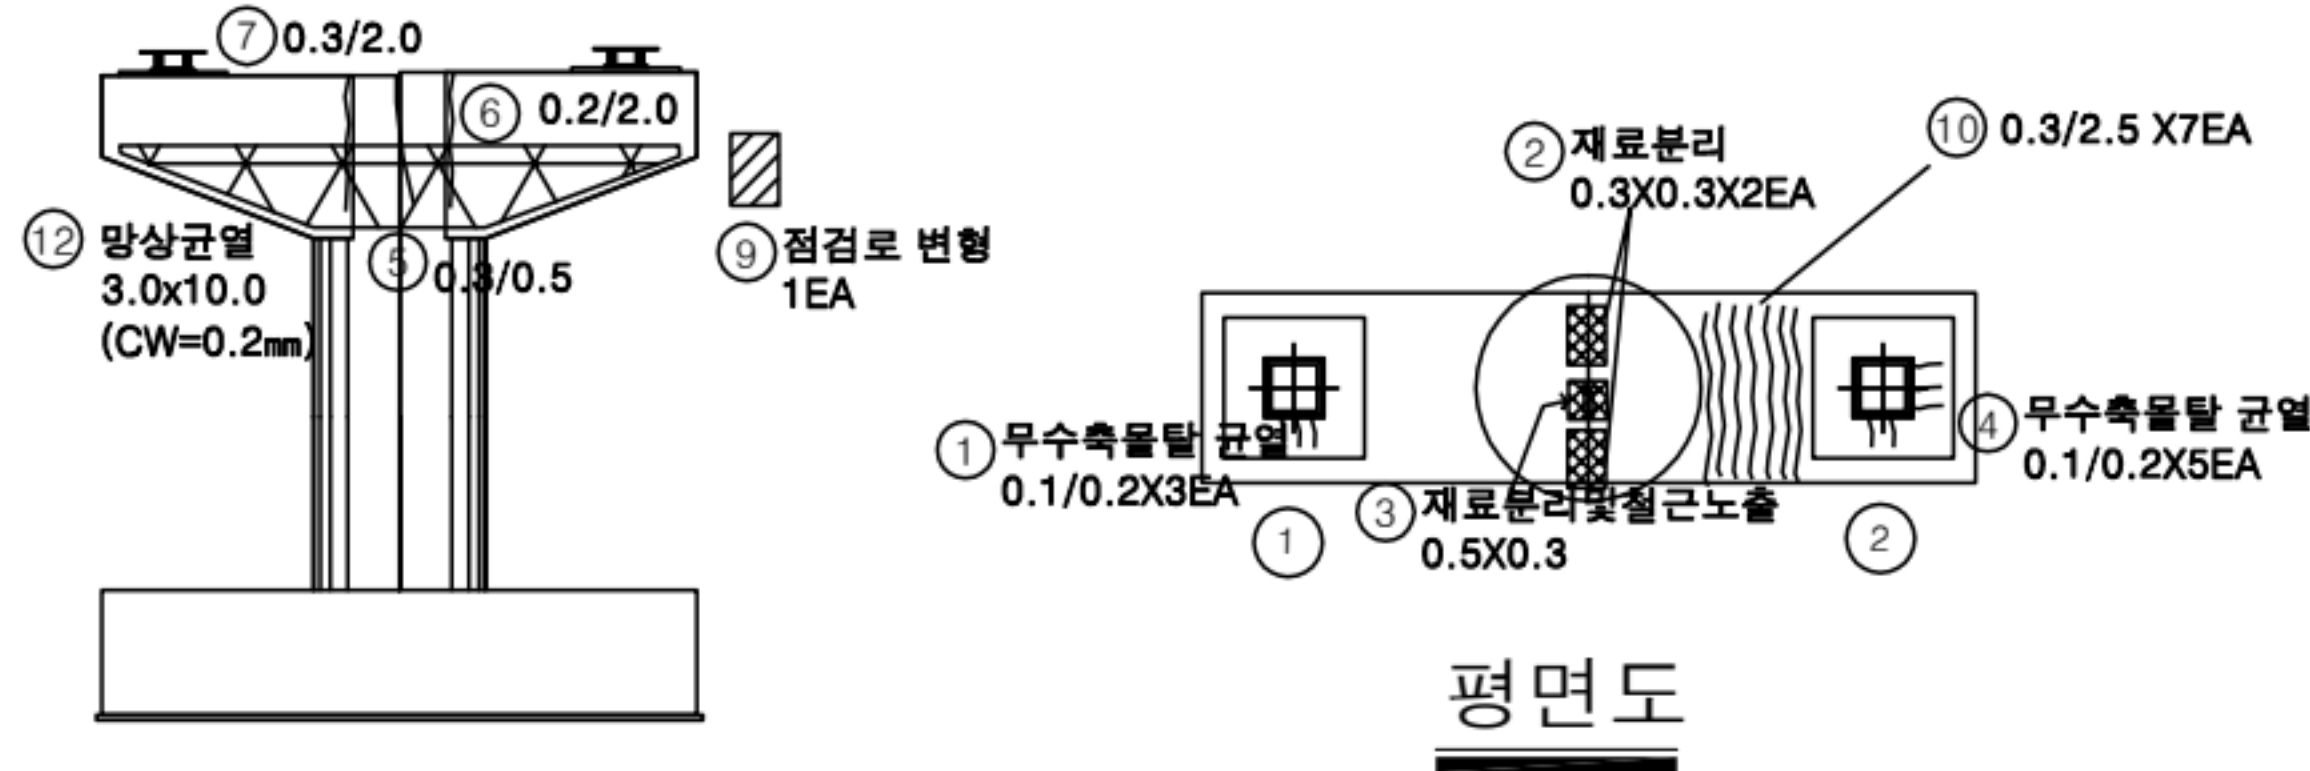
| 번호 | 구분 | 부재 | 손상내용 | 손상현황 | | | | | | 비 고 |
|---|---|---|---|---|---|---|---|---|---|---|
| 1 | 19하 | 교량받침 | 무수축물탈 균열 | 0.1 | 0.2 | | 0.60 | m | 3 | |
| 4 | 19하 | 교량받침 | 무수축물탈 균열 | 0.1 | 0.2 | | 1.00 | m | 5 | |
| 5 | 19하 | 교각 | 균열 (0.3mm 이상) | 0.3 | 0.5 | | 0.50 | m | 1 | |
| 6 | 19하 | 교각 | 균열 (0.3mm 미만) | 0.2 | 2.0 | | 2.00 | m | 1 | |
| 7 | 19하 | 교각 | 균열 (0.3mm 이상) | 0.3 | 2.0 | | 2.00 | m | 1 | 폭증가 |
| 10 | 21하 | 교각 | 균열 (0.3mm 이상) | 0.3 | 2.5 | | 17.50 | m | 7 | |
| 11 | 23하 | 교각 | 망상균열 | 0.2 | 8.0 | 2.0 | 16.00 | m <sup>2</sup> | 1 | |
| 12 | 25하 | 교각 | 망상균열 | 0.2 | 3.0 | 10.0 | 30.00 | m <sup>2</sup> | 1 | |

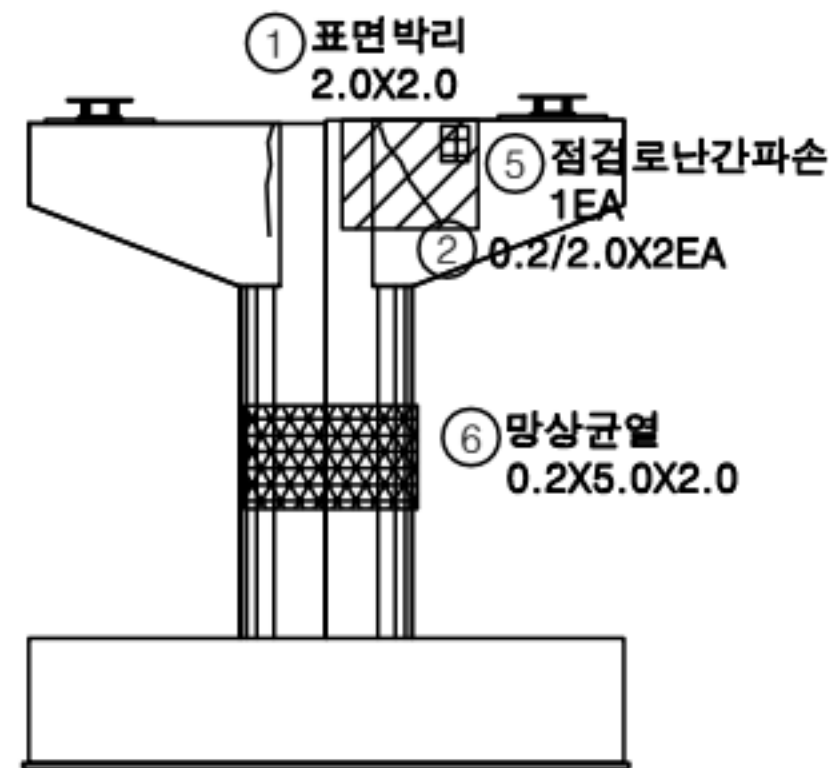
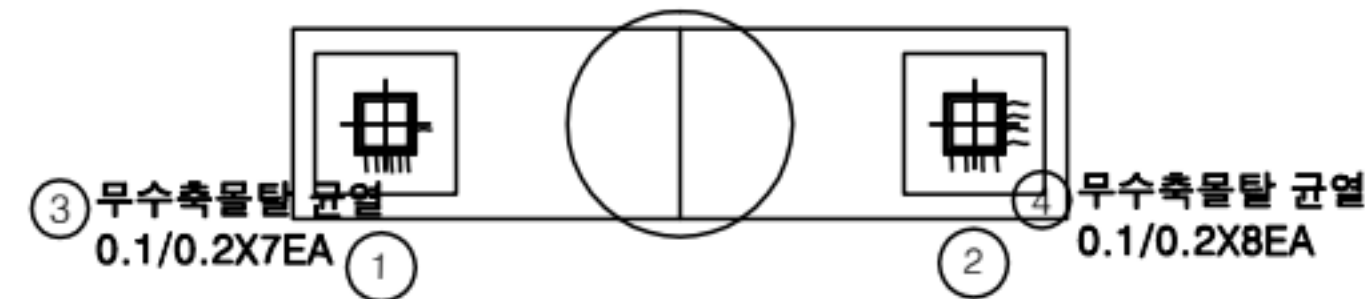
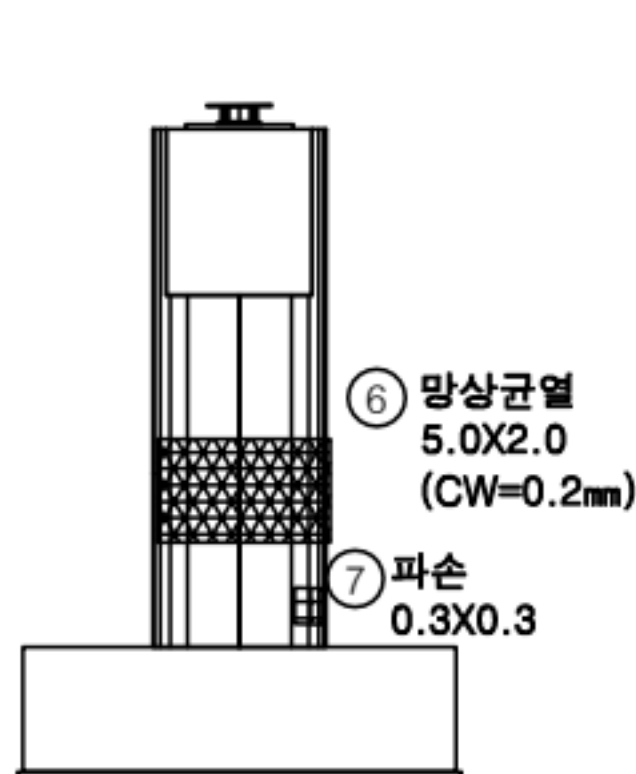
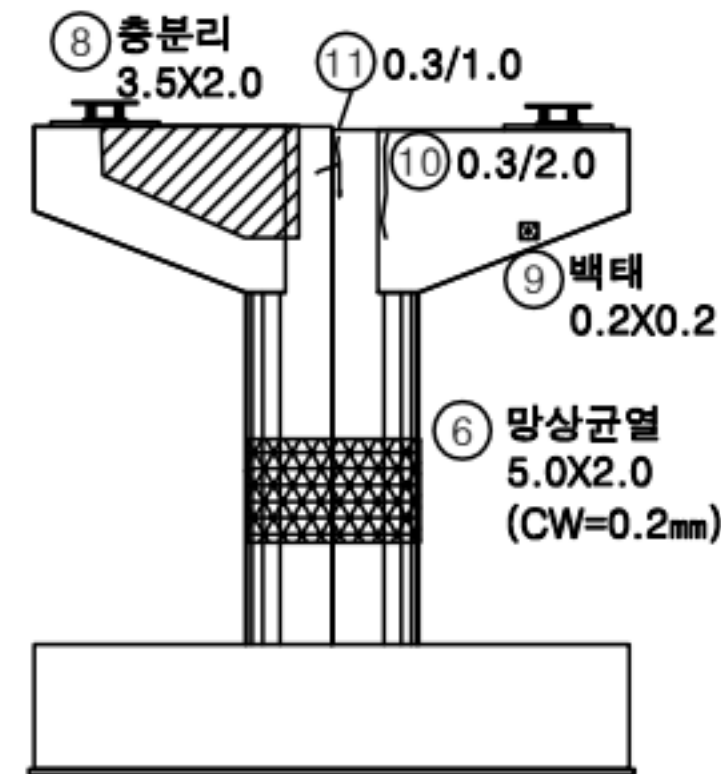
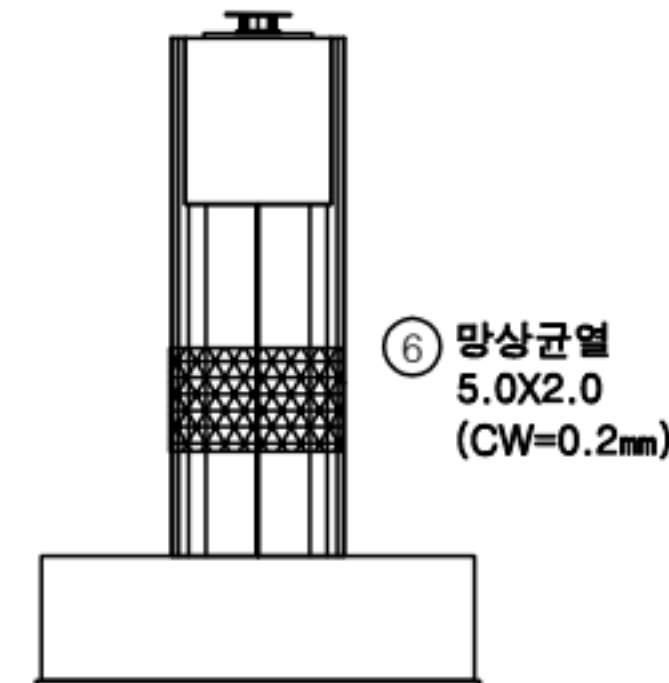
| 번호 | 구분 | 부재 | 손상내용 | 손상현황 | | | | | 비 고 |
|---|---|---|---|---|---|---|---|---|---|
| 1 | 19하 | 교각 | 충분리 | | 2.0 | 2.0 | 4.00 | m <sup>2</sup> | 1 손상증가 |
| 2 | 19하 | 교각 | 균열(0.3mm미만) | 0.2 | 2.0 | | 4.00 | m | 2 |
| 3 | 19하 | 교량받침 | 무수축물탈 균열 | 0.1 | 0.2 | | 1.40 | m | 7 |
| 4 | 19하 | 교량받침 | 무수축물탈 균열 | 0.1 | 0.2 | | 1.60 | m | 8 |
| 6 | 21하 | 교각 | 망상균열 | 0.2 | 5.0 | 2.0 | 10.00 | m <sup>2</sup> | 1 |
| 10 | 21하 | 교각 | 균열(0.3mm이상) | 0.3 | 2.0 | | 2.00 | m | 1 폭증가 |
| 11 | 21하 | 교각 | 균열(0.3mm이상) | 0.3 | 1.0 | | 1.00 | m | 1 |

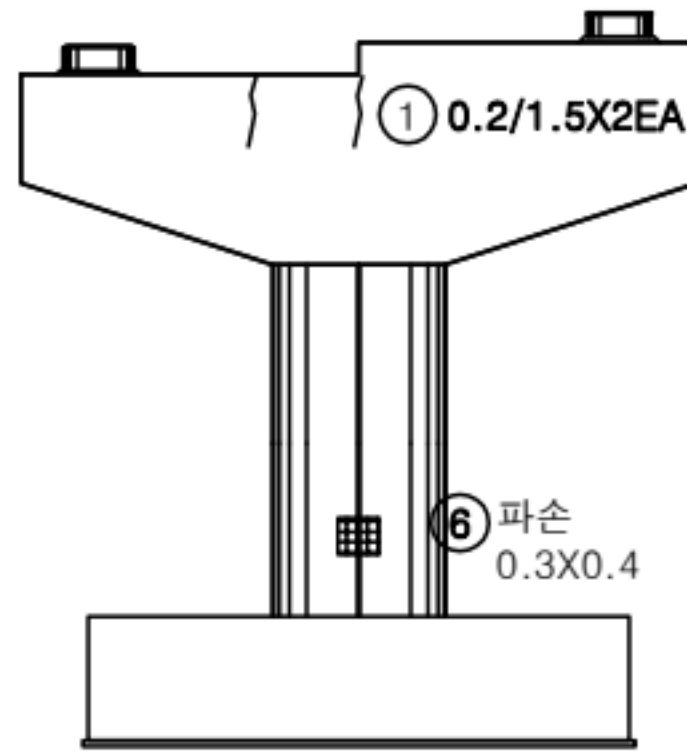
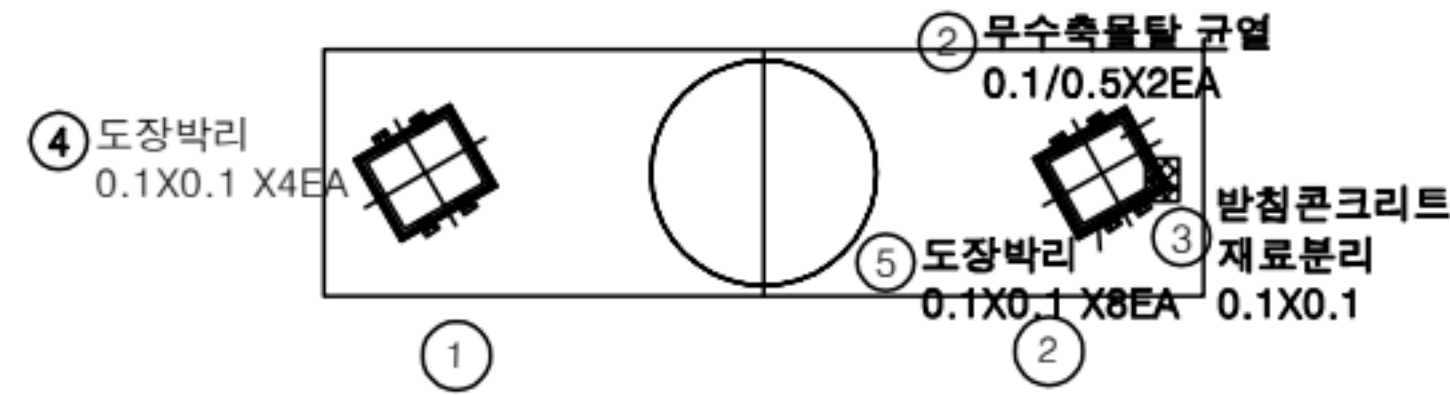
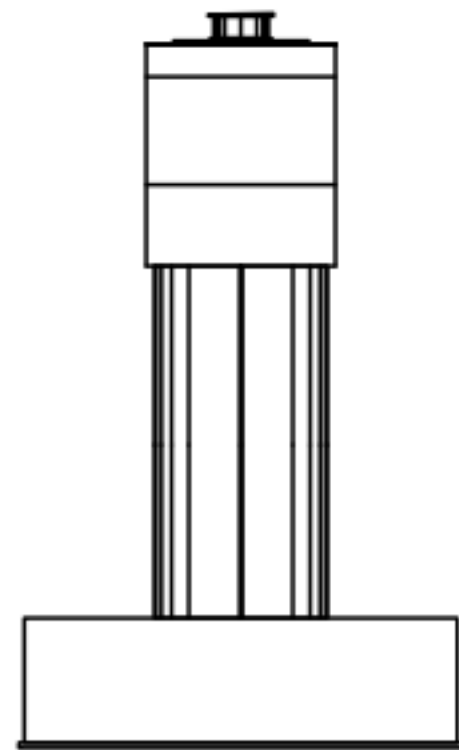
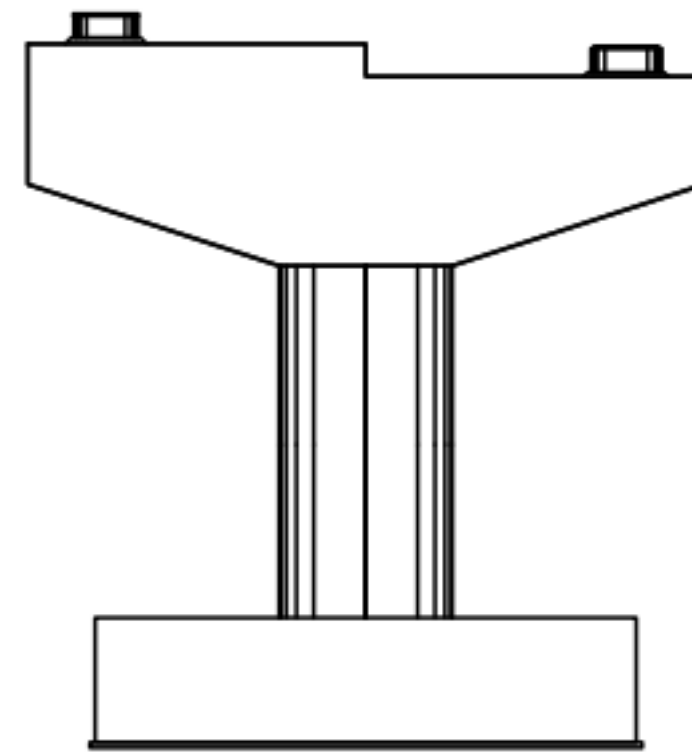
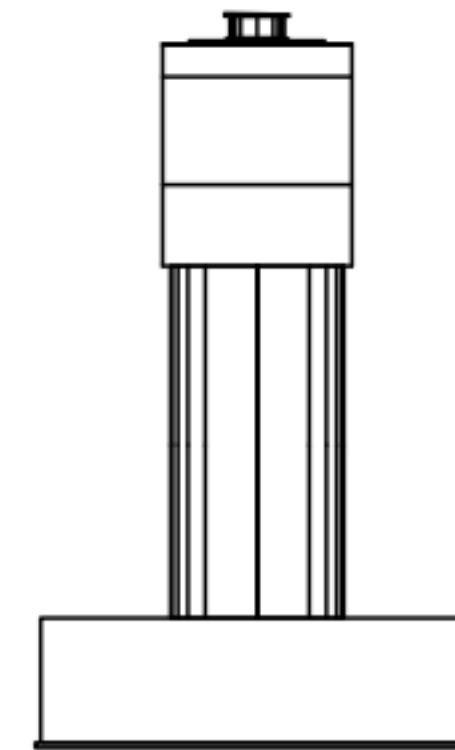
| 번호 | 구분 | 부재 | 손상내용 | 손상현황 | | | | | | 비고 |
|---|---|---|---|---|---|---|---|---|---|---|
| 1 | 19하 | 교각 | 균열(0.3mm미만) | 0.2 | 1.5 | | 3.00 | m | 2 | |
| 2 | 19하 | 교량받침 | 무수축물탈 균열 | 0.1 | 0.5 | | 1.00 | m | 2 | |
