상주영천고속도로 2024~2025년 시설물 안전점검 용역  
(2025년 하반기 정밀안전점검)

# 외 관 조 사 망 도

낙동JCT교

2025.12

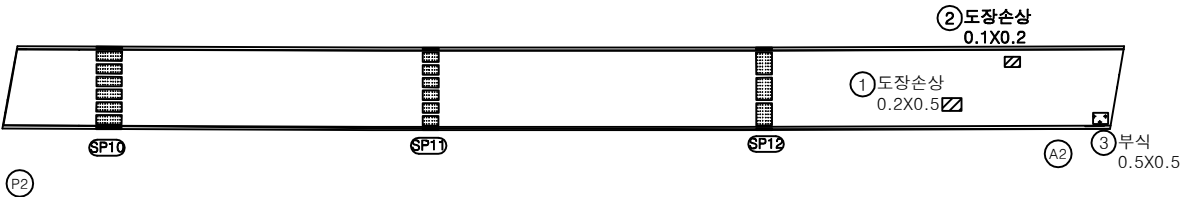
하면

| 번호 | 구분 | 부재 | 손상내용 | 손상현황 | | | | | | 비 고 |
|---|---|---|---|---|---|---|---|---|---|---|
| 1 | 19하 | 거더외부 | 도장손상 | | 0.2 | 0.5 | 0.10 | m <sup>2</sup> | 1 | |
| 2 | 25하 | 거더외부 | 도장손상 | | 0.1 | 0.2 | 0.02 | m <sup>2</sup> | 1 | |
| 3 | 25하 | 거더외부 | 부식 | | 0.5 | 0.5 | 0.25 | m <sup>2</sup> | 1 | |

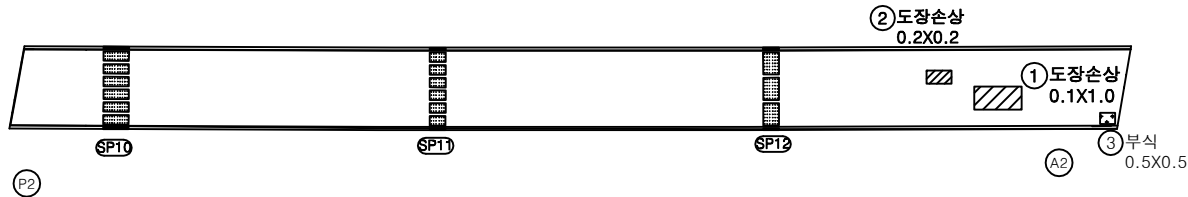
하면

| 번호 | 구분 | 부재 | 손상내용 | 손상현황 | | | | | | 비 고 |
|---|---|---|---|---|---|---|---|---|---|---|
| 1 | 19하 | 거더외부 | 도장손상 | | 0.1 | 1.0 | 0.10 | m <sup>2</sup> | 1 | |
| 2 | 25하 | 거더외부 | 도장손상 | | 0.2 | 0.2 | 0.04 | m <sup>2</sup> | 1 | |
| 3 | 25하 | 거더외부 | 부식 | | 0.5 | 0.5 | 0.25 | m <sup>2</sup> | 1 | |
