상주영천고속도로 2024~2025년 시설물 안전점검 용역  
(2025년 하반기 정밀안전점검)

# 외 관 조 사 망 도

상촌교

2025.12

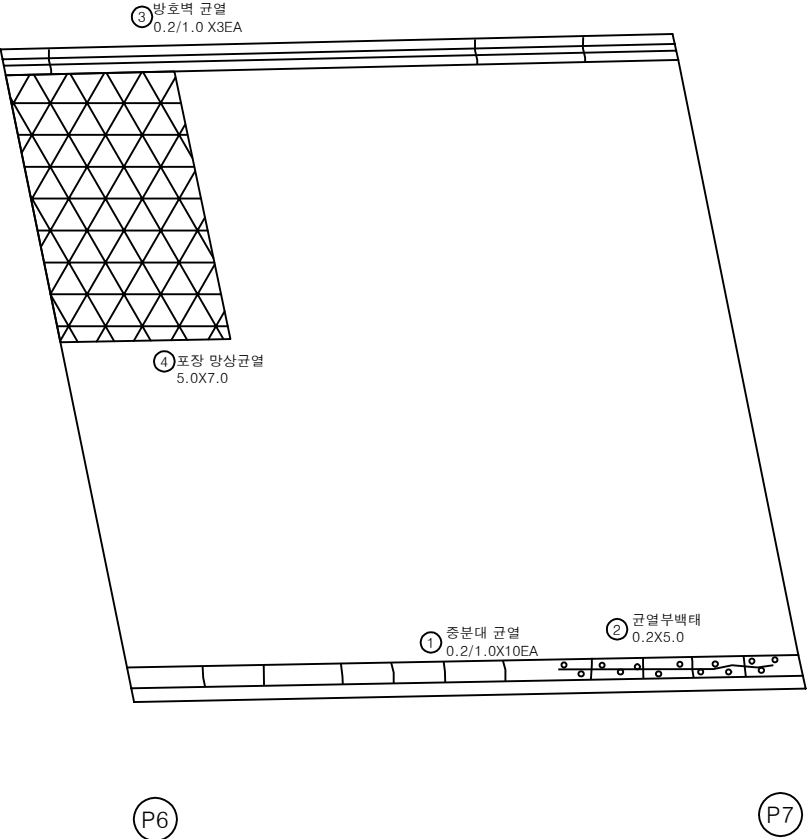
| 번호 | 구분 | 부재 | 손상내용 | 손상현황 | | | | | | 비 고 |
|---|---|---|---|---|---|---|---|---|---|---|
| 1 | 19하 | 교면포장 | 포장 망상균열 | | 20.0 | 7.0 | 140.00 | m <sup>2</sup> | 1 | 21'상 보수 |
| 2 | 19하 | 중분대 | 중분대 균열 | 0.2 | 1.0 | | 4.00 | m | 4 | |
| 3 | 23하 | 방호벽 | 방호벽 균열 | 0.2 | 1.0 | | 5.00 | m | 5 | |

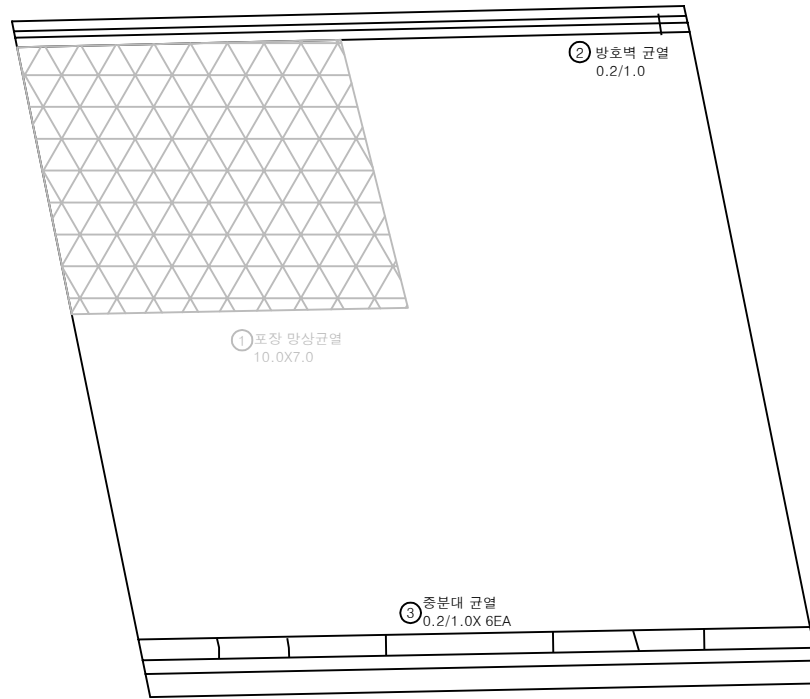
| 번호 | 구분 | 부재 | 손상내용 | 손상현황 | | | | | | 비 고 |
|---|---|---|---|---|---|---|---|---|---|---|
| 1 | 19하 | 교면포장 | 포장 망상균열 | | 10.0 | 7.0 | 70.00 | m <sup>2</sup> | 1 | 21'상 분수 |
| 2 | 19하 | 방호벽 | 방호벽 균열 | 0.2 | 1.0 | | 1.00 | m | 1 | |
| 3 | 19하 | 중분대 | 중분대 균열 | 0.2 | 1.0 | | 6.00 | m | 6 | |

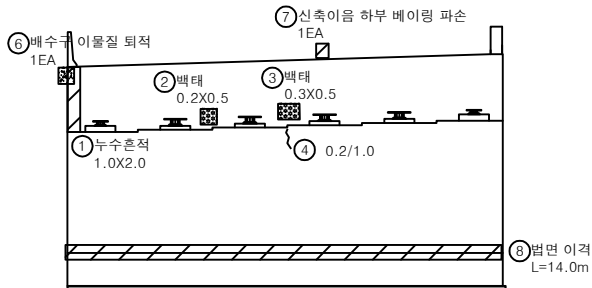
평면도

| 번호 | 구분 | 부재 | 손상내용 | 손상현황 | | | | | 비 고 |
|---|---|---|---|---|---|---|---|---|---|
| 1 | 19하 | 교대 | 누수흔적 | | 1.0 | 2.0 | 2.00 | ㎡ | 1 |
| 4 | 21하 | 교대 | 균열(0.3mm미만) | 0.2 | 1.0 | | 1.00 | m | 1 |

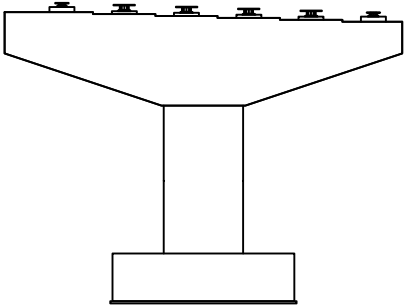
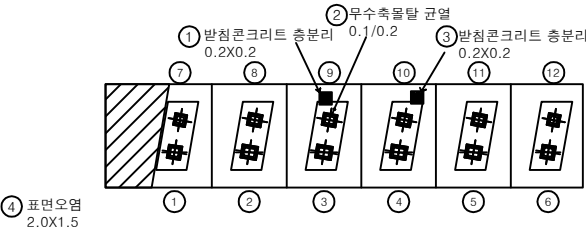
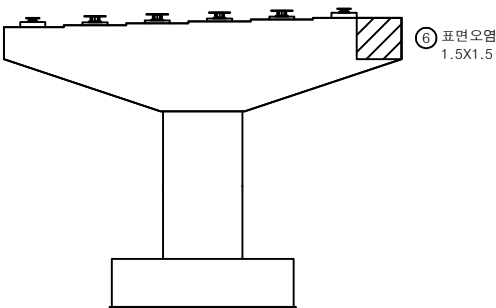
| 도 면 번 호 | 39 |

| 번호 | 구분 | 부재 | 손상내용 | 손상현황 | | | | | 비고 |
|---|---|---|---|---|---|---|---|---|---|
| 2 | 19하 | 교량발침 | 무수축물탈 균열 | 0.1 | 0.2 | | 0.20 | m | 1 |
| 7 | 25상 | 교각 | 망상균열 | 0.2 | 2.5 | 15.0 | 75.00 | m <sup>2</sup> | 2 |

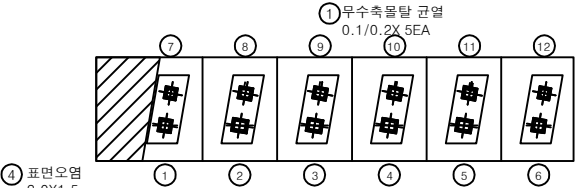
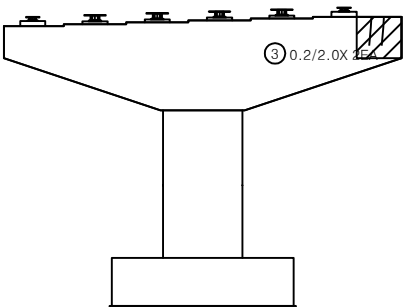
| 번호 | 구분 | 부재 | 손상내용 | 손상현황 | | | | | | 비 고 |
|---|---|---|---|---|---|---|---|---|---|---|
| 1 | 19하 | 교량받침 | 무수축물탈 균열 | 0.1 | 0.2 | | 1.00 | m | 5 | |
| 2 | 19하 | 교각 | 균열(0.3mm미만) | 0.2 | 2.0 | | 6.00 | m | 3 | |
| 3 | 19하 | 교각 | 균열(0.3mm미만) | 0.2 | 2.0 | | 4.00 | m | 2 | |

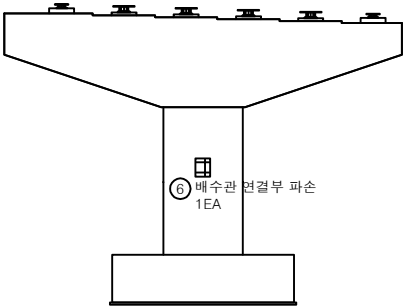
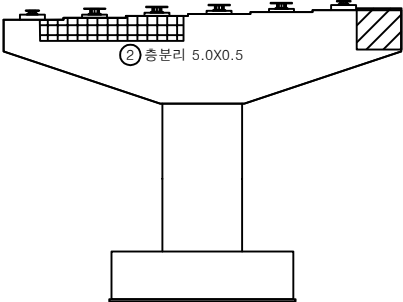
| 번호 | 구분 | 부재 | 손상내용 | 손상현황 | | | | | 비 고 |
|---|---|---|---|---|---|---|---|---|---|
| 1 | 19하 | 교량받침 | 무수축물탈 균열 | 0.1 | 0.2 | | 0.20 | m | 1 |

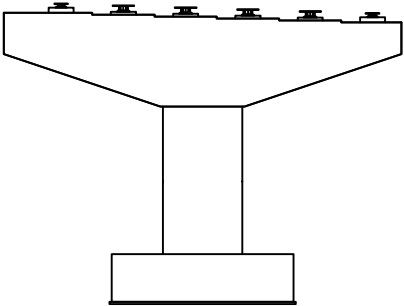
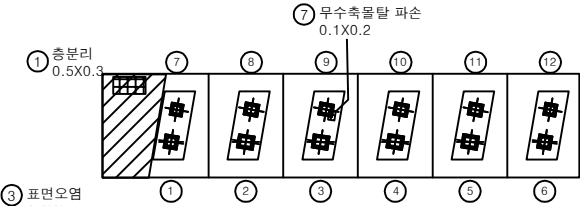
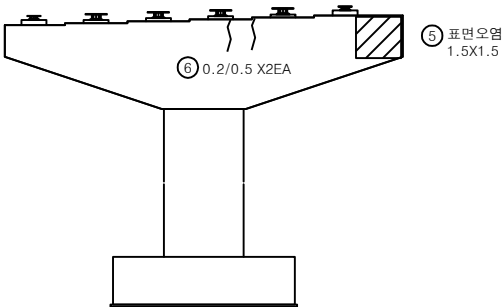
| 번호 | 구분 | 부재 | 손상내용 | 손상현황 | | | | | 비 고 |
|---|---|---|---|---|---|---|---|---|---|
| 2 | 19하 | 교각 | 균열(0.3mm미만) | 0.2 | 2.0 | | 2.00 | m | 1 |
| 6 | 23하 | 교각 | 균열(0.3mm미만) | 0.2 | 0.5 | | 1.00 | m | 2 |

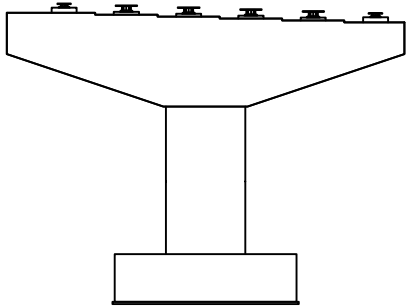
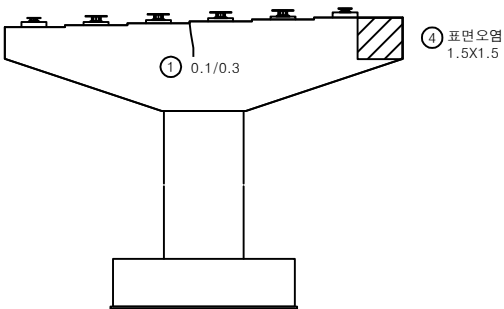
| 도면번호 | 43 |

| 번호 | 구분 | 부재 | 손상내용 | 손상현황 | | | | | 비고 |
|---|---|---|---|---|---|---|---|---|---|
| 1 | 19하 | 교각 | 균열(0.3mm미만) | 0.1 | 0.3 | | 0.30 | m | 1 |

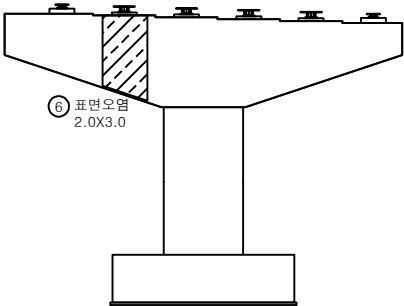
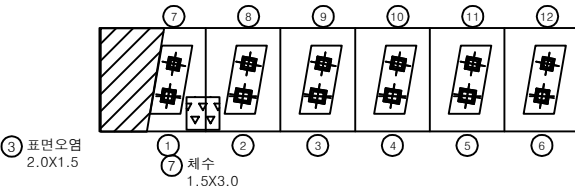
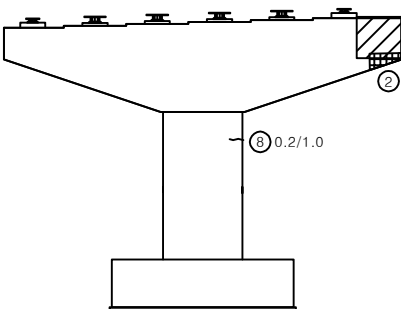
| 번호 | 구분 | 부재 | 손상내용 | 손상현황 | | | | | 비 고 |
|---|---|---|---|---|---|---|---|---|---|
| 1 | 19하 | 교각 | 균열(0.3mm미만) | 0.2 | 2.0 | | 2.00 | m | 1 |
| 8 | 25하 | 교각 | 균열(0.3mm미만) | 0.2 | 1.0 | | 1.00 | m | 1 |

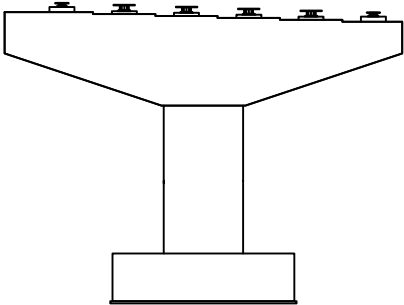
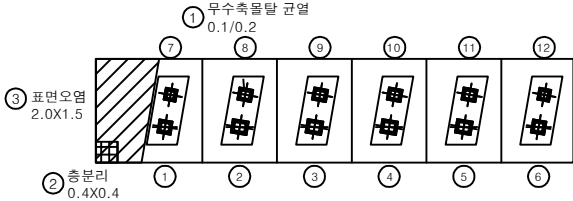
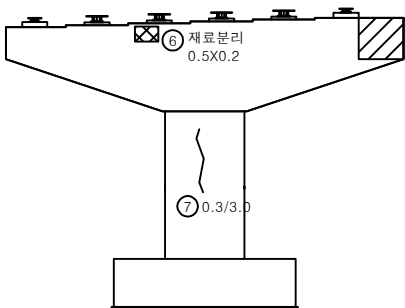
| 번호 | 구분 | 부재 | 손상내용 | 손상현황 | | | | | 비고 |
|---|---|---|---|---|---|---|---|---|---|
| 1 | 19하 | 교량받침 | 무수축물탈 균열 | 0.1 | 0.2 | | 0.20 | m | 1 |
| 7 | 25하 | 교각 | 균열(0.3mm이상) | 0.3 | 3.0 | | 3.00 | m | 1 |

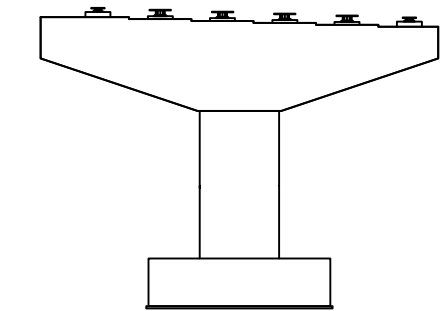
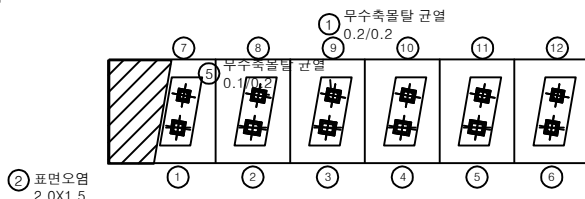
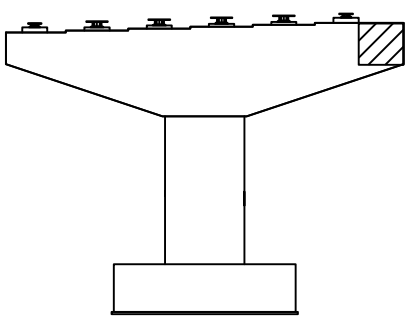
| 번호 | 구분 | 부재 | 손상내용 | 손상현황 | | | | | 비고 |
|---|---|---|---|---|---|---|---|---|---|
| 1 | 19하 | 교량받침 | 무수축물탈 균열 | 0.2 | 0.2 | | 0.20 | m | 1 |
| 5 | 23하 | 교량받침 | 무수축물탈 균열 | 0.1 | 0.2 | | 0.20 | m | 1 |

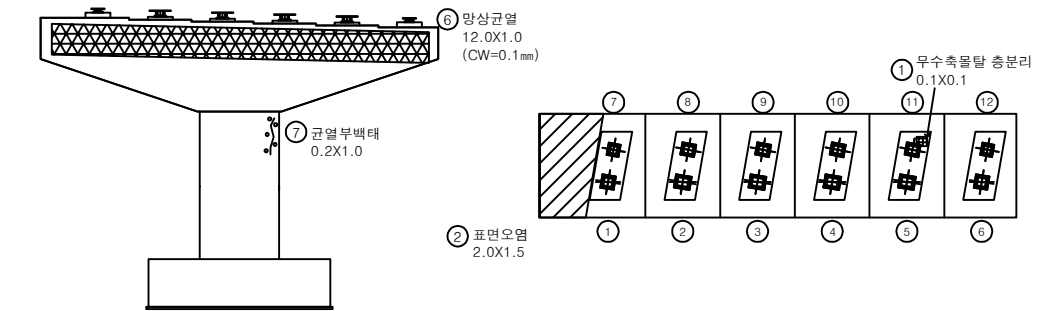
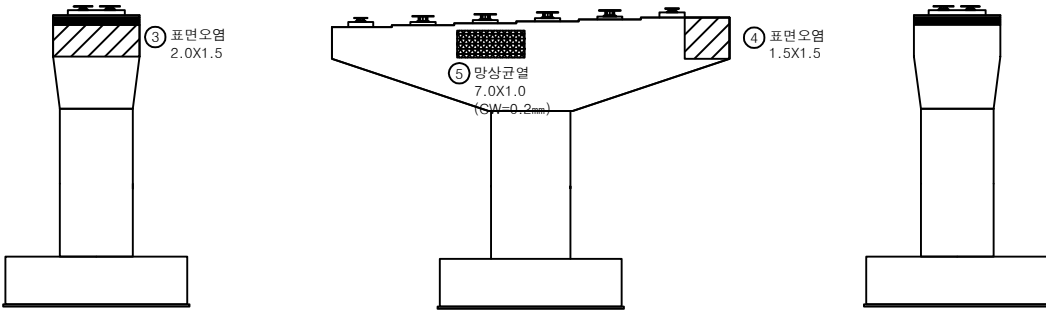
48

| 번호 | 구분 | 부재 | 손상내용 | 손상현황 | | | | | | 비 고 |
|---|---|---|---|---|---|---|---|---|---|---|
| 5 | 25하 | 교각 | 망상균열 | 0.2 | 7.0 | 1.0 | 7.00 | ㎡ | 1 | |
| 6 | 25하 | 교각 | 망상균열 | 0.1 | 12.0 | 1.0 | 12.00 | ㎡ | 1 | |
| 7 | 25하 | 교각 | 균열부백태 | | 0.2 | 1.0 | 0.20 | ㎡ | 1 | |

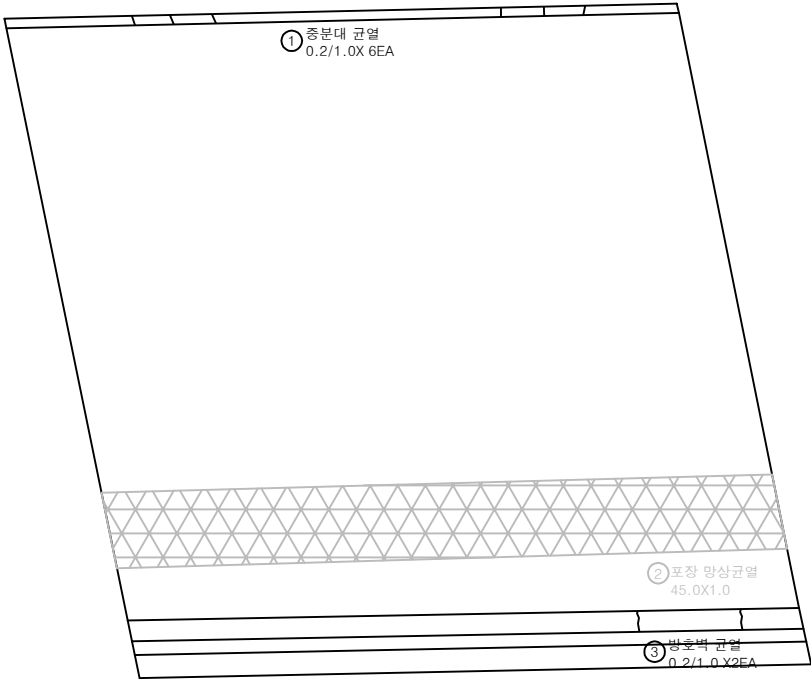
| 번호 | 구분 | 부재 | 손상내용 | 손상현황 | | | | | | 비 고 |
|---|---|---|---|---|---|---|---|---|---|---|
| 1 | 19하 | 중분대 | 중분대 균열 | 0.2 | 1.0 | | 6.00 | m | 6 | |
| 2 | 19하 | 교면포장 | 포장 망상균열 | | 45.0 | 1.0 | 45.00 | m <sup>2</sup> | 1 | 21'살 보수 |
| 3 | 25하 | 방호벽 | 방호벽 균열 | 0.2 | 1.0 | | 2.00 | m | 2 | |
