상주영천고속도로 2024~2025년 시설물 안전점검 용역  
(2025년 하반기 정밀안전점검)

# 외 관 조 사 망 도

양지교

2025.12

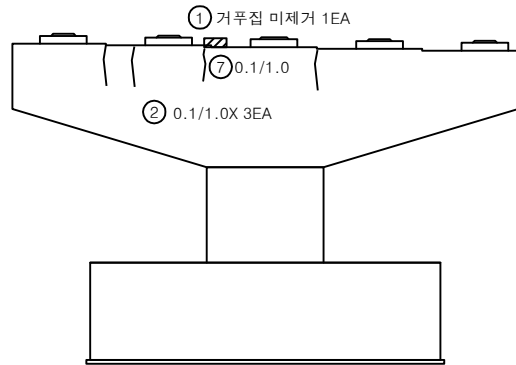
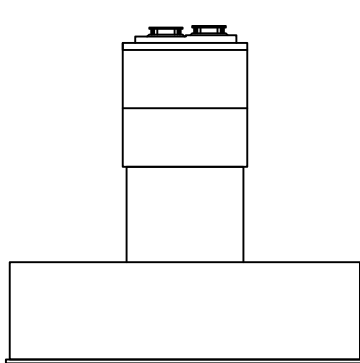
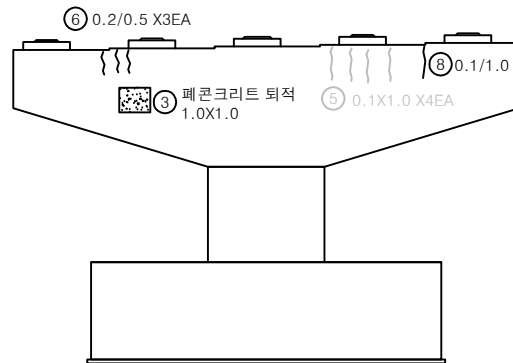
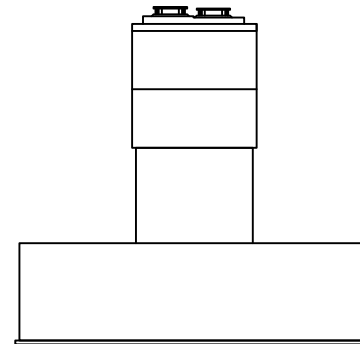
받침콘크리트 균열  
0.2/0.2X 2EA

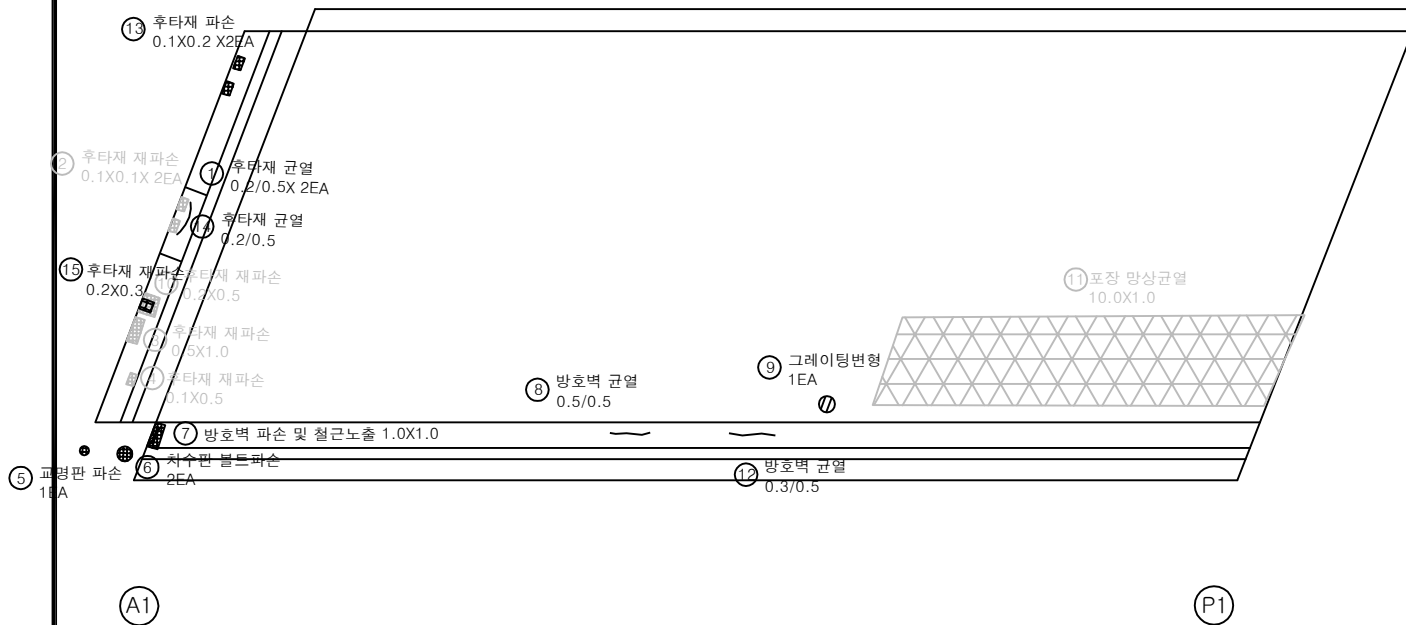
손상물량표

| 번호 | 구분 | 부재 | 손상내용 | 손상현황 | | | | | 비고 |
|---|---|---|---|---|---|---|---|---|---|
| 1 | 19하 | 신축이음 | 후타재 균열 | 0.2 | 0.5 | | 1.00 | m | 2 |
| 8 | 21하 | 방호벽 | 방호벽 균열 | 0.5 | 0.5 | | 0.50 | m | 1 |
| 11 | 23하 | 교면포장 | 포장 망상균열 | | 10.0 | 1.0 | 10.00 | m² | 1 |
| 12 | 23하 | 방호벽 | 방호벽 균열 | 0.3 | 0.5 | | 0.50 | m | 1 |
| 14 | 25하 | 신축이음 | 후타재 균열 | 0.2 | 0.5 | | 0.50 | m | 1 |

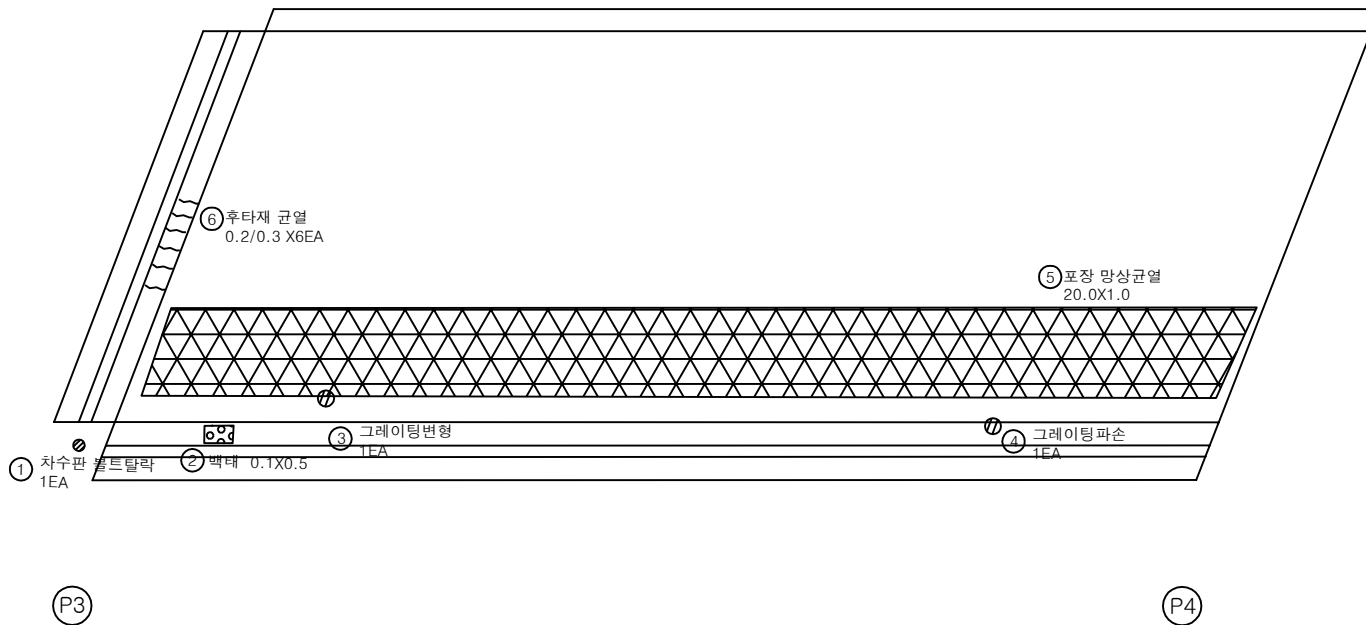
영천방향

| 번호 | 구분 | 부재 | 손상내용 | 손상현황 | | | | | 비고 |
|---|---|---|---|---|---|---|---|---|---|
| 5 | 23하 | 교면포장 | 포장 망상균열 | | 20.0 | 1.0 | 20.00 | m | 1 |
| 6 | 23하 | 신속이음 | 후타재 균열 | 0.2 | 0.3 | | 1.80 | m | 6 |

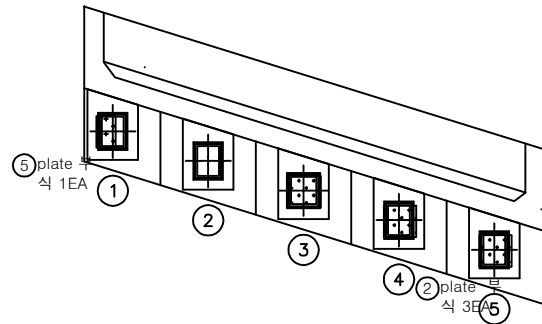
평면도

\*범면 보호블럭 밀림

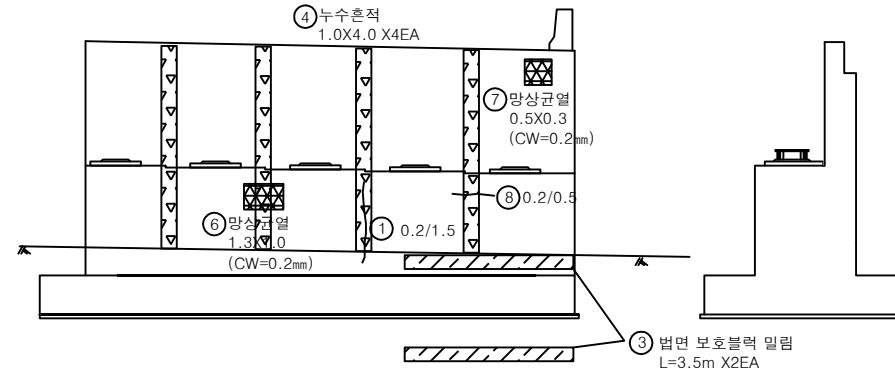
날개벽

| 번호 | 구분 | 부재 | 손상내용 | 손상현황 | | | | | 비고 |
|---|---|---|---|---|---|---|---|---|---|
| 1 | 21하 | 교대 | 균열(0.3mm미만) | 0.2 | 1.5 | | 1.50 | m | 1 |
| 2 | 21하 | 교량받침 | plate 부식 | | | | 3.00 | EA | 3 |
| 4 | 24상 | 교대 | 누수흔적 | | 1.0 | 4.0 | 16.00 | m² | 4 |
| 5 | 25하 | 교량받침 | plate 부식 | | | | 1.00 | EA | 1 |
| 6 | 25하 | 교대 | 망상균열 | 0.2 | 1.3 | 1.0 | 1.30 | m² | 1 |
| 7 | 25하 | 교대 | 망상균열 | 0.2 | 0.5 | 0.3 | 0.15 | m² | 1 |
| 8 | 25하 | 교대 | 균열(0.3mm미만) | 0.2 | 0.5 | | 0.50 | m | 1 |

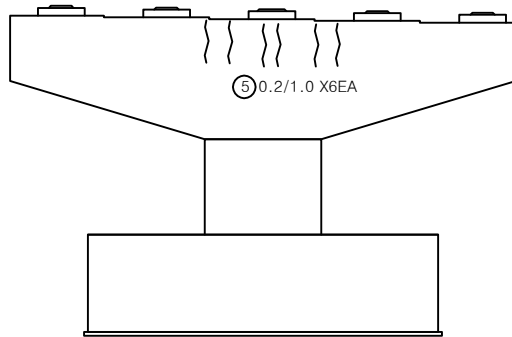
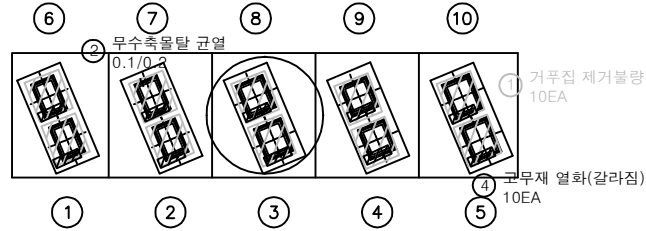
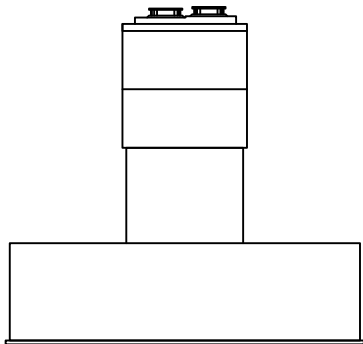
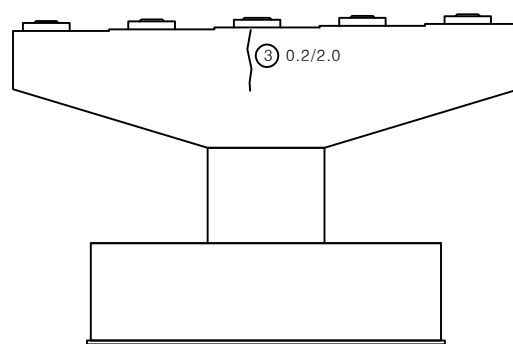
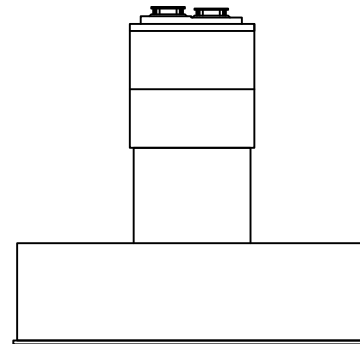
| 번호 | 구분 | 부재 | 손상내용 | 손상현황 | | | | | 비고 |
|---|---|---|---|---|---|---|---|---|---|
| 2 | 23하 | 교량받침 | 무수축물탈 균열 | 0.1 | 0.2 | | 0.20 | m | 1 |
| 3 | 23하 | 교각 | 균열(0.3mm미만) | 0.2 | 2.0 | | 2.00 | m | 1 |
| 5 | 25하 | 교각 | 균열(0.3mm미만) | 0.2 | 1.0 | | 6.00 | m | 6 |

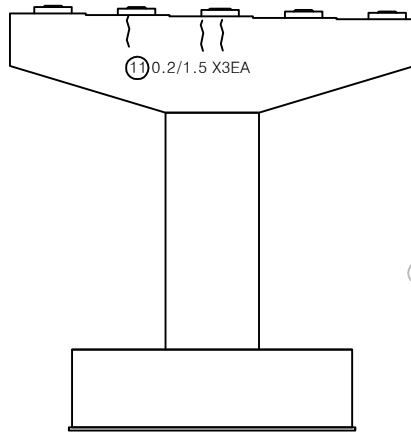
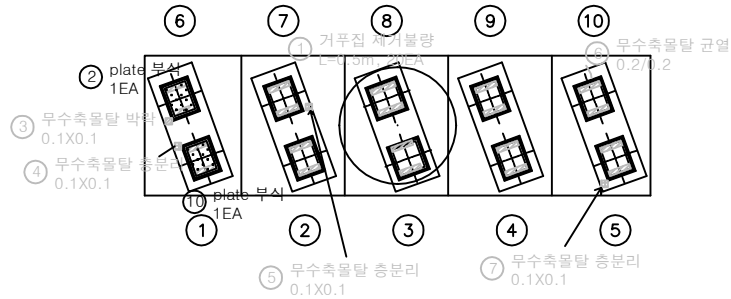
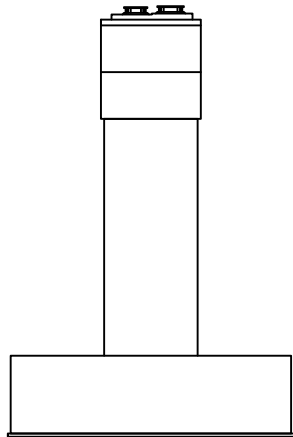
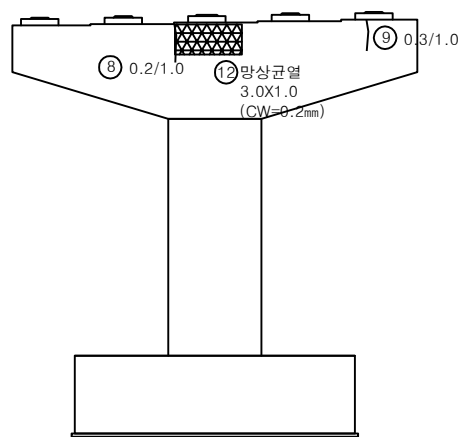
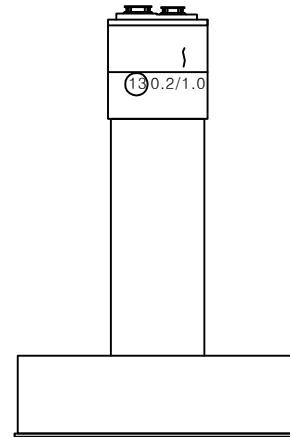
| 번호 | 구분 | 부재 | 손상내용 | 손상현황 | | | | | 비고 |
|---|---|---|---|---|---|---|---|---|---|
| 2 | 19하 | 교량받침 | plate 부식 | | | | 1.00 | EA | 1 |
| 6 | 19하 | 교량받침 | 무수축물탈 균열 | 0.2 | 0.2 | | 0.20 | m | 1 20하 보강 |
| 8 | 19하 | 교각 | 균열(0.3mm미만) | 0.2 | 1.0 | | 1.00 | m | 1 |
| 9 | 19하 | 교각 | 균열(0.3mm이상) | 0.3 | 1.0 | | 1.00 | m | 1 폭증가 |
| 10 | 23하 | 교량받침 | plate 부식 | | | | 1.00 | EA | 1 |
| 11 | 25하 | 교각 | 균열(0.3mm미만) | 0.2 | 1.5 | | 4.50 | m | 3 |
| 12 | 25하 | 교각 | 망상균열 | 0.2 | 3.0 | 1.0 | 3.00 | ㎡ | 1 |
| 13 | 25하 | 교각 | 균열(0.3mm미만) | 0.2 | 1.0 | | 1.00 | m | 1 |

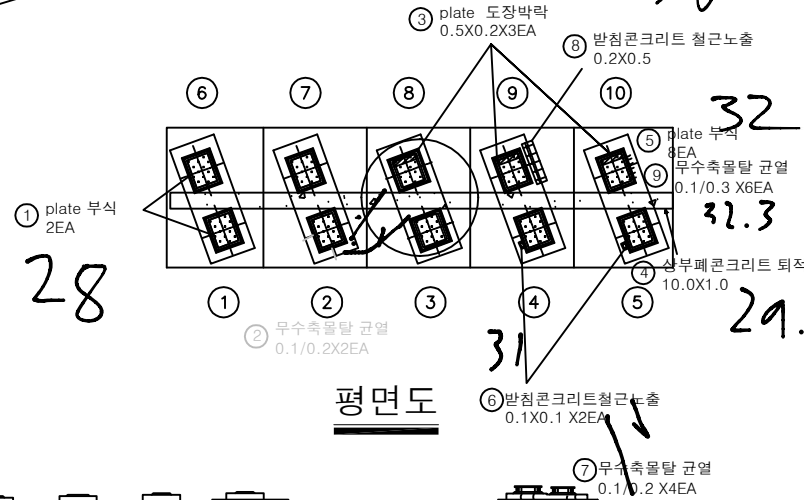
| 번호 | 구분 | 부재 | 손상내용 | 손상현황 | | | | | 비고 |
|---|---|---|---|---|---|---|---|---|---|
| 1 | 19하 | 교량받침 | plate 부식 | | | | 2.00 | EA | 2 |
| 2 | 19하 | 교량받침 | 무수축물탈 균열 | 0.1 | 0.2 | | 0.40 | m | 2 |
| 5 | 21하 | 교량받침 | plate 부식 | | | | 8.00 | EA | 8 |
| 7 | 21하 | 교량받침 | 무수축물탈 균열 | 0.1 | 0.2 | | 0.80 | m | 4 |
| 9 | 25하 | 교량받침 | 무수축물탈 균열 | 0.1 | 0.3 | | 1.80 | m | 6 |

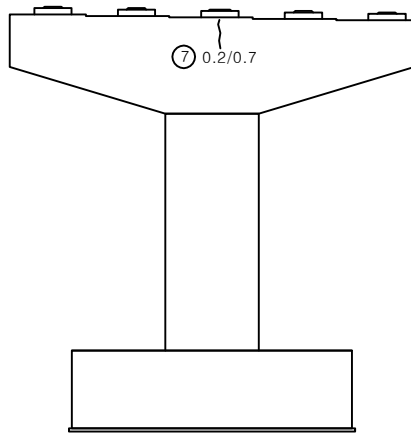
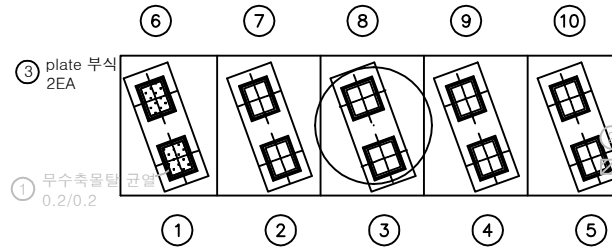
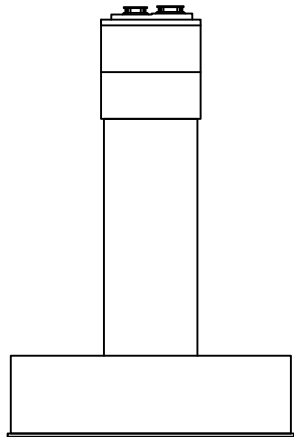
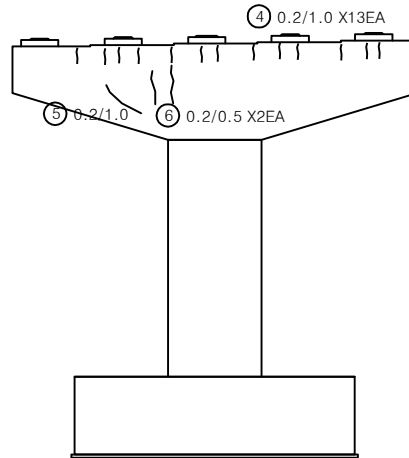
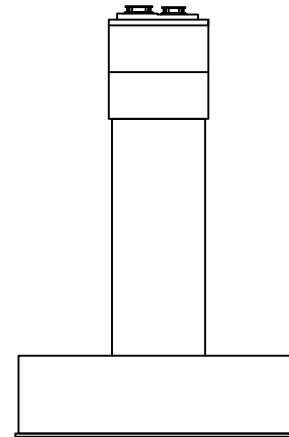
| 번호 | 구분 | 부재 | 손상내용 | 손상현황 | | | | | 비고 |
|---|---|---|---|---|---|---|---|---|---|
| 1 | 19하 | 교량받침 | 무수축물탈 균열 | 0.2 | 0.2 | | 0.20 | m | 1 |
| 3 | 23하 | 교량받침 | plate 부식 | | | | 2.00 | EA | 2 |
| 4 | 23하 | 교각 | 균열(0.3mm미만) | 0.2 | 1.0 | | 13.00 | m | 13 |
| 5 | 25하 | 교각 | 균열(0.3mm미만) | 0.2 | 1.0 | | 1.00 | m | 1 |
| 6 | 25하 | 교각 | 균열(0.3mm미만) | 0.2 | 0.5 | | 1.00 | m | 2 |
| 7 | 25하 | 교각 | 균열(0.3mm미만) | 0.2 | 0.7 | | 0.70 | m | 1 |
