상주영천고속도로 2024~2025년 시설물 안전점검 용역  
(2025년 하반기 정밀안전점검)

# 외 관 조 사 망 도

양지교

2025.12

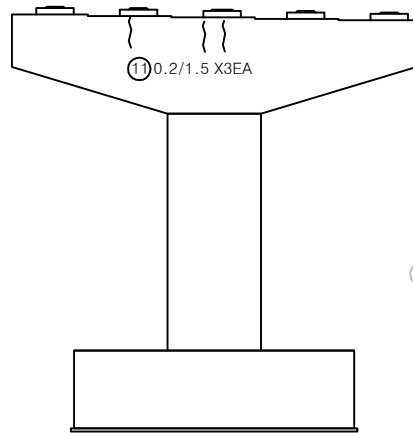
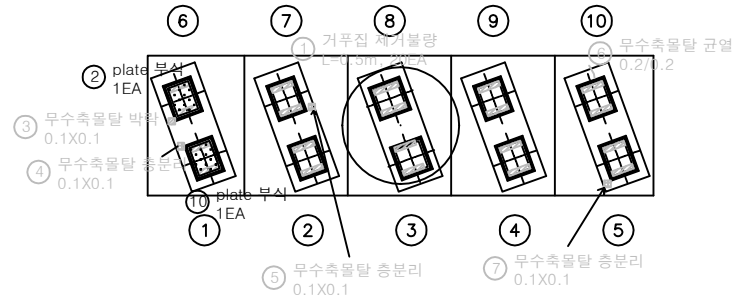
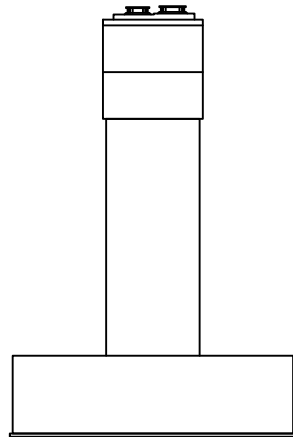
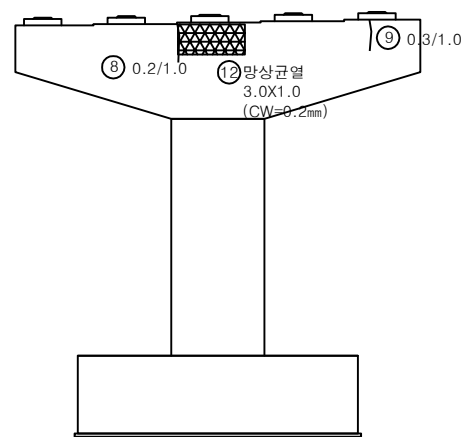
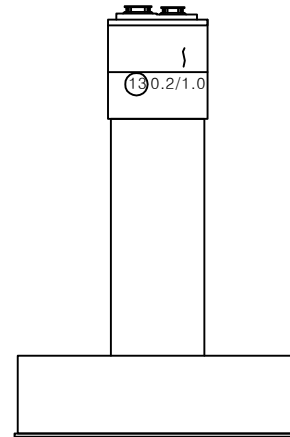
| 번호 | 구분 | 부재 | 손상내용 | 손상현황 | | | | | 비고 |
|---|---|---|---|---|---|---|---|---|---|
| 2 | 19하 | 교량받침 | plate 부식 | | | | 1.00 | EA | 1 |
| 6 | 19하 | 교량받침 | 무수축물탈 균열 | 0.2 | 0.2 | | 0.20 | m | 1 20하 보강 |
| 8 | 19하 | 교각 | 균열(0.3mm미만) | 0.2 | 1.0 | | 1.00 | m | 1 |
| 9 | 19하 | 교각 | 균열(0.3mm이상) | 0.3 | 1.0 | | 1.00 | m | 1 폭증가 |
| 10 | 23하 | 교량받침 | plate 부식 | | | | 1.00 | EA | 1 |
| 11 | 25하 | 교각 | 균열(0.3mm미만) | 0.2 | 1.5 | | 4.50 | m | 3 |
| 12 | 25하 | 교각 | 망상균열 | 0.2 | 3.0 | 1.0 | 3.00 | ㎡ | 1 |
| 13 | 25하 | 교각 | 균열(0.3mm미만) | 0.2 | 1.0 | | 1.00 | m | 1 |

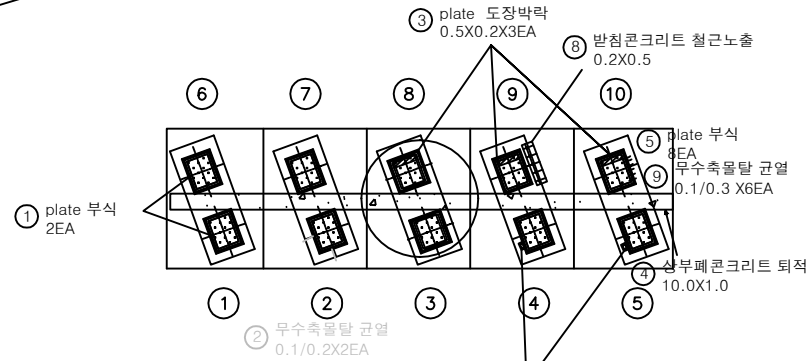
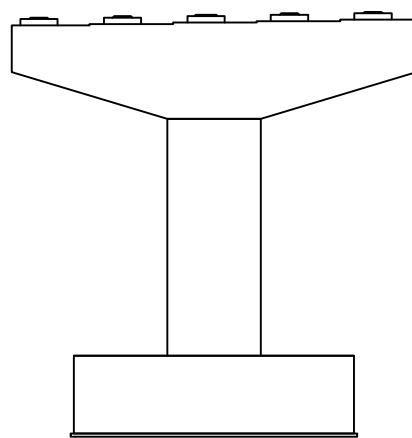
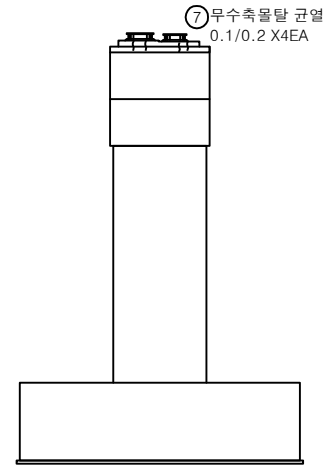
| 번호 | 구분 | 부재 | 손상내용 | 손상현황 | | | | | 비고 |
|---|---|---|---|---|---|---|---|---|---|
| 1 | 19하 | 교량받침 | plate 부식 | | | | 2.00 | EA | 2 |
| 2 | 19하 | 교량받침 | 무수축물탈 균열 | 0.1 | 0.2 | | 0.40 | m | 2 |
| 5 | 21하 | 교량받침 | plate 부식 | | | | 8.00 | EA | 8 |
| 7 | 21하 | 교량받침 | 무수축물탈 균열 | 0.1 | 0.2 | | 0.80 | m | 4 |
| 9 | 25하 | 교량받침 | 무수축물탈 균열 | 0.1 | 0.3 | | 1.80 | m | 6 |

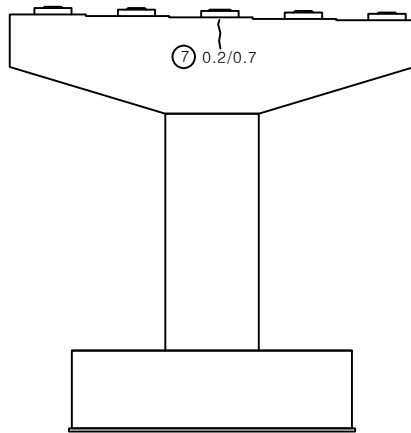
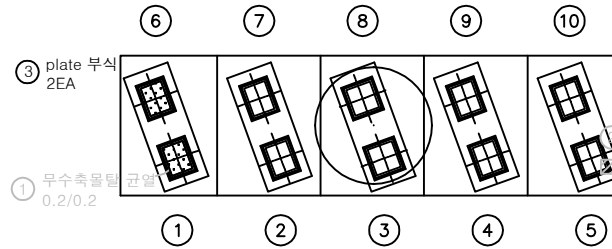
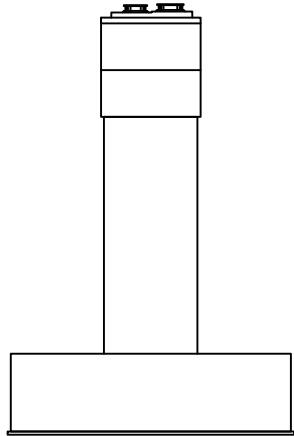
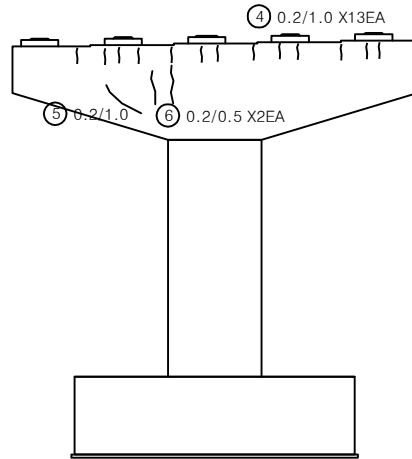
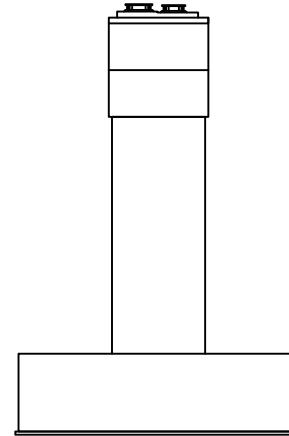
| 번호 | 구분 | 부재 | 손상내용 | 손상현황 | | | | | | 비고 |
|---|---|---|---|---|---|---|---|---|---|---|
| 1 | 19하 | 교량받침 | 무수축물탈 균열 | 0.2 | 0.2 | | 0.20 | m | 1 | 20하 보강 |
| 3 | 23하 | 교량받침 | plate 부식 | | | | 2.00 | EA | 2 | |
| 4 | 23하 | 교각 | 균열(0.3mm미만) | 0.2 | 1.0 | | 13.00 | m | 13 | |
| 5 | 25하 | 교각 | 균열(0.3mm미만) | 0.2 | 1.0 | | 1.00 | m | 1 | |
| 6 | 25하 | 교각 | 균열(0.3mm미만) | 0.2 | 0.5 | | 1.00 | m | 2 | |
| 7 | 25하 | 교각 | 균열(0.3mm미만) | 0.2 | 0.7 | | 0.70 | m | 1 | |
