상주영천고속도로 2024~2025년 시설물 안전점검 용역  
(2025년 하반기 정밀안전점검)

# 외 관 조 사 망 도

장곡교

(주)명성엔지니어링

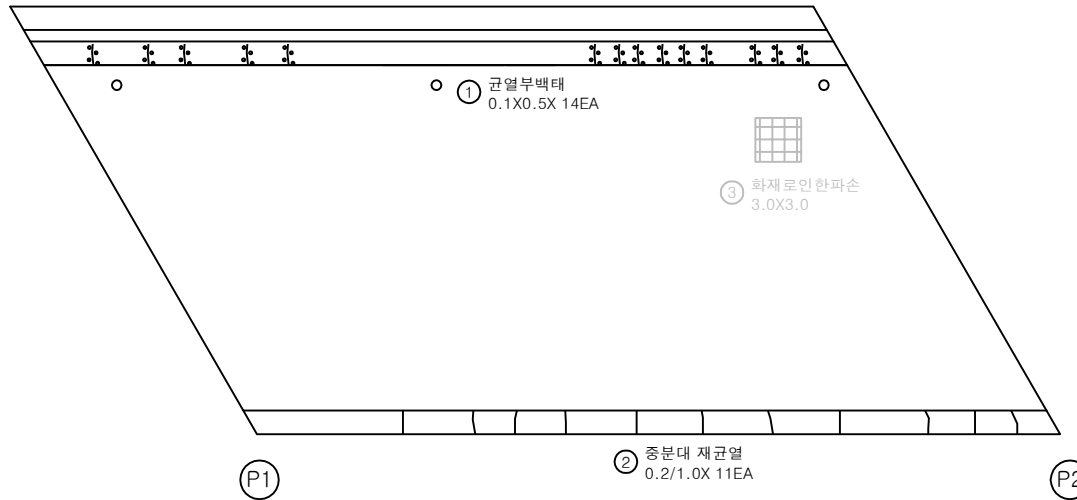
상주방향

| 번호 | 구분 | 부재 | 손상내용 | 손상현황 | | | | | 비고 |
|---|---|---|---|---|---|---|---|---|---|
| 1 | 19하 | 방호벽 | 균열부백태 | | 0.1 | 0.5 | 0.70 | m <sup>2</sup> | 14 |
| 2 | 19하 | 중분대 | 중분대 재균열 | 0.2 | 1.0 | | 11.00 | m | 11 |

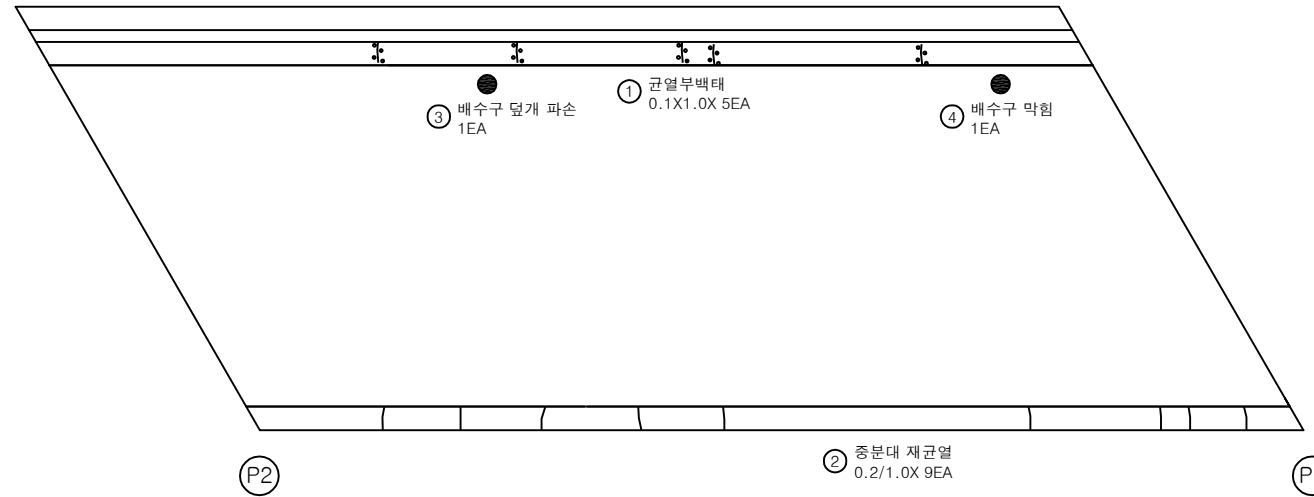
| 번호 | 구분 | 부재 | 손상내용 | 손상현황 | | | | | | 비고 |
|---|---|---|---|---|---|---|---|---|---|---|
| 1 | 19하 | 방호벽 | 균열부백태 | | 0.1 | 1.0 | 0.50 | m <sup>2</sup> | 5 | |
| 2 | 19하 | 중분대 | 중분대 재균열 | 0.2 | 1.0 | | 9.00 | m | 9 | |

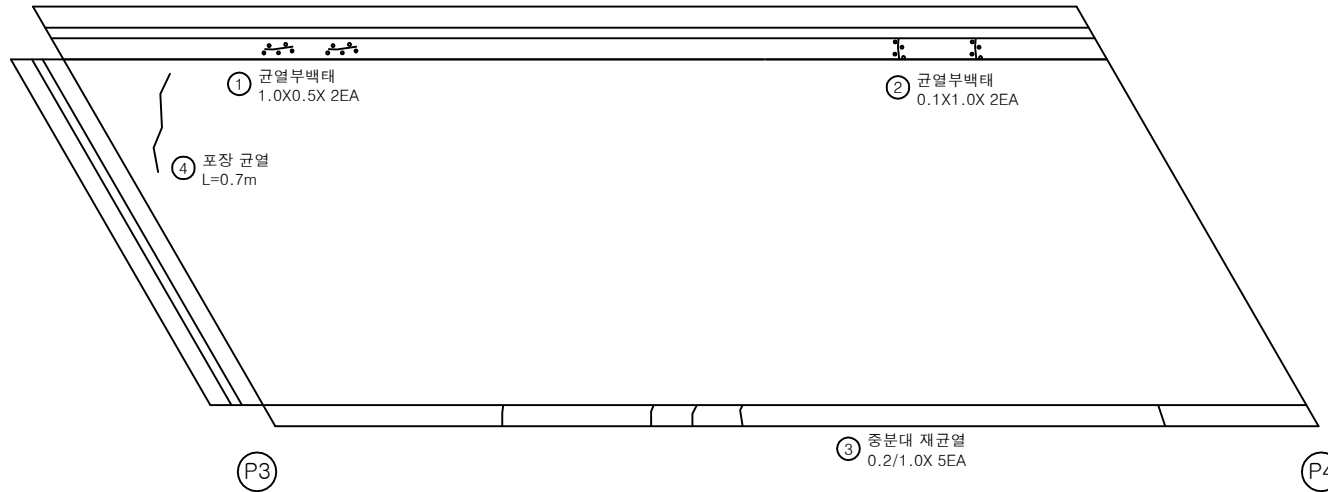
영천방향

| 번호 | 구분 | 부재 | 손상내용 | 손상현황 | | | | | | 비고 |
|---|---|---|---|---|---|---|---|---|---|---|
| 1 | 19하 | 방호벽 | 균열부백태 | | 1.0 | 0.5 | 1.00 | m <sup>2</sup> | 2 | |
| 2 | 19하 | 방호벽 | 균열부백태 | | 0.1 | 1.0 | 0.20 | m <sup>2</sup> | 2 | |
| 3 | 19하 | 중분대 | 중분대 재균열 | 0.2 | 1.0 | | 5.00 | m | 5 | |
| 4 | 25하 | 교면포장 | 포장 균열 | | 0.7 | | 0.70 | m | 1 | |

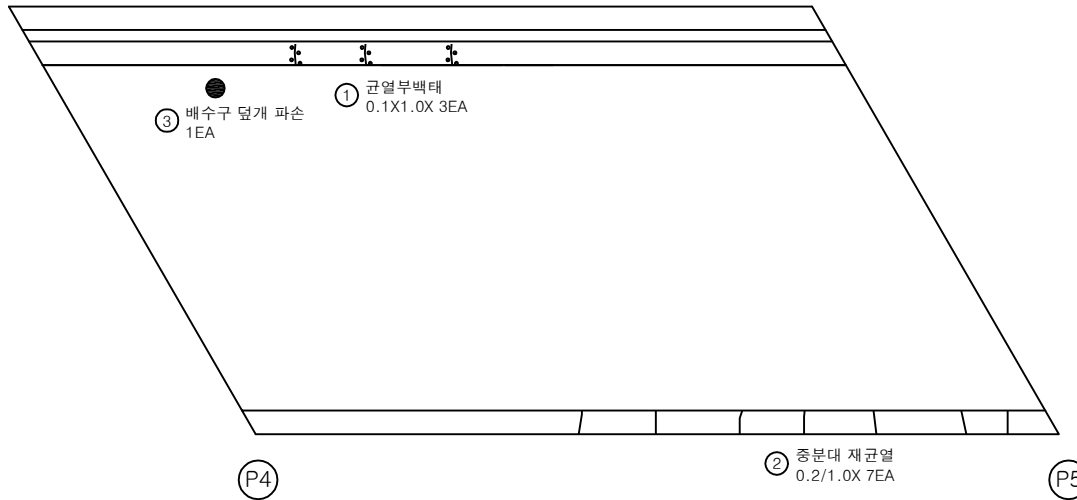
영천방향

| 번호 | 구분 | 부재 | 손상내용 | 손상현황 | | | | | | 비고 |
|---|---|---|---|---|---|---|---|---|---|---|
| 1 | 19하 | 방호벽 | 균열 부백태 | | 0.1 | 1.0 | 0.30 | m <sup>2</sup> | 3 | |
| 2 | 19하 | 중분대 | 중분대 재균열 | 0.2 | 1.0 | | 7.00 | m | 7 | |

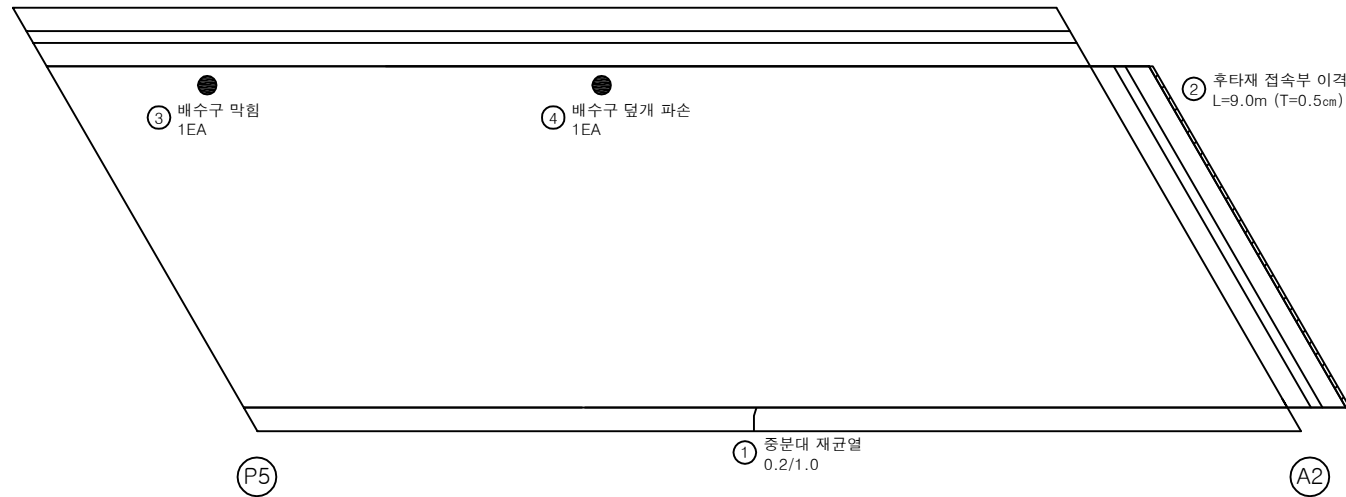
영천방향

| 번호 | 구분 | 부재 | 손상내용 | 손상현황 | | | | | | 비고 |
|---|---|---|---|---|---|---|---|---|---|---|
| 1 | 19하 | 중분대 | 중분대 재균열 | 0.2 | 1.0 | | 1.00 | m | 1 | |

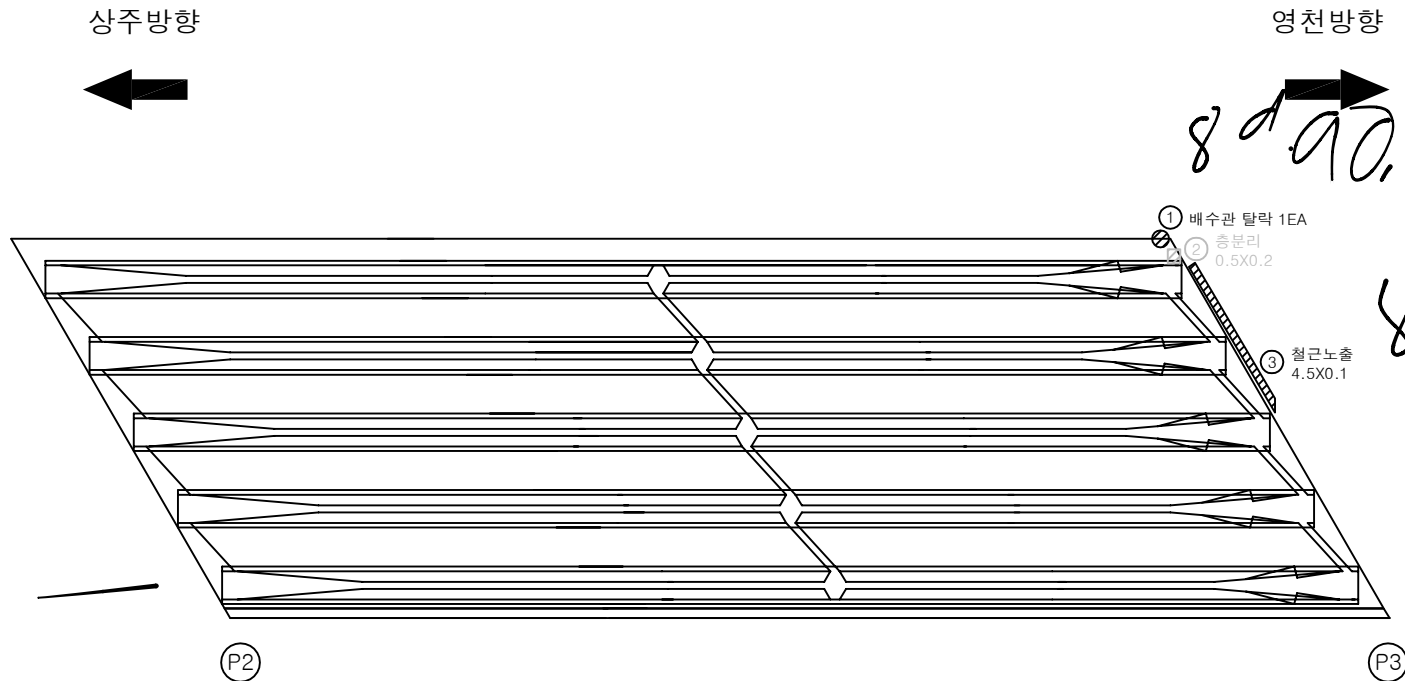
도면번호 08

| 번호 | 구분 | 부재 | 손상내용 | 손상현황 | | | | | | 비고 |
|---|---|---|---|---|---|---|---|---|---|---|
| 3 | 21하 | 바닥판 | 철근노출 | | 4.5 | 0.1 | 0.45 | m <sup>2</sup> | 1 | 손상변경 |

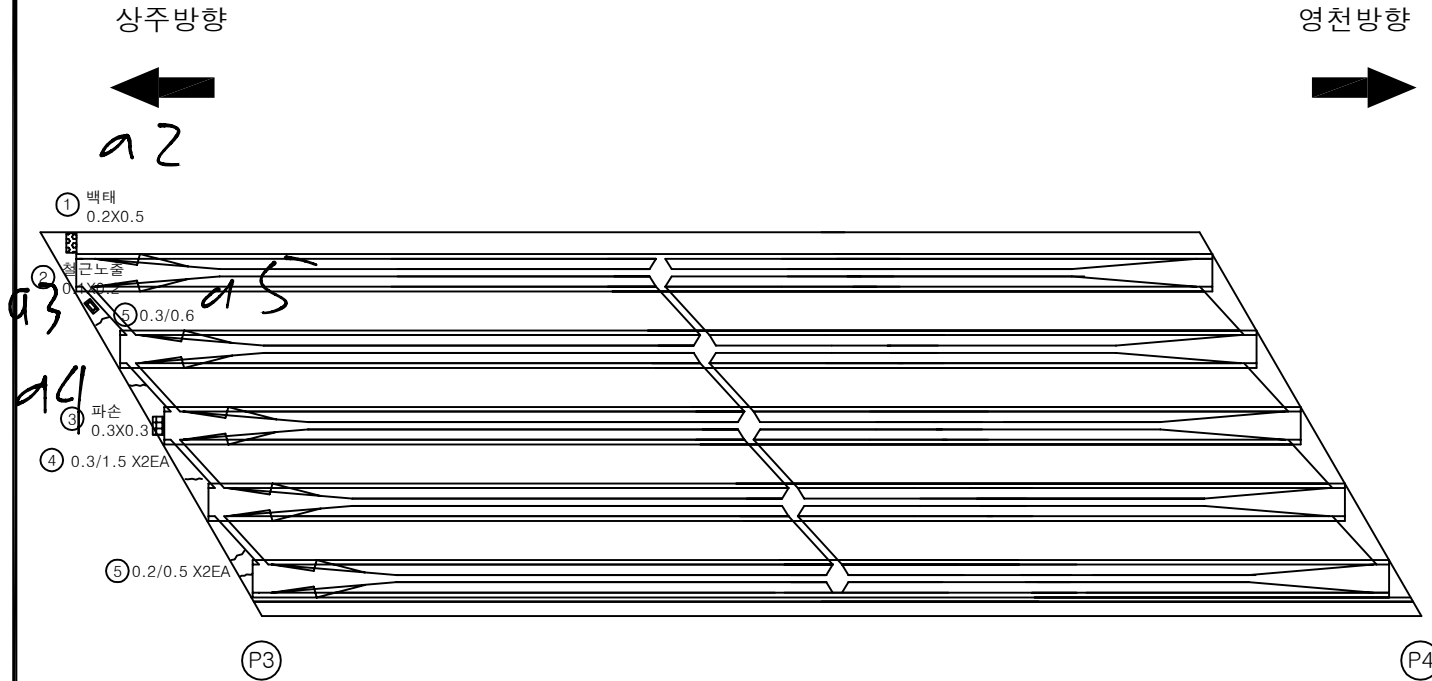
| 번호 | 구분 | 부재 | 손상내용 | 손상현황 | | | | | | 비고 |
|---|---|---|---|---|---|---|---|---|---|---|
| 4 | 25상 | 바닥판 | 균열(0.3mm이상) | 0.3 | 1.5 | | 3.00 | m | 2 | |
| 5 | 25하 | 바닥판 | 균열(0.3mm이상) | 0.3 | 0.6 | | 0.60 | m | 1 | |
| 6 | 25하 | 바닥판 | 균열(0.3mm미만) | 0.2 | 0.5 | | 1.00 | m | 2 | |

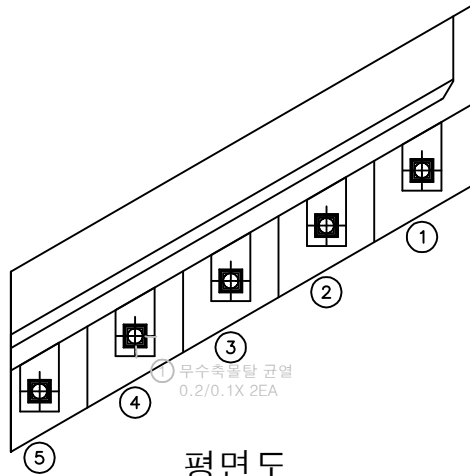
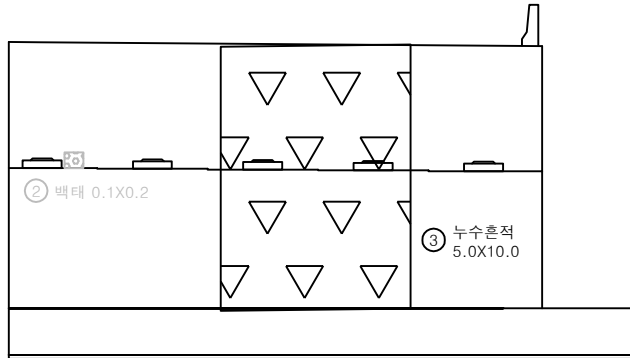
| 번호 | 구분 | 부재 | 손상내용 | 손상현황 | | | | | | 비고 |
|---|---|---|---|---|---|---|---|---|---|---|
| 1 | 19하 | 교량방수 | 우수축출탈 균열 | 0.2 | 0.1 | | 0.20 | m | 2 | 22월 보수 |
| 3 | 19하 | 교대 | 누수흔적 | | 5.0 | 10.0 | 50.00 | m <sup>2</sup> | 1 | |

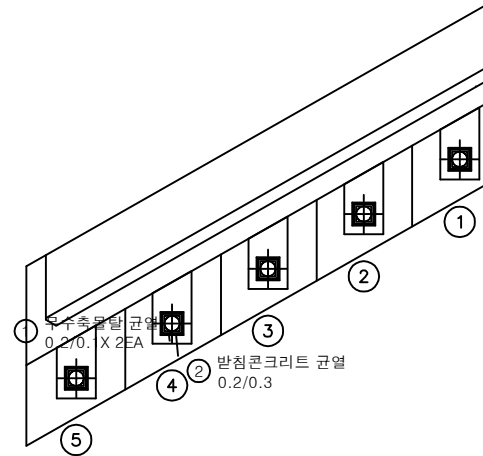
| 번호 | 구분 | 부재 | 손상내용 | 손상현황 | | | | | 비고 |
|---|---|---|---|---|---|---|---|---|---|
| 36 | | | | | | | | | |

| 번호 | 구분 | 부재 | 손상내용 | 손상현황 | | | | | 비고 |
|---|---|---|---|---|---|---|---|---|---|
| 1 | 19하 | 교량받침 | 무수축물말 균열 | 0.2 | 0.1 | | 0.20 | m | 2 |
| 2 | 19하 | 교량받침 | 받침콘크리트 균열 | 0.2 | 0.3 | | 0.30 | m | 1 |
| 4 | 19하 | 교대 | 누수흔적 | | 1.0 | 2.0 | 2.00 | m <sup>2</sup> | 1 |
| 6 | 21하 | 교대 | 균열(0.3mm미만) | 0.1 | 1.5 | | 1.50 | m | 1 |

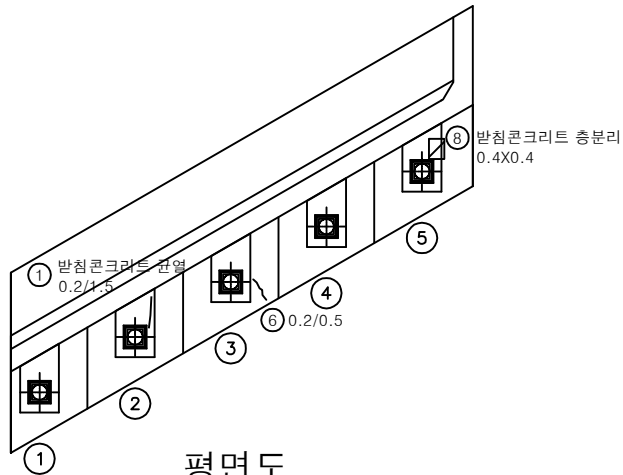
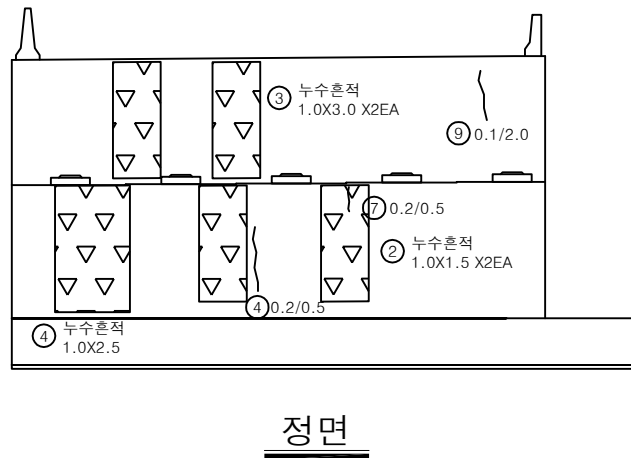
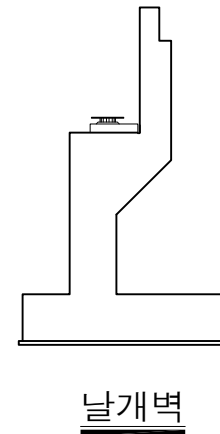
| 번호 | 구분 | 부재 | 손상내용 | 손상현황 | | | | | | 비고 |
|---|---|---|---|---|---|---|---|---|---|---|
| 1 | 19하 | 교량받침 | 받침콘크리트 균열 | 0.2 | 1.5 | | 1.50 | m | 1 | |
| 2 | 21하 | 교대 | 누수흔적 | | 1.0 | 1.5 | 3.00 | m <sup>2</sup> | 2 | |
| 3 | 23하 | 교대 | 누수흔적 | | 1.0 | 3.0 | 6.00 | m <sup>2</sup> | 2 | |
| 4 | 24상 | 교대 | 누수흔적 | | 1.0 | 2.5 | 2.50 | m <sup>2</sup> | 1 | |
| 5 | 24상 | 교대 | 균열(0.3mm미만) | 0.2 | 0.5 | | 0.50 | m | 1 | |
| 6 | 25상 | 교대 | 균열(0.3mm미만) | 0.2 | 0.5 | | 0.50 | m | 1 | |
| 7 | 25상 | 교대 | 균열(0.3mm미만) | 0.2 | 0.5 | | 0.50 | m | 1 | |
| 9 | 25하 | 교대 | 균열(0.3mm미만) | 0.1 | 2.0 | | 2.00 | m | 1 | |
