신개교

## 작업사진 및 손상현황

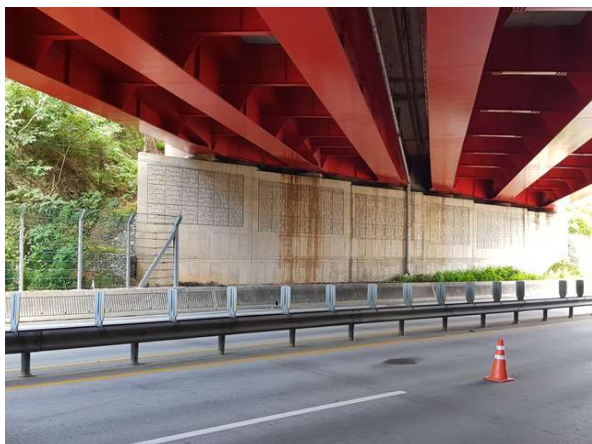
교대 A1 전경

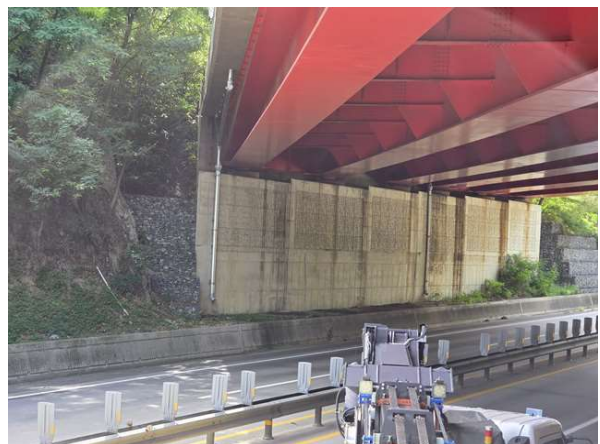
교대 A2 전경
