월가교

## 작업사진 및 손상현황

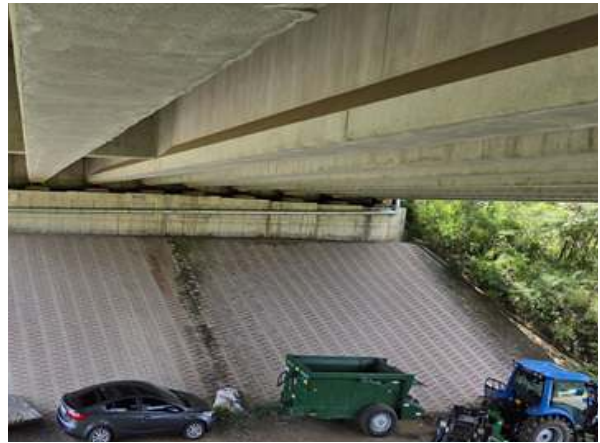
교대 A2 기초 전경

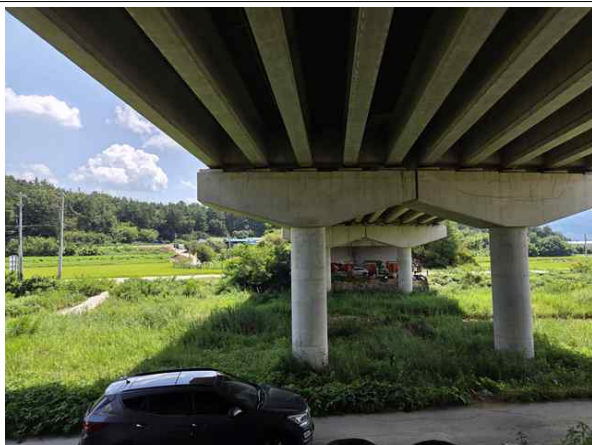
교각 P1 기초 전경
