상주영천고속도로 2024~2025년 시설물 안전점검 용역  
(2025년 하반기 정밀안전점검)

# 외 관 조 사 망 도

도개교

2025.12

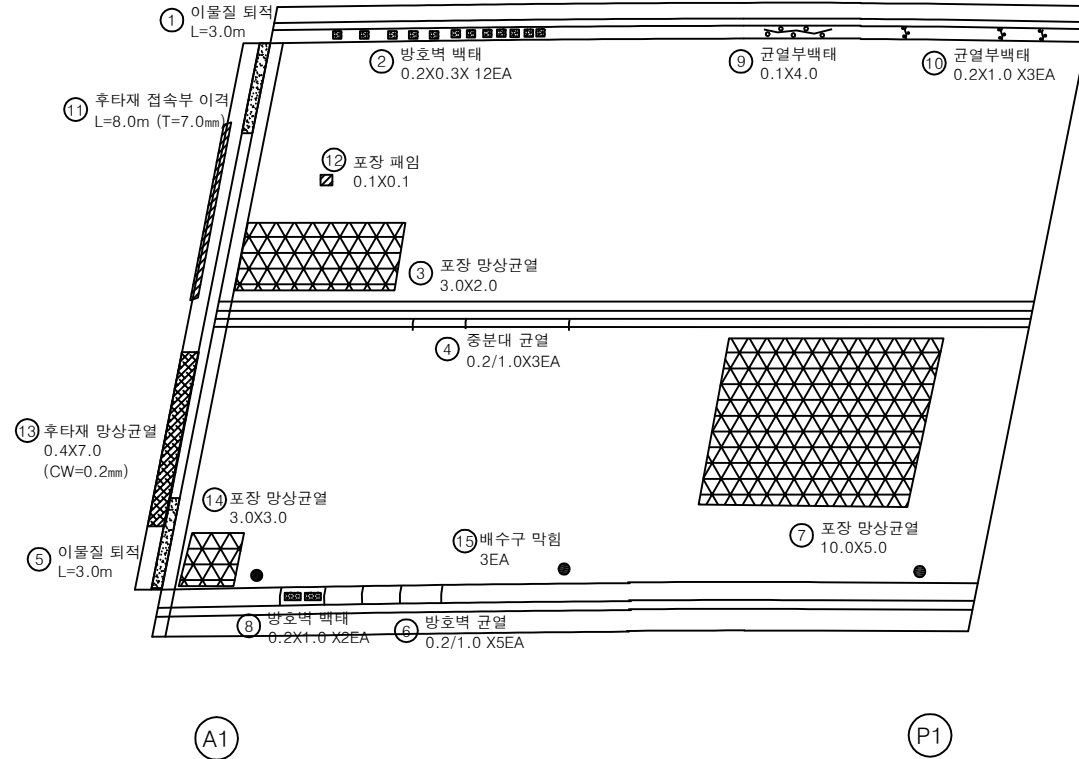
| 번호 | 구분 | 부재 | 손상내용 | 손상현황 | | | | | 비고 |
|---|---|---|---|---|---|---|---|---|---|
| 1 | 19하 | 신축이음 | 이물질 퇴적 | | 3.0 | | 3.00 | m | 1 |
| 2 | 19하 | 방호벽 | 방호벽 백태 | 0.2 | 0.3 | 0.72 | m <sup>2</sup> | | 12 |
| 3 | 19하 | 교면포장 | 포장 망상균열 | 3.0 | 2.0 | 6.00 | m <sup>2</sup> | | 1 |
| 4 | 19하 | 중분대 | 중분대 균열 | 0.2 | 1.0 | | 3.00 | m | 3 |
| 5 | 19하 | 신축이음 | 이물질 퇴적 | 3.0 | | | 3.00 | m | 1 |
| 6 | 19하 | 방호벽 | 방호벽 균열 | 0.2 | 1.0 | | 5.00 | m | 5 |
| 7 | 19하 | 교면포장 | 포장 망상균열 | 10.0 | 5.0 | 50.00 | m <sup>2</sup> | | 1 |
| 8 | 21하 | 방호벽 | 방호벽 백태 | 0.2 | 1.0 | 0.40 | m <sup>2</sup> | | 2 |
| 9 | 23하 | 방호벽 | 균열부백태 | 0.1 | 4.0 | 0.40 | m <sup>2</sup> | | 1 |
| 10 | 23하 | 방호벽 | 균열부백태 | 0.2 | 1.0 | 0.60 | m <sup>2</sup> | | 3 |
| 11 | 25하 | 교면포장 | 후타재 접속부 이격 | 8.0 | | 8.00 | m | | 1 T=7.0mm |
| 12 | 25하 | 교면포장 | 포장 패임 | 0.1 | 0.1 | 0.01 | m <sup>2</sup> | | 1 |
| 13 | 25하 | 신축이음 | 후타재 망상균열 | 0.2 | 0.4 | 7.0 | 2.80 | m <sup>2</sup> | 1 |
| 14 | 25하 | 교면포장 | 포장 망상균열 | 3.0 | 3.0 | 9.00 | m <sup>2</sup> | | 1 |
| 15 | 25하 | 배수시설 | 배수구 막힘 | | | | 3.00 | EA | 3 |

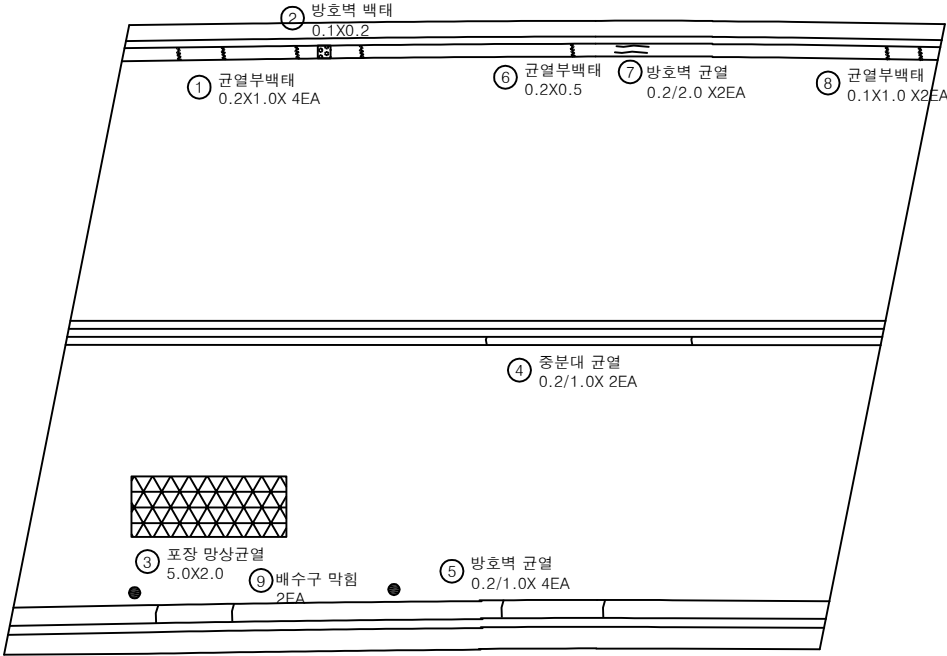
| 번호 | 구분 | 부재 | 손상내용 | 손상현황 | | | | | | 비고 |
|---|---|---|---|---|---|---|---|---|---|---|
| 1 | 19하 | 방호벽 | 균열부백태 | | 0.2 | 1.0 | 0.80 | m <sup>2</sup> | 4 | |
| 3 | 19하 | 교면포장 | 포장 망상균열 | | 5.0 | 2.0 | 10.00 | m <sup>2</sup> | 1 | |
| 4 | 19하 | 중분대 | 중분대 균열 | 0.2 | 1.0 | | 2.00 | m | 2 | |
| 5 | 19하 | 방호벽 | 방호벽 균열 | 0.2 | 1.0 | | 4.00 | m | 4 | |
| 6 | 25하 | 방호벽 | 균열부백태 | | 0.2 | 0.5 | 0.10 | m <sup>2</sup> | 1 | |
| 7 | 25하 | 방호벽 | 방호벽 균열 | 0.2 | 2.0 | | 4.00 | m | 2 | |
| 8 | 25하 | 방호벽 | 균열부백태 | | 0.1 | 1.0 | 0.20 | m <sup>2</sup> | 2 | |

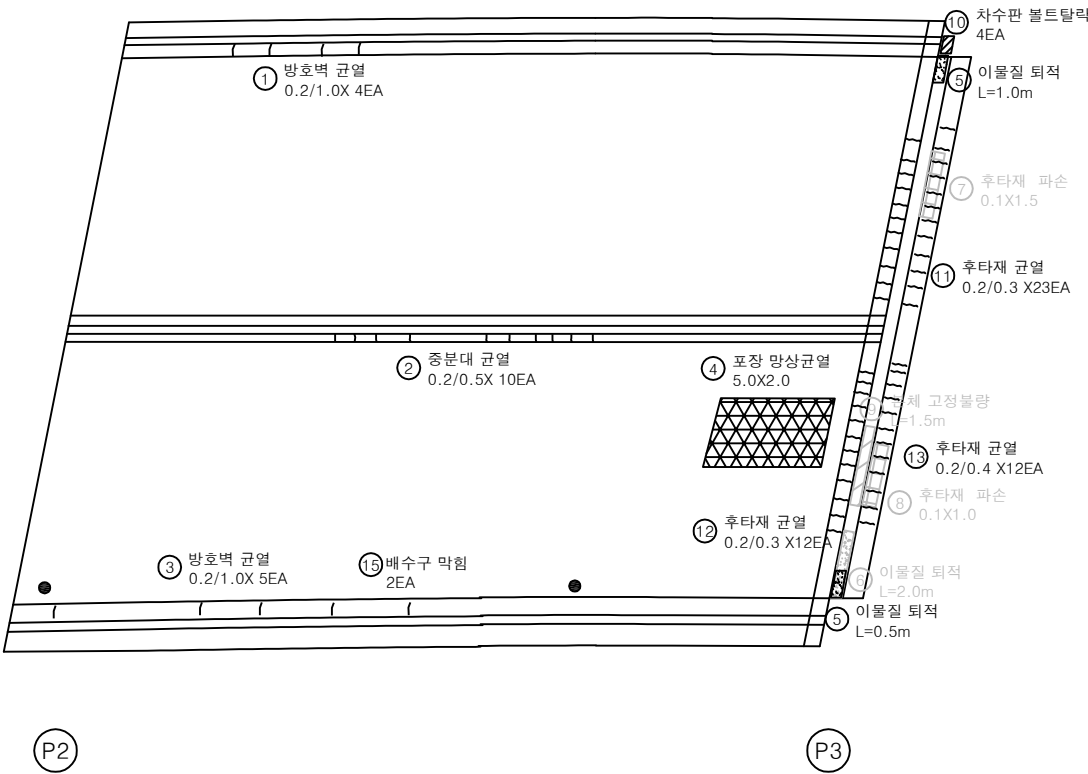
| 번호 | 구분 | 부재 | 손상내용 | 손상현황 | | | | | | 비고 |
|---|---|---|---|---|---|---|---|---|---|---|
| 1 | 19하 | 방호벽 | 방호벽 균열 | 0.2 | 1.0 | | 4.00 | m | 4 | |
| 2 | 19하 | 중분대 | 중분대 재균열 | 0.2 | 0.5 | | 5.00 | m | 10 | |
| 3 | 19하 | 방호벽 | 방호벽 균열 | 0.2 | 1.0 | | 5.00 | m | 5 | |
| 4 | 19하 | 교면포장 | 포장 망상균열 | 5.0 | 2.0 | | 10.00 | m <sup>2</sup> | 1 | |
| 5 | 19하 | 신축이음 | 이물질 퇴적 | | 1.0 | | 1.00 | m | 1 | 손상감소 |
| 11 | 25하 | 신축이음 | 후타재 균열 | 0.2 | 0.3 | | 6.90 | m | 23 | |
| 12 | 25하 | 신축이음 | 후타재 균열 | 0.2 | 0.3 | | 3.60 | m | 12 | |
| 13 | 25하 | 신축이음 | 후타재 균열 | 0.2 | 0.4 | | 4.80 | m | 12 | |

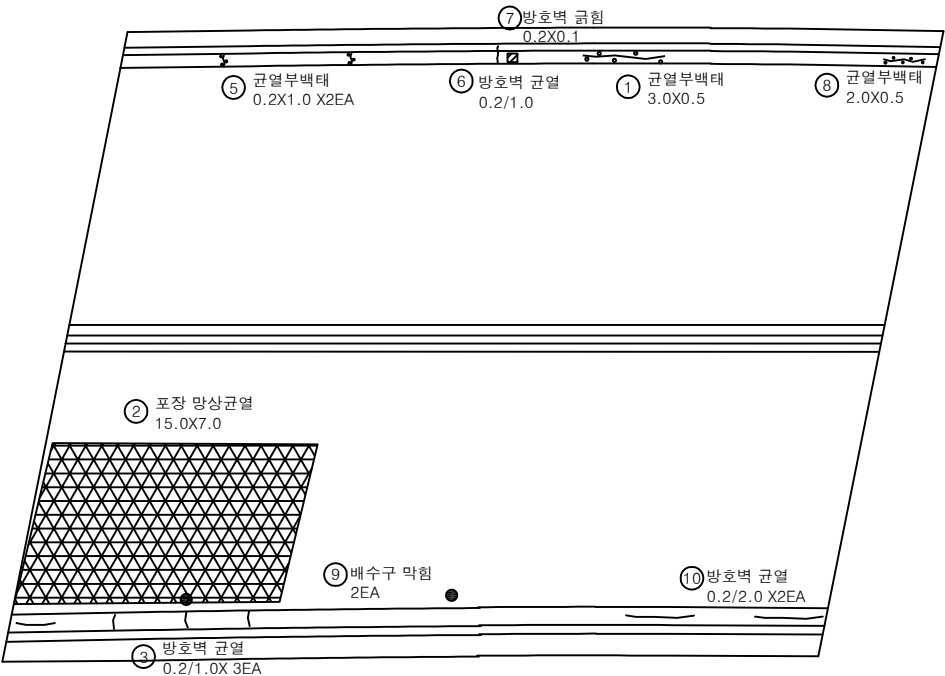
| 번호 | 구분 | 부재 | 손상내용 | 손상현황 | | | | | | 비 고 |
|---|---|---|---|---|---|---|---|---|---|---|
| 1 | 19하 | 방호벽 | 균열부백태 | | 3.0 | 0.5 | 1.50 | m | 1 | 손상변경 |
| 2 | 19하 | 교면포장 | 포장 망상균열 | | 15.0 | 7.0 | 105.00 | m | 1 | 손상증가 |
| 3 | 19하 | 방호벽 | 방호벽 균열 | 0.2 | 1.0 | | 3.00 | m | 3 | |
| 4 | 19하 | 방호벽 | 방호벽 균열 | 0.2 | 3.0 | | 3.00 | m | 1 | |
| 5 | 23하 | 방호벽 | 균열부백태 | | 0.2 | 1.0 | 0.40 | m | 2 | |
| 6 | 25하 | 방호벽 | 방호벽 균열 | 0.2 | 1.0 | | 1.00 | m | 1 | |
| 7 | 25하 | 방호벽 | 방호벽 균열 | 0.2 | 0.1 | 0.02 | m | 1 | 1 | |
| 8 | 25하 | 방호벽 | 균열부백태 | | 2.0 | 0.5 | 1.00 | m | 1 | |
| 10 | 25하 | 방호벽 | 방호벽 균열 | 0.2 | 2.0 | | 4.00 | m | 2 | |

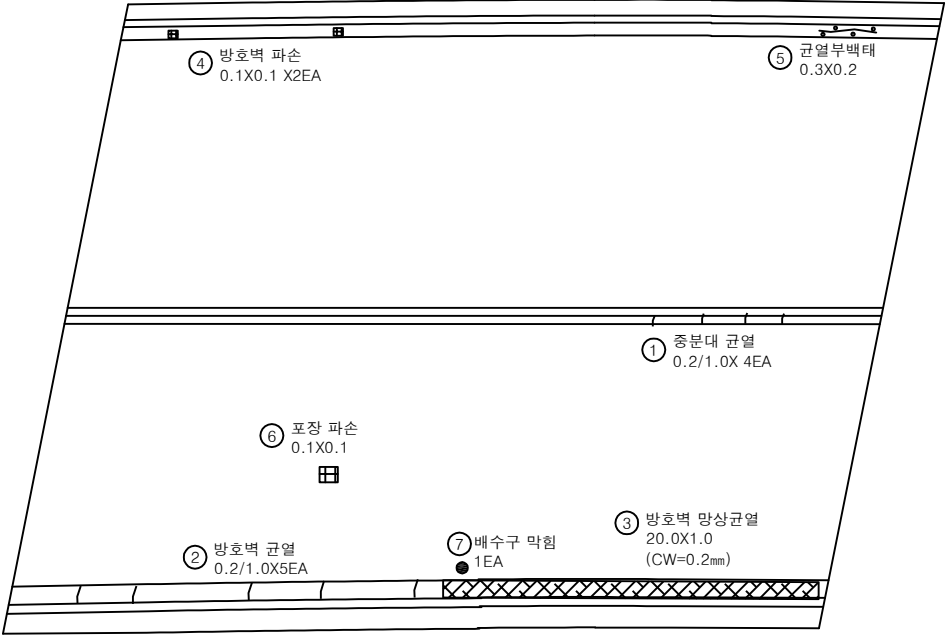
| 번호 | 구분 | 부재 | 손상내용 | 손상현황 | | | | | | 비고 |
|---|---|---|---|---|---|---|---|---|---|---|
| 1 | 19하 | 중분대 | 중분대 균열 | 0.2 | 1.0 | | 4.00 | m | 4 | |
| 2 | 19하 | 방호벽 | 방호벽 균열 | 0.2 | 1.0 | | 5.00 | m | 5 | |
| 3 | 23하 | 방호벽 | 방호벽 망상균열 | 0.2 | 20.0 | 1.0 | 20.00 | m <sup>2</sup> | 1 | |
| 5 | 25하 | 방호벽 | 균열부백태 | | 0.3 | 0.2 | 0.06 | m <sup>2</sup> | 1 | |

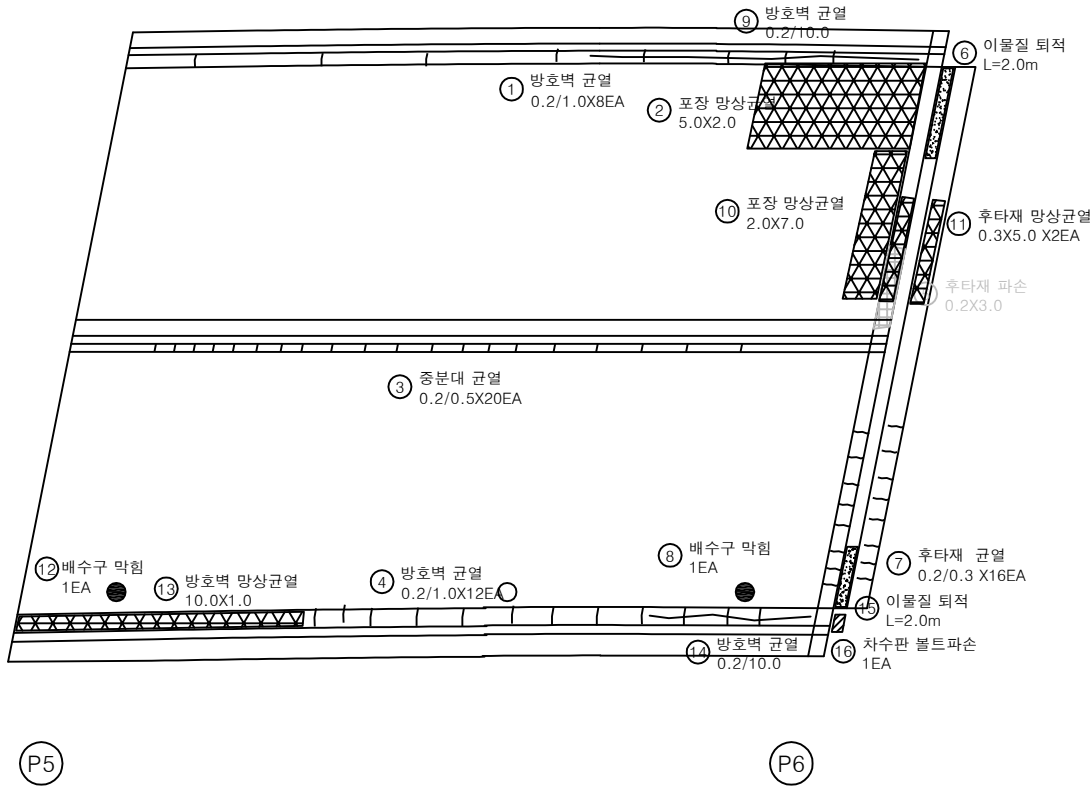
| 번호 | 구분 | 부재 | 손상내용 | 손상현황 | | | | | | 비고 |
|---|---|---|---|---|---|---|---|---|---|---|
| 1 | 19하 | 방호벽 | 방호벽 균열 | 0.2 | 1.0 | | 8.00 | m | 8 | |
| 2 | 19하 | 교면포장 | 포장 망상균열 | | 5.0 | 2.0 | 10.00 | ㎡ | 1 | |
| 3 | 19하 | 중분대 | 중분대 균열 | 0.2 | 0.5 | | 10.00 | m | 20 | |
| 4 | 19하 | 방호벽 | 방호벽 균열 | 0.2 | 1.0 | | 12.00 | m | 12 | 손상감소 |
| 7 | 23하 | 신축이음 | 후타재 균열 | 0.2 | 0.3 | | 4.80 | m | 16 | |
| 9 | 25하 | 방호벽 | 방호벽 균열 | 0.2 | 10.0 | | 10.00 | m | 1 | |
| 10 | 25하 | 교면포장 | 포장 망상균열 | | 2.0 | 7.0 | 14.00 | ㎡ | 1 | |
| 11 | 25하 | 신축이음 | 후타재 망상균열 | 0.2 | 0.3 | 5.0 | 3.00 | ㎡ | 2 | |
| 13 | 25하 | 방호벽 | 방호벽 망상균열 | 0.2 | 10.0 | 1.0 | 10.00 | ㎡ | 1 | |
| 14 | 25하 | 방호벽 | 방호벽 균열 | 0.2 | 10.0 | | 10.00 | m | 1 | |

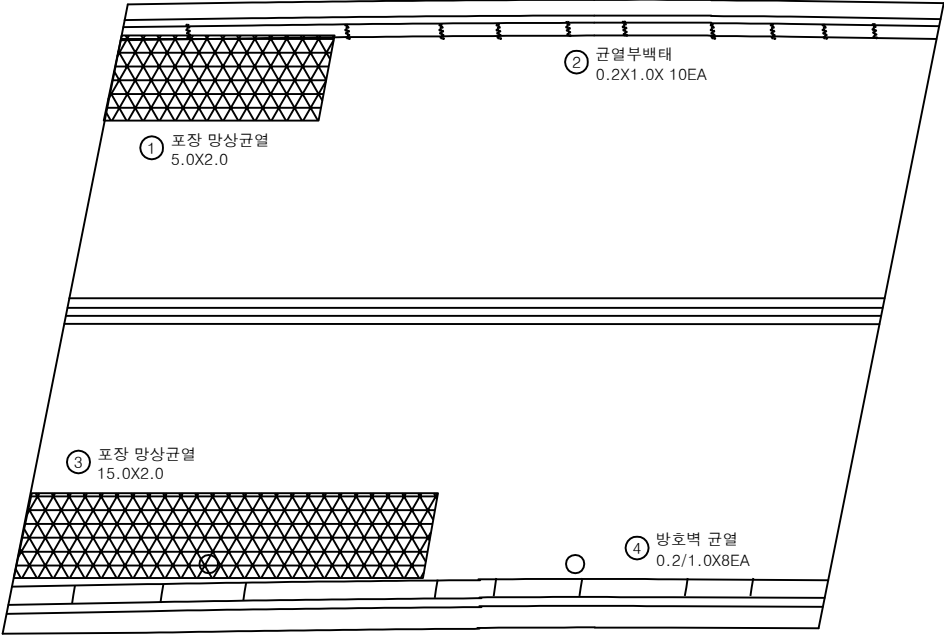
| 번호 | 구분 | 부재 | 손상내용 | 손상현황 | | | | | | 비고 |
|---|---|---|---|---|---|---|---|---|---|---|
| 1 | 19하 | 교면포장 | 포장 망상균열 | | 5.0 | 2.0 | 10.00 | m <sup>2</sup> | 1 | |
| 2 | 19하 | 방호벽 | 균열부백태 | | 0.2 | 1.0 | 2.00 | m <sup>2</sup> | 10 | |
| 3 | 19하 | 교면포장 | 포장 망상균열 | | 15.0 | 2.0 | 30.00 | m <sup>2</sup> | 1 | |
| 4 | 19하 | 방호벽 | 방호벽 균열 | 0.2 | 1.0 | | 8.00 | m | 8 | |

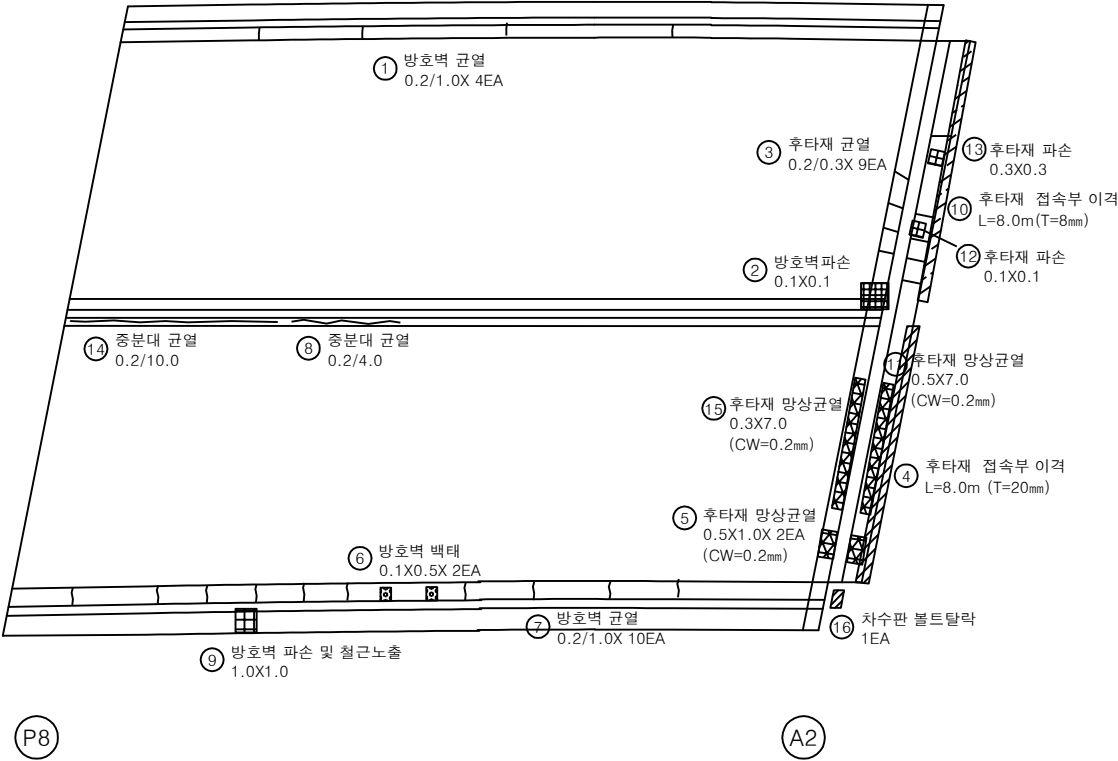
| 번호 | 구분 | 부재 | 손상내용 | 손상현황 | | | | | 비 고 |
|---|---|---|---|---|---|---|---|---|---|
| 1 | 19하 | 방호벽 | 방호벽 균열 | 0.2 | 1.0 | | 4.00 | m | 4 |
| 3 | 19하 | 신축이음 | 후타재 균열 | 0.2 | 0.3 | | 2.70 | m | 9 |
| 5 | 19하 | 신축이음 | 후타재 망상균열 | 0.2 | 0.5 | 1.0 | 1.00 | m <sup>2</sup> | 2 |
| 7 | 19하 | 방호벽 | 방호벽 균열 | 0.2 | 1.0 | | 10.00 | m | 10 |
| 8 | 21하 | 중분대 | 중분대 균열 | 0.2 | 4.0 | | 4.00 | m | 1 |
| 9 | 21하 | 방호벽 | 방호벽 파손 및 철근노출 | | 1.0 | 1.0 | 1.00 | m <sup>2</sup> | 1 손상변경 |
| 11 | 23하 | 신축이음 | 후타재 망상균열 | 0.2 | 0.5 | 7.0 | 3.50 | m <sup>2</sup> | 1 |
| 14 | 25하 | 중분대 | 중분대 균열 | 0.2 | 10.0 | | 10.00 | m | 1 |
