상주영천고속도로 2024~2025년 시설물 안전점검 용역  
(2025년 하반기 정밀안전점검)

# 외 관 조 사 망 도

신계교

2025.12

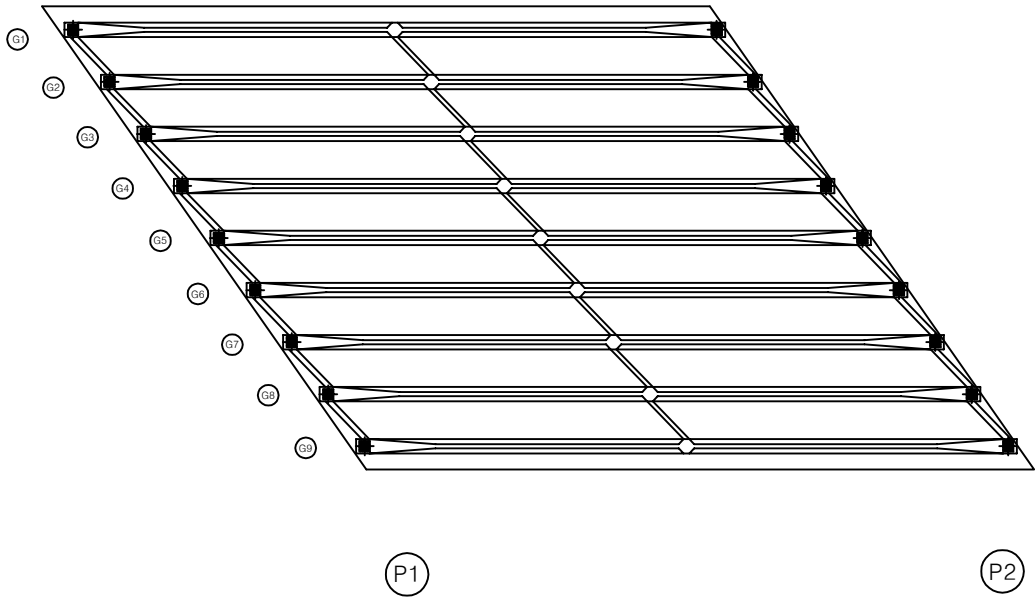
영천 방향

| 번호 | 구분 | 부재 | 손상내용 | 손상현황 | | | | | | 비고 |
|---|---|---|---|---|---|---|---|---|---|---|
| 2 | 21하 | 신축이음 | 신축이음 하부누수.(물받이) 고무재손상 | | 25.0 | | 25.00 | m | 1 | |
| 6 | 23하 | 바닥판 | 철근부식 | | 0.1 | 0.3 | 0.03 | m <sup>2</sup> | 1 | 25상 보수 |
| 7 | 23하 | 바닥판 | 균열(0.3mm이상) | 0.3 | 0.5 | | 0.50 | m | 1 | 25상 보수 |
| 9 | 25상 | 바닥판 | 균열(0.3mm이상) | 0.3 | 0.5 | | 0.50 | m | 1 | |
| 11 | 25하 | 바닥판 | 균열(0.3mm미만) | 0.2 | 1.0 | | 1.00 | m | 1 | |

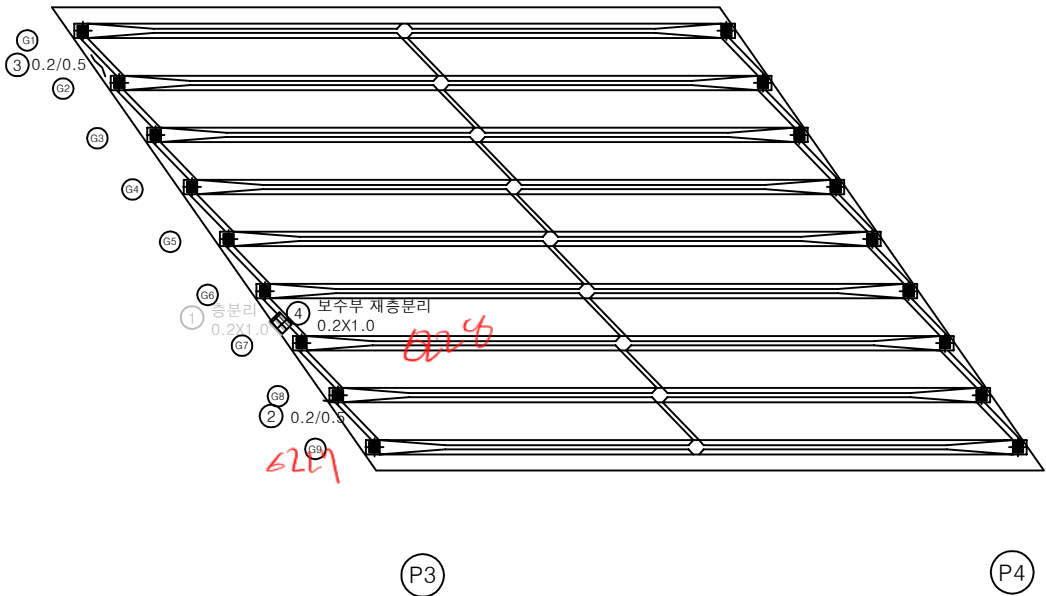
영천 방향

| 번호 | 구분 | 부재 | 손상내용 | 손상현황 | | | | | 비고 |
|---|---|---|---|---|---|---|---|---|---|
| 2 | 23하 | 바닥판 | 균열(0.3mm미만) | 0.2 | 0.5 | | 0.50 | m | 1 |
| 3 | 25하 | 바닥판 | 균열(0.3mm미만) | 0.2 | 0.5 | | 0.50 | m | 1 |
