상주영천고속도로 2024~2025년 시설물 안전점검 용역  
(2025년 하반기 정밀안전점검)

# 외 관 조 사 망 도

오로교

2025.12

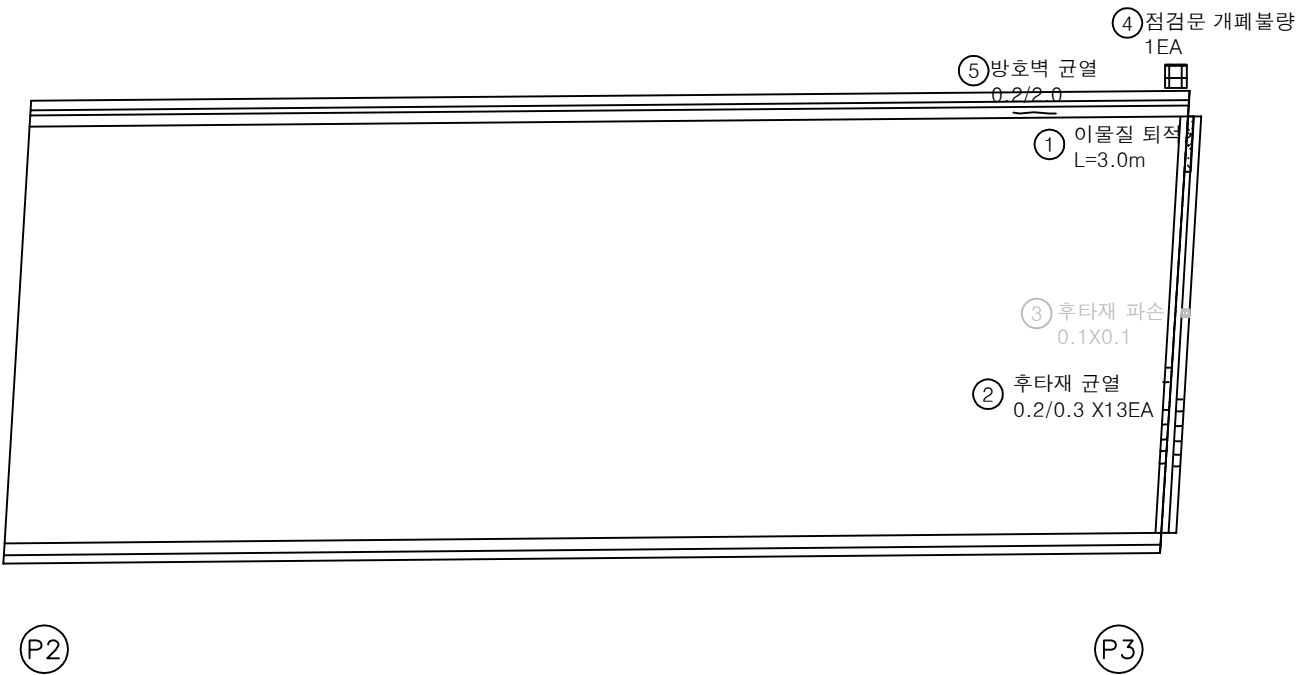
| 번호 | 구분 | 부재 | 손상내용 | 손상현황 | | | | | | 비고 |
|---|---|---|---|---|---|---|---|---|---|---|
| 2 | 23하 | 신축이음 | 후타재 균열 | 0.2 | 0.3 | | 3.90 | m | 13 | |
| 5 | 25하 | 방호벽 | 방호벽 균열 | 0.2 | 2.0 | | 2.00 | m | 1 | |

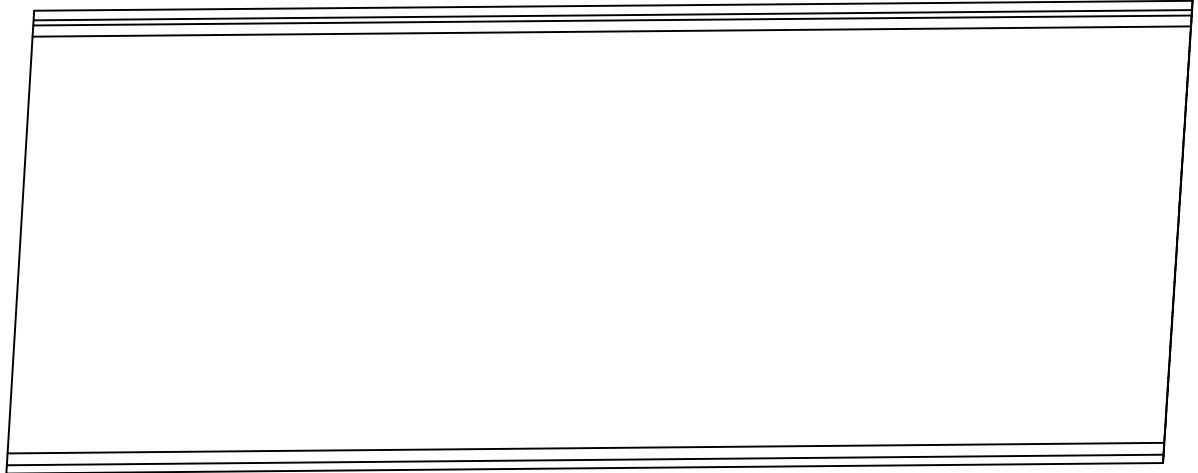
① 점검문 개폐불량  
1EA

| 번호 | 구분 | 부재 | 손상내용 | 손상현황 | | | | | | 비고 |
|---|---|---|---|---|---|---|---|---|---|---|
| 2 | 19하 | 신축이음 | 후타재 균열 | 0.2 | 0.3 | | 7.20 | m | 24 | |
| 4 | 25하 | 신축이음 | 본체 부식 | | 0.5 | | 0.50 | m | 1 | |

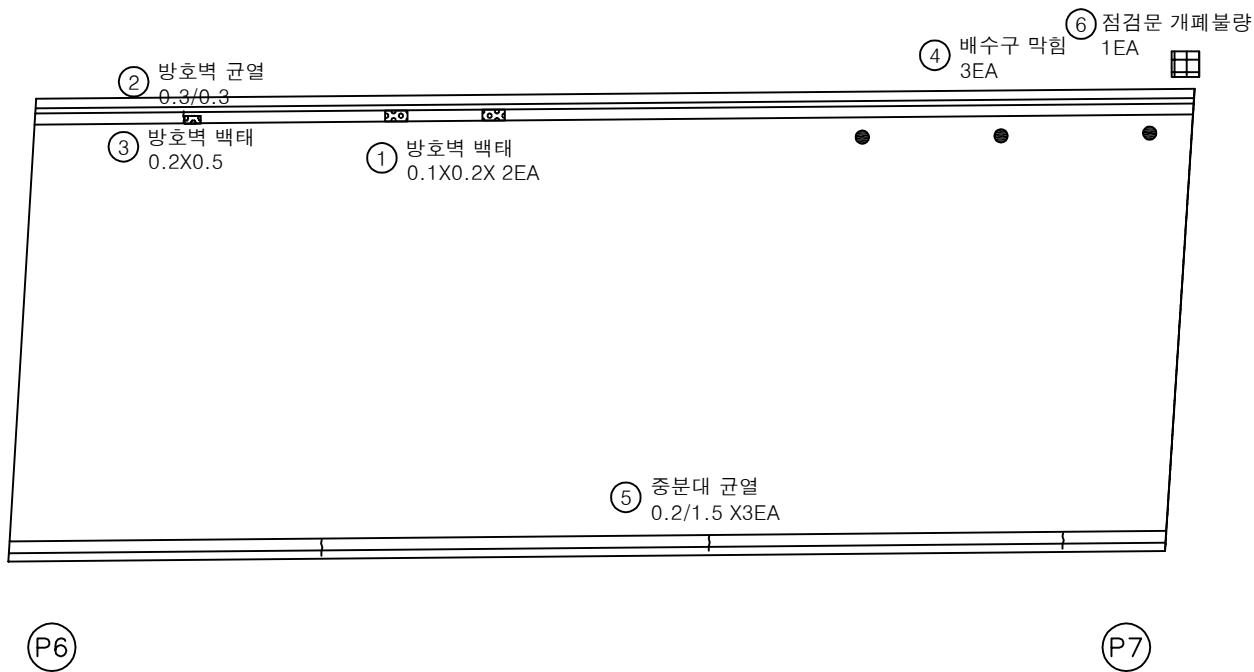
| 번호 | 구분 | 부재 | 손상내용 | 손상현황 | | | | | | 비고 |
|---|---|---|---|---|---|---|---|---|---|---|
| 2 | 25하 | 방호벽 | 방호벽 균열 | 0.3 | 0.3 | | 0.30 | m | 1 | |
| 5 | 25하 | 중분대 | 중분대 균열 | 0.2 | 1.5 | | 4.50 | m | 3 | |

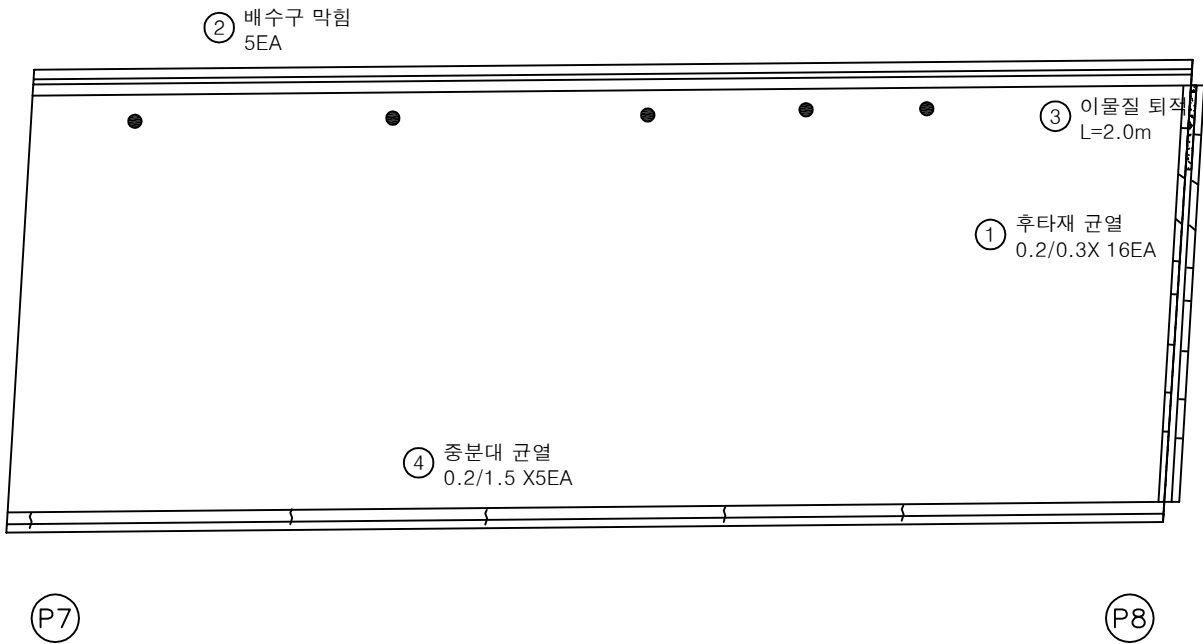
| 번호 | 구분 | 부재 | 손상내용 | 손상현황 | | | | | | 비고 |
|---|---|---|---|---|---|---|---|---|---|---|
| 1 | 19하 | 신축이음 | 후타재 균열 | 0.2 | 0.3 | | 4.80 | m | 16 | |
| 4 | 25하 | 중분대 | 중분대 균열 | 0.2 | 1.5 | | 7.50 | m | 5 | |

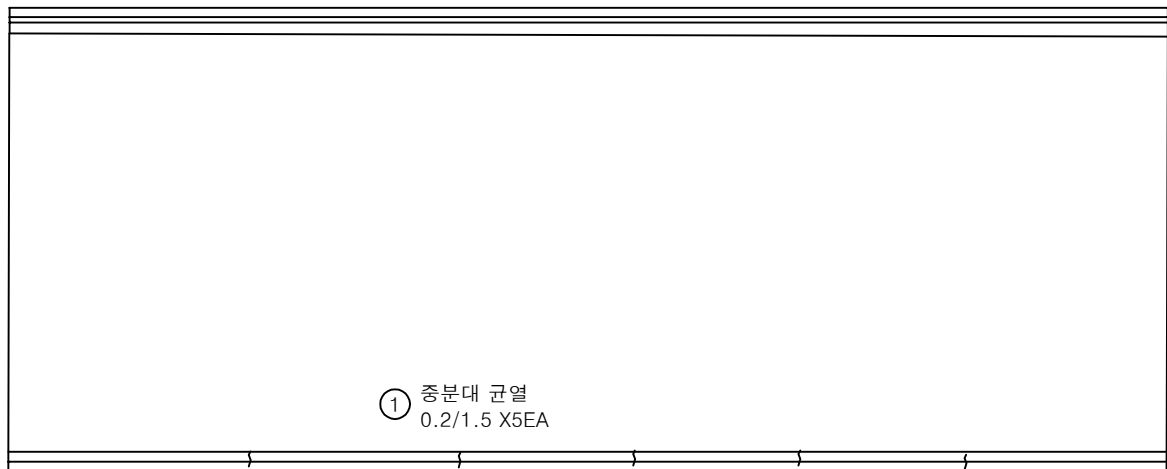
| 번호 | 구분 | 부재 | 손상내용 | 손상현황 | | | | | | 비고 |
|---|---|---|---|---|---|---|---|---|---|---|
| 1 | 25하 | 중분대 | 중분대 균열 | 0.2 | 1.5 | | 7.50 | m | 5 | |

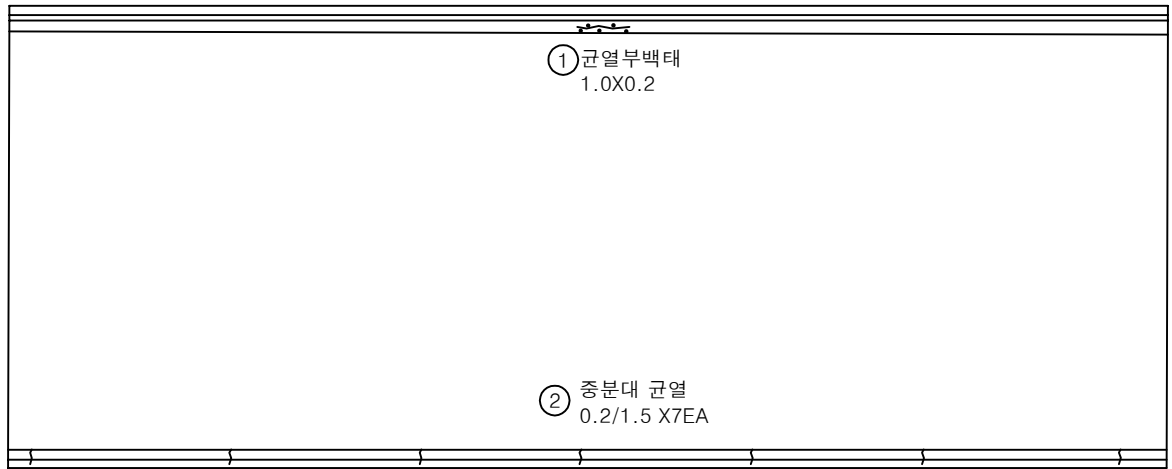
| 번호 | 구분 | 부재 | 손상내용 | 손상현황 | | | | | | 비고 |
|---|---|---|---|---|---|---|---|---|---|---|
| 1 | 25하 | 방호벽 | 균열부백태 | | 1.0 | 0.2 | 0.20 | m <sup>2</sup> | 1 | |
| 2 | 25하 | 중분대 | 중분대 균열 | 0.2 | 1.5 | | 10.50 | m | 7 | |

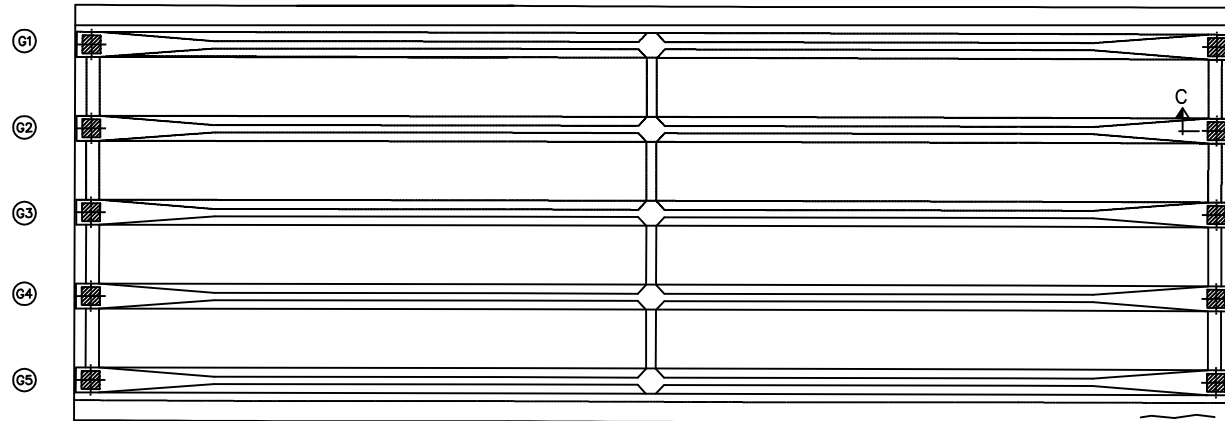
① 0.2/1.0

| 번호 | 구분 | 부재 | 손상내용 | 손상현황 | | | | | | 비고 |
|---|---|---|---|---|---|---|---|---|---|---|
| 1 | 25하 | 바닥판 | 균열(0.3mm미만) | 0.2 | 1.0 | | 1.00 | m | 1 | |

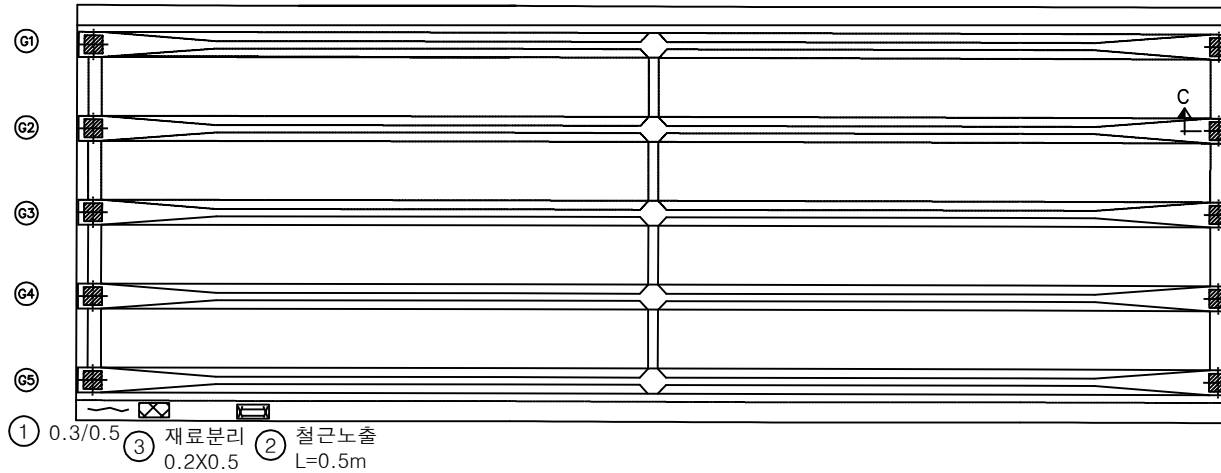
| 번호 | 구분 | 부재 | 손상내용 | 손상현황 | | | | | | 비고 |
|---|---|---|---|---|---|---|---|---|---|---|
| 1 | 23하 | 바닥판 | 균열(0.3mm이상) | 0.3 | 0.5 | | 0.50 | m | 1 | |

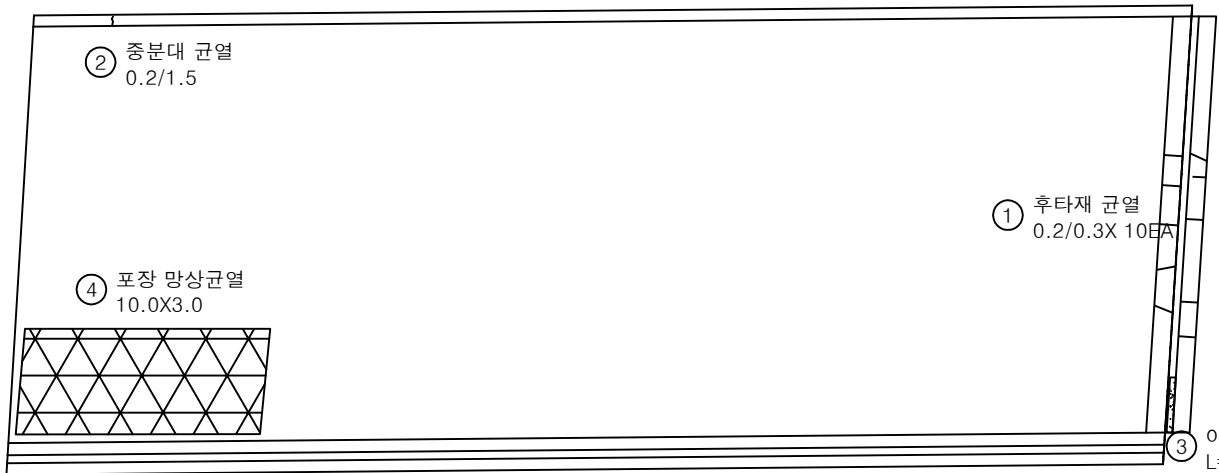
영천방향

| 번호 | 구분 | 부재 | 손상내용 | 손상현황 | | | | | | 비고 |
|---|---|---|---|---|---|---|---|---|---|---|
| 1 | 19하 | 신속이음 | 후타재 균열 | 0.2 | 0.3 | | 3.00 | m | 10 | |
| 2 | 21하 | 중분대 | 중분대 균열 | 0.2 | 1.5 | | 1.50 | m | 1 | |
| 4 | 25하 | 교면포장 | 포장 망상균열 | | 10.0 | 3.0 | 30.00 | m² | 1 | |

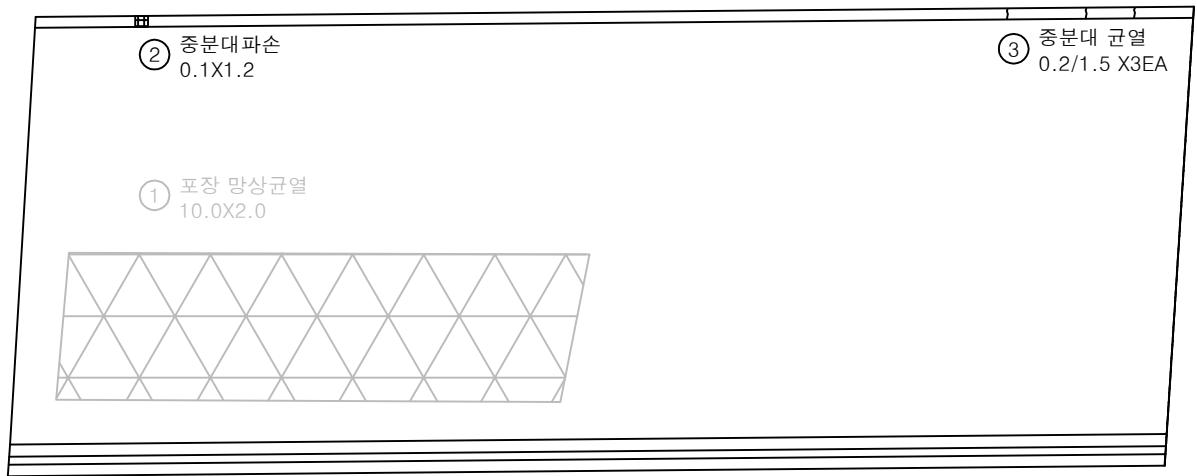
영천방향

| 번호 | 구분 | 부재 | 손상내용 | 손상현황 | | | | | | 비고 |
|---|---|---|---|---|---|---|---|---|---|---|
| 1 | 19하 | 교면포장 | 포장 망상균열 | | 10.0 | 2.0 | 20.00 | m <sup>2</sup> | 1 | 21'왕 보수 |
| 3 | 25하 | 중분대 | 중분대 균열 | 0.2 | 1.5 | | 4.50 | m | 3 | |

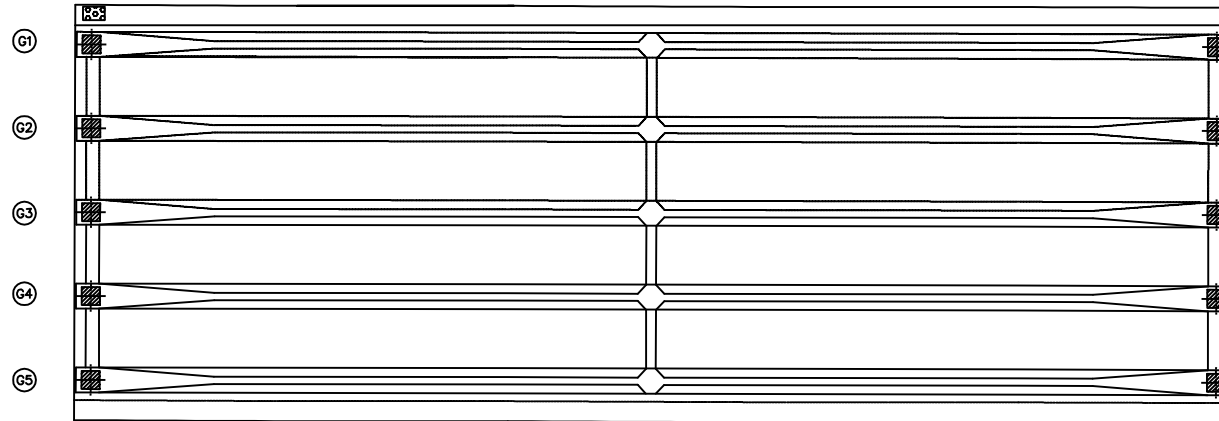
① 백태  
0.2X0.2

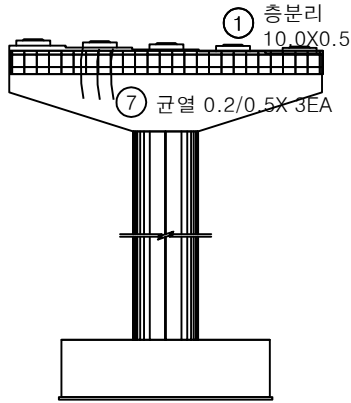
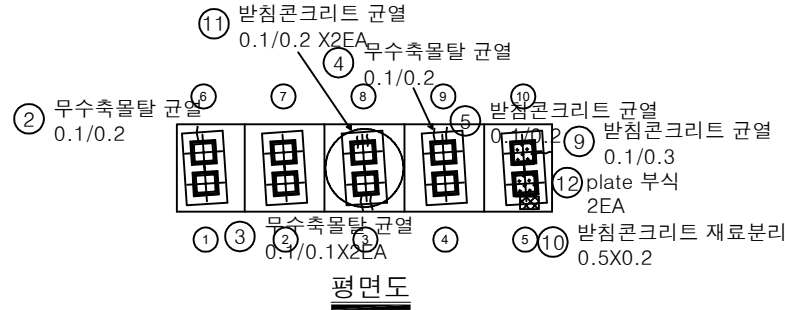
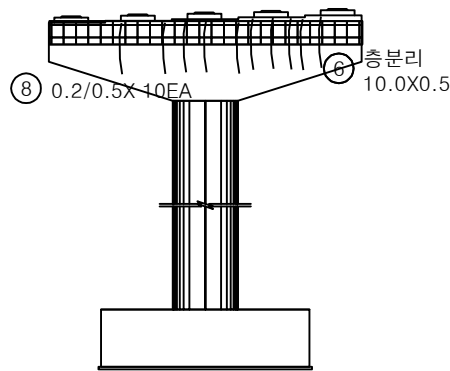
| 도면번호 | 42 |

| 번호 | 구분 | 부재 | 손상내용 | 손상현황 | | | | | | 비고 |
|---|---|---|---|---|---|---|---|---|---|---|
| 2 | 19하 | 교량받침 | 무수축물탈 균열 | 0.1 | 0.2 | | 0.20 | m | 1 | |
| 3 | 19하 | 교량받침 | 무수축물탈 균열 | 0.1 | 0.1 | | 0.20 | m | 2 | |
| 4 | 19하 | 교량받침 | 무수축물탈 균열 | 0.1 | 0.2 | | 0.20 | m | 1 | |
| 5 | 19하 | 교량받침 | 반침콘크리트 균열 | 0.1 | 0.2 | | 0.20 | m | 1 | |
| 7 | 19하 | 교각 | 균열(0.3mm미만) | 0.2 | 0.5 | | 1.50 | m | 3 | |
| 8 | 19하 | 교각 | 균열(0.3mm미만) | 0.2 | 0.5 | | 5.00 | m | 10 | |
| 9 | 21하 | 교량받침 | 반침콘크리트 균열 | 0.1 | 0.3 | | 0.30 | m | 1 | |
| 11 | 25하 | 교량받침 | 반침콘크리트 균열 | 0.1 | 0.2 | | 0.40 | m | 2 | |
| 12 | 25하 | 교량받침 | plate 부식 | | | | 2.00 | EA | 2 | |

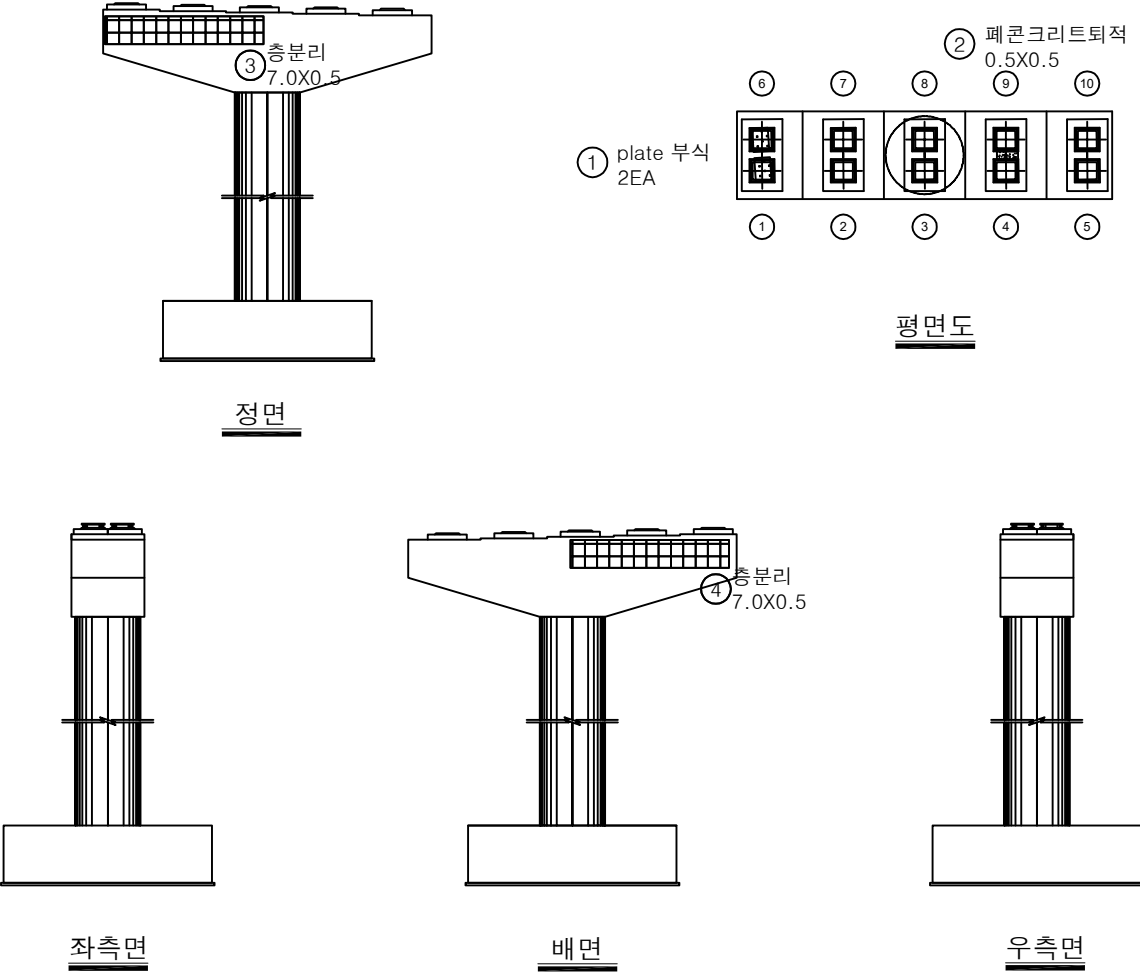
| | | | 44 |

| 번호 | 구분 | 부재 | 손상내용 | 손상현황 | | | | | | 비고 |
|---|---|---|---|---|---|---|---|---|---|---|
| 1 | 19하 | 교량방침 | plate 부식 | | | | 2.00 | EA | 2 | |

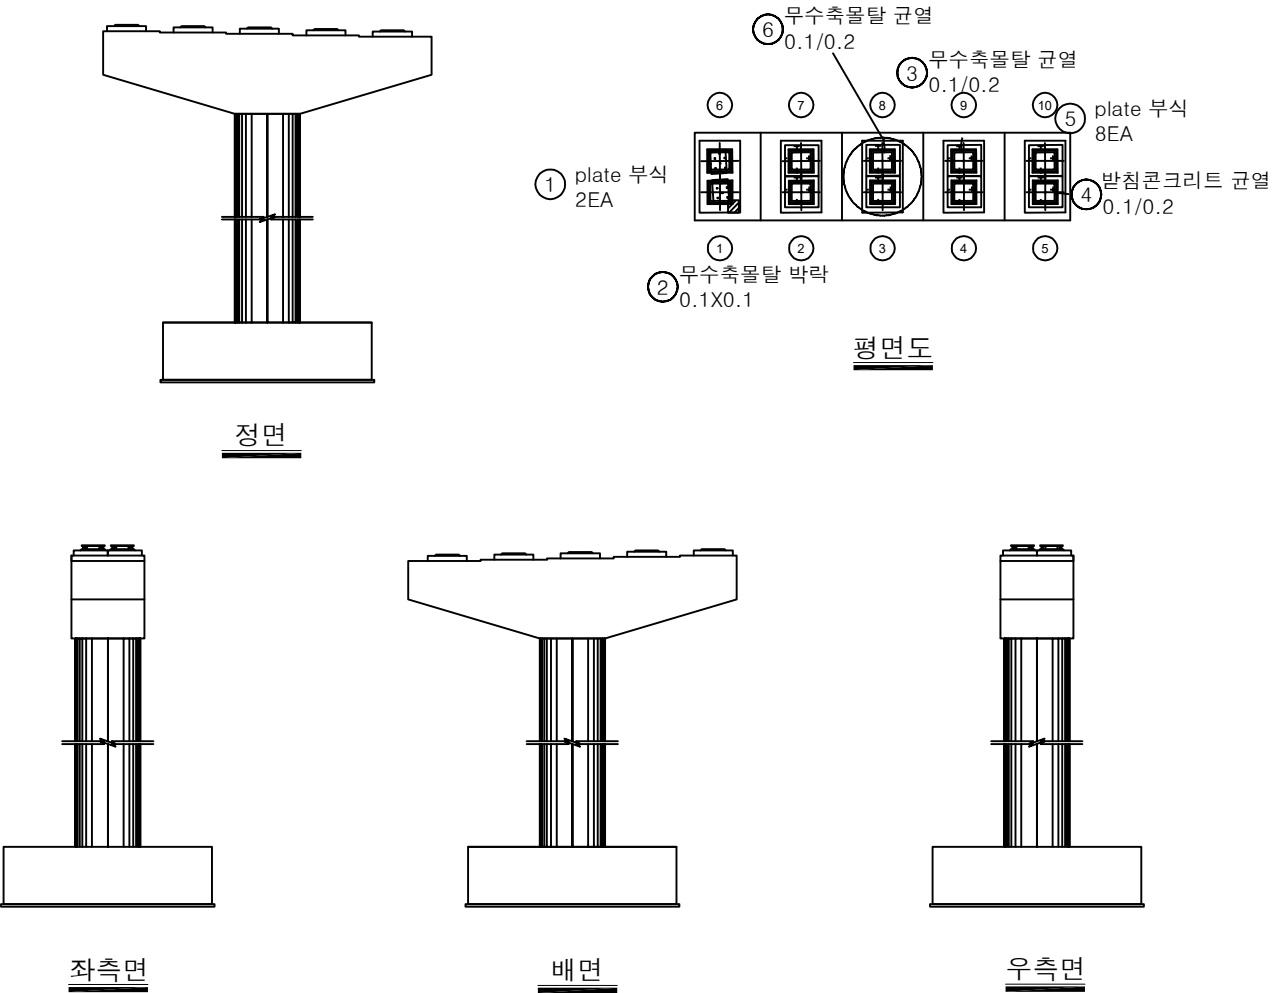
| | | | | | | 도면번호<br>45 |

| 번호 | 구분 | 부재 | 손상내용 | 손상현황 | | | | | | 비고 |
|---|---|---|---|---|---|---|---|---|---|---|
| 1 | 19하 | 교량방침 | plate 부식 | | | | 2.00 | EA | 2 | |
| 3 | 19하 | 교량방침 | 무수축물탈 균열 | 0.1 | 0.2 | | 0.20 | m | 1 | |
| 4 | 19하 | 교량방침 | 발침콘크리트 균열 | 0.1 | 0.2 | | 0.20 | m | 1 | |
| 5 | 21하 | 교량방침 | plate 부식 | | | | 8.00 | EA | 8 | |
| 6 | 23하 | 교량방침 | 무수축물탈 균열 | 0.1 | 0.2 | | 0.20 | m | 1 | |

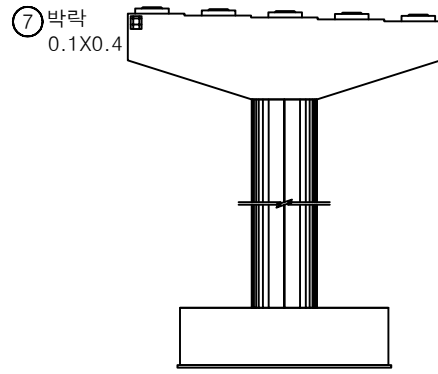
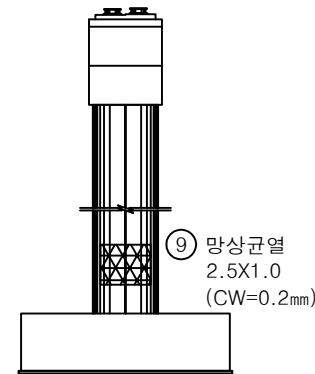
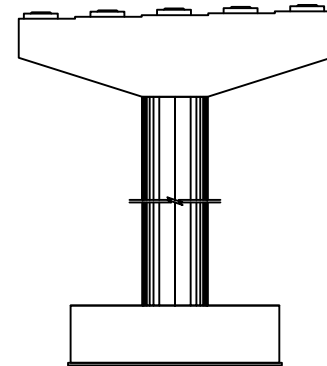
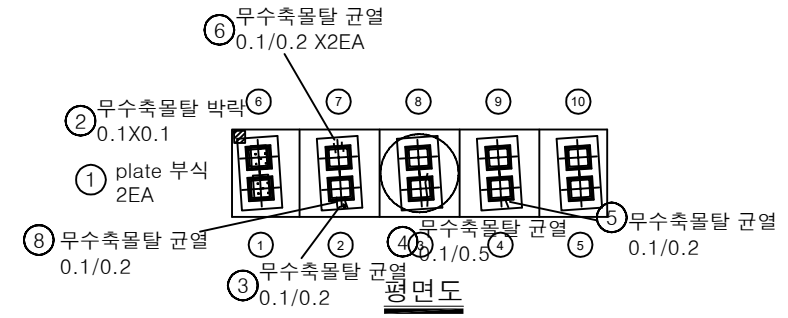
| 도면번호 | 46 |

| 번호 | 구분 | 부재 | 손상내용 | 손상현황 | | | | | | 비고 |
|---|---|---|---|---|---|---|---|---|---|---|
| 1 | 19하 | 교량방침 | plate 부식 | | | | 2.00 | EA | 2 | |
| 3 | 19하 | 교량방침 | 무수축물탈 균열 | 0.1 | 0.2 | | 0.20 | m | 1 | |
| 4 | 19하 | 교량방침 | 무수축물탈 균열 | 0.1 | 0.5 | | 0.50 | m | 1 | |
| 5 | 19하 | 교량방침 | 무수축물탈 균열 | 0.1 | 0.2 | | 0.20 | m | 1 | |
| 6 | 23하 | 교량방침 | 무수축물탈 균열 | 0.1 | 0.2 | | 0.40 | m | 2 | |
| 8 | 25상 | 교량방침 | 무수축물탈 균열 | 0.1 | 0.2 | | 0.20 | m | 1 | |
| 9 | 25하 | 교각 | 망상균열 | 0.2 | 2.5 | 1.0 | 2.50 | m <sup>2</sup> | 1 | |
