상주영천고속도로 2024~2025년 시설물 안전점검 용역  
(2025년 하반기 정밀안전점검)

# 외 관 조 사 망 도

오로교

2025.12

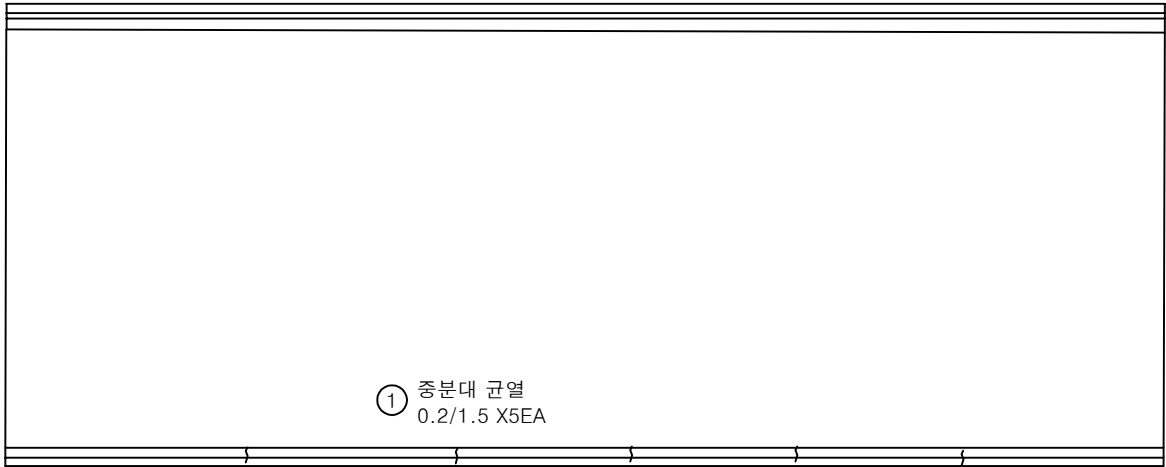
P8

| 번호 | 구분 | 부재 | 손상내용 | 손상현황 | | | | | | 비고 |
|---|---|---|---|---|---|---|---|---|---|---|
| 1 | 25하 | 중분대 | 중분대 균열 | 0.2 | 1.5 | | 7.50 | m | 5 | |

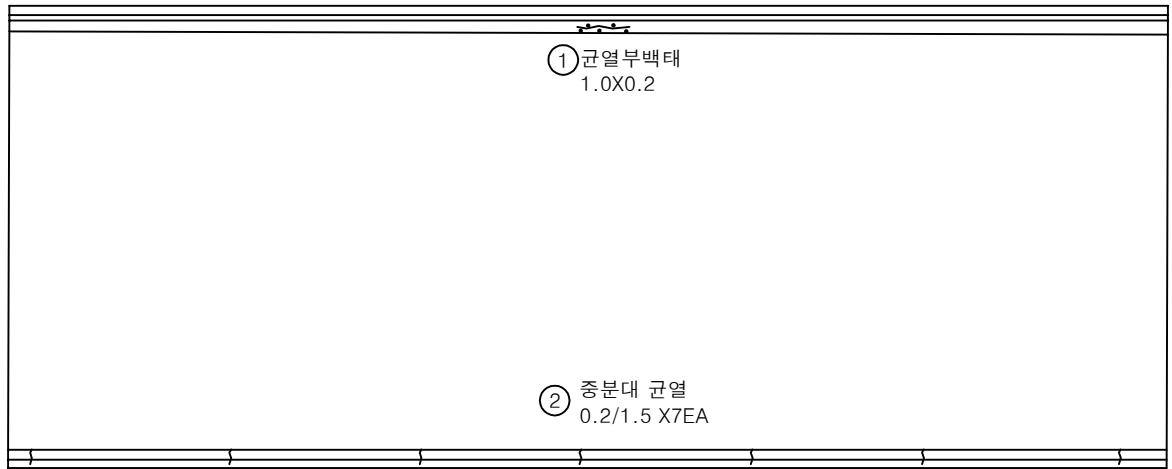
P9

| 번호 | 구분 | 부재 | 손상내용 | 손상현황 | | | | | | 비고 |
|---|---|---|---|---|---|---|---|---|---|---|
| 1 | 25하 | 방호벽 | 균열부백태 | | 1.0 | 0.2 | 0.20 | m <sup>2</sup> | 1 | |
| 2 | 25하 | 중분대 | 중분대 균열 | 0.2 | 1.5 | | 10.50 | m | 7 | |

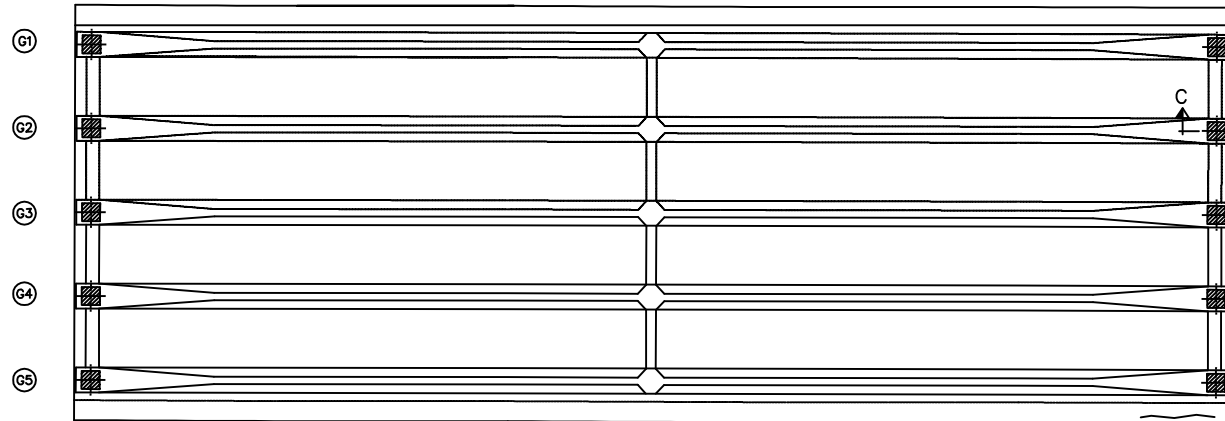
P9

① 0.2/1.0

| 번호 | 구분 | 부재 | 손상내용 | 손상현황 | | | | | | 비고 |
|---|---|---|---|---|---|---|---|---|---|---|
| 1 | 25하 | 바닥판 | 균열(0.3mm미만) | 0.2 | 1.0 | | 1.00 | m | 1 | |

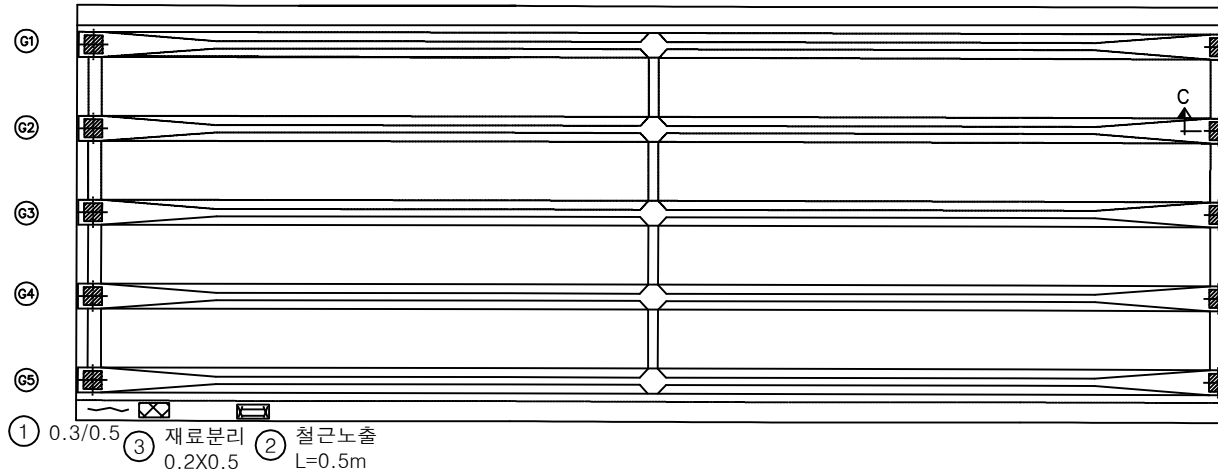
P10

| 번호 | 구분 | 부재 | 손상내용 | 손상현황 | | | | | | 비고 |
|---|---|---|---|---|---|---|---|---|---|---|
| 1 | 23하 | 바닥판 | 균열(0.3mm이상) | 0.3 | 0.5 | | 0.50 | m | 1 | |

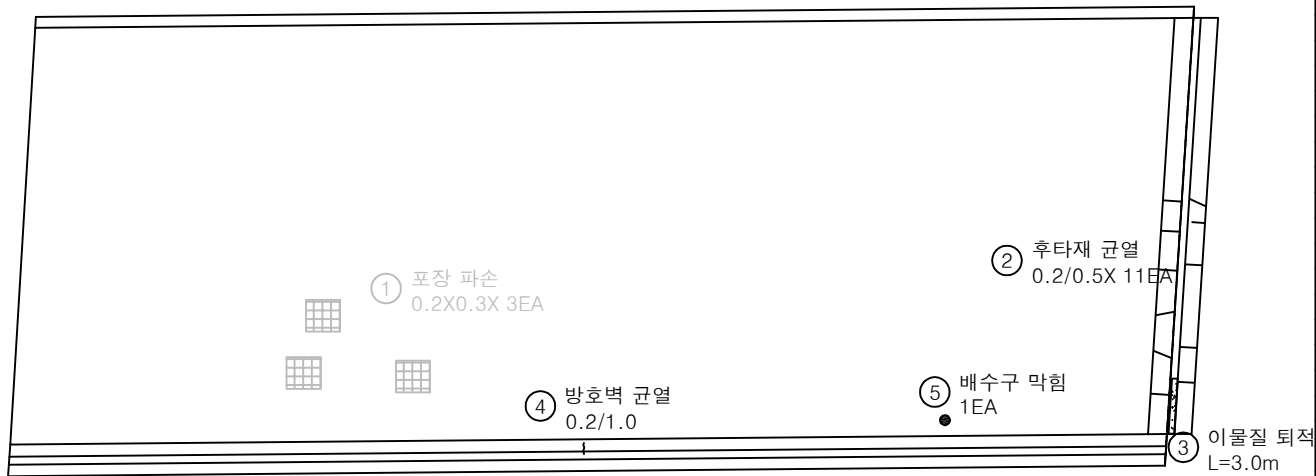
영천방향

| 번호 | 구분 | 부재 | 손상내용 | 손상현황 | | | | | | 비고 |
|---|---|---|---|---|---|---|---|---|---|---|
| 2 | 19하 | 신축이음 | 후타재 균열 | 0.2 | 0.5 | | 5.50 | m | 11 | |
| 4 | 25하 | 방호벽 | 방호벽 균열 | 0.2 | 1.0 | | 1.00 | m | 1 | |

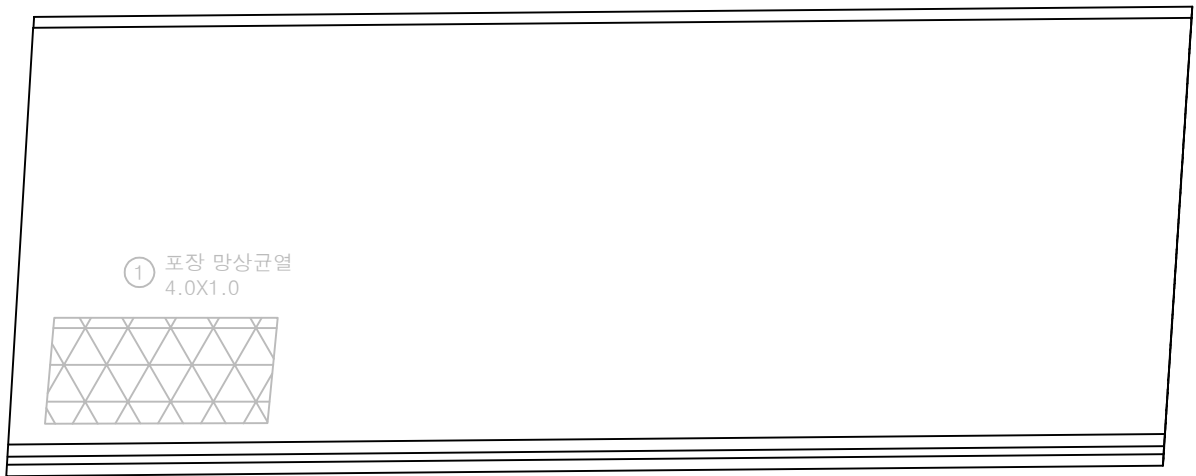
영천방향

| 번호 | 구분 | 부재 | 손상내용 | 손상현황 | | | | | | 비고 |
|---|---|---|---|---|---|---|---|---|---|---|
| 1 | 19하 | 교면포장 | 포장 망상균열 | | 4.0 | 1.0 | 4.00 | m <sup>2</sup> | 1 | 21'상 보수 |

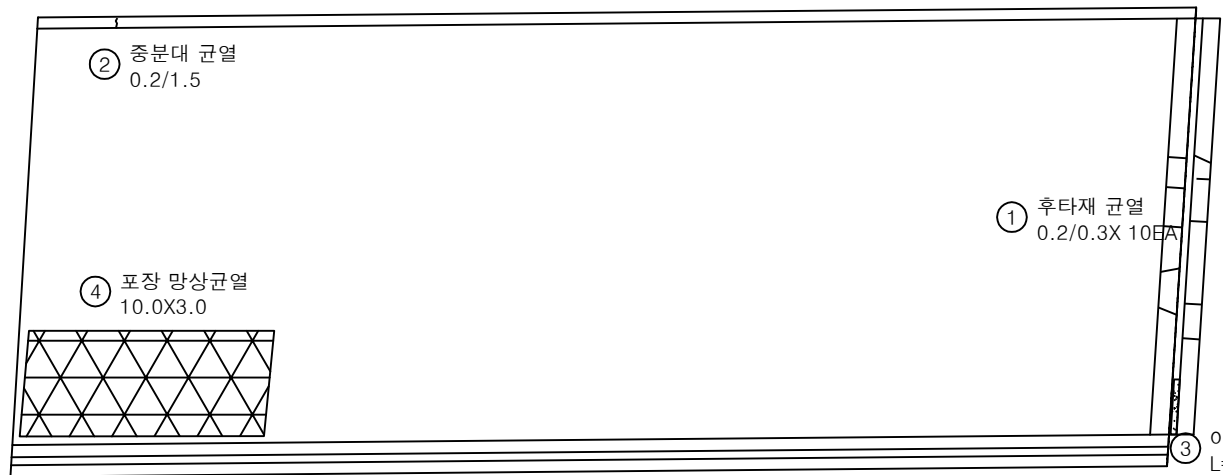
영천방향

| 번호 | 구분 | 부재 | 손상내용 | 손상현황 | | | | | | 비고 |
|---|---|---|---|---|---|---|---|---|---|---|
| 1 | 19하 | 교면포장 | 포장 망상균열 | | 10.0 | 2.0 | 20.00 | m <sup>2</sup> | 1 | 21'왕 보수 |
| 3 | 25하 | 중분대 | 중분대 균열 | 0.2 | 1.5 | | 4.50 | m | 3 | |

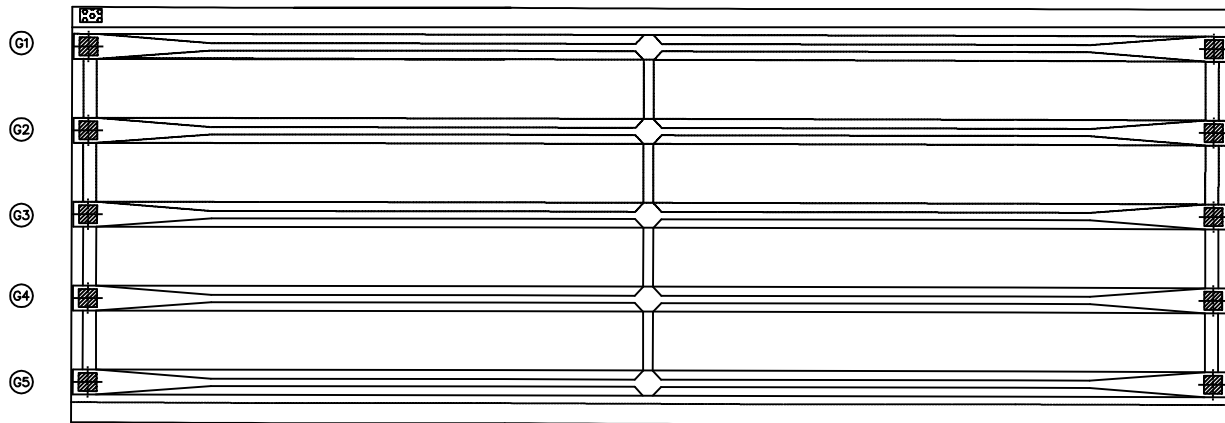
① 백태  
0.2X0.2
