상주영천고속도로 2024~2025년 시설물 안전점검 용역  
(2025년 하반기 정밀안전점검)

# 외 관 조 사 망 도

오로교

2025.12

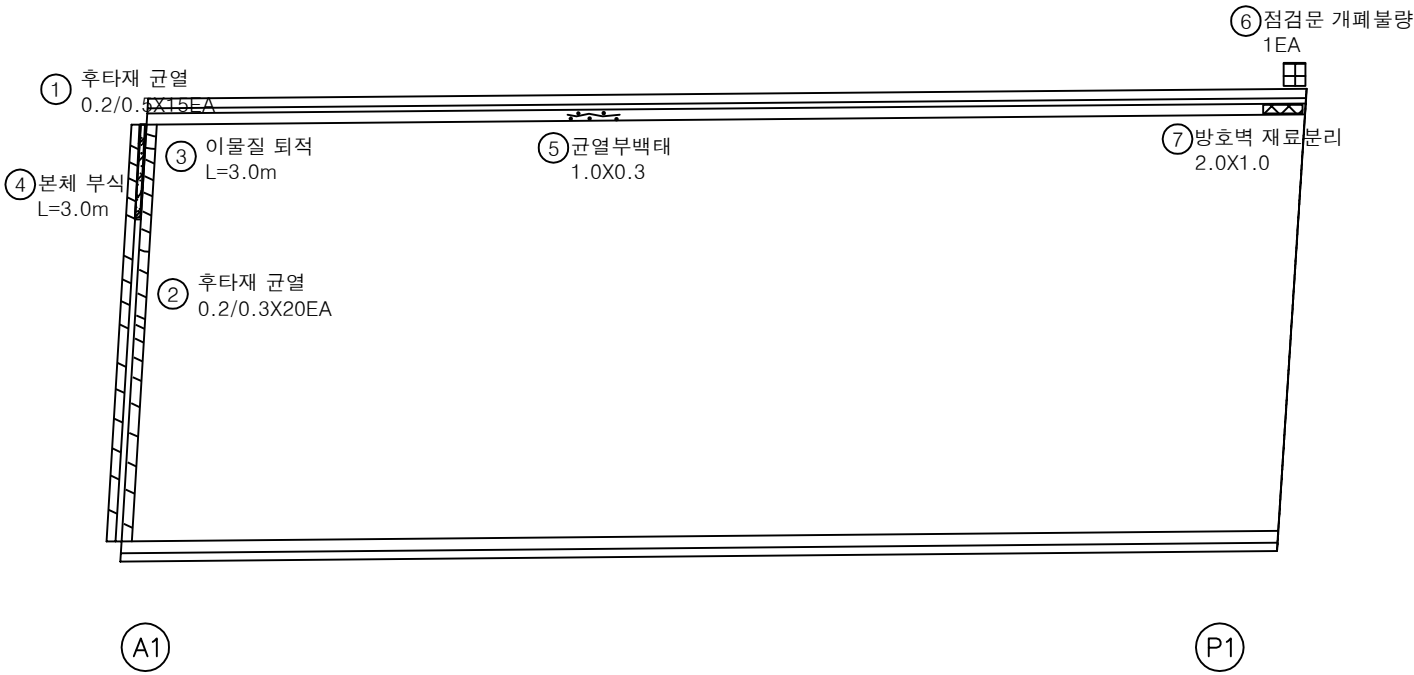
| 번호 | 구분 | 부재 | 손상내용 | 손상현황 | | | | | | 비고 |
|---|---|---|---|---|---|---|---|---|---|---|
| 1 | 19하 | 신축이음 | 후타재 균열 | 0.2 | 0.5 | | 7.50 | m | 15 | |
| 2 | 19하 | 신축이음 | 후타재 균열 | 0.2 | 0.3 | | 6.00 | m | 20 | |
| 3 | 23하 | 신축이음 | 이물질 퇴적 | | 3.0 | | 3.00 | m | 1 | |
| 4 | 25하 | 신축이음 | 본체 부식 | | 3.0 | | 3.00 | m | 1 | |
| 5 | 25하 | 방호벽 | 균열부백태 | | 1.0 | 0.3 | 0.30 | m <sup>2</sup> | 1 | |
| 6 | 25하 | 점검시설 | 점검문 개폐불량 | | | | 1.00 | EA | 1 | |
| 7 | 25하 | 방호벽 | 방호벽 재료분리 | | 2.0 | 1.0 | 2.00 | m <sup>2</sup> | 1 | |

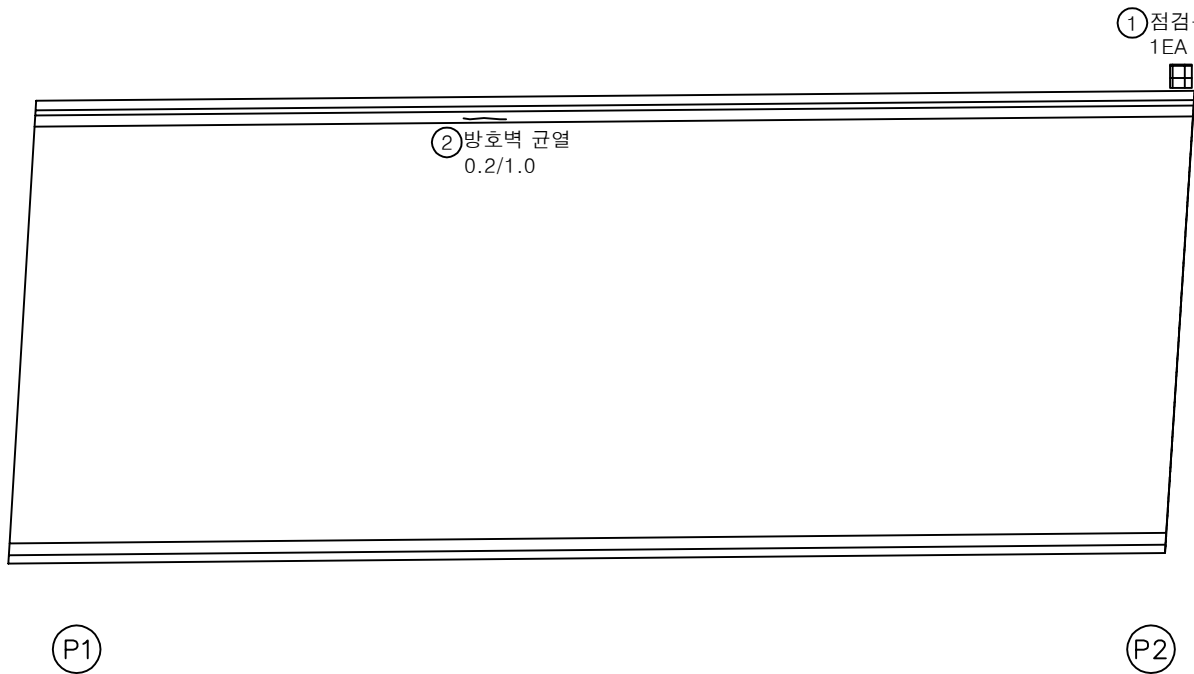
| 번호 | 구분 | 부재 | 손상내용 | 손상현황 | | | | | | 비고 |
|---|---|---|---|---|---|---|---|---|---|---|
| 2 | 25하 | 방호벽 | 방호벽 균열 | 0.2 | 1.0 | | 1.00 | m | 1 | |

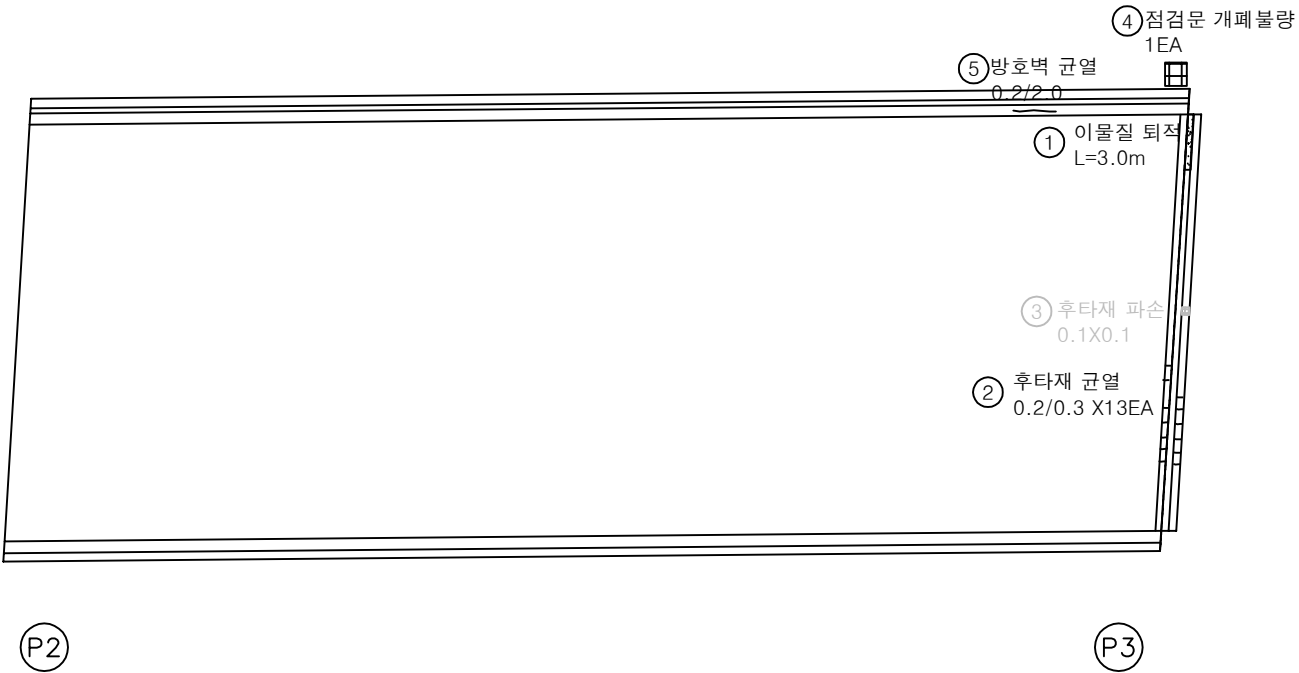
| 번호 | 구분 | 부재 | 손상내용 | 손상현황 | | | | | | 비고 |
|---|---|---|---|---|---|---|---|---|---|---|
| 2 | 23하 | 신축이음 | 후타재 균열 | 0.2 | 0.3 | | 3.90 | m | 13 | |
| 5 | 25하 | 방호벽 | 방호벽 균열 | 0.2 | 2.0 | | 2.00 | m | 1 | |

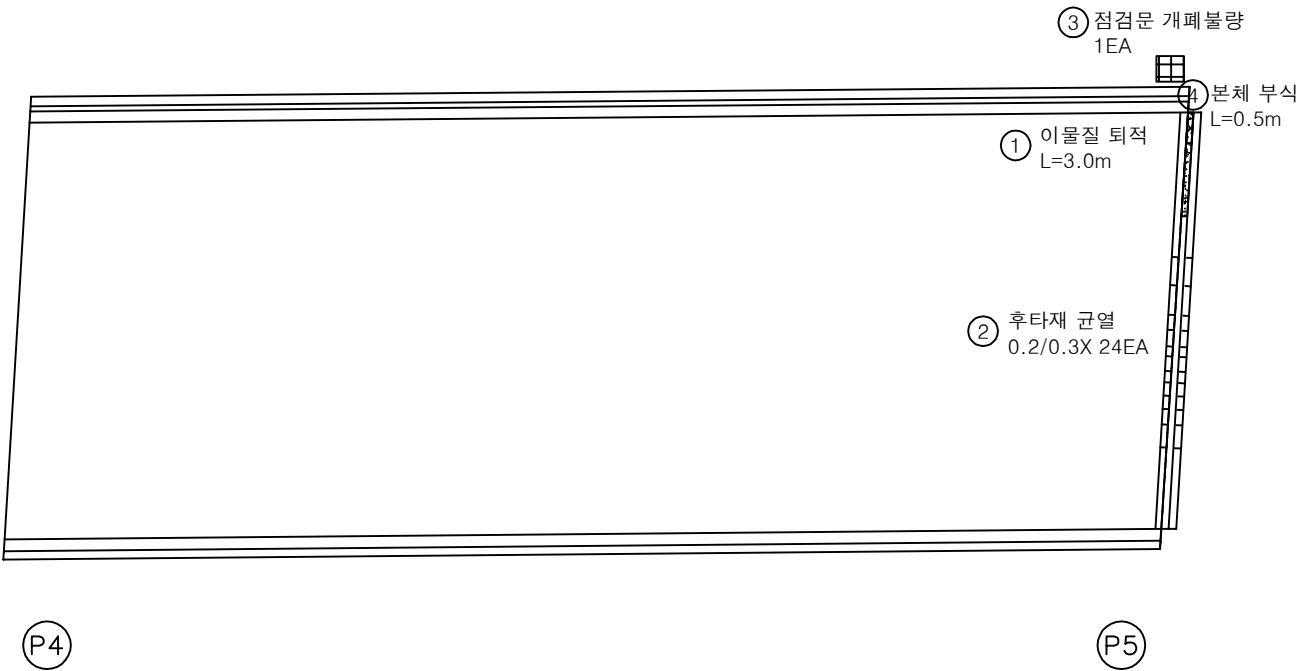
| 번호 | 구분 | 부재 | 손상내용 | 손상현황 | | | | | | 비고 |
|---|---|---|---|---|---|---|---|---|---|---|
| 2 | 19하 | 신축이음 | 후타재 균열 | 0.2 | 0.3 | | 7.20 | m | 24 | |
| 4 | 25하 | 신축이음 | 본체 부식 | | 0.5 | | 0.50 | m | 1 | |

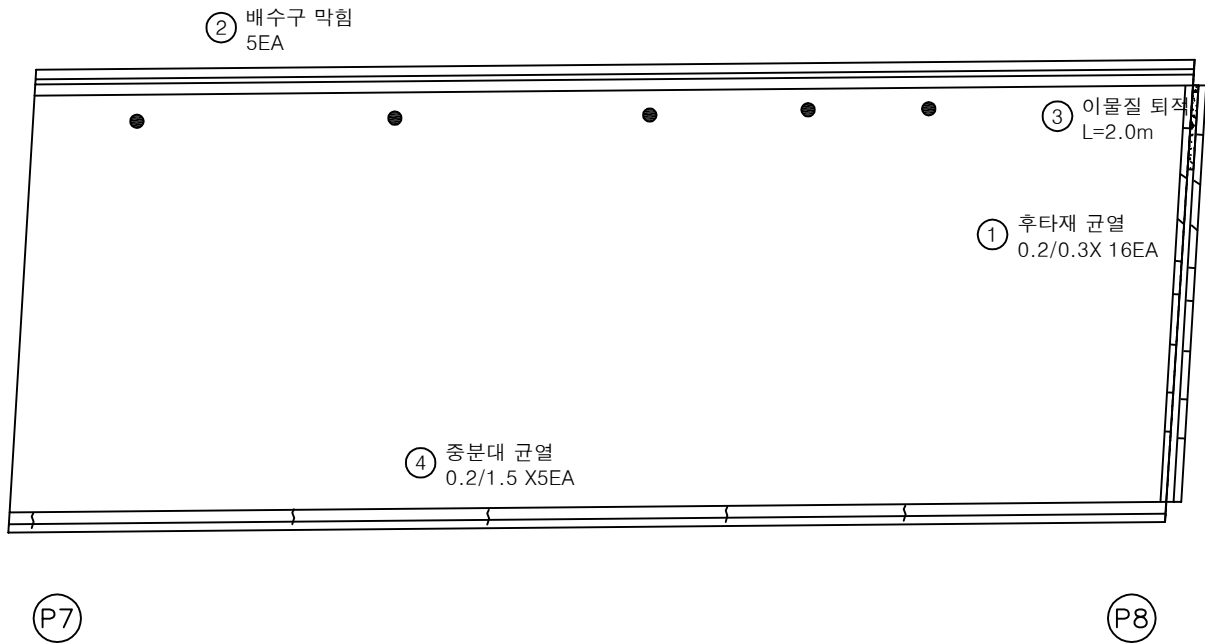
| 번호 | 구분 | 부재 | 손상내용 | 손상현황 | | | | | | 비고 |
|---|---|---|---|---|---|---|---|---|---|---|
| 1 | 19하 | 신속이음 | 후타재 균열 | 0.2 | 0.3 | | 4.80 | m | 16 | |
| 4 | 25하 | 중분대 | 중분대 균열 | 0.2 | 1.5 | | 7.50 | m | 5 | |

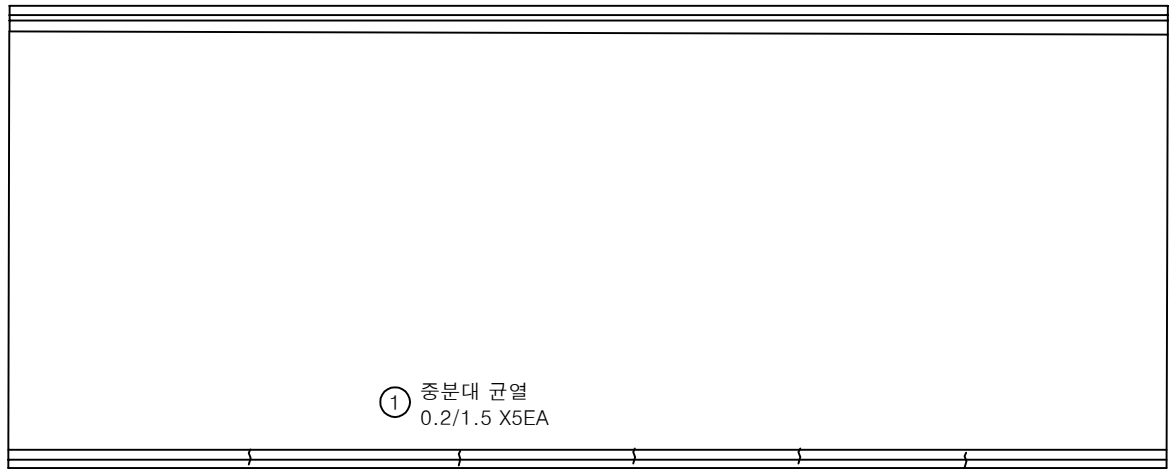
| 번호 | 구분 | 부재 | 손상내용 | 손상현황 | | | | | | 비고 |
|---|---|---|---|---|---|---|---|---|---|---|
| 1 | 25하 | 중분대 | 중분대 균열 | 0.2 | 1.5 | | 7.50 | m | 5 | |

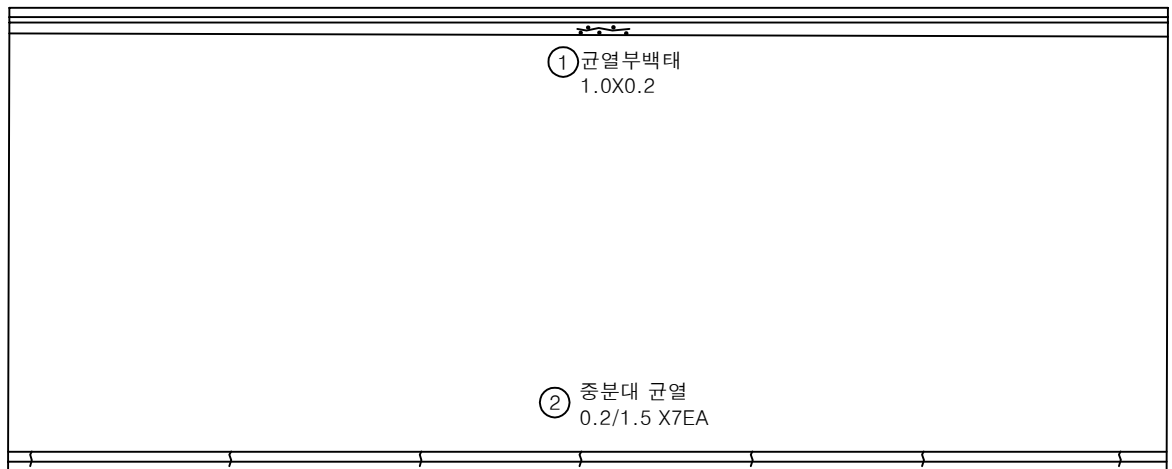
| 번호 | 구분 | 부재 | 손상내용 | 손상현황 | | | | | | 비고 |
|---|---|---|---|---|---|---|---|---|---|---|
| 1 | 25하 | 방호벽 | 균열부백태 | | 1.0 | 0.2 | 0.20 | m <sup>2</sup> | 1 | |
| 2 | 25하 | 중분대 | 중분대 균열 | 0.2 | 1.5 | | 10.50 | m | 7 | |

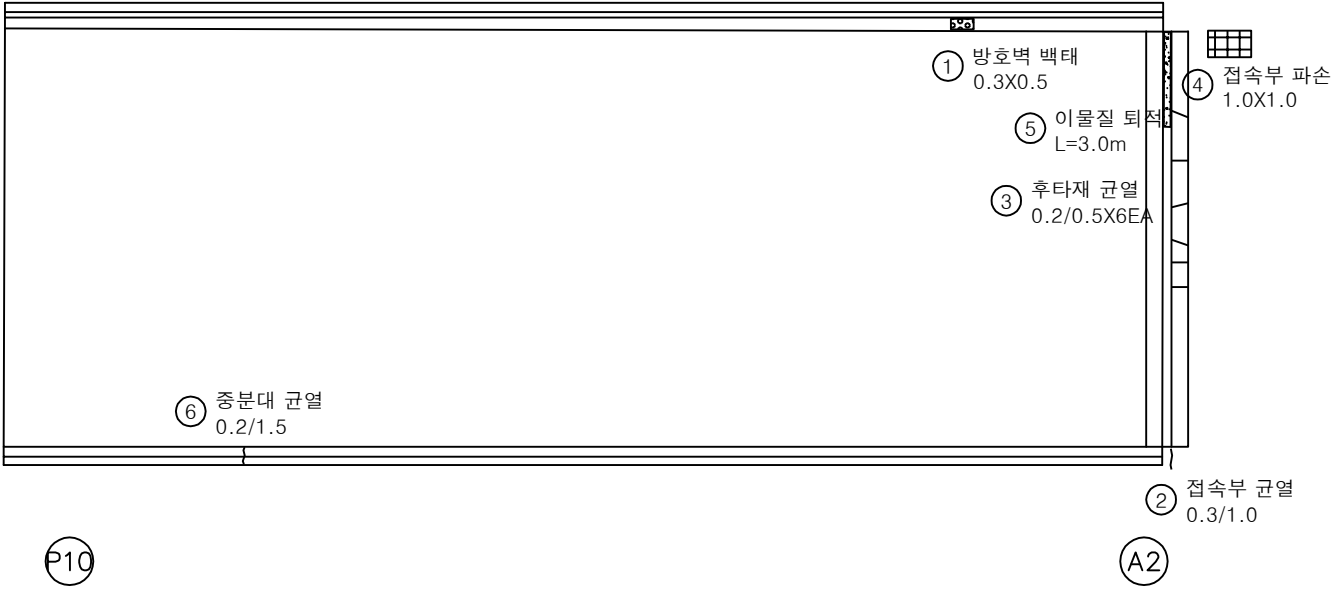
| 번호 | 구분 | 부재 | 손상내용 | 손상현황 | | | | | | 비고 |
|---|---|---|---|---|---|---|---|---|---|---|
| 1 | 19하 | 방호벽 | 방호벽 백태 | | 0.3 | 0.5 | 0.15 | m <sup>2</sup> | 1 | 손상증가 |
| 2 | 19하 | 중분대 | 접속부 균열 | 0.3 | 1.0 | | 1.00 | m | 1 | |
| 3 | 19하 | 신속이음 | 후타재 균열 | 0.2 | 0.5 | | 3.00 | m | 6 | |
| 6 | 25하 | 중분대 | 중분대 균열 | 0.2 | 1.5 | | 1.50 | m | 1 | |

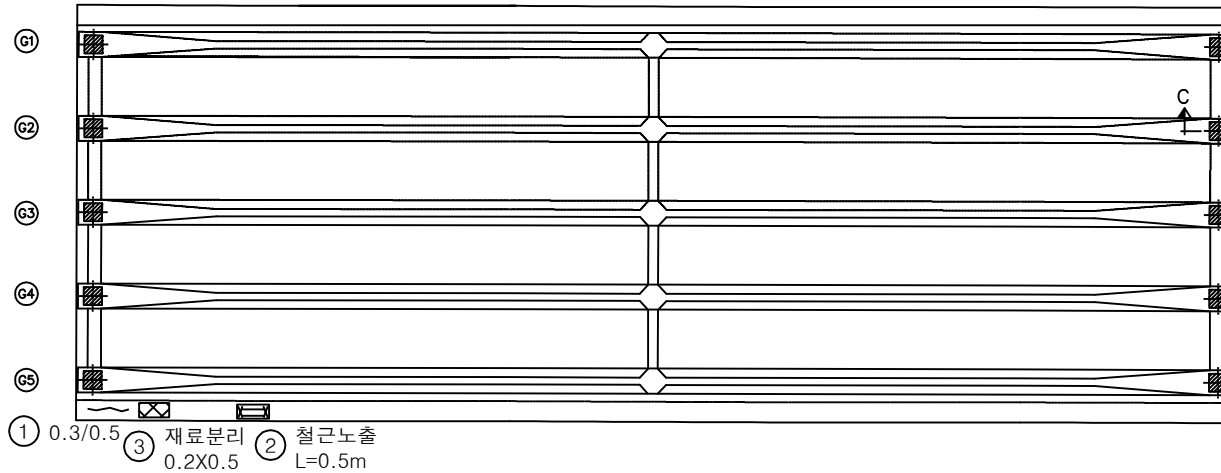
| 번호 | 구분 | 부재 | 손상내용 | 손상현황 | | | | | | 비고 |
|---|---|---|---|---|---|---|---|---|---|---|
| 1 | 23하 | 바닥판 | 균열(0.3mm이상) | 0.3 | 0.5 | | 0.50 | m | 1 | |

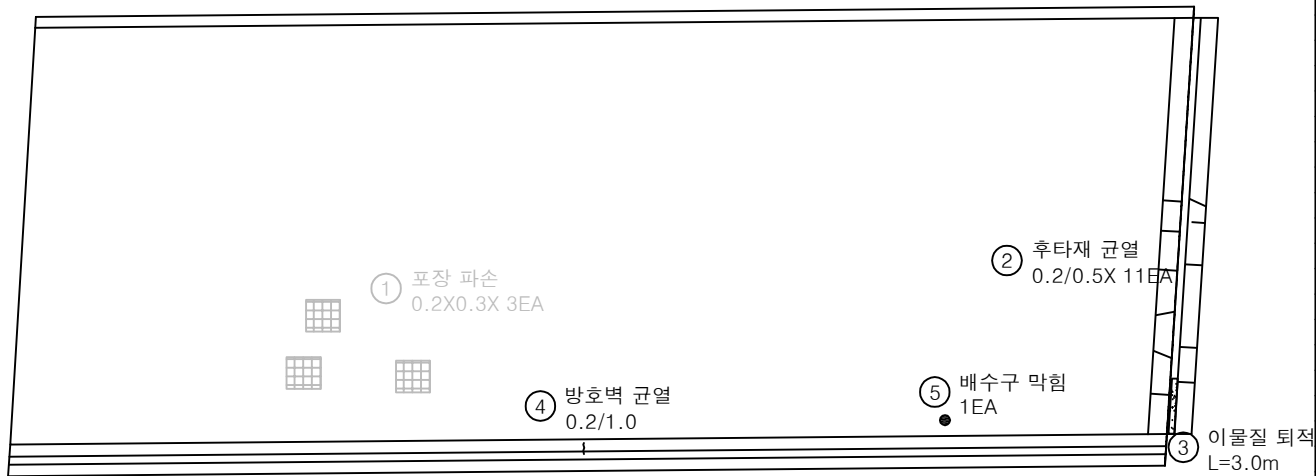
| 번호 | 구분 | 부재 | 손상내용 | 손상현황 | | | | | | 비고 |
|---|---|---|---|---|---|---|---|---|---|---|
| 1 | 19하 | 교면포장 | 포장 망상균열 | | 4.0 | 1.0 | 4.00 | m <sup>2</sup> | 1 | 21'상 보수 |

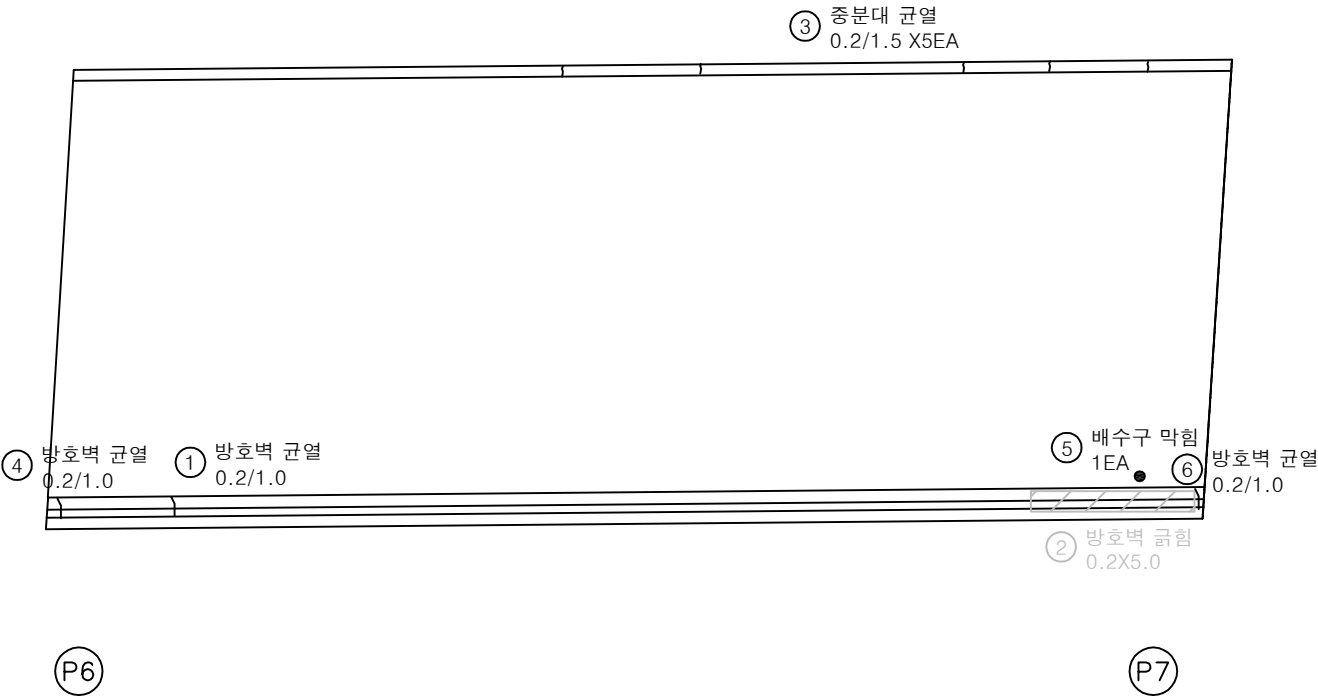
③ 중분대 균열  
0.2/1.5 X4EA

① 후타재 균열  
0.2/0.5X 11EA

④ 방호벽 균열  
0.2/1.0

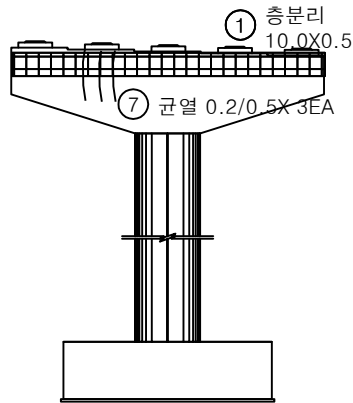
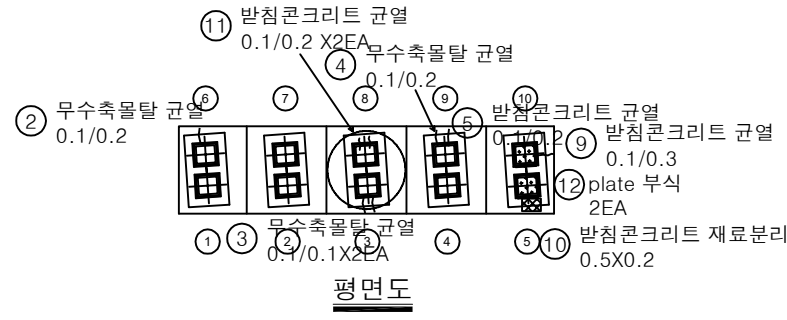
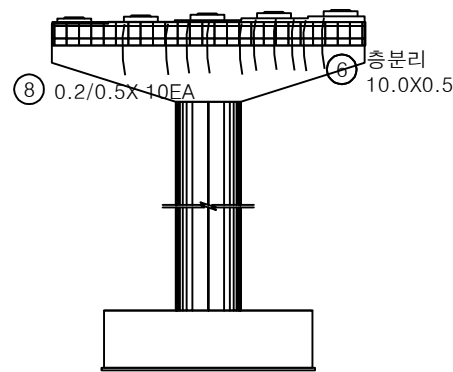
| 번호 | 구분 | 부재 | 손상내용 | 손상현황 | | | | | | 비고 |
|---|---|---|---|---|---|---|---|---|---|---|
| 2 | 19하 | 교량받침 | 무수축물탈 균열 | 0.1 | 0.2 | | 0.20 | m | 1 | |
| 3 | 19하 | 교량받침 | 무수축물탈 균열 | 0.1 | 0.1 | | 0.20 | m | 2 | |
| 4 | 19하 | 교량받침 | 무수축물탈 균열 | 0.1 | 0.2 | | 0.20 | m | 1 | |
| 5 | 19하 | 교량받침 | 받침콘크리트 균열 | 0.1 | 0.2 | | 0.20 | m | 1 | |
| 7 | 19하 | 교각 | 균열(0.3mm미만) | 0.2 | 0.5 | | 1.50 | m | 3 | |
| 8 | 19하 | 교각 | 균열(0.3mm미만) | 0.2 | 0.5 | | 5.00 | m | 10 | |
| 9 | 21하 | 교량받침 | 받침콘크리트 균열 | 0.1 | 0.3 | | 0.30 | m | 1 | |
| 11 | 25하 | 교량받침 | 받침콘크리트 균열 | 0.1 | 0.2 | | 0.40 | m | 2 | |
| 12 | 25하 | 교량받침 | plate 부식 | | | | 2.00 | EA | 2 | |

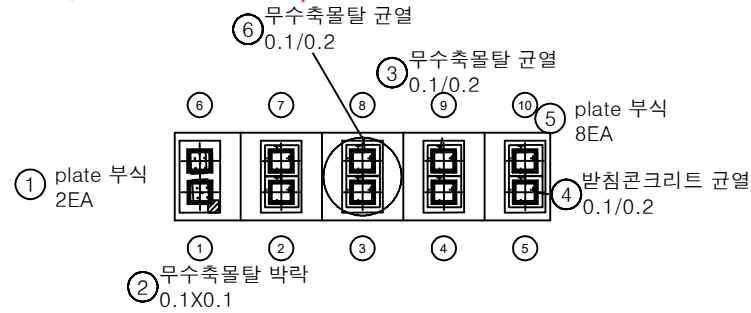
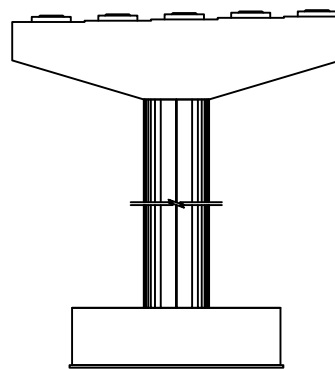
| 번호 | 구분 | 부재 | 손상내용 | 손상현황 | | | | | | 비고 |
|---|---|---|---|---|---|---|---|---|---|---|
| 1 | 19하 | 교량방침 | plate 부식 | | | | 2.00 | EA | 2 | |
| 3 | 19하 | 교량방침 | 무수축물탈 균열 | 0.1 | 0.2 | | 0.20 | m | 1 | |
| 4 | 19하 | 교량방침 | 받침콘크리트 균열 | 0.1 | 0.2 | | 0.20 | m | 1 | |
| 5 | 21하 | 교량방침 | plate 부식 | | | | 8.00 | EA | 8 | |
| 6 | 23하 | 교량방침 | 무수축물탈 균열 | 0.1 | 0.2 | | 0.20 | m | 1 | |

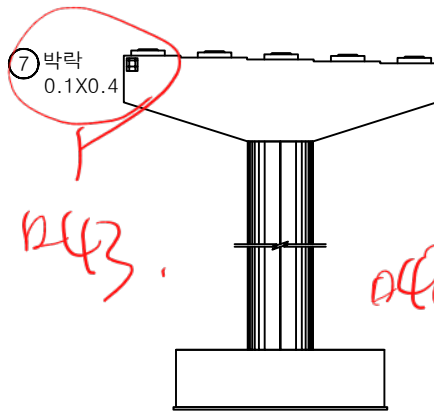
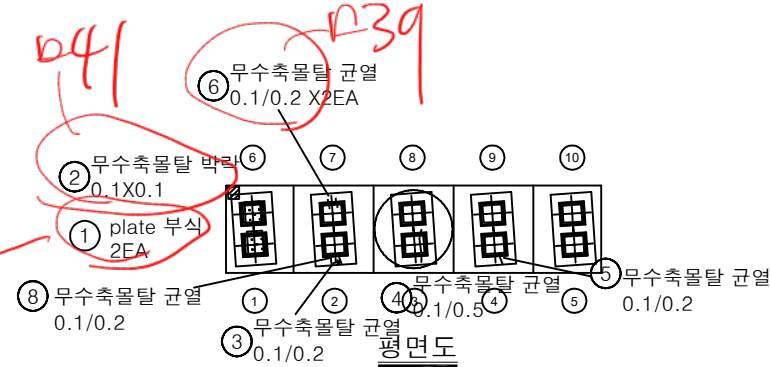
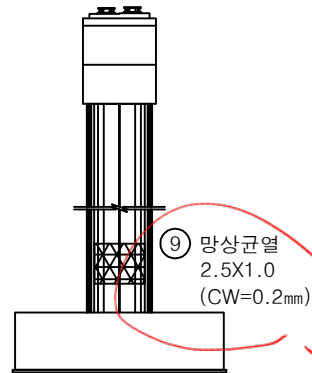
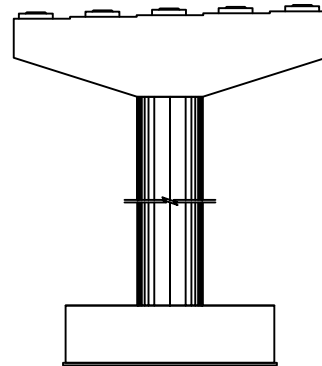
| 번호 | 구분 | 부재 | 손상내용 | 손상현황 | | | | | | 비고 |
|---|---|---|---|---|---|---|---|---|---|---|
| 1 | 19하 | 교량방침 | plate 부식 | | | | 2.00 | EA | 2 | |
| 3 | 19하 | 교량방침 | 무수축물탈 균열 | 0.1 | 0.2 | | 0.20 | m | 1 | |
| 4 | 19하 | 교량방침 | 무수축물탈 균열 | 0.1 | 0.5 | | 0.50 | m | 1 | |
| 5 | 19하 | 교량방침 | 무수축물탈 균열 | 0.1 | 0.2 | | 0.20 | m | 1 | |
| 6 | 23하 | 교량방침 | 무수축물탈 균열 | 0.1 | 0.2 | | 0.40 | m | 2 | |
| 8 | 25상 | 교량방침 | 무수축물탈 균열 | 0.1 | 0.2 | | 0.20 | m | 1 | |
| 9 | 25하 | 교각 | 망상균열 | 0.2 | 2.5 | 1.0 | 2.50 | m <sup>2</sup> | 1 | |

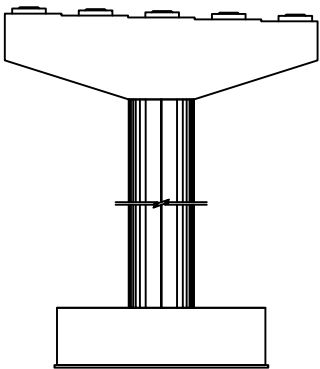
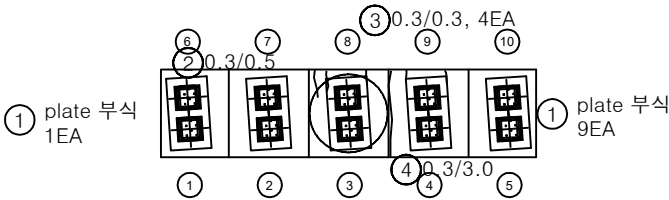
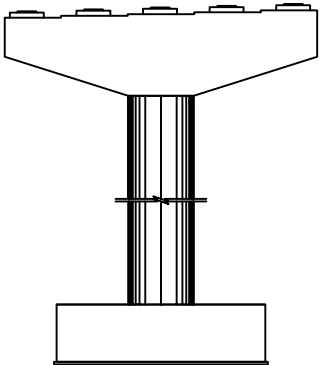
| 번호 | 구분 | 부재 | 손상내용 | 손상현황 | | | | | | 비 고 |
|---|---|---|---|---|---|---|---|---|---|---|
| 1 | 21하 | 교량받침 | plate 부식 | | | | 1.00 | EA | 1 | |
| 2 | 19하 | 교각 | 균열(0.3mm이상) | 0.3 | 0.5 | | 0.50 | m | 1 | |
| 3 | 19하 | 교각 | 균열(0.3mm이상) | 0.3 | 0.3 | | 1.20 | m | 4 | |
| 4 | 19하 | 교각 | 균열(0.3mm이상) | 0.3 | 3.0 | | 3.00 | m | 1 | |
| 5 | 19하 | 교량받침 | plate 부식 | | | | 9.00 | EA | 9 | |

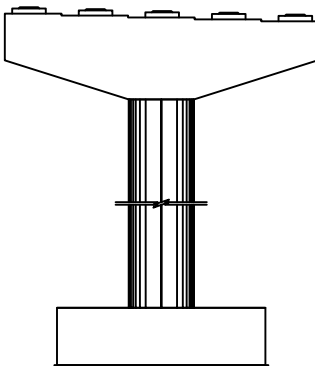
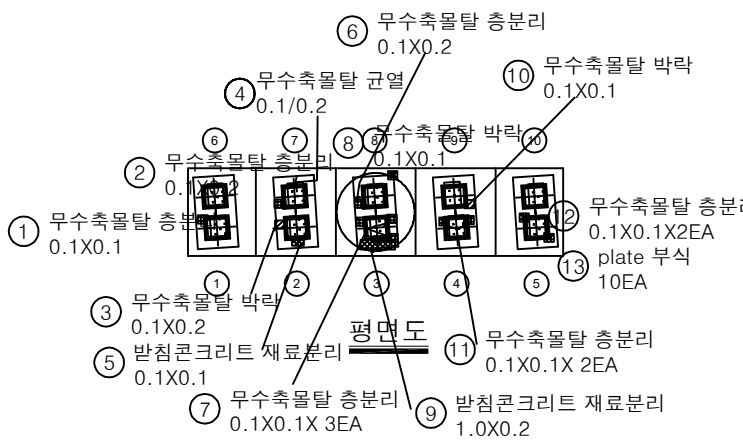
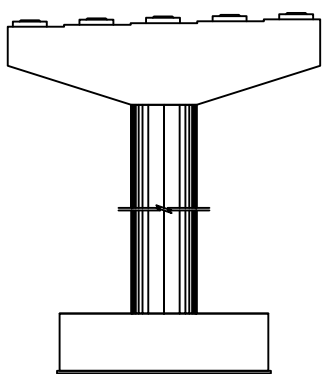
| 번호 | 구분 | 부재 | 손상내용 | 손상현황 | | | | | | 비고 |
|---|---|---|---|---|---|---|---|---|---|---|
| 4 | 19하 | 교량받침 | 무수축물탈 균열 | 0.1 | 0.2 | | 0.20 | m | 1 | |
| 13 | 19하 | 교량받침 | plate 부식 | | | | 10.00 | EA | 10 | |
