내리교

## 작업사진 및 손상현황

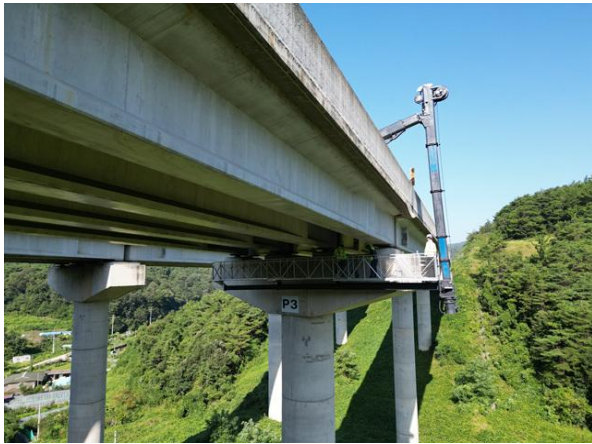
고소점검차를 이용한 근접조사

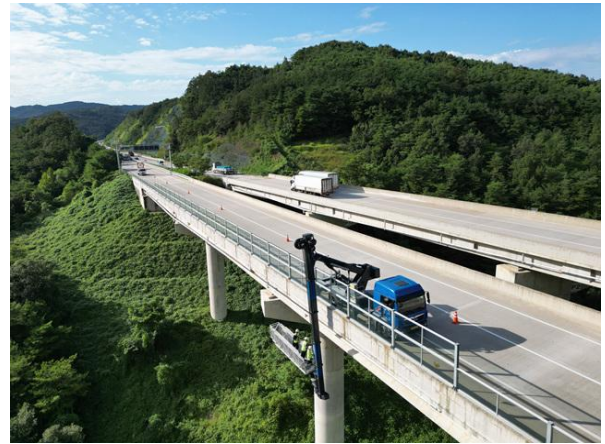
고소점검차를 이용한 근접조사

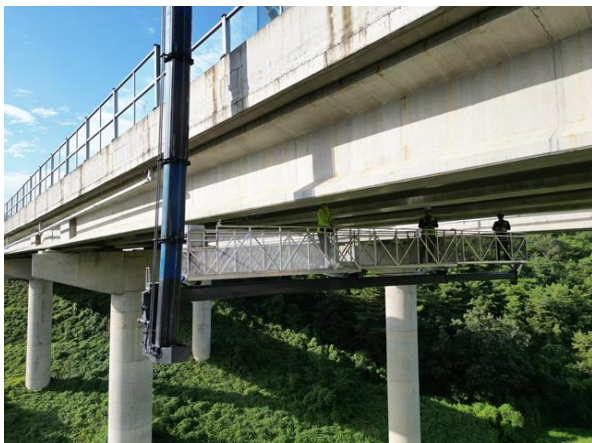
고소점검차를 이용한 근접조사
