상주영천고속도로 2024~2025년 시설물 안전점검 용역  
(2025년 하반기 정밀안전점검)

# 외 관 조 사 망 도

군위 JCT R-C교

2025.12

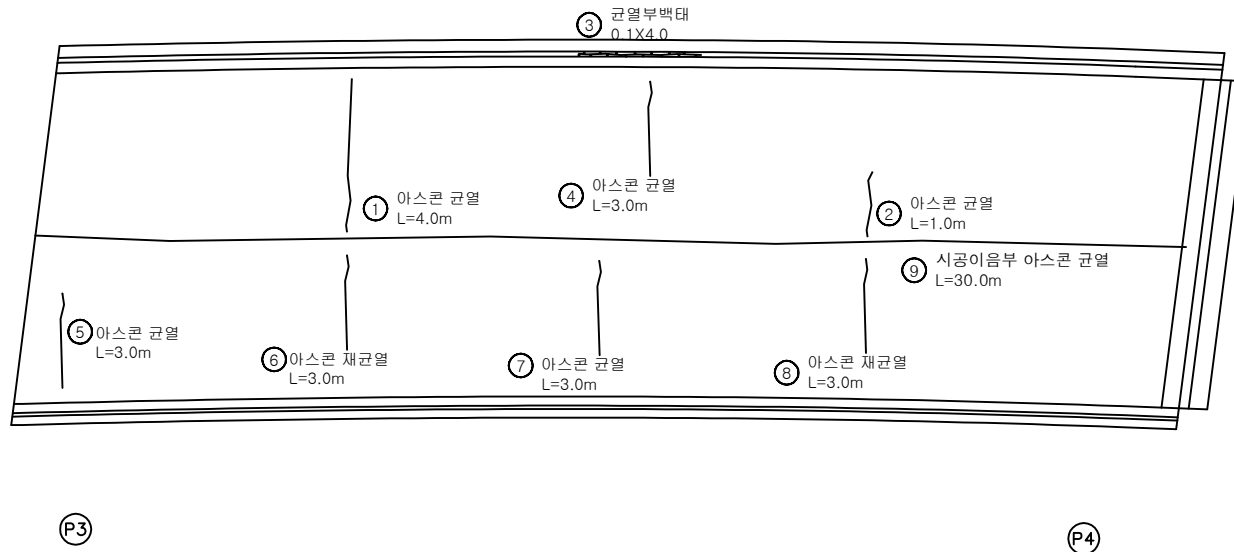
| 번호 | 구분 | 부재 | 손상내용 | 손상현황 | | | | | | 비 고 |
|---|---|---|---|---|---|---|---|---|---|---|
| 1 | 21하 | 교면포장 | 아스콘 균열 | | 4.0 | | 4.00 | m | 1 | 손상증가 |
| 2 | 21하 | 교면포장 | 아스콘 균열 | | 1.0 | | 1.00 | m | 1 | |
| 3 | 23하 | 방호벽 | 균열 부백태 | | 0.1 | 4.0 | 0.40 | m² | 1 | |
| 4 | 25하 | 교면포장 | 아스콘 균열 | | 3.0 | | 3.00 | m | 1 | |
| 5 | 25하 | 교면포장 | 아스콘 균열 | | 3.0 | | 3.00 | m | 1 | |
| 6 | 25하 | 교면포장 | 아스콘 재균열 | | 3.0 | | 3.00 | m | 1 | |
| 7 | 25하 | 교면포장 | 아스콘 균열 | | 3.0 | | 3.00 | m | 1 | |
| 8 | 25하 | 교면포장 | 아스콘 재균열 | | 3.0 | | 3.00 | m | 1 | |
| 9 | 25하 | 교면포장 | 시공이음부 아스콘 균열 | | 30.0 | | 30.00 | m | 1 | |

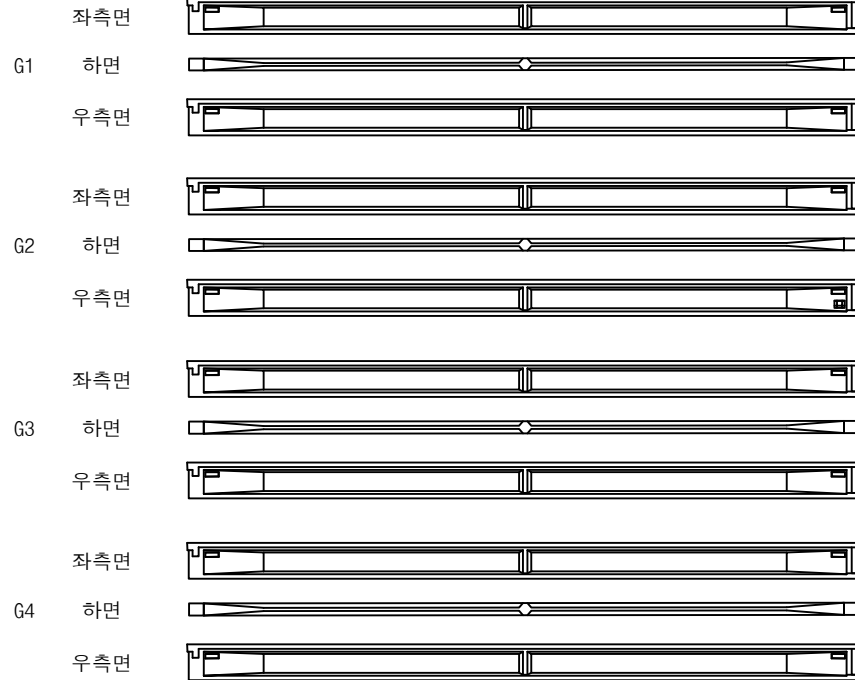
① 파손  
0.1X0.1
