상주영천고속도로 2024~2025년 시설물 안전점검 용역  
(2025년 상반기 정기안전점검)

# 외 관 조 사 망 도

가호교

2025.04

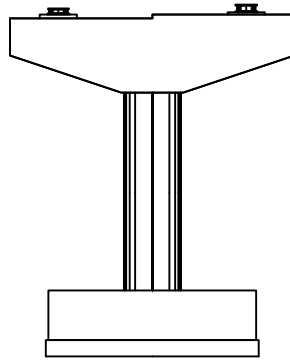
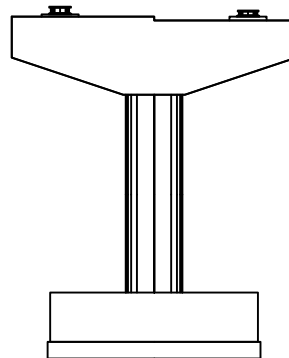
ID : 가호교 교각 P2 (상주방향)

| 번호 | 구분 | 부재 | 손상내용 | 손상현황 | | | | | | 비고 |
|---|---|---|---|---|---|---|---|---|---|---|
| 1 | 19하 | 교각 | 망상균열 | 0.2 | 7.0 | 1.5 | 10.50 | m <sup>2</sup> | 1 | 25'상 보수 |
| 2 | 23하 | 교각 | 망상균열 | 0.2 | 7.0 | 1.5 | 10.50 | m <sup>2</sup> | 1 | |
