상주영천고속도로 2024~2025년 시설물 안전점검 용역  
(2025년 하반기 정밀안전점검)

# 외 관 조 사 망 도

산성교

2025.12

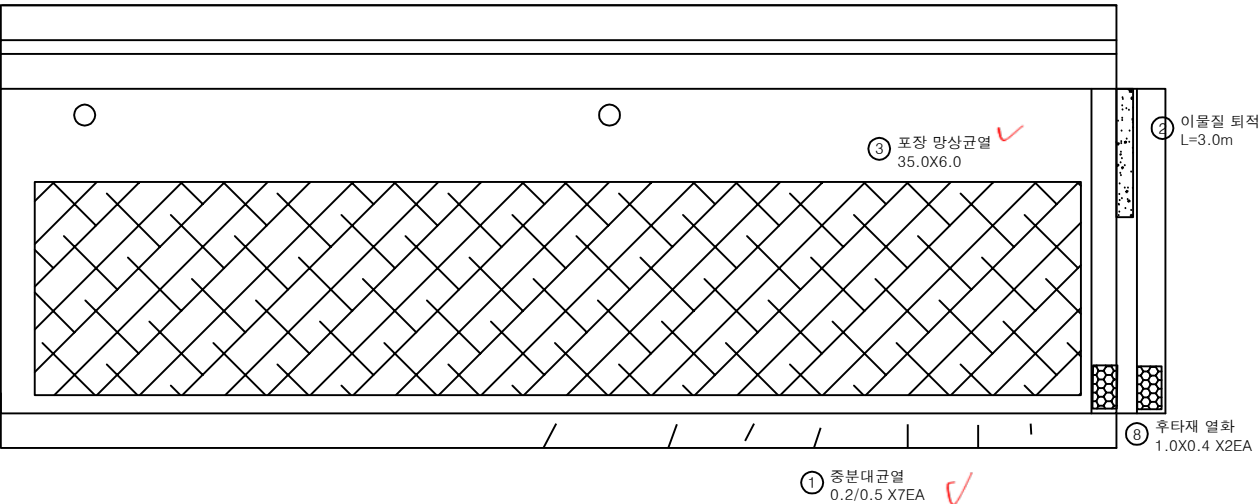
| 번호 | 구분 | 부재 | 손상내용 | 손상현황 | | | | | | 비 고 |
|---|---|---|---|---|---|---|---|---|---|---|
| 1 | 19하 | 중분대 | 중분대 균열 | 0.2 | 0.5 | | 3.50 | m | 7 | |
| 3 | 25하 | 교면포장 | 포장 망상균열 | | 35.0 | 6.0 | 210.00 | m <sup>2</sup> | 1 | |

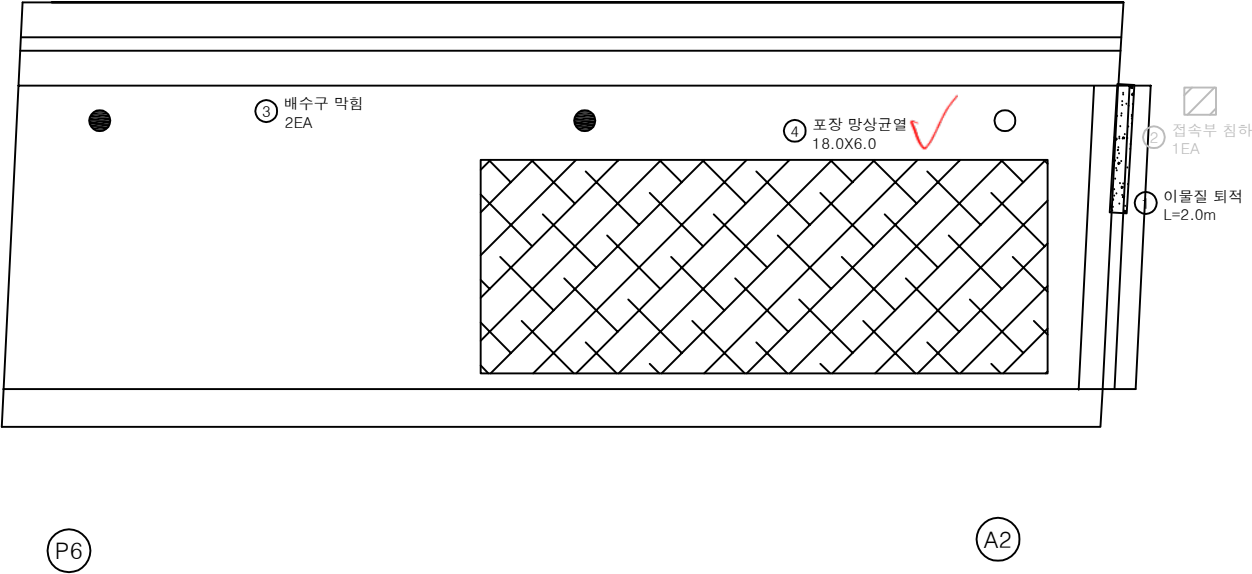
| 번호 | 구분 | 부재 | 손상내용 | 손상현황 | | | | | | 비고 |
|---|---|---|---|---|---|---|---|---|---|---|
| 4 | 25하 | 교면포장 | 포장 망상균열 | | 18.0 | 6.0 | 108.00 | m <sup>2</sup> | 1 | |

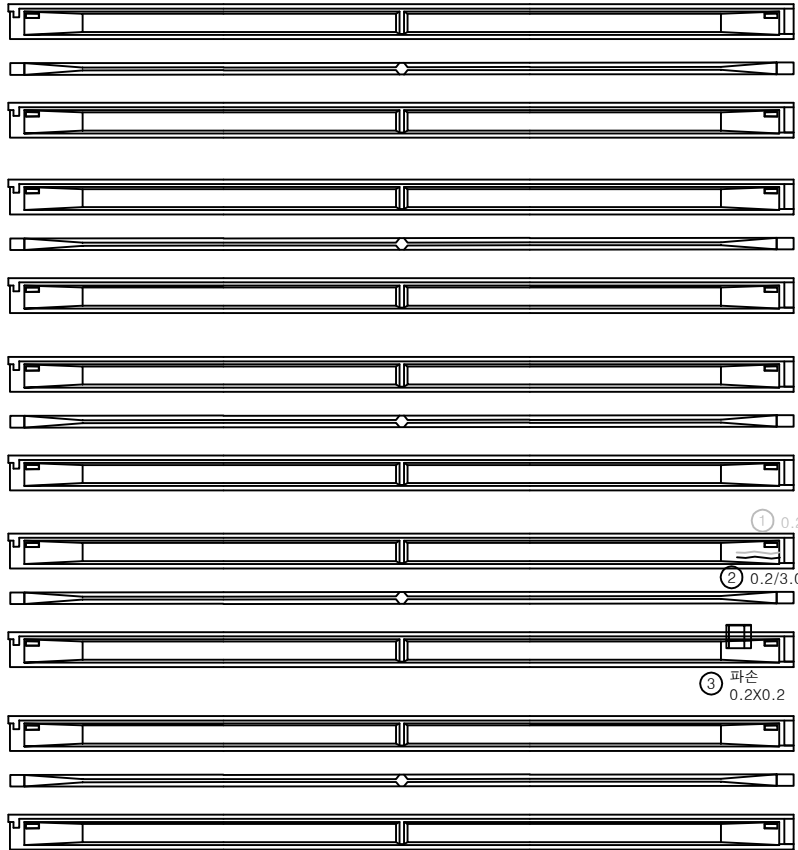
| 번호 | 구분 | 부재 | 손상내용 | 손상현황 | | | | | | 비고 |
|---|---|---|---|---|---|---|---|---|---|---|
| 1 | 23하 | 거더 | 균열(0.3mm미만) | 0.2 | 3.0 | | 3.00 | m | 1 | 25개 보강 |
| 2 | 23하 | 거더 | 균열(0.3mm미만) | 0.2 | 3.0 | | 3.00 | m | 1 | |

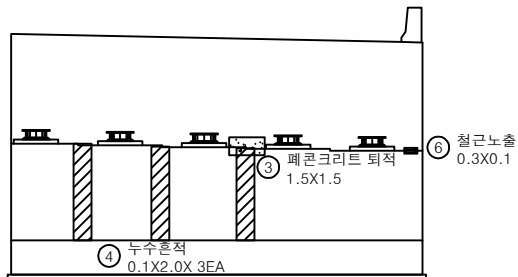
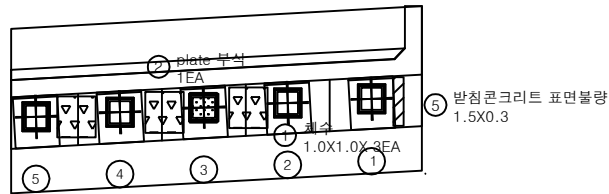
| 번호 | 구분 | 부재 | 손상내용 | 손상현황 | | | | | | 비고 |
|---|---|---|---|---|---|---|---|---|---|---|
| 2 | 19하 | 교량받침 | plate 부식 | | | | 1.00 | EA | 1 | |
| 4 | 19하 | 교대 | 누수, 체수 | | 0.1 | 2.0 | 0.60 | m <sup>2</sup> | 3 | |

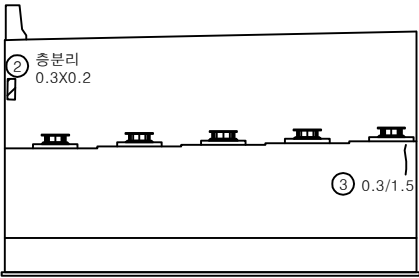
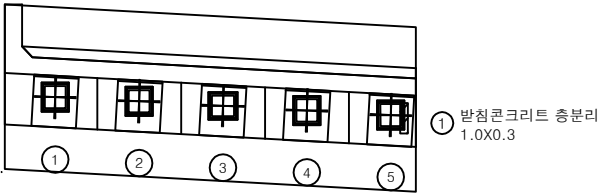
| 번호 | 구분 | 부재 | 손상내용 | 손상현황 | | | | | | 비 고 |
|---|---|---|---|---|---|---|---|---|---|---|
| 3 | 25하 | 교대 | 균열(0.3mm이상) | 0.3 | 1.5 | | 1.50 | m | 1 | |

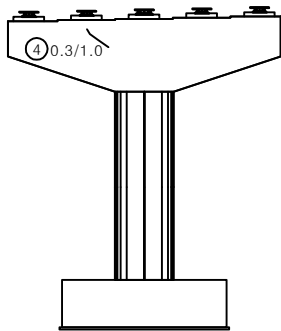
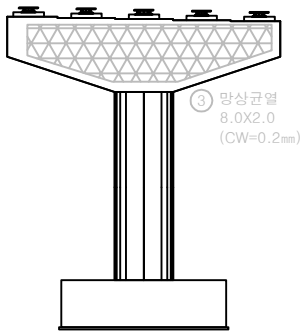
| 번호 | 구분 | 부재 | 손상내용 | 손상현황 | | | | | | 비고 |
|---|---|---|---|---|---|---|---|---|---|---|
| 1 | 23하 | 교량받침 | 무수축물탈 균열 | 0.2 | 0.3 | | 0.60 | m | 2 | |
| 3 | 23하 | 교각 | 망상균열 | 0.2 | 8.0 | 2.0 | 16.00 | m <sup>2</sup> | 1 | 상주방향 |
| 4 | 25하 | 교각 | 균열(0.3mm이상) | 0.3 | 1.0 | | 1.00 | m | 1 | |
| 5 | 25하 | 교량받침 | plate 부식 | | | | 2.00 | EA | 2 | |

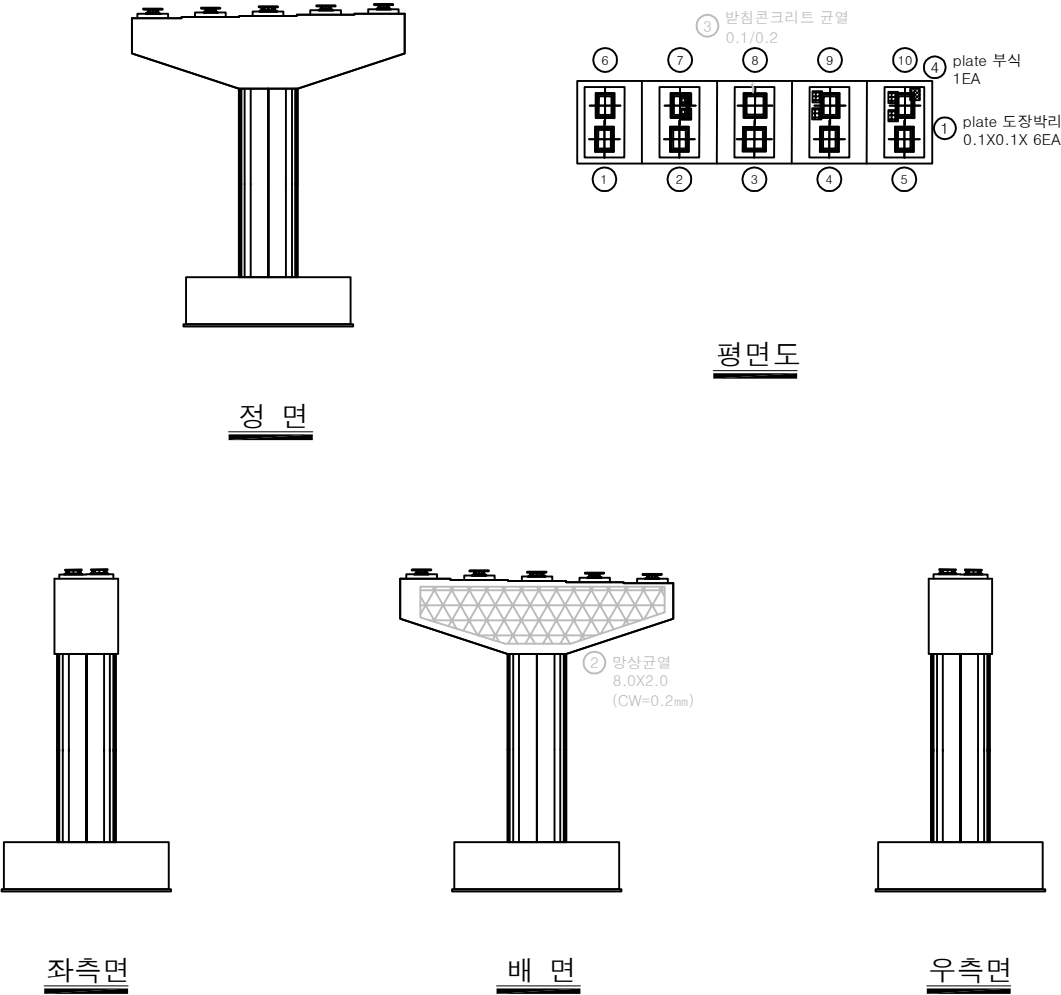
| 번호 | 구분 | 부재 | 손상내용 | 손상현황 | | | | | | 비 고 |
|---|---|---|---|---|---|---|---|---|---|---|
| 2 | 21하 | 교각 | 망상균열 | 0.2 | 8.0 | 2.0 | 16.00 | m <sup>2</sup> | 1 | 25하 보수 |
| 3 | 21하 | 교량받침 | 발침콘크리트 균열 | 0.1 | 0.2 | | 0.20 | m | 1 | 25하 보수 |
| 4 | 25하 | 교량발침 | plate 부식 | | | | 1.00 | EA | 1 | |
