상주영천고속도로 2024~2025년 시설물 안전점검 용역  
(2025년 하반기 정밀안전점검)

# 외 관 조 사 망 도

배골교

2025.12

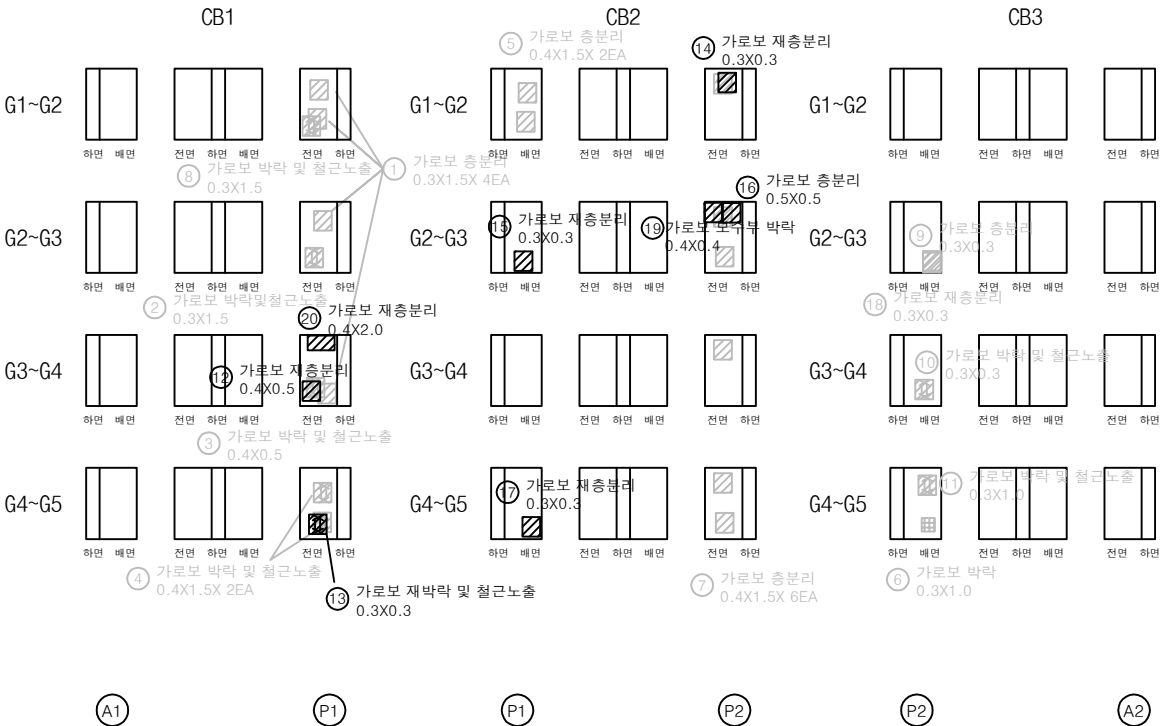
영천 방향

| 번호 | 구분 | 부재 | 손상내용 | 손상현황 | | | | | | 비 고 |
|---|---|---|---|---|---|---|---|---|---|---|
| 16 | 25상 | 가로보 | 증분리 | | 0.5 | 0.5 | 0.25 | ㎡ | 1 | 손상증가 |

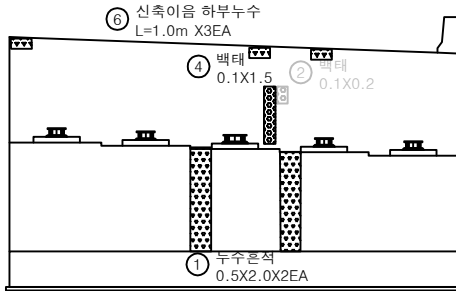
평면도

| 번호 | 구분 | 부재 | 손상내용 | 손상현황 | | | | | | 비 고 |
|---|---|---|---|---|---|---|---|---|---|---|
| 1 | 20하 | 교대 | 누수흔적 | | 0.5 | 2.0 | 2.00 | m <sup>2</sup> | 2 | |
| 5 | 25하 | 교량받침 | plate 부식 | | | | 3.00 | EA | 3 | |
| 6 | 25하 | 신축이음 | 신축이음 하부누수 | | 1.0 | | 3.00 | m | 3 | |

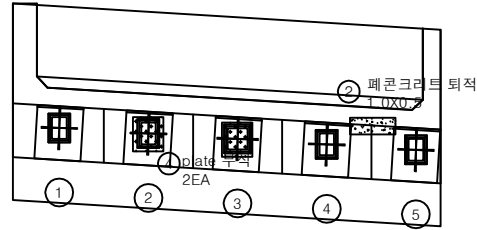
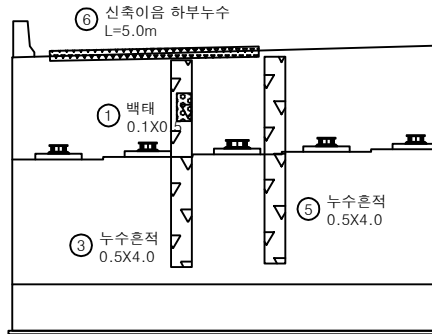
평면도

| 번호 | 구분 | 부재 | 손상내용 | 손상현황 | | | | | 비고 |
|---|---|---|---|---|---|---|---|---|---|
| 3 | 23하 | 교대 | 누수흔적 | | 0.5 | 4.0 | 2.00 | m <sup>2</sup> | 1 |
| 4 | 25하 | 교량받침 | plate 부식 | | | | 2.00 | EA | 2 |
| 5 | 25하 | 교대 | 누수흔적 | | 0.5 | 4.0 | 2.00 | m <sup>2</sup> | 1 |
| 6 | 25하 | 신축이음 | 신축이음 하부누수 | | 5.0 | | 5.00 | m | 1 |

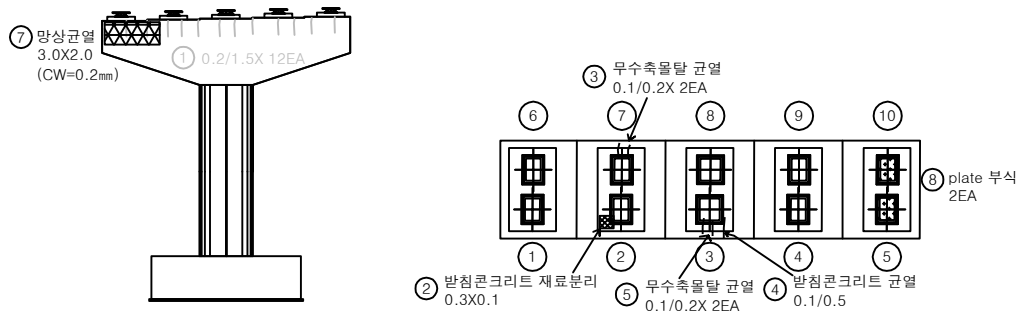
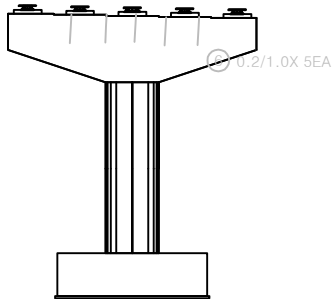
정면

| 번호 | 구분 | 부재 | 손상내용 | 손상현황 | | | | | 비고 |
|---|---|---|---|---|---|---|---|---|---|
| 1 | 19하 | 교각 | 균열(0.3mm미만) | 0.2 | 1.5 | | 18.00 | m | 12 24상 보식 |
| 3 | 19하 | 교량받침 | 무수축물탈 균열 | 0.1 | 0.2 | | 0.40 | m | 2 |
| 4 | 19하 | 교량받침 | 발침콘크리트 균열 | 0.1 | 0.5 | | 0.50 | m | 1 |
| 5 | 19하 | 교량받침 | 무수축물탈 균열 | 0.1 | 0.2 | | 0.40 | m | 2 |
| 6 | 19하 | 교각 | 균열(0.3mm미만) | 0.2 | 1.0 | | 5.00 | m | 5 24상 보식 |
| 7 | 25하 | 교각 | 망상균열 | 0.2 | 3.0 | 2.0 | 6.00 | m <sup>2</sup> | 1 |
| 8 | 25하 | 교량받침 | plate 부식 | | | | 2.00 | EA | 2 |

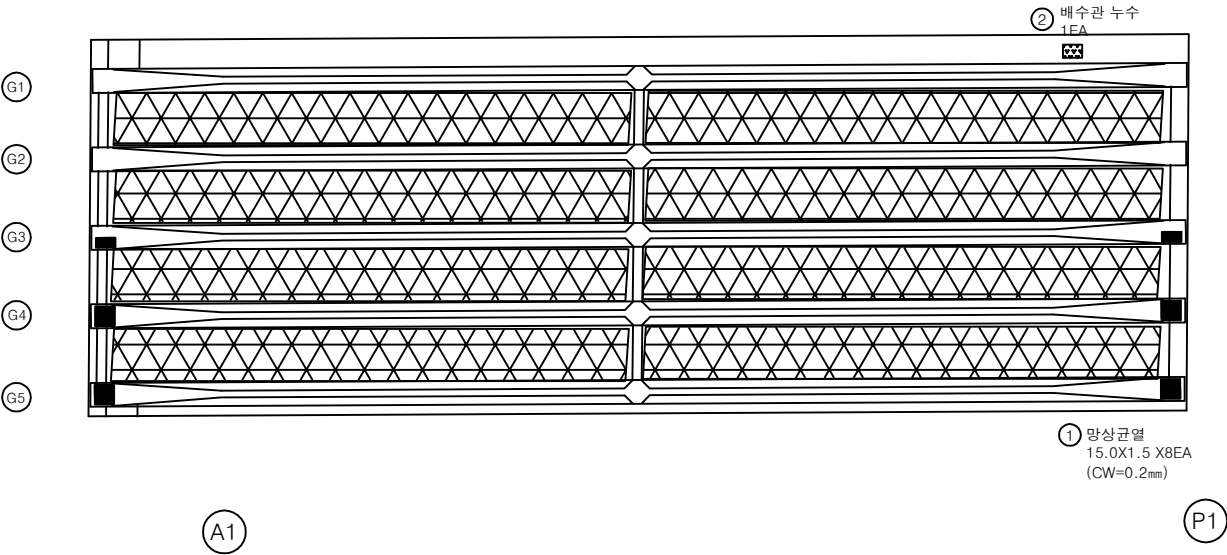
영천 방향

① 망상균열  
15.0X1.5 X8EA  
(CW=0.2mm)

| 번호 | 구분 | 부재 | 손상내용 | 손상현황 | | | | | | 비고 |
|---|---|---|---|---|---|---|---|---|---|---|
| 1 | 23하 | 바닥판 | 망상균열 | 0.2 | 15.0 | 1.5 | 180.00 | m <sup>2</sup> | 8 | |
