상주영천고속도로 2024~2025년 시설물 안전점검 용역  
(2025년 하반기 정밀안전점검)

# 외 관 조 사 망 도

가천교

2025.12

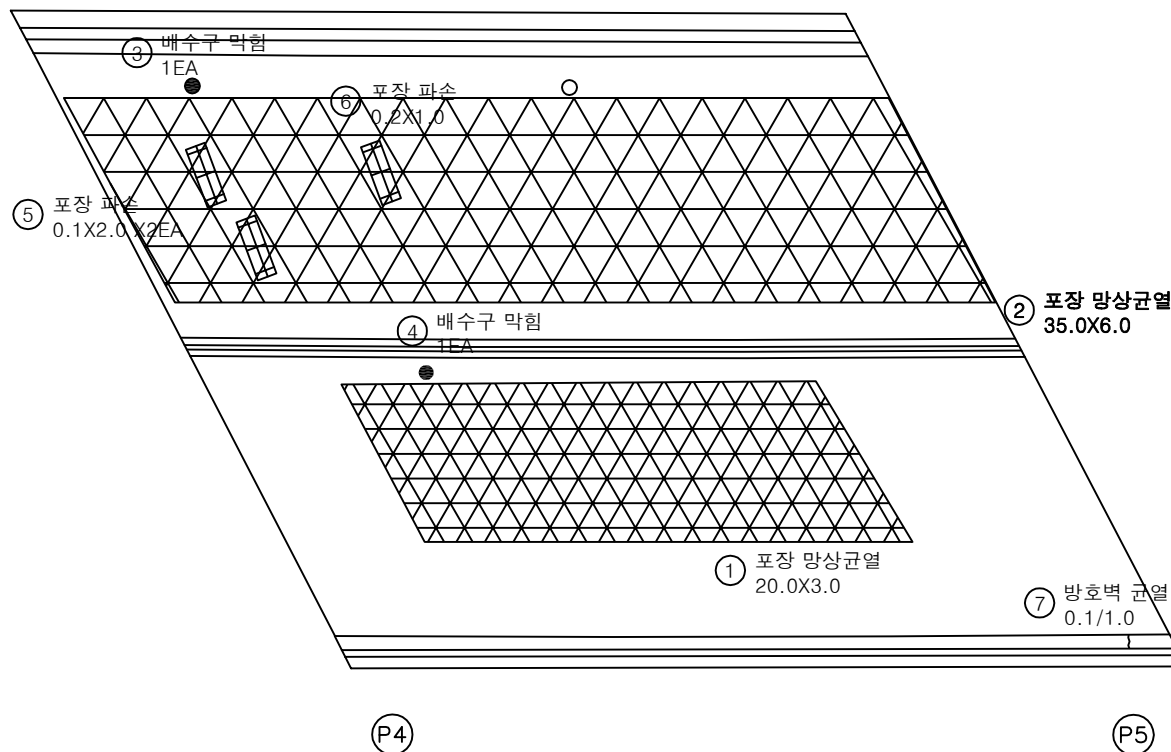
| 번호 | 구분 | 부재 | 손상내용 | 손상현황 | | | | | | 비고 |
|---|---|---|---|---|---|---|---|---|---|---|
| 1 | 21하 | 교면포장 | 포장 망상균열 | | 20.0 | 3.0 | 60.00 | m <sup>2</sup> | 1 | |
| 2 | 23하 | 교면포장 | 포장 망상균열 | | 35.0 | 6.0 | 210.00 | m <sup>2</sup> | 1 | |
| 7 | 25하 | 방호벽 | 방호벽 균열 | 0.1 | 1.0 | | 1.00 | m | 1 | |

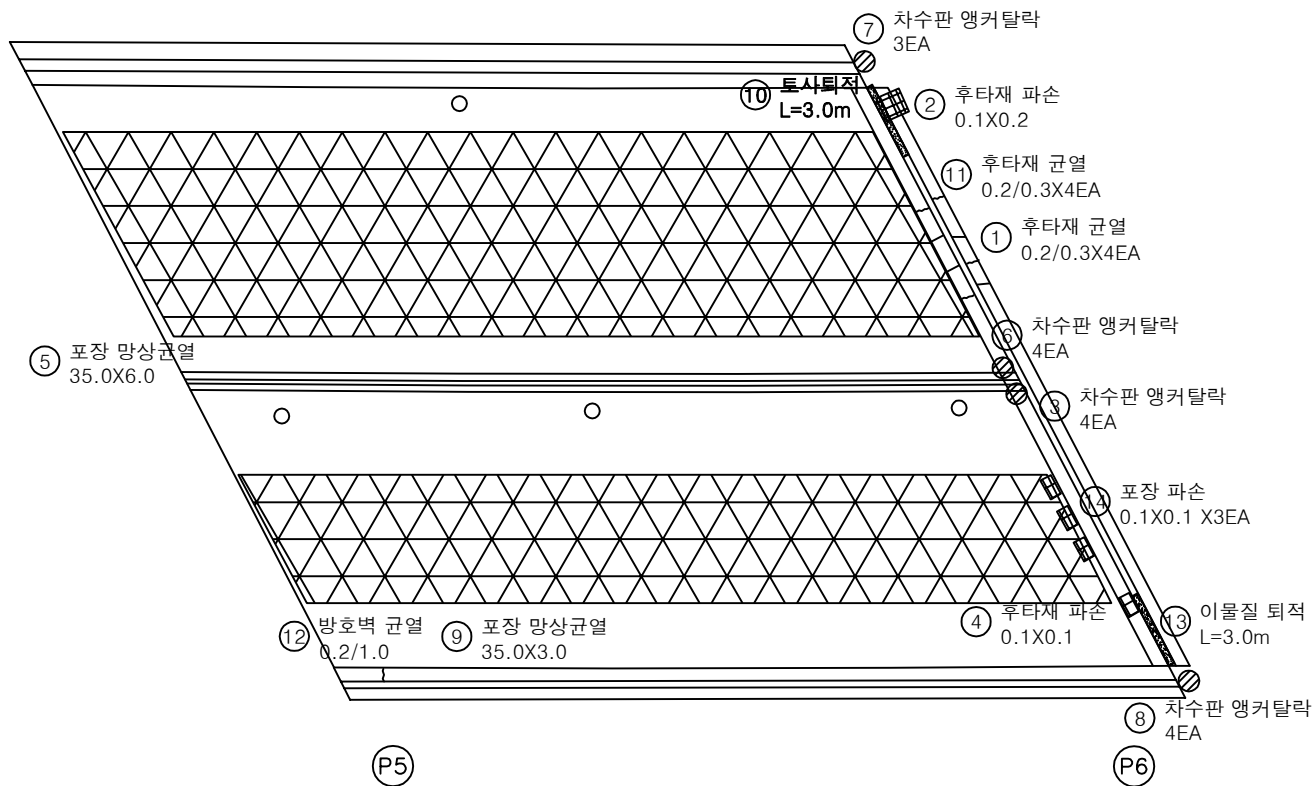
| 번호 | 구분 | 부재 | 손상내용 | 손상현황 | | | | | | 비고 |
|---|---|---|---|---|---|---|---|---|---|---|
| 1 | 19하 | 신축이음 | 후타재 균열 | 0.2 | 0.3 | | 1.20 | m | 4 | |
| 5 | 23하 | 교면포장 | 포장 망상균열 | | 35.0 | 6.0 | 210.00 | m <sup>2</sup> | 1 | |
| 9 | 23하 | 교면포장 | 포장 망상균열 | | 35.0 | 3.0 | 105.00 | m <sup>2</sup> | 1 | |
| 11 | 23하 | 신축이음 | 후타재 균열 | 0.2 | 0.3 | | 1.20 | m | 4 | |
| 12 | 25하 | 방호벽 | 방호벽 균열 | 0.2 | 1.0 | | 1.00 | m | 1 | |

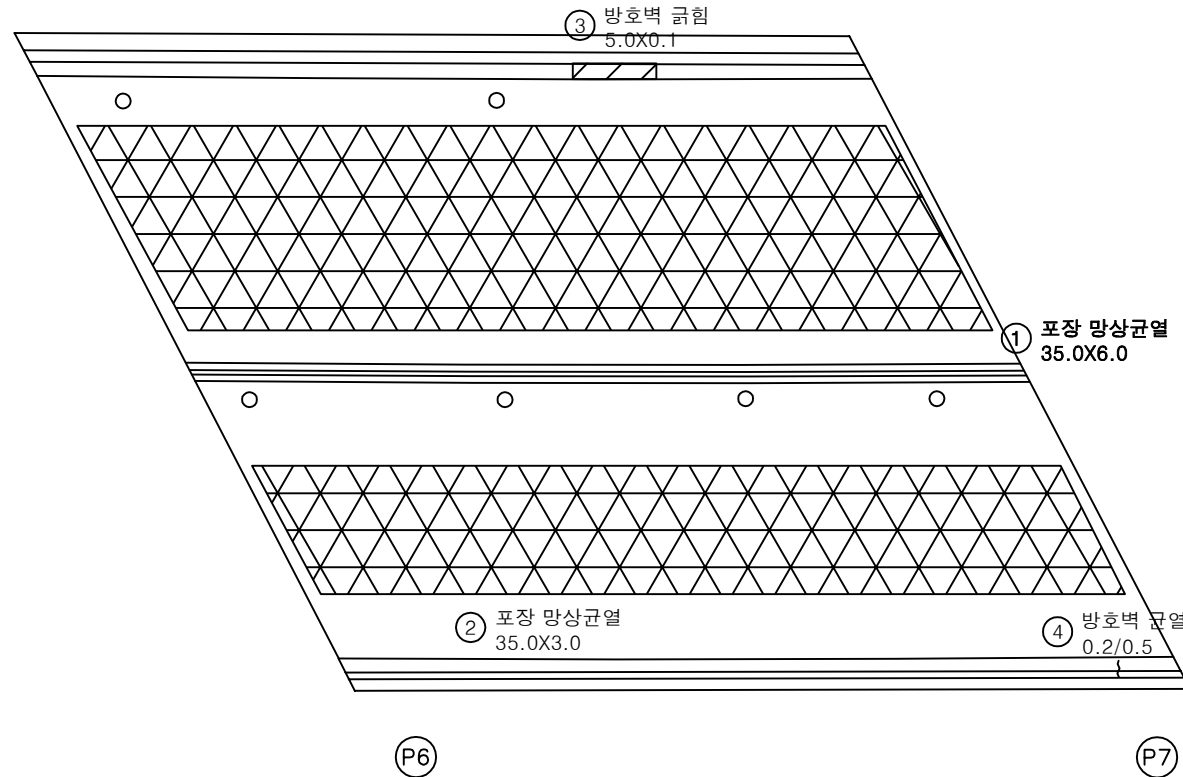
| 번호 | 구분 | 부재 | 손상내용 | 손상현황 | | | | | | 비고 |
|---|---|---|---|---|---|---|---|---|---|---|
| 1 | 23하 | 교면포장 | 포장 망상균열 | | 35.0 | 6.0 | 210.00 | m <sup>2</sup> | 1 | |
| 2 | 23하 | 교면포장 | 포장 망상균열 | | 35.0 | 3.0 | 105.00 | m <sup>2</sup> | 1 | |
| 3 | 25하 | 방호벽 | 방호벽 균열 | | 5.0 | 0.1 | 0.50 | m <sup>2</sup> | 1 | |
| 4 | 25하 | 방호벽 | 방호벽 균열 | 0.2 | 0.5 | | 0.50 | m | 1 | |

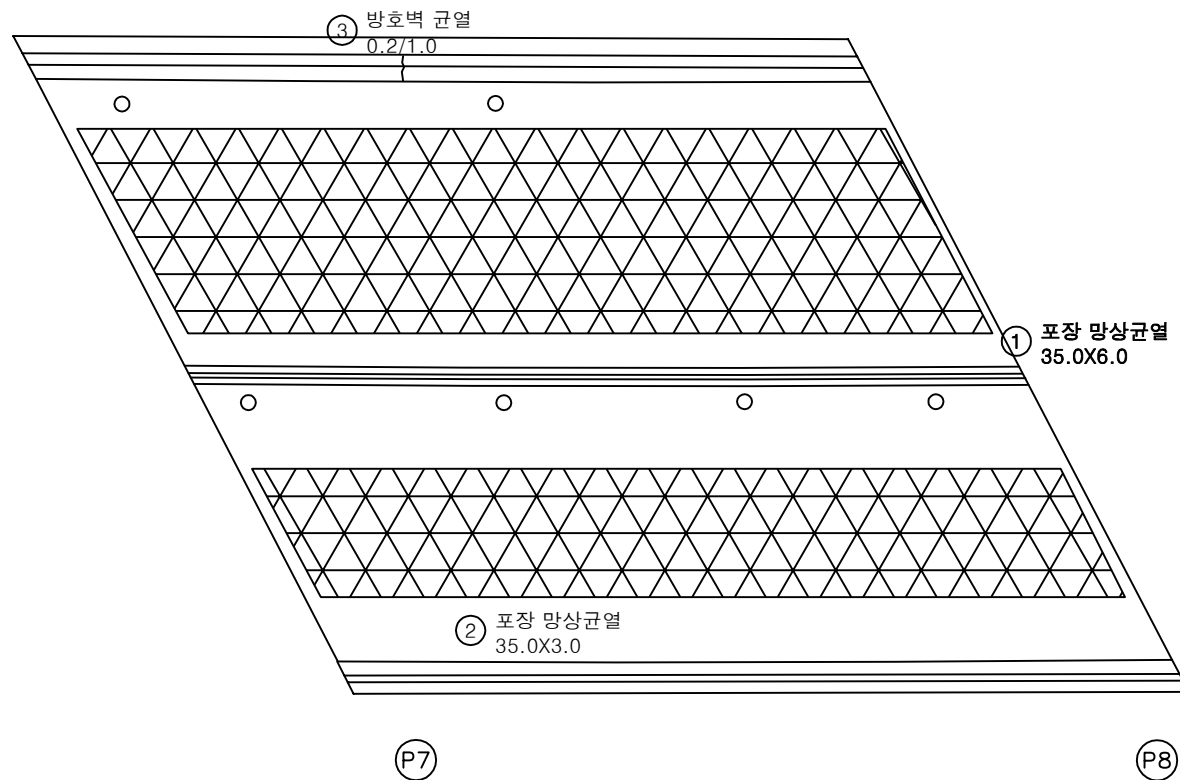
| 번호 | 구분 | 부재 | 손상내용 | 손상현황 | | | | | | 비고 |
|---|---|---|---|---|---|---|---|---|---|---|
| 1 | 23하 | 교면포장 | 포장 망상균열 | | 35.0 | 6.0 | 210.00 | m <sup>2</sup> | 1 | |
| 2 | 23하 | 교면포장 | 포장 망상균열 | | 35.0 | 3.0 | 105.00 | m <sup>2</sup> | 1 | |
| 3 | 25하 | 방호벽 | 방호벽 균열 | 0.2 | 1.0 | | 1.00 | m | 1 | |

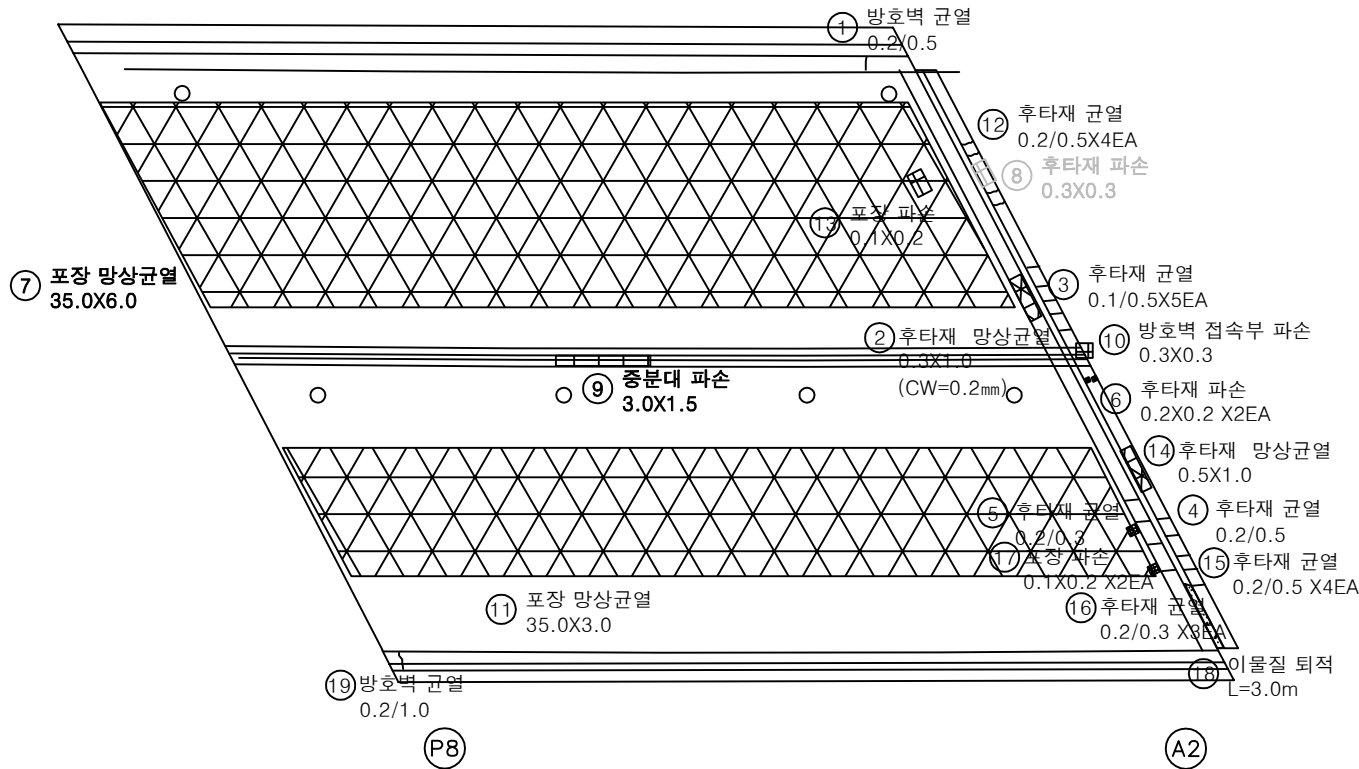
| 번호 | 구분 | 부재 | 손상내용 | 손상현황 | | | | | 비 고 |
|---|---|---|---|---|---|---|---|---|---|
| 1 | 19하 | 방호벽 | 방호벽 균열 | 0.2 | 0.5 | | 0.50 | m | 1 |
| 2 | 19하 | 신축이음 | 후타재 망상균열 | 0.2 | 0.3 | 1.0 | 0.30 | m | 1 |
| 3 | 19하 | 신축이음 | 후타재 균열 | 0.1 | 0.5 | | 2.50 | m | 5 |
| 4 | 19하 | 신축이음 | 후타재 균열 | 0.2 | 0.5 | | 0.50 | m | 1 손상증가 |
| 5 | 19하 | 신축이음 | 후타재 균열 | 0.2 | 0.3 | | 0.30 | m | 1 폭증가 |
| 7 | 23하 | 교면포장 | 포장 망상균열 | | 35.0 | 6.0 | 210.00 | m | 1 |
| 8 | 23하 | 신축이음 | 후타재 파손 | | 0.3 | 0.3 | 0.09 | m | 1 손상증가 |
| 9 | 23상 | 중분대 | 중분대 파손 | | 3.0 | 1.5 | 4.50 | m | 1 손상증가 |
| 11 | 23하 | 교면포장 | 포장 망상균열 | | 35.0 | 3.0 | 105.00 | m | 1 |
| 12 | 25하 | 신축이음 | 후타재 균열 | 0.2 | 0.5 | | 2.00 | m | 4 |
| 14 | 25하 | 신축이음 | 후타재 망상균열 | 0.2 | 0.5 | 1.0 | 0.50 | m | 1 |
| 15 | 25하 | 신축이음 | 후타재 균열 | 0.2 | 0.5 | | 2.00 | m | 4 |
| 16 | 25하 | 신축이음 | 후타재 균열 | 0.2 | 0.3 | | 0.90 | m | 3 |
| 19 | 25하 | 방호벽 | 방호벽 균열 | 0.2 | 1.0 | | 1.00 | m | 1 |

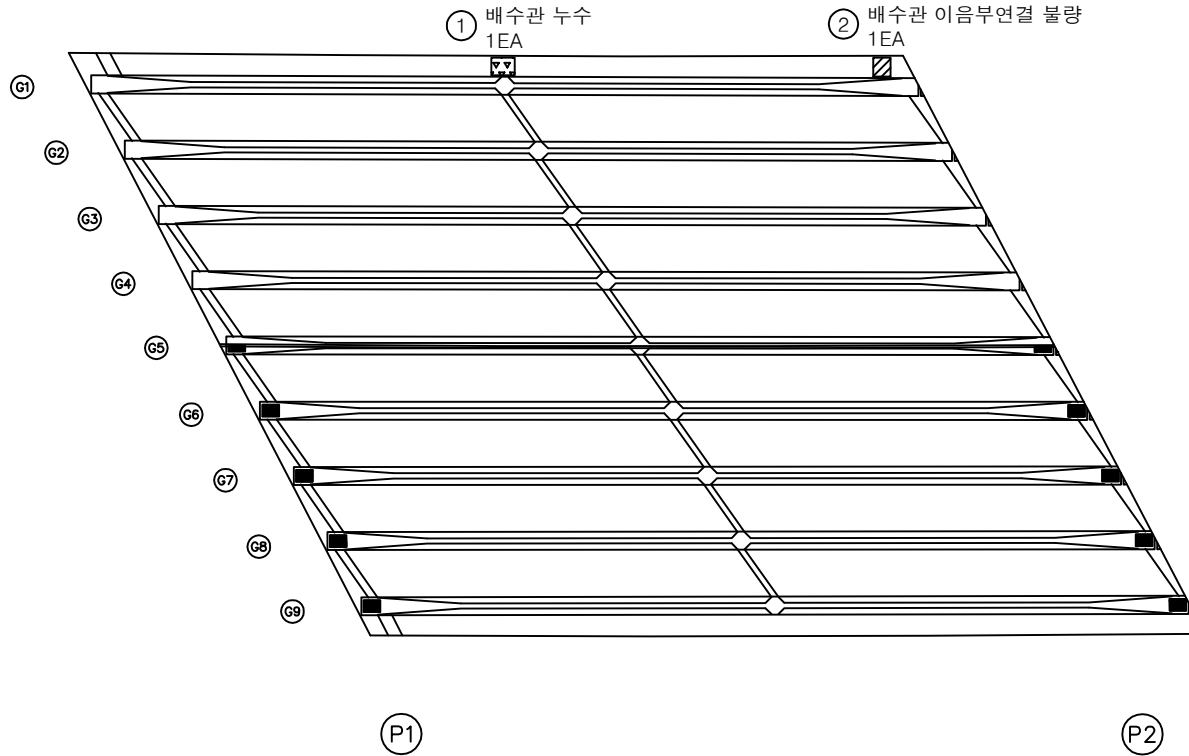
| 번호 | 구분 | 부재 | 손상내용 | 손상현황 | | | | | | 비 고 |
|---|---|---|---|---|---|---|---|---|---|---|
| 1 | 25하 | 배수시설 | 배수관 누수 | | | | 1.00 | EA | 1 | |

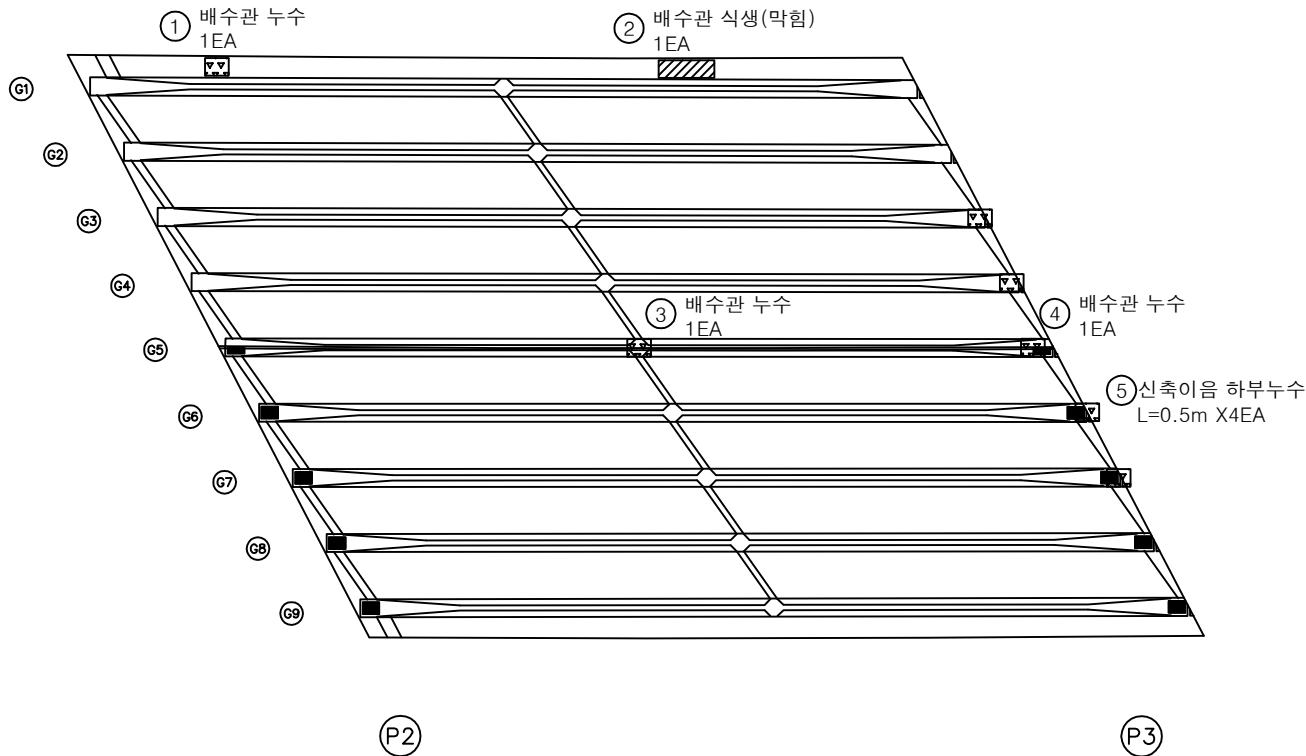
| 번호 | 구분 | 부재 | 손상내용 | 손상현황 | | | | | | 비고 |
|---|---|---|---|---|---|---|---|---|---|---|
| 1 | 25하 | 배수시설 | 배수관 누수 | | | | 1.00 | EA | 1 | |
| 3 | 25하 | 배수시설 | 배수관 누수 | | | | 1.00 | EA | 1 | |
| 4 | 25하 | 배수시설 | 배수관 누수 | | | | 1.00 | EA | 1 | |
| 5 | 25하 | 신축이음 | 신축이음 하부누수 | | 0.5 | | 2.00 | m | 4 | |

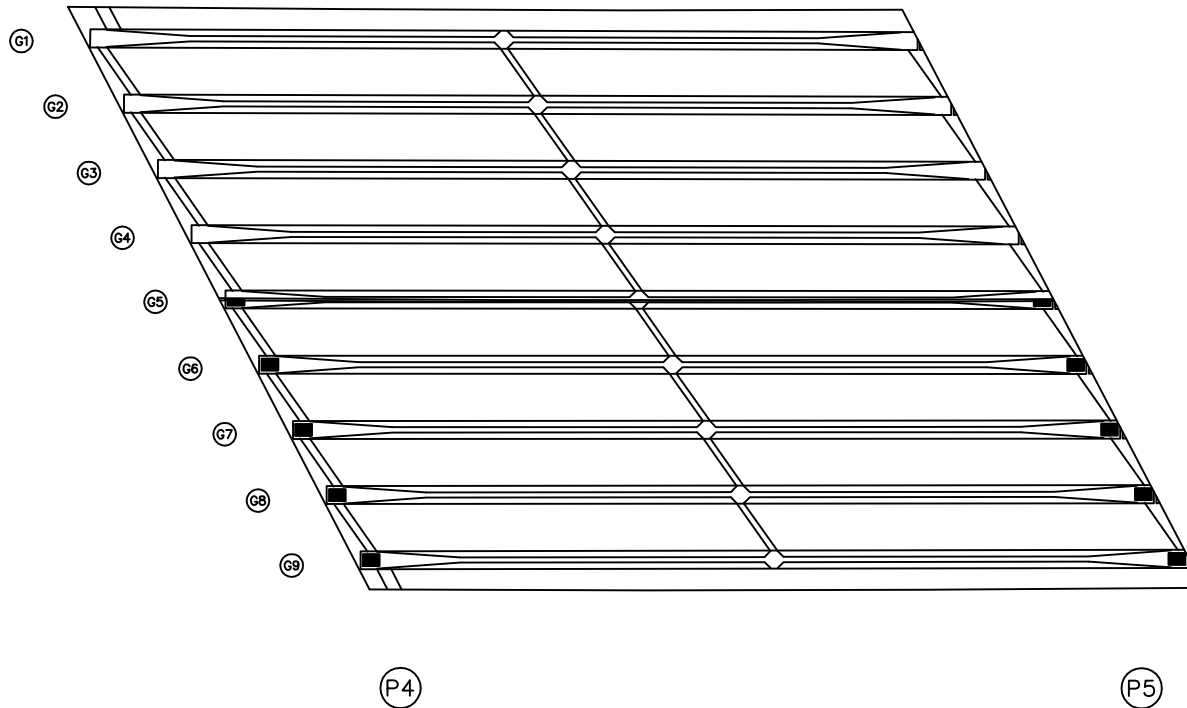
| 번호 | 구분 | 부재 | 손상내용 | 손상현황 | | | | | | 비고 |
|---|---|---|---|---|---|---|---|---|---|---|
| 3 | 25하 | 신축이음 | 신축이음 하부누수 | | 0.5 | | 1.00 | m | 2 | |

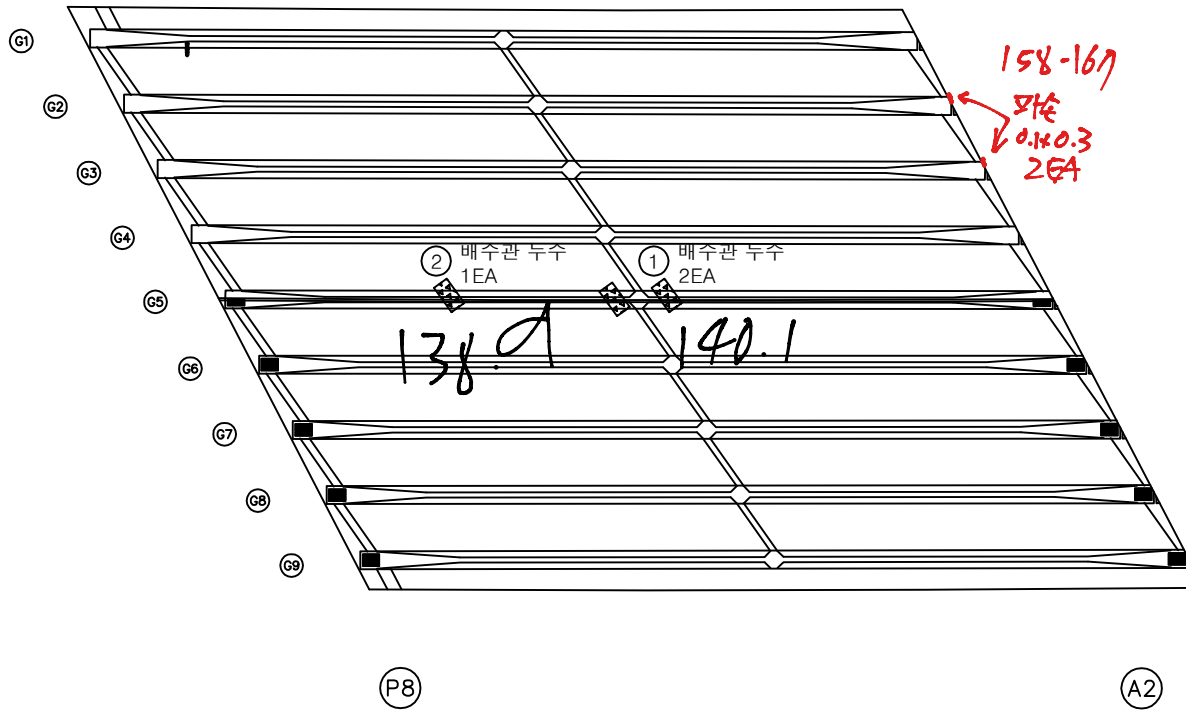
| 번호 | 구분 | 부재 | 손상내용 | 손상현황 | | | | | | 비고 |
|---|---|---|---|---|---|---|---|---|---|---|
| 1 | 25상 | 배수시설 | 배수관 누수 | | | | 2.00 | EA | 2 | |

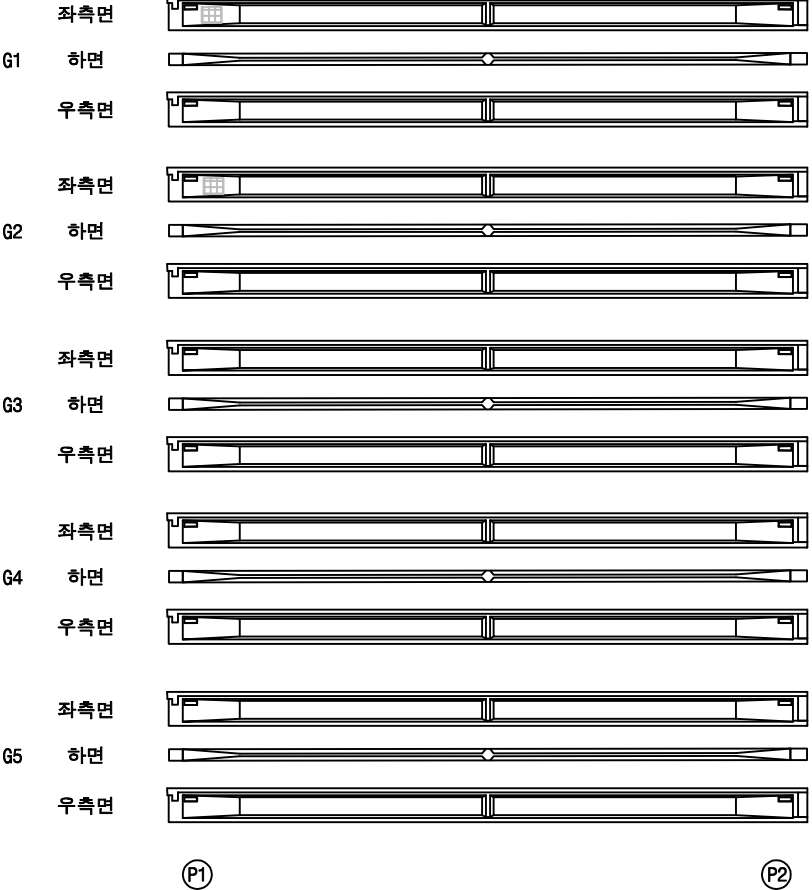
① 인양홀 파손  
0.2X0.2 X2EA
