상주영천고속도로 2024~2025년 시설물 안전점검 용역  
(2025년 하반기 정밀안전점검)

# 외 관 조 사 망 도

가천교

2025.12

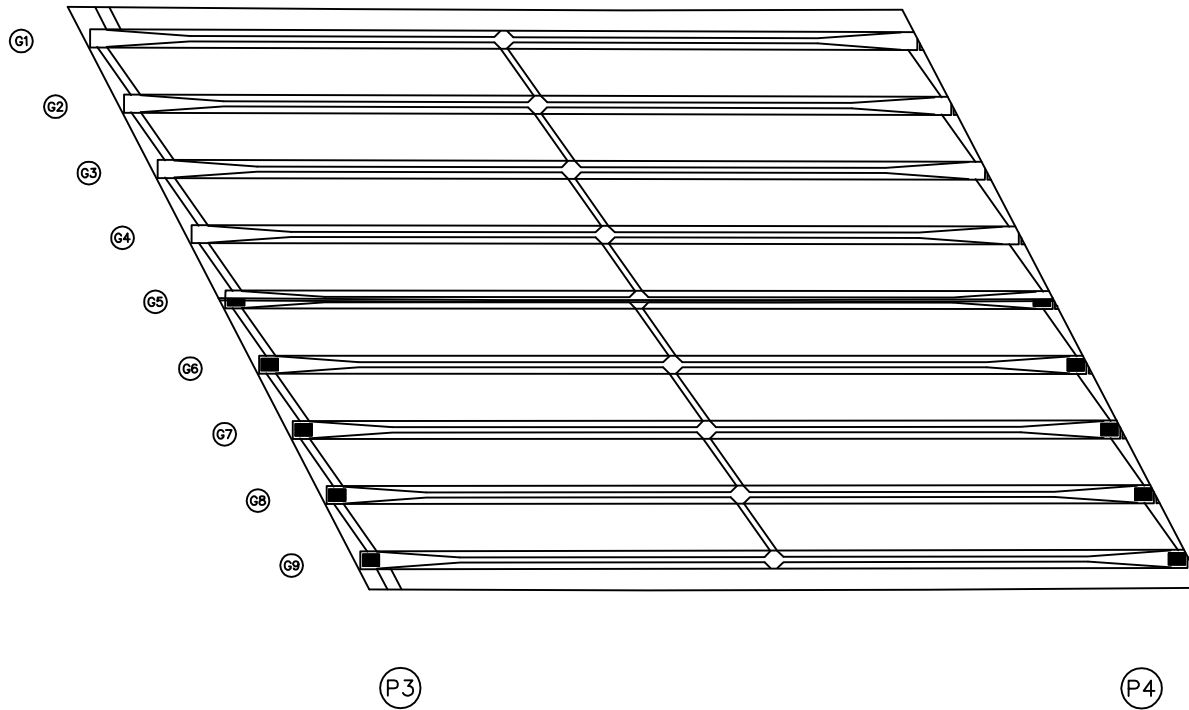
| 번호 | 구분 | 부재 | 손상내용 | 손상현황 | | | | | 비고 |
|---|---|---|---|---|---|---|---|---|---|
| 1 | 25하 | 배수시설 | 배수관 누수 | | | | 1.00 | EA | 1 |
| 2 | 25하 | 배수시설 | 배수관 식생(막힘) | | | | 1.00 | EA | 1 |
| 3 | 25하 | 배수시설 | 배수관 누수 | | | | 1.00 | EA | 1 |
| 4 | 25하 | 배수시설 | 배수관 누수 | | | | 1.00 | EA | 1 |
| 5 | 25하 | 신축이음 | 신축이음 하부누수 | | 0.5 | | 2.00 | m | 4 |
