상주영천고속도로 2024~2025년 시설물 안전점검 용역  
(2025년 하반기 정밀안전점검)

# 외 관 조 사 망 도

신녕교

2025.12

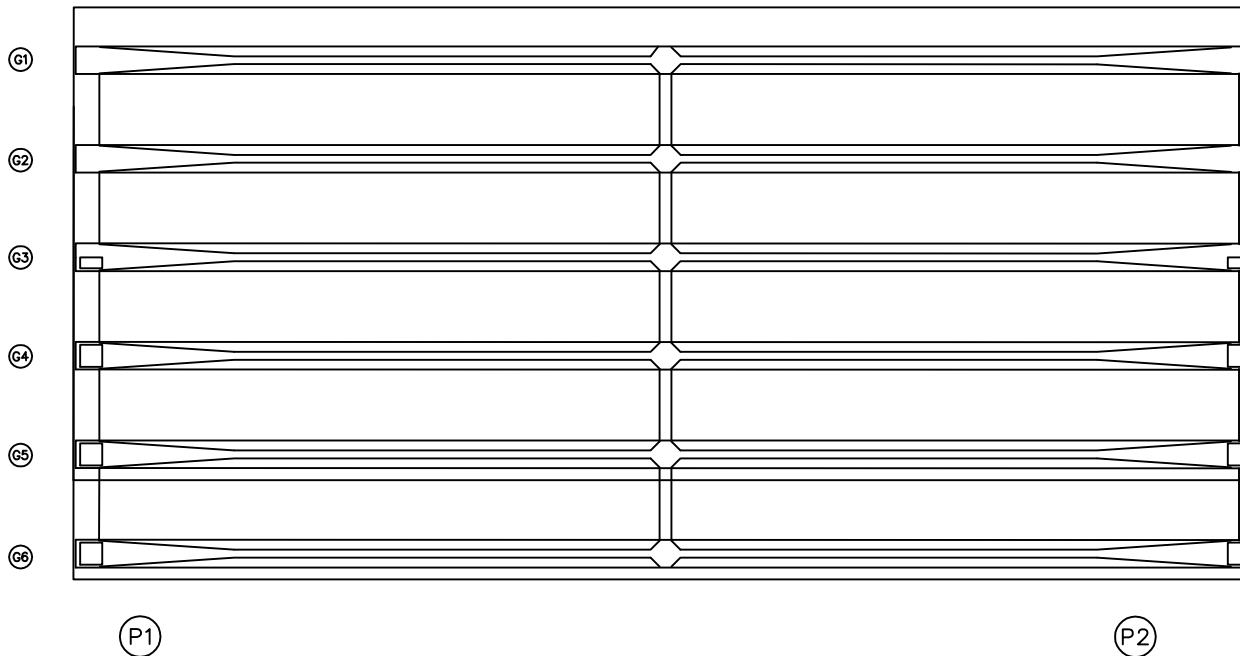
영천방향

| 번호 | 구분 | 부재 | 손상내용 | 손상현황 | | | | | | 비고 |
|---|---|---|---|---|---|---|---|---|---|---|
| 1 | 195 | 바닥판 | 망상균열 | 0.2 | 2.5 | 4.0 | 10.00 | m <sup>2</sup> | 1 | 25'상~45' |
| 2 | 23하 | 바닥판 | 망상균열 | 0.2 | 10.0 | 1.5 | 15.00 | m <sup>2</sup> | 1 | 25'상~보수 |

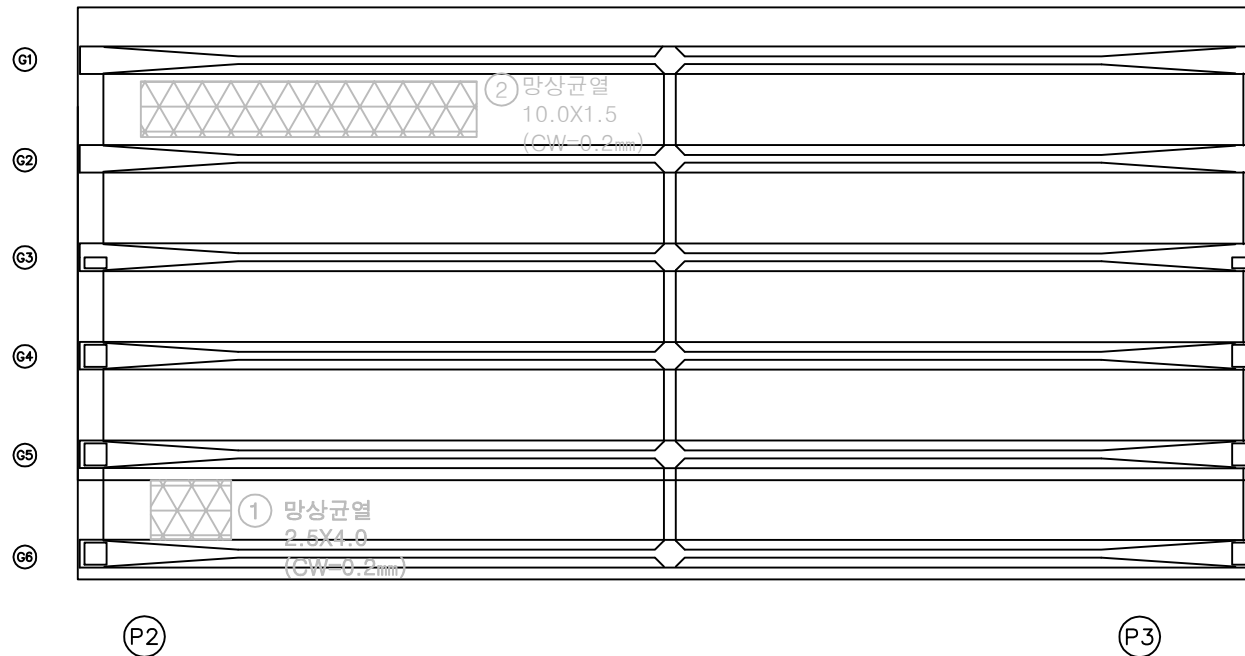
| 번호 | 구분 | 부재 | 손상내용 | 손상현황 | | | | | | 비 고 |
|---|---|---|---|---|---|---|---|---|---|---|
| 1 | 21호 | 바닥판 | 망상균열 | 0.2 | 15.0 | 1.5 | 22.50 | m <sup>2</sup> | 1 | 25'상 방수 |
| 2 | 23호 | 바닥판 | 망상균열 | 0.2 | 10.0 | 1.5 | 15.00 | m <sup>2</sup> | 1 | 25'상 방수 |

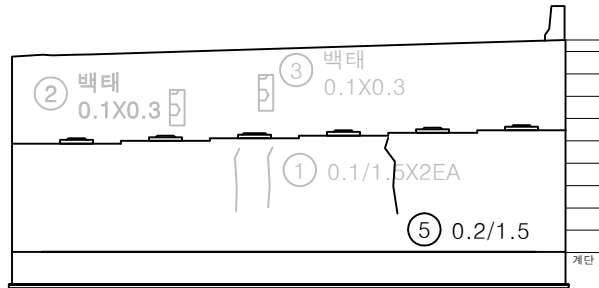
평면도

| 번호 | 구분 | 부재 | 손상내용 | 손상현황 | | | | | | 비고 |
|---|---|---|---|---|---|---|---|---|---|---|
| 1 | 19하 | 교대 | 균열(0.3mm미만) | 0.1 | 1.5 | | 3.00 | m | 2 | 21'상 보수 |
| 4 | 23하 | 교량받침 | plate 부식 | | | | 3.00 | EA | 3 | |
| 5 | 25상 | 교대 | 균열(0.3mm미만) | 0.2 | 1.5 | | 1.50 | m | 1 | |

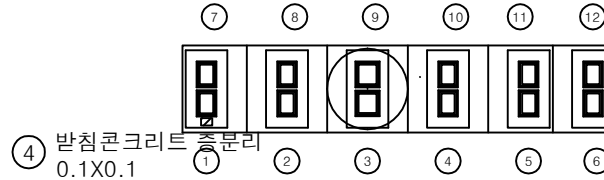
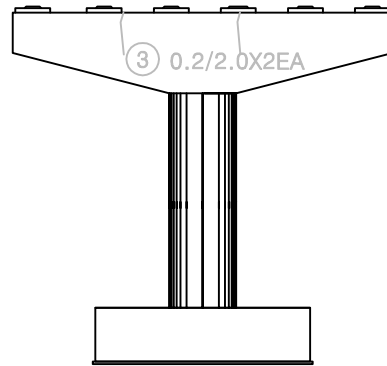
| 번호 | 구분 | 부재 | 손상내용 | 손상현황 | | | | | | 비고 |
|---|---|---|---|---|---|---|---|---|---|---|
| 1 | 19하 | 교량받침 | 무수축물탈 균열 | 0.1 | 0.2 | | 0.20 | m | 1 | |
| 2 | 19하 | 교각 | 균열(0.3mm미만) | 0.2 | 5.5 | | 5.50 | m | 1 | 21'8" 보수 |
| 4 | 23하 | 교량받침 | plate 부식 | | | | 2.00 | EA | 2 | |
| 5 | 25하 | 교각 | 망상균열 | 0.2 | 1.5 | 4.0 | 6.00 | m <sup>2</sup> | 1 | |
