상주영천고속도로 2024~2025년 시설물 안전점검 용역  
(2025년 하반기 정밀안전점검)

# 외 관 조 사 망 도

창정교

2025.12

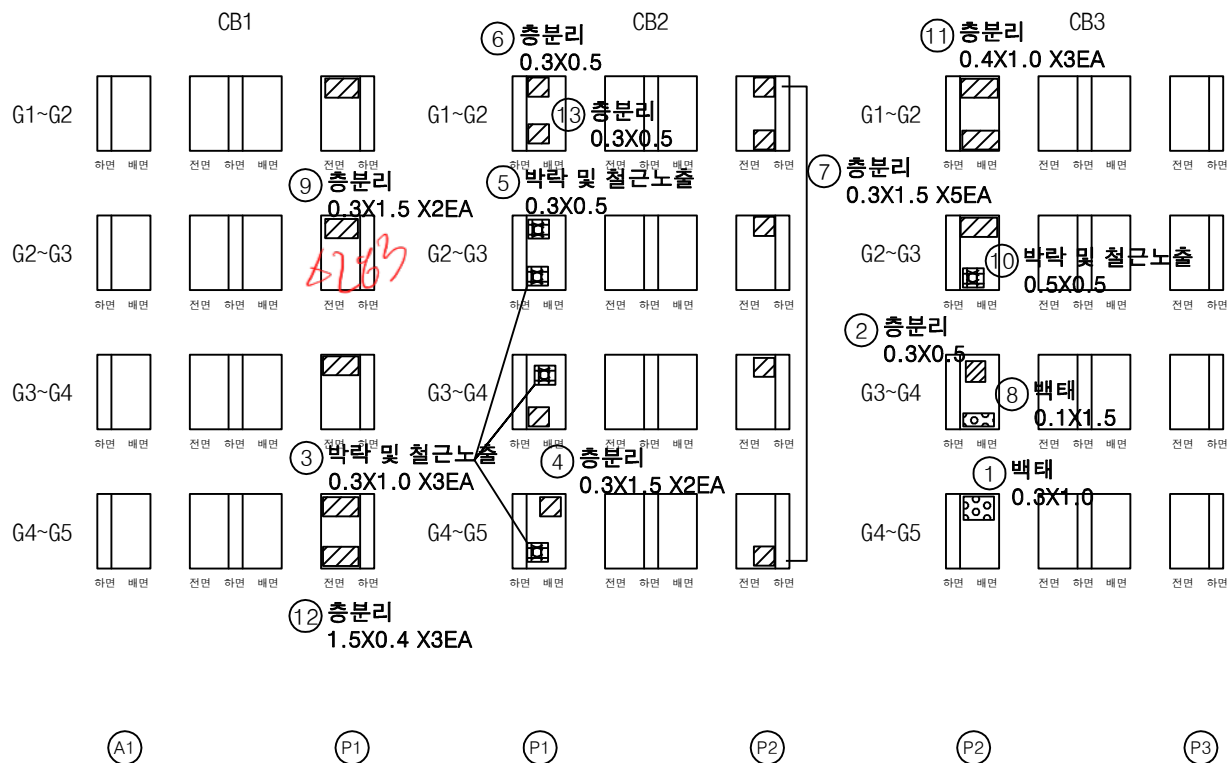
| 번호 | 구분 | 부재 | 손상내용 | 손상현황 | | | | | | 비고 |
|---|---|---|---|---|---|---|---|---|---|---|
| 3 | 23하 | 가로보 | 박락 및 철근노출 | | 0.3 | 1.0 | 0.90 | ㎡ | 3 | 손상증가 |
| 4 | 23하 | 가로보 | 층분리 | | 0.3 | 1.5 | 0.90 | ㎡ | 2 | 손상증가 |
| 5 | 23하 | 가로보 | 박락 및 철근노출 | | 0.3 | 0.5 | 0.15 | ㎡ | 1 | 손상변경 |
| 7 | 23하 | 가로보 | 층분리 | | 0.3 | 1.5 | 2.25 | ㎡ | 5 | 손상증가 |

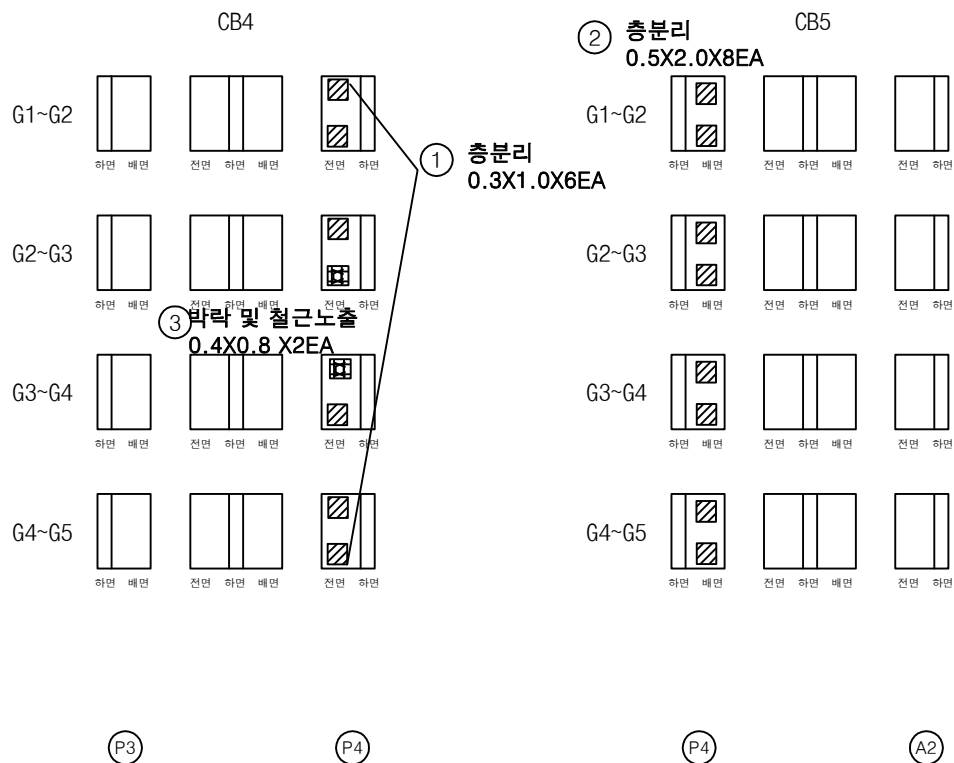
| 번호 | 구분 | 부재 | 손상내용 | 손상현황 | | | | | | 비고 |
|---|---|---|---|---|---|---|---|---|---|---|
| 1 | 19하 | 가로보 | 층분리 | | 0.3 | 1.0 | 1.80 | m | 6 | 손상중가 |
| 2 | 19하 | 가로보 | 층분리 | | 0.5 | 2.0 | 8.00 | m | 8 | 손상중가 |

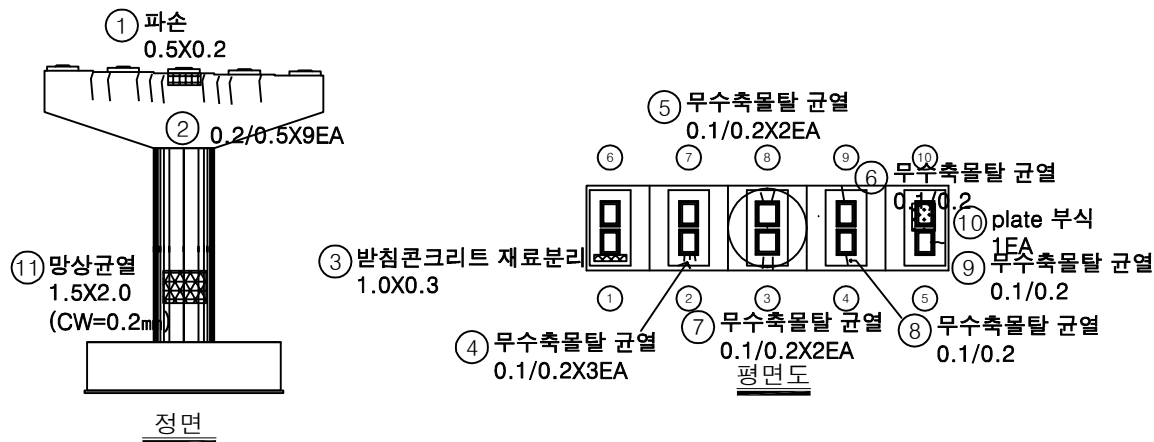
손상물량표

| 번호 | 구분 | 부재 | 손상내용 | 손상현황 | | | | | | 비고 |
|---|---|---|---|---|---|---|---|---|---|---|
| 1 | 19하 | 교각 | 파손 | | 0.5 | 0.2 | 0.10 | ㎡ | 1 | 손상변경 |
| 2 | 19하 | 교각 | 균열(0.3mm미만) | 0.2 | 0.5 | | 4.50 | m | 9 | |
| 4 | 19하 | 교량받침 | 무수축물탈 균열 | 0.1 | 0.2 | | 0.60 | m | 3 | |
| 10 | 25하 | 교량받침 | plate 부식 | | | | 1.00 | EA | 1 | |
| 11 | 25하 | 교각 | 망상균열 | 0.2 | 1.5 | 2.0 | 3.00 | ㎡ | 1 | |

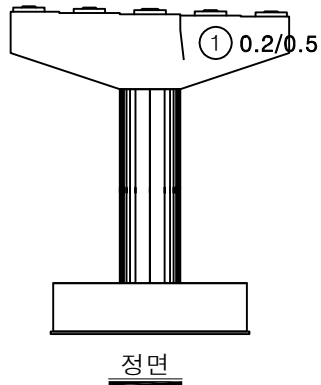
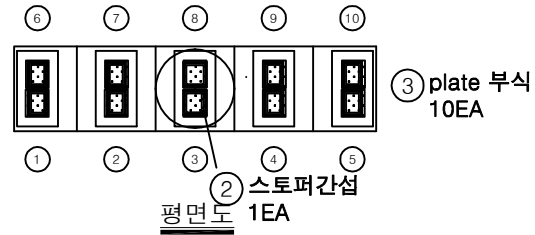
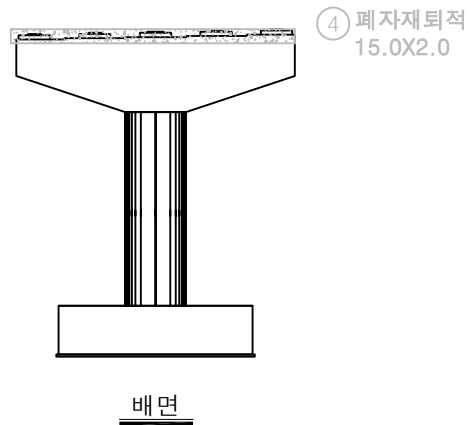
| 번호 | 구분 | 부재 | 손상내용 | 손상현황 | | | | | | 비 고 |
|---|---|---|---|---|---|---|---|---|---|---|
| 1 | 19하 | 교각 | 균열(0.3mm미만) | 0.2 | 0.5 | | 0.50 | m | 1 | |
| 3 | 19하 | 교량방침 | plate 부식 | | | | 10.00 | EA | 10 | |

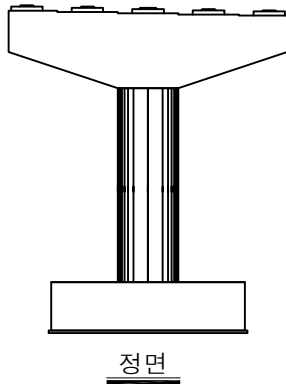
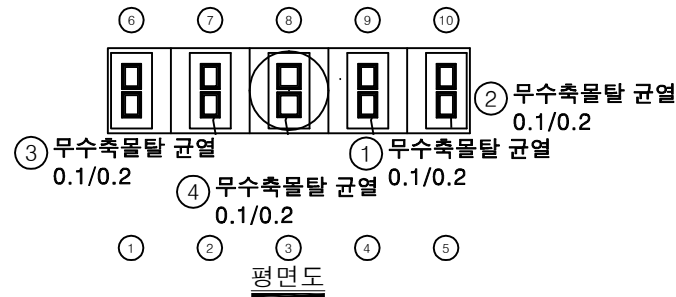
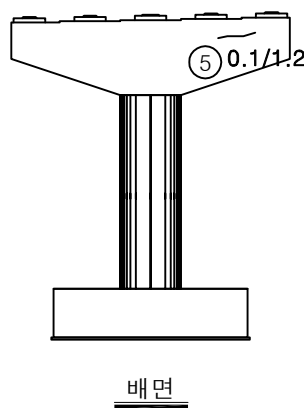
| 번호 | 구분 | 부재 | 손상내용 | 손상현황 | | | | | | 비 고 |
|---|---|---|---|---|---|---|---|---|---|---|
| 1 | 19하 | 교량받침 | 무수축물탈 균열 | 0.1 | 0.2 | | 0.20 | m | 1 | |
| 5 | 25하 | 교각 | 균열(0.3mm미만) | 0.1 | 1.2 | | 1.20 | m | 1 | |
