상주영천고속도로 2024~2025년 시설물 안전점검 용역  
(2025년 하반기 정밀안전점검)

# 외 관 조 사 망 도

중들교

2025.12

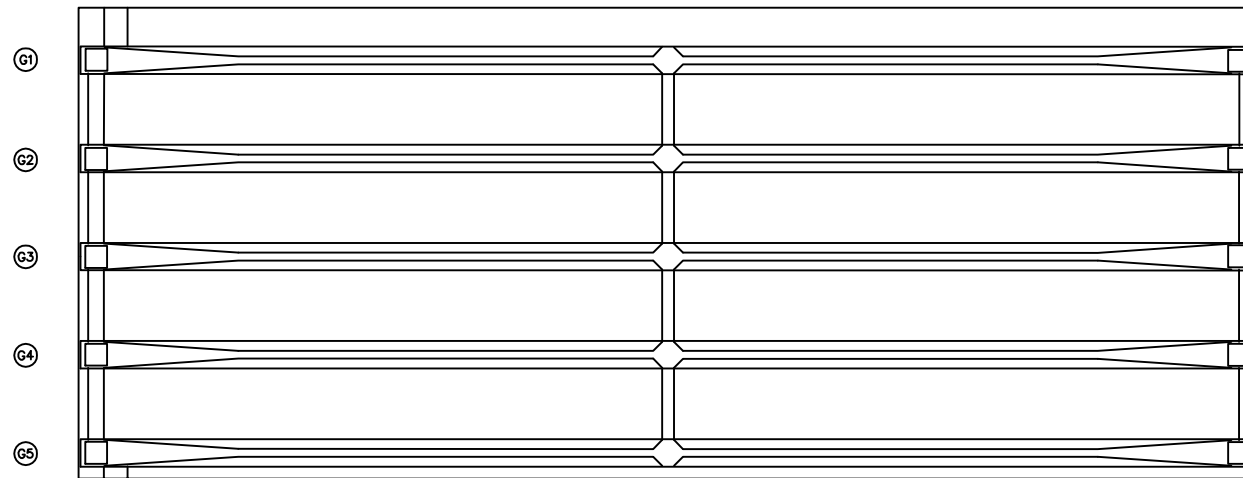
영천방향

| 번호 | 구분 | 부재 | 손상내용 | 손상현황 | | | | | | 비 고 |
|---|---|---|---|---|---|---|---|---|---|---|
| 1 | 25하 | 바닥판 | 균열(0.3mm미만) | 0.1 | 0.5 | | 4.00 | m | 8 | |
