상주영천고속도로 2024~2025년 시설물 안전점검 용역  
(2025년 하반기 정밀안전점검)

# 외 관 조 사 망 도

가래실교

2025.12

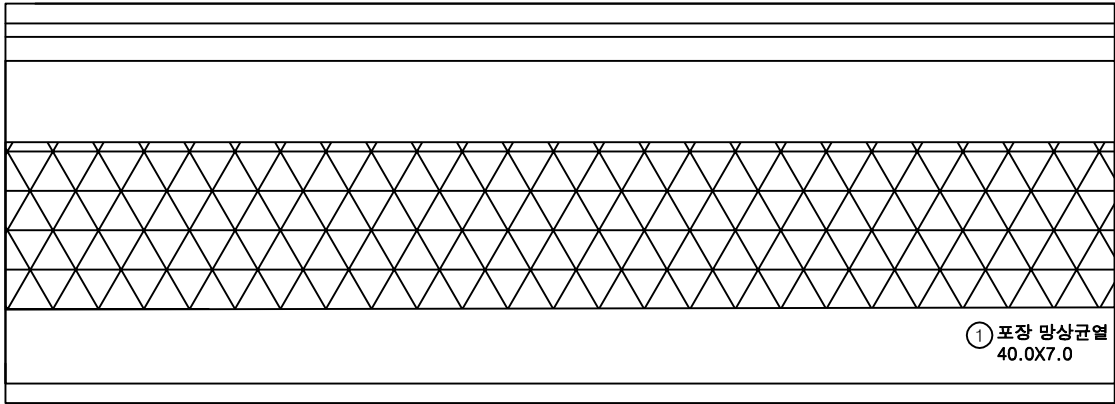
| 번호 | 구분 | 부재 | 손상내용 | 손상현황 | | | | | | 비고 |
|---|---|---|---|---|---|---|---|---|---|---|
| 1 | 19하 | 교면포장 | 포장 망상균열 | | 40.0 | 7.0 | 280.00 | m <sup>2</sup> | 1 | |

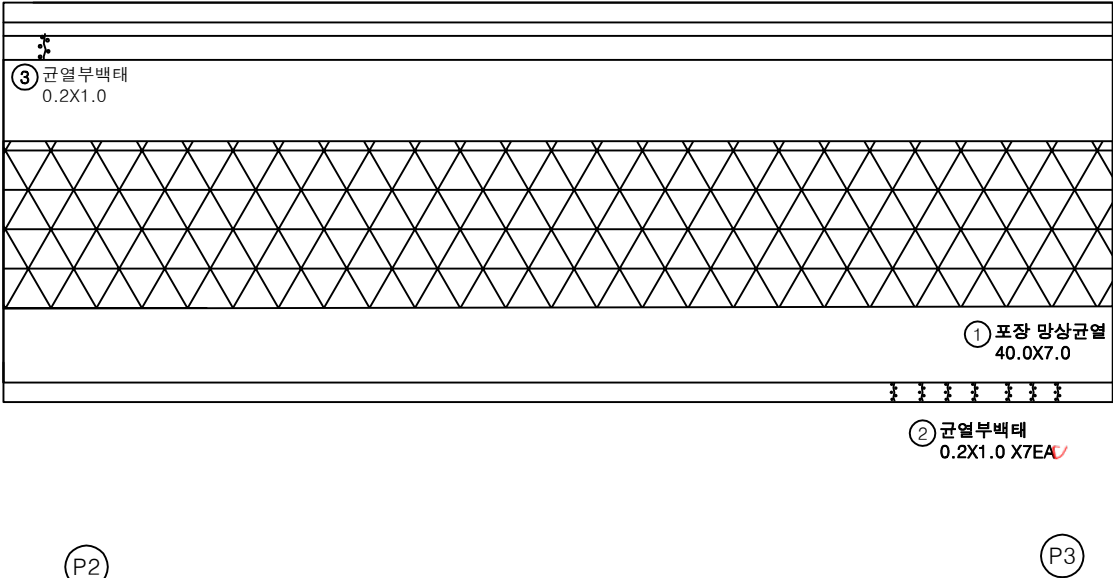
| 번호 | 구분 | 부재 | 손상내용 | 손상현황 | | | | | | 비 고 |
|---|---|---|---|---|---|---|---|---|---|---|
| 1 | 19하 | 교면포장 | 포장 망상균열 | | 40.0 | 7.0 | 280.00 | m <sup>2</sup> | 1 | |
| 2 | 21하 | 중분대 | 균열부백테 | | 0.2 | 1.0 | 1.40 | m <sup>2</sup> | 7 | |
| 3 | 23하 | 방호벽 | 균열부백테 | | 0.2 | 1.0 | 0.20 | m <sup>2</sup> | 1 | |

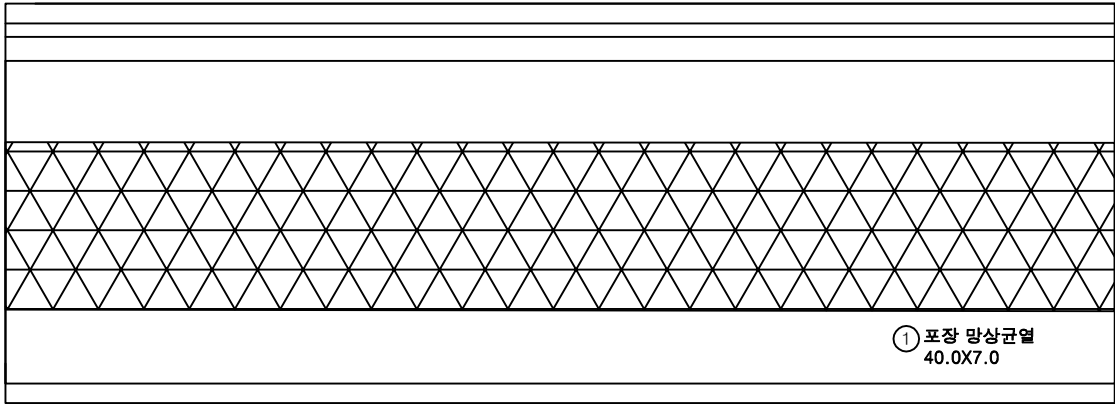
| 번호 | 구분 | 부재 | 손상내용 | 손상현황 | | | | | | 비 고 |
|---|---|---|---|---|---|---|---|---|---|---|
| 1 | 19하 | 교면포장 | 포장 망상균열 | | 40.0 | 7.0 | 280.00 | m <sup>2</sup> | 1 | |

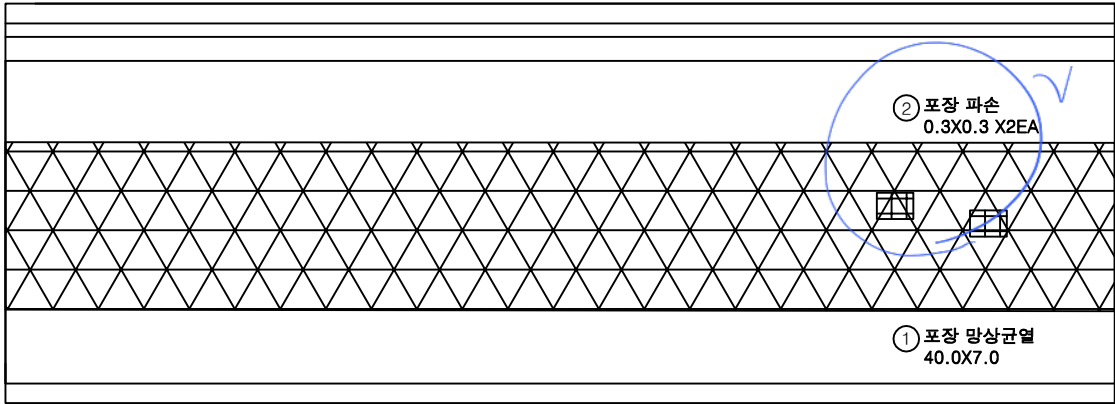
| 번호 | 구분 | 부재 | 손상내용 | 손상현황 | | | | | 비고 |
|---|---|---|---|---|---|---|---|---|---|
| 1 | 19하 | 교면포장 | 포장 망상균열 | | 40.0 | 7.0 | 280.00 | m <sup>2</sup> | 1 |

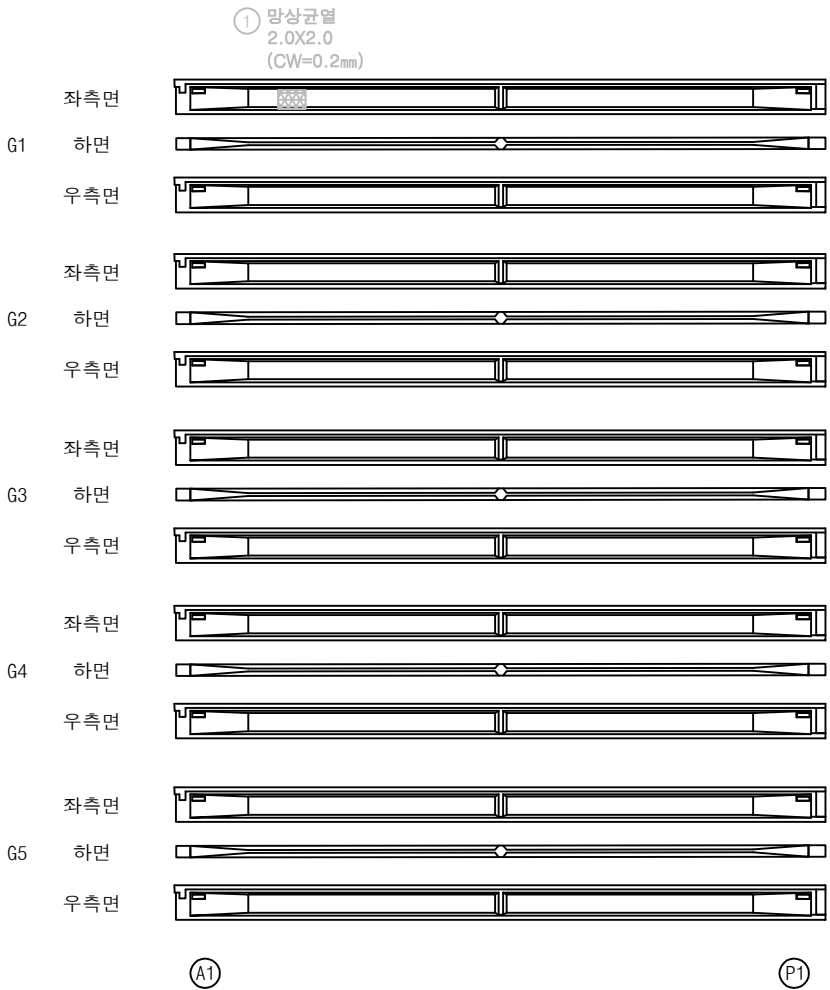
| 번호 | 구분 | 부재 | 손상내용 | 손상현황 | | | | | | 비고 |
|---|---|---|---|---|---|---|---|---|---|---|
| 1 | 19하 | 거더 | 망상균열 | 0.2 | 2.0 | 2.0 | 4.00 | m | 1 | 관측보존 |

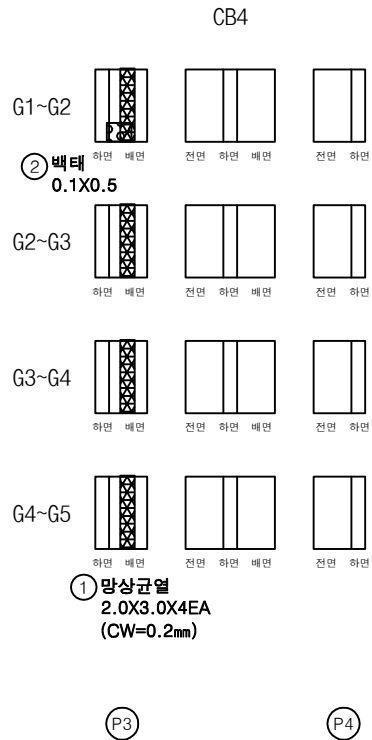
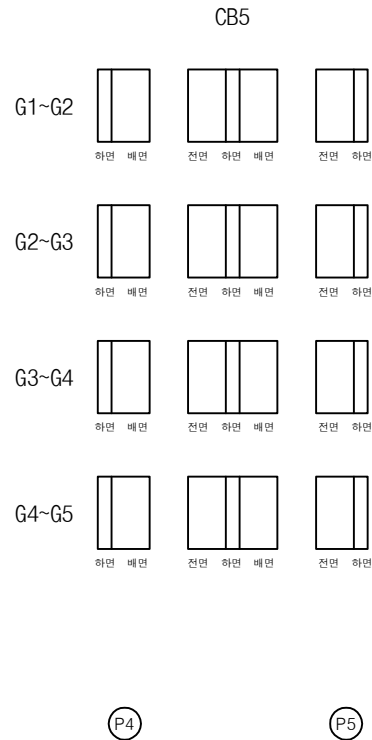
| 번호 | 구분 | 부재 | 손상내용 | 손상현황 | | | | | 비고 |
|---|---|---|---|---|---|---|---|---|---|
| 1 | 19하 | 가로보 | 망상균열 | 0.2 | 2.0 | 3.0 | 24.00 | m <sup>2</sup> | 4 |

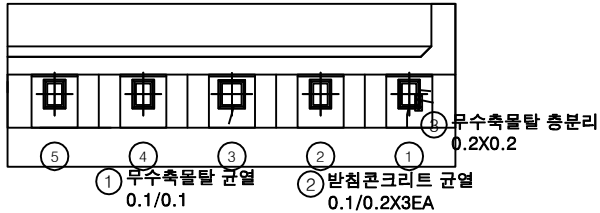
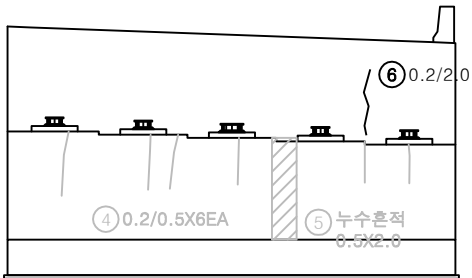
| 번호 | 구분 | 부재 | 손상내용 | 손상현황 | | | | | | 비고 |
|---|---|---|---|---|---|---|---|---|---|---|
| 1 | 19하 | 교량받침 | 무수축물탈 균열 | 0.1 | 0.1 | | 0.10 | m | 1 | |
| 2 | 19하 | 교량받침 | 반침콘크리트 균열 | 0.1 | 0.2 | | 0.60 | m | 3 | |
| 4 | 19하 | 교대 | 균열(0.3mm미만) | 0.2 | 0.5 | | 3.00 | m | 6 | 25성보구 |
| 5 | 19하 | 교대 | 누수흔적 | | 0.5 | 2.0 | 1.00 | ㎡ | 1 | 25성보구 |

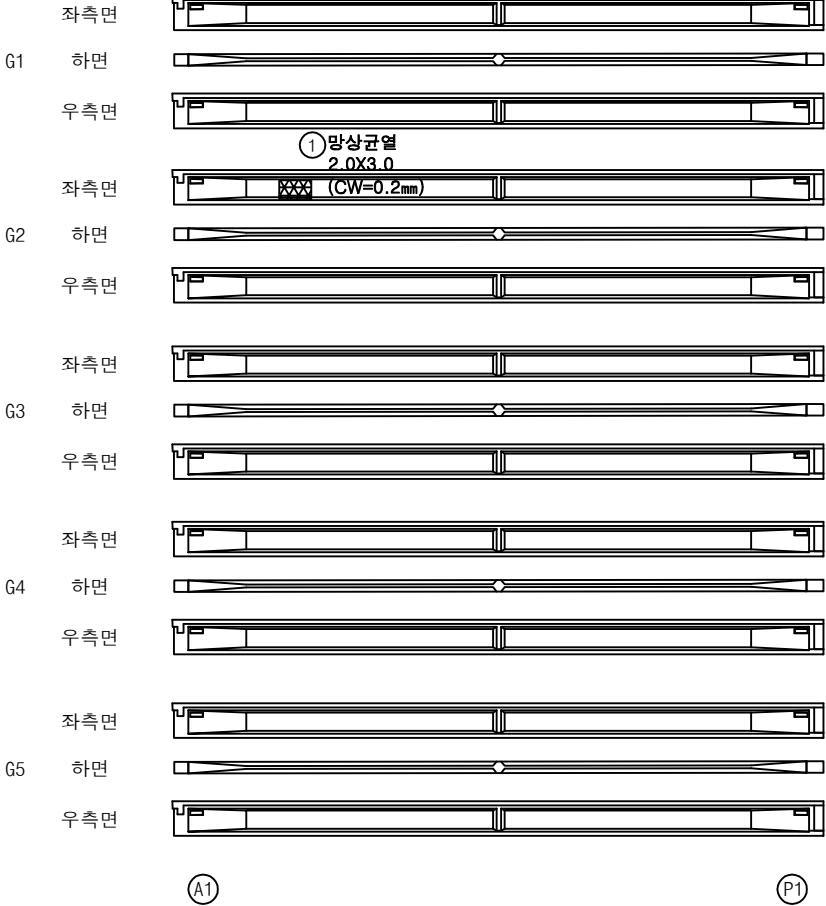
| 번호 | 구분 | 부재 | 손상내용 | 손상현황 | | | | | | 비고 |
|---|---|---|---|---|---|---|---|---|---|---|
| 1 | 19하 | 거더 | 망상균열 | 0.2 | 2.0 | 3.0 | 6.00 | m <sup>2</sup> | 1 | |

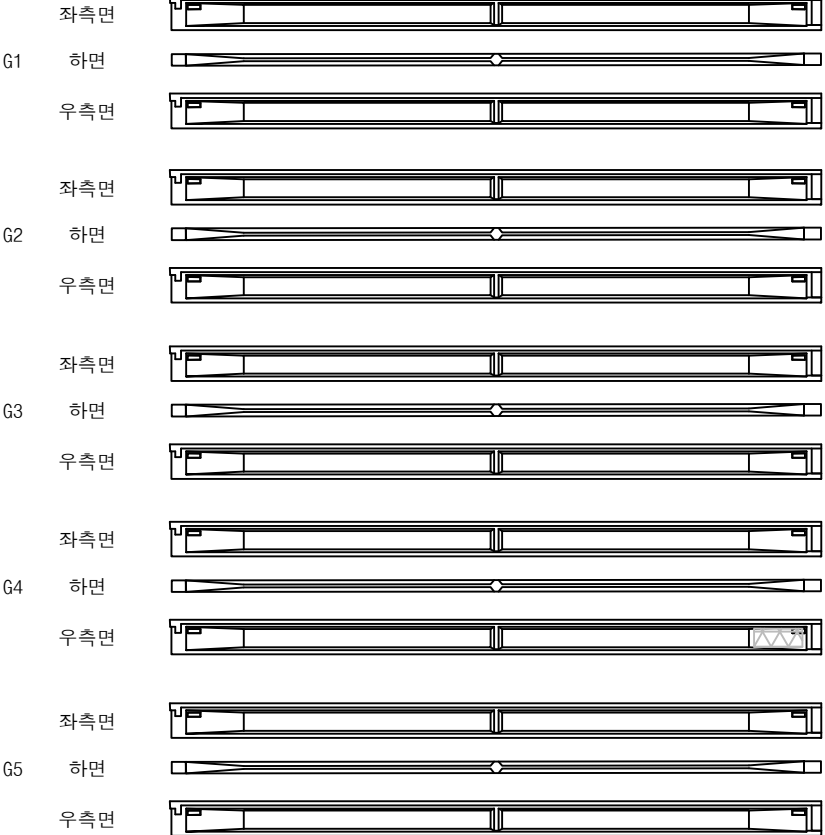
| 번호 | 구분 | 부재 | 손상내용 | 손상현황 | | | | | | 비고 |
|---|---|---|---|---|---|---|---|---|---|---|
| 1 | 24성 | 거더 | 망상균열 | 0.2 | 1.5 | 2.0 | 3.00 | ㎡ | 1 | 35호 보강 |

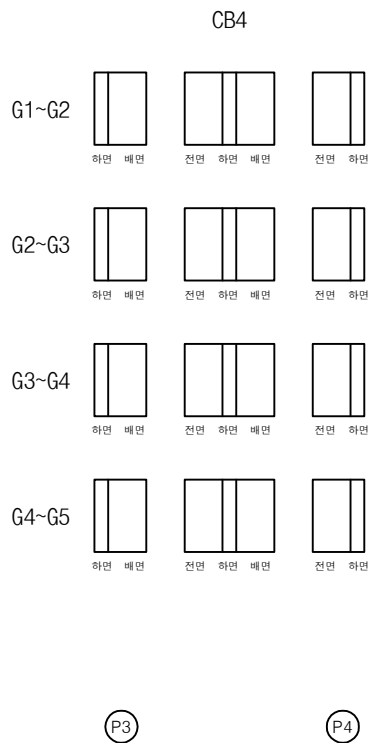
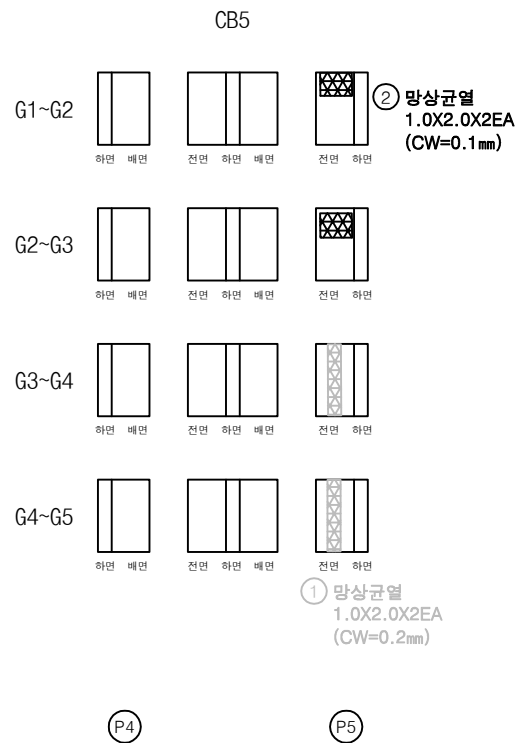
| 번호 | 구분 | 부재 | 손상내용 | 손상현황 | | | | | | 비고 |
|---|---|---|---|---|---|---|---|---|---|---|
| 1 | 19하 | 가로보 | 망상균열 | 0.2 | 1.0 | 2.0 | 4.00 | m <sup>2</sup> | 2 | 상주 방향 |
| 2 | 25하 | 가로보 | 망상균열 | 0.1 | 1.0 | 2.0 | 4.00 | m <sup>2</sup> | 2 | |

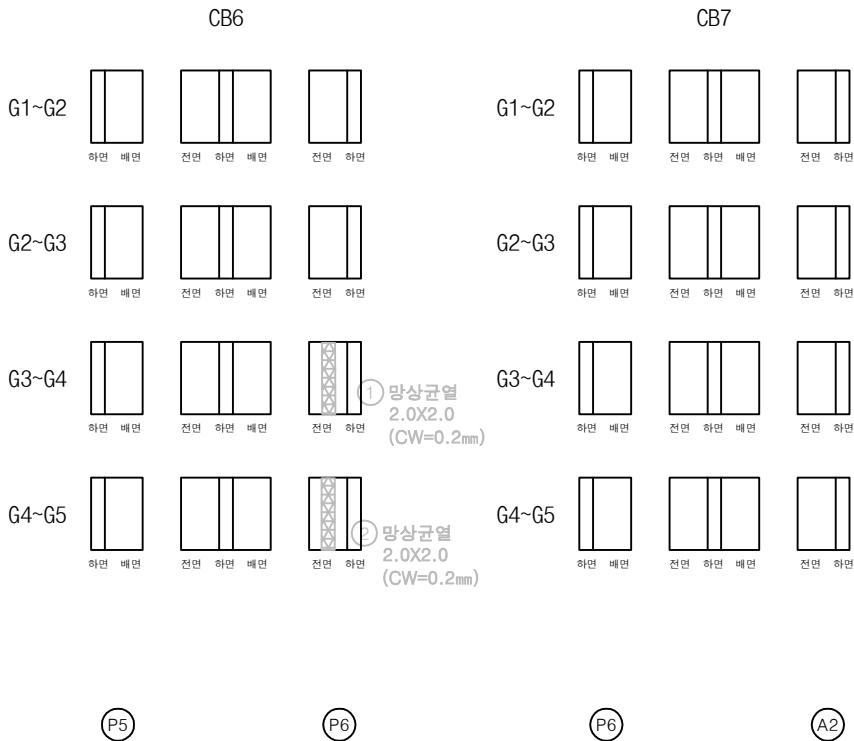
| 번호 | 구분 | 부재 | 손상내용 | 손상현황 | | | | | | 비고 |
|---|---|---|---|---|---|---|---|---|---|---|
| 1 | 10하 | 가로보 | 망상균열 | 0.2 | 2.0 | 2.0 | 4.00 | m <sup>2</sup> | 1 | 상주 방향 |
| 2 | 21하 | 가로보 | 망상균열 | 0.2 | 2.0 | 2.0 | 4.00 | m <sup>2</sup> | 1 | 상주 방향 |

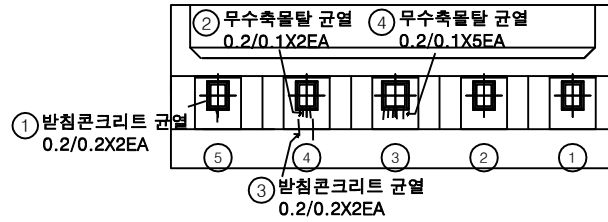
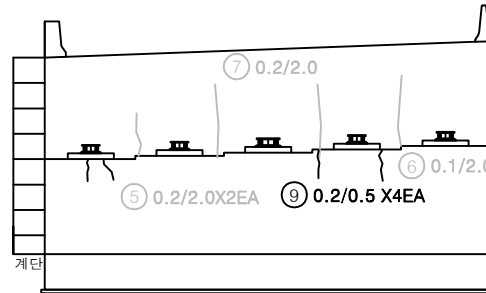
| 번호 | 구분 | 부재 | 손상내용 | 손상현황 | | | | | | 비고 |
|---|---|---|---|---|---|---|---|---|---|---|
| 1 | 19하 | 교량발침 | 발침콘크리트 균열 | 0.2 | 0.2 | | 0.40 | m | 2 | |
| 2 | 19하 | 교량발침 | 무수축물탈 균열 | 0.2 | 0.1 | | 0.20 | m | 2 | |
| 3 | 19하 | 교량발침 | 발침콘크리트 균열 | 0.2 | 0.2 | | 0.40 | m | 2 | |
| 4 | 19하 | 교량발침 | 무수축물탈 균열 | 0.2 | 0.1 | | 0.50 | m | 5 | |
| 5 | 19하 | 교대 | 균열(0.3mm미만) | 0.2 | 2.0 | | 4.00 | m | 2 | 상방보수 |
| 6 | 19하 | 교대 | 균열(0.3mm미만) | 0.1 | 2.0 | | 2.00 | m | 1 | 상방보수 |
| 7 | 21하 | 교대 | 균열(0.3mm미만) | 0.2 | 2.0 | | 2.00 | m | 1 | 상방보수 |
| 9 | 25하 | 교대 | 균열(0.3mm미만) | 0.2 | 0.5 | | 2.00 | m | 4 | |

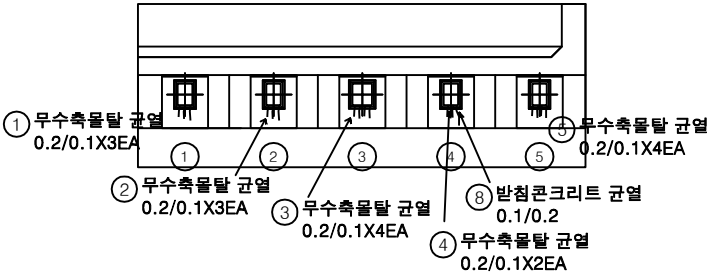
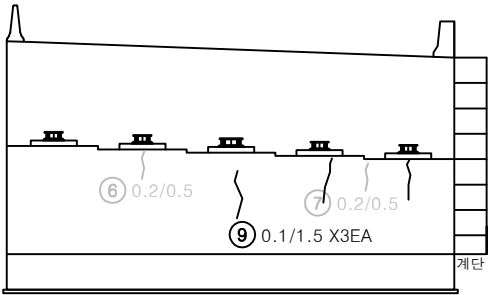
| 번호 | 구분 | 부재 | 손상내용 | 손상현황 | | | | | | 비 고 |
|---|---|---|---|---|---|---|---|---|---|---|
| 1 | 19하 | 교량받침 | 무수축물탈 균열 | 0.2 | 0.1 | | 0.30 | m | 3 | |
| 2 | 19하 | 교량받침 | 무수축물탈 균열 | 0.2 | 0.1 | | 0.30 | m | 3 | |
| 3 | 19하 | 교량받침 | 무수축물탈 균열 | 0.2 | 0.1 | | 0.40 | m | 4 | |
| 4 | 19하 | 교량받침 | 무수축물탈 균열 | 0.2 | 0.1 | | 0.20 | m | 2 | |
| 5 | 19하 | 교량받침 | 무수축물탈 균열 | 0.2 | 0.1 | | 0.40 | m | 4 | |
| 6 | 23하 | 교대 | 균열(0.3mm미만) | 0.2 | 0.5 | | 0.50 | m | 1 | 25상 보수 |
| 7 | 23하 | 교대 | 균열(0.3mm미만) | 0.2 | 0.5 | | 0.50 | m | 1 | 25상 보수 |
| 8 | 25하 | 교량받침 | 받침콘크리트 균열 | 0.1 | 0.2 | | 0.20 | m | 1 | |
| 9 | 25하 | 교대 | 균열(0.3mm미만) | 0.1 | 1.5 | | 4.50 | m | 3 | |

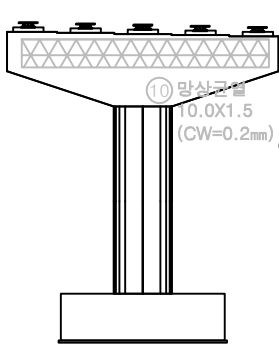
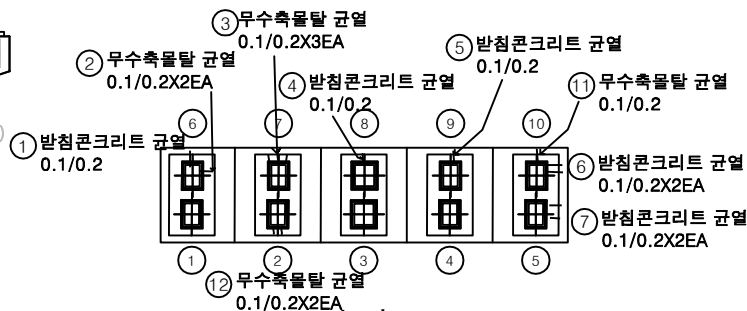
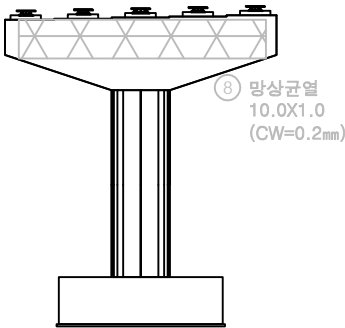
| 번호 | 구분 | 부재 | 손상내용 | 손상현황 | | | | | 비고 |
|---|---|---|---|---|---|---|---|---|---|
| 1 | 19하 | 교량받침 | 받침콘크리트 균열 | 0.1 | 0.2 | | 0.20 | m | 1 |
| 2 | 19하 | 교량받침 | 무수축물탈 균열 | 0.1 | 0.2 | | 0.40 | m | 2 |
| 3 | 19하 | 교량받침 | 무수축물탈 균열 | 0.1 | 0.2 | | 0.60 | m | 3 |
| 4 | 19하 | 교량받침 | 받침콘크리트 균열 | 0.1 | 0.2 | | 0.20 | m | 1 |
