상주영천고속도로 2024~2025년 시설물 안전점검 용역  
(2025년 하반기 정밀안전점검)

# 외 관 조 사 망 도

고현천교

2025.12

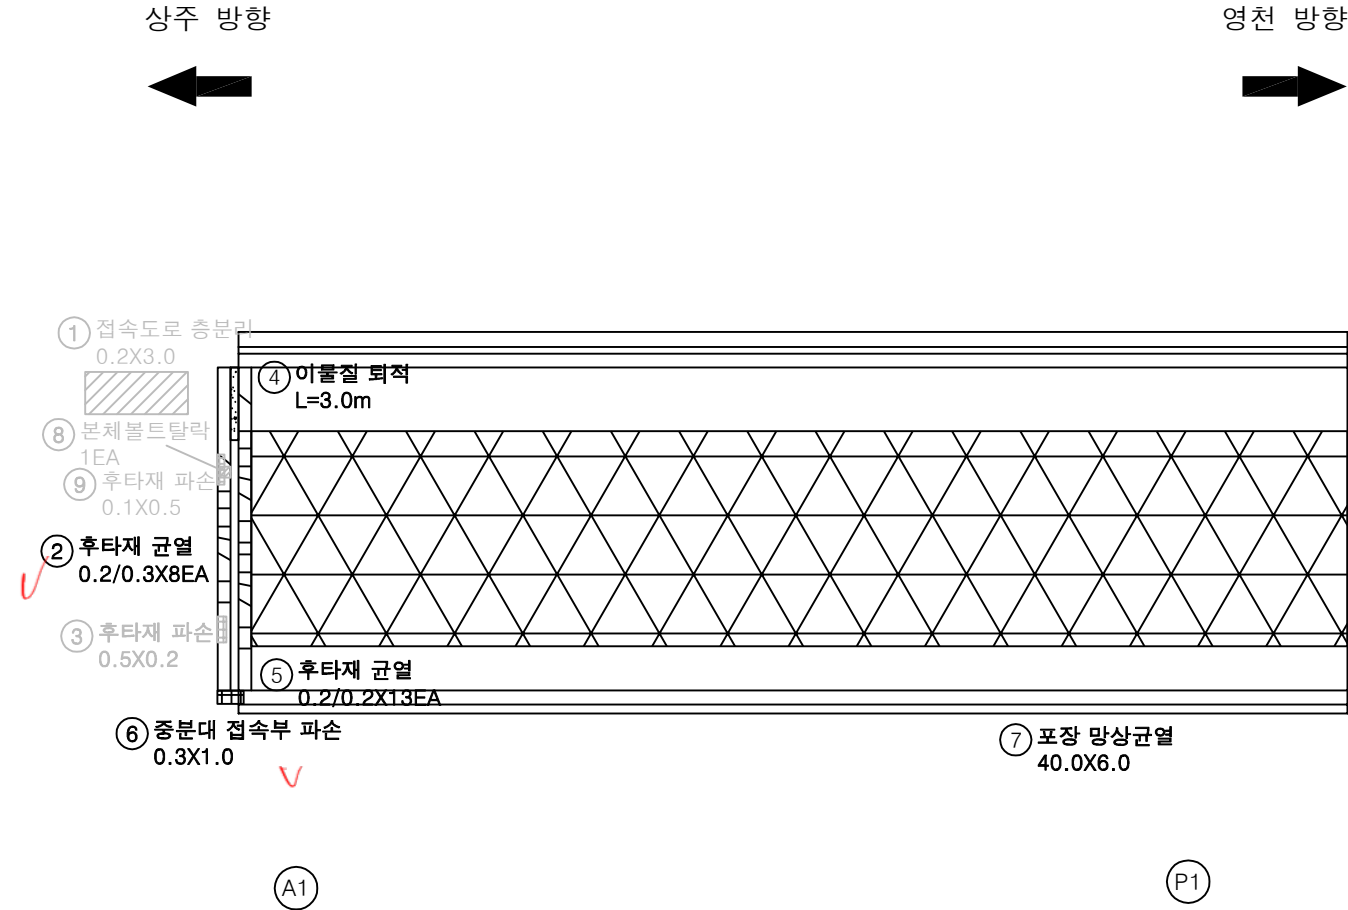
상 주 방 향

| 번호 | 구분 | 부재 | 손상내용 | 손상현황 | | | | | | 비고 |
|---|---|---|---|---|---|---|---|---|---|---|
| 1 | 19하 | 교면포장 | 접속도로 층분리 | | 0.2 | 3.0 | 0.60 | m <sup>2</sup> | 1 | 상주방향 |
| 2 | 19하 | 신속이음 | 후타재 균열 | 0.2 | 0.3 | | 2.40 | m | 8 | |
| 3 | 19하 | 신속이음 | 후타재 파손 | | 0.5 | 0.2 | 0.10 | m <sup>2</sup> | 1 | 상주방향 |
| 4 | 19하 | 신속이음 | 이물질 퇴적 | | 3.0 | | 3.00 | m | 1 | |
| 5 | 19하 | 신속이음 | 후타재 균열 | 0.2 | 0.2 | | 2.60 | m | 13 | |
| 6 | 19하 | 중분대 | 중분대 접속부 파손 | | 0.3 | 1.0 | 0.30 | m <sup>2</sup> | 1 | |
| 7 | 19하 | 교면포장 | 포장 망상균열 | | 40.0 | 6.0 | 240.00 | m <sup>2</sup> | 1 | |
| 8 | 21하 | 신속이음 | 본체 열드탈락 | | | | 1.00 | EA | 1 | 상주방향 |
| 9 | 21하 | 신속이음 | 후타재 파손 | | 0.1 | 0.5 | 0.05 | m <sup>2</sup> | 1 | 상주방향 |

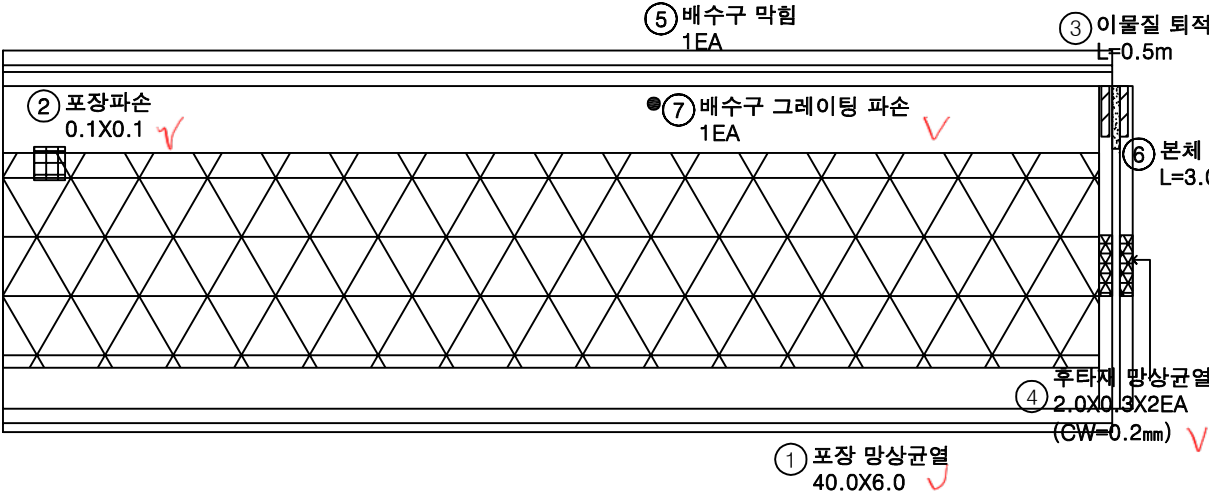
| 번호 | 구분 | 부재 | 손상내용 | 손상현황 | | | | | 비 고 |
|---|---|---|---|---|---|---|---|---|---|
| 1 | 19하 | 교면포장 | 포장 망상균열 | | 40.0 | 6.0 | 240.00 | m <sup>2</sup> | 1 |
| 4 | 19하 | 신축이음 | 후타재 망상균열 | 0.2 | 2.0 | 0.3 | 1.20 | m <sup>2</sup> | 2 |
| 6 | 23하 | 신축이음 | 본체 부식 | 3.0 | | | 3.00 | m | 1 |

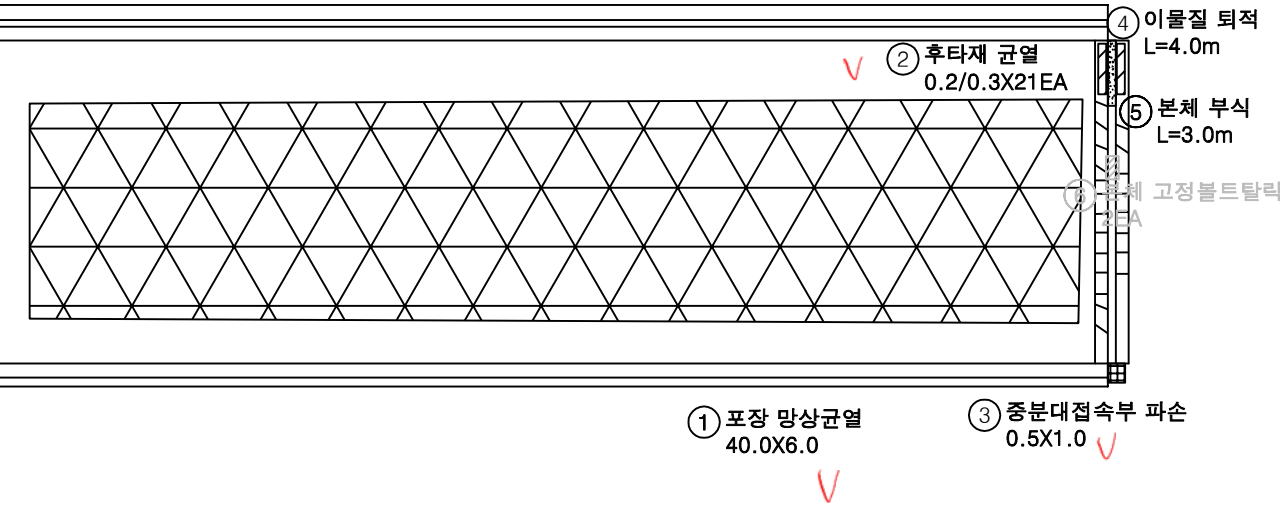
| 번호 | 구분 | 부재 | 손상내용 | 손상현황 | | | | | | 비고 |
|---|---|---|---|---|---|---|---|---|---|---|
| 1 | 19하 | 교면포장 | 포장 망상균열 | | 40.0 | 6.0 | 240.00 | m <sup>2</sup> | 1 | |
| 2 | 19하 | 신속이음 | 후타재 균열 | 0.2 | 0.3 | | 6.30 | m | 21 | |
| 5 | 23하 | 신속이음 | 본체 부식 | | 3.0 | | 3.00 | m | 1 | |

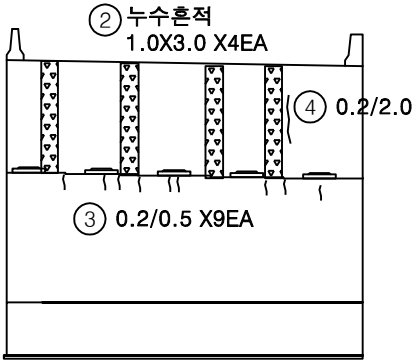
① 스톱퍼 간섭  
1EA 평면도

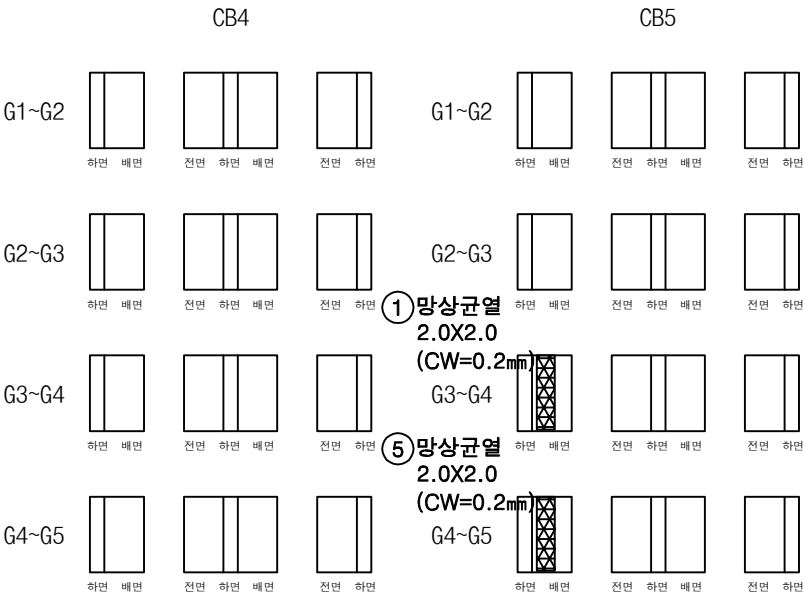
| 번호 | 구분 | 부재 | 손상내용 | 손상현황 | | | | | | 비고 |
|---|---|---|---|---|---|---|---|---|---|---|
| 1 | 19하 | 가로보 | 망상균열 | 0.2 | 2.0 | 2.0 | 4.00 | m <sup>2</sup> | 1 | |
| 5 | 25하 | 가로보 | 망상균열 | 0.2 | 2.0 | 2.0 | 4.00 | m <sup>2</sup> | 1 | |

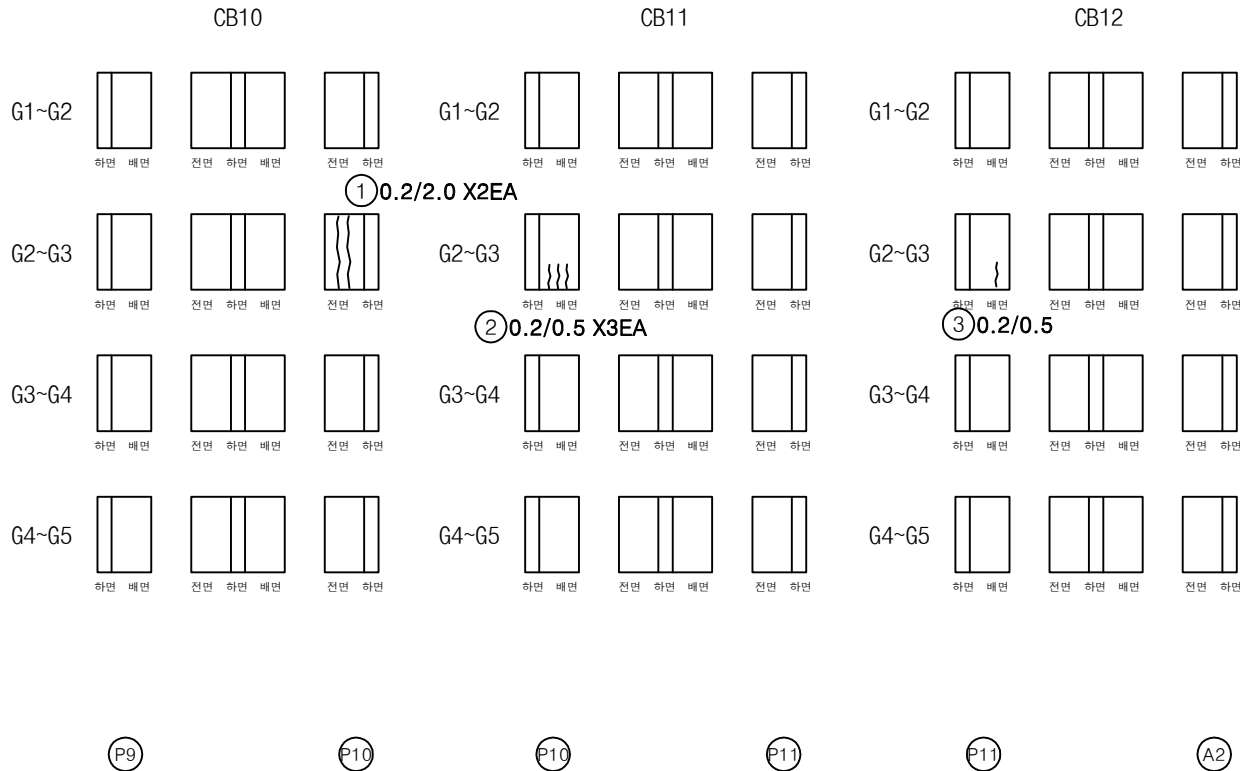
| 번호 | 구분 | 부재 | 손상내용 | 손상현황 | | | | | | 비고 |
|---|---|---|---|---|---|---|---|---|---|---|
| 1 | 25하 | 가로보 | 균열(0.3mm미만) | 0.2 | 2.0 | | 4.00 | m | 2 | |
| 2 | 25하 | 가로보 | 균열(0.3mm미만) | 0.2 | 0.5 | | 1.50 | m | 3 | |
| 3 | 25하 | 가로보 | 균열(0.3mm미만) | 0.2 | 0.5 | | 0.50 | m | 1 | |

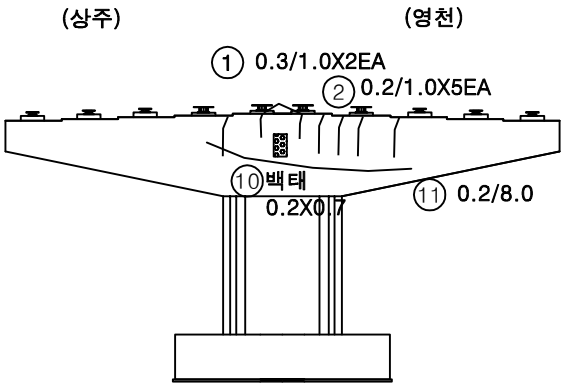
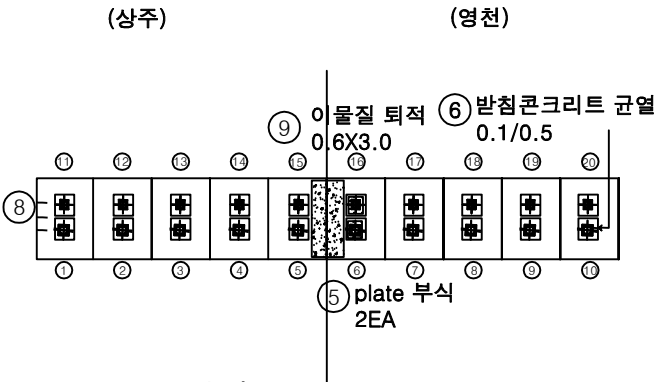
| 도면번호 | 43 |

| 번호 | 구분 | 부재 | 손상내용 | 손상현황 | | | | | 비고 |
|---|---|---|---|---|---|---|---|---|---|
| 2 | 19하 | 교량받침 | plate 부식 | | | | 1.00 | EA | 1 |
| 3 | 19하 | 교량받침 | plate 부식 | | | | 2.00 | EA | 2 |
| 4 | 19하 | 교량받침 | plate 부식 | | | | 2.00 | EA | 2 |
| 5 | 19하 | 교량받침 | 받침콘크리트 균열 | 0.1 | 0.3 | | 0.30 | m | 1 |
| 6 | 19하 | 교량받침 | 받침콘크리트 균열 | 0.1 | 0.5 | | 1.50 | m | 3 |
| 7 | 21하 | 교량받침 | plate 부식 | | | | 1.00 | EA | 1 |
| 8 | 21하 | 교량받침 | plate 부식 | | | | 2.00 | EA | 2 |
| 9 | 21하 | 교량받침 | plate 부식 | | | | 2.00 | EA | 2 |
| 10 | 23하 | 교각 | 망상균열 | 0.2 | 1.0 | 3.0 | 3.00 | m | 1 |
| 11 | 25상 | 교량받침 | plate 부식 | | | | 2.00 | EA | 2 |
| 13 | 25하 | 교각 | 망상균열 | 0.2 | 6.0 | 1.5 | 9.00 | m | 1 |
| 14 | 25하 | 교각 | 망상균열 | 0.2 | 8.0 | 2.0 | 16.00 | m | 1 |

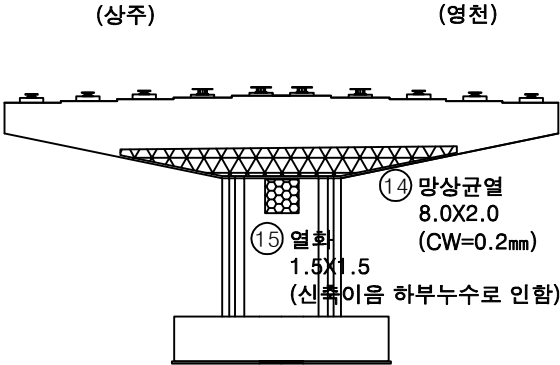
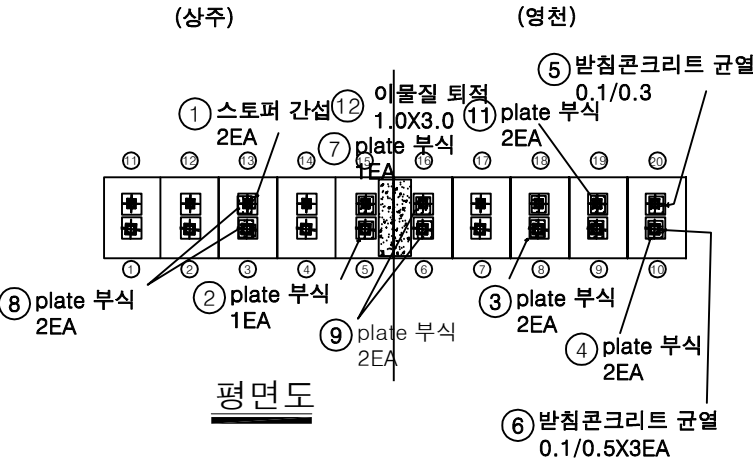
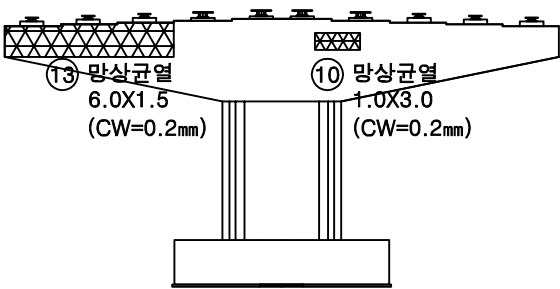
| 번호 | 구분 | 부재 | 손상내용 | 손상현황 | | | | | | 비 고 |
|---|---|---|---|---|---|---|---|---|---|---|
| 1 | 19하 | 교각 | 망상균열 | 0.2 | 2.0 | 1.0 | 2.00 | m <sup>2</sup> | 1 | |
| 2 | 19하 | 교각 | 균열(0.3mm이상) | 0.3 | 2.0 | | 2.00 | m | 1 | |
| 4 | 21하 | 교량받침 | plate 부식 | | | | 2.00 | EA | 2 | |
| 5 | 21하 | 교량받침 | plate 부식 | | | | 2.00 | EA | 2 | |
| 6 | 23하 | 교각 | 균열(0.3mm이상) | 0.3 | 1.0 | | 7.00 | m | 7 | |
| 7 | 25하 | 교각 | 균열(0.3mm미만) | 0.2 | 1.0 | | 1.00 | m | 1 | |
