상주영천고속도로 2024~2025년 시설물 안전점검 용역  
(2025년 하반기 정밀안전점검)

# 외 관 조 사 망 도

고현천교

2025.12

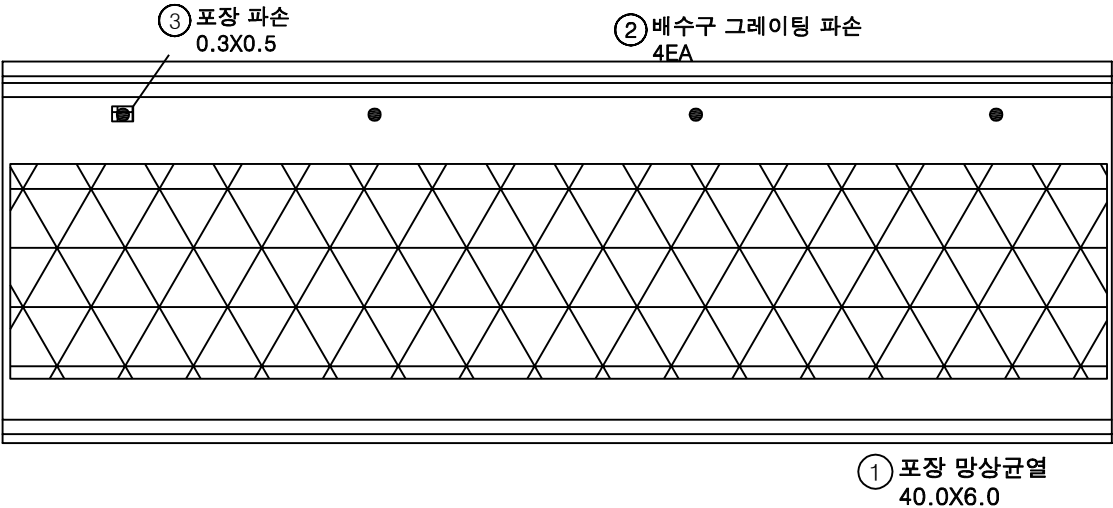
| 번호 | 구분 | 부재 | 손상내용 | 손상현황 | | | | | | 비 고 |
|---|---|---|---|---|---|---|---|---|---|---|
| 1 | 19하 | 교면포장 | 포장 망상균열 | | 40.0 | 6.0 | 240.00 | m <sup>2</sup> | 1 | |

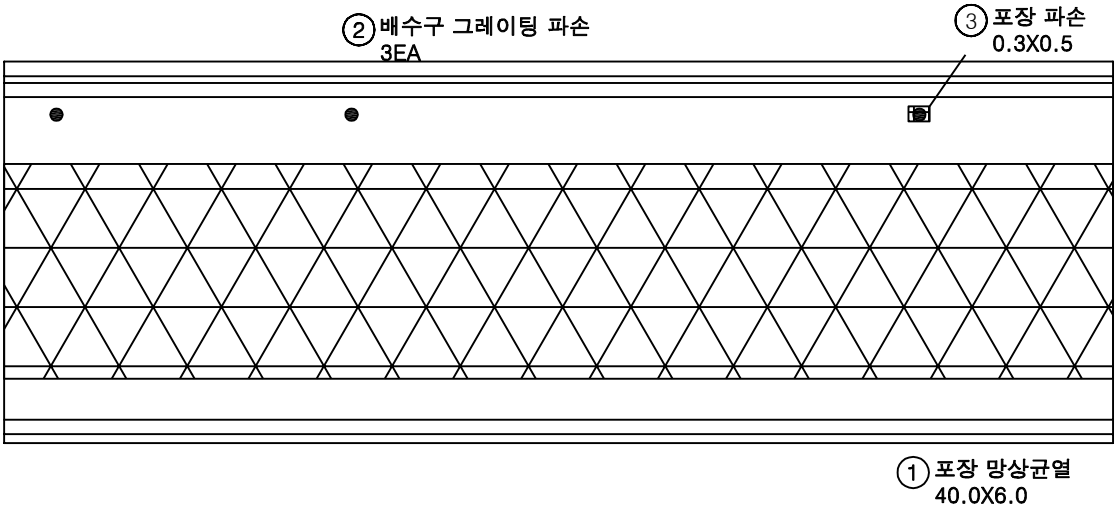
| 번호 | 구분 | 부재 | 손상내용 | 손상현황 | | | | | | 비 고 |
|---|---|---|---|---|---|---|---|---|---|---|
| 1 | 19하 | 교면포장 | 포장 망상균열 | | 40.0 | 6.0 | 240.00 | m <sup>2</sup> | 1 | |

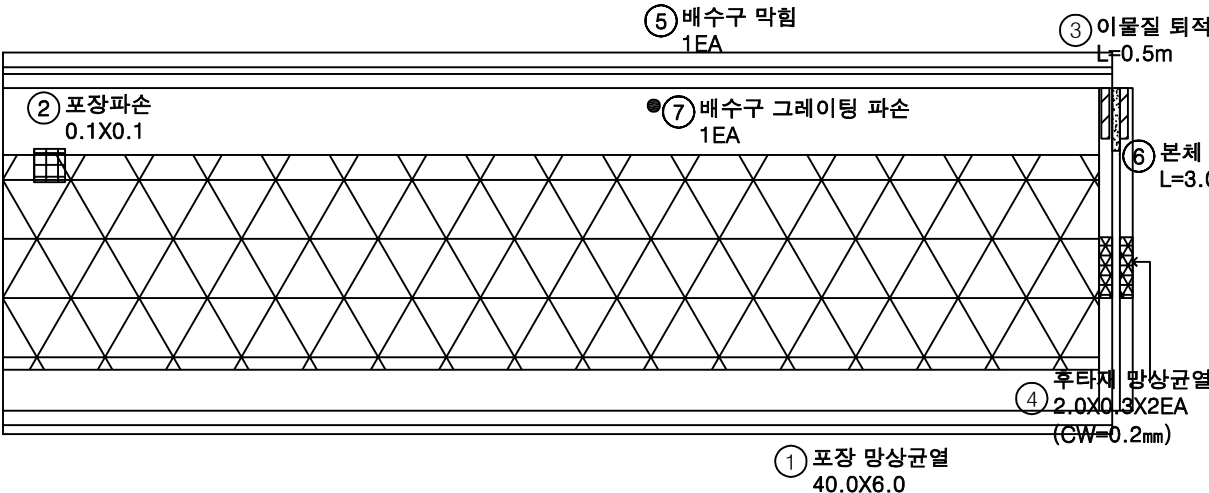
| 번호 | 구분 | 부재 | 손상내용 | 손상현황 | | | | | 비 고 |
|---|---|---|---|---|---|---|---|---|---|
| 1 | 19하 | 교면포장 | 포장 망상균열 | | 40.0 | 6.0 | 240.00 | m <sup>2</sup> | 1 |
| 4 | 19하 | 신축이음 | 후타재 망상균열 | 0.2 | 2.0 | 0.3 | 1.20 | m <sup>2</sup> | 2 |
| 6 | 23하 | 신축이음 | 본체 부식 | | 3.0 | | 3.00 | m | 1 |

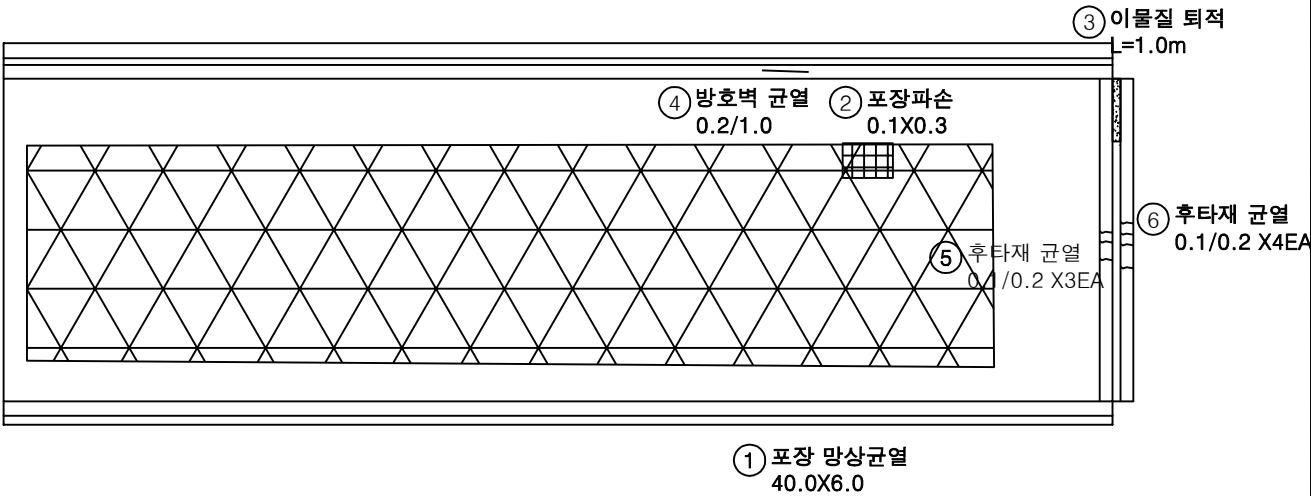
① 포장 망상균열  
40.0X6.0

| 번호 | 구분 | 부재 | 손상내용 | 손상현황 | | | | | | 비 고 |
|---|---|---|---|---|---|---|---|---|---|---|
| 1 | 19하 | 교면포장 | 포장 망상균열 | | 40.0 | 6.0 | 240.00 | m <sup>2</sup> | 1 | |

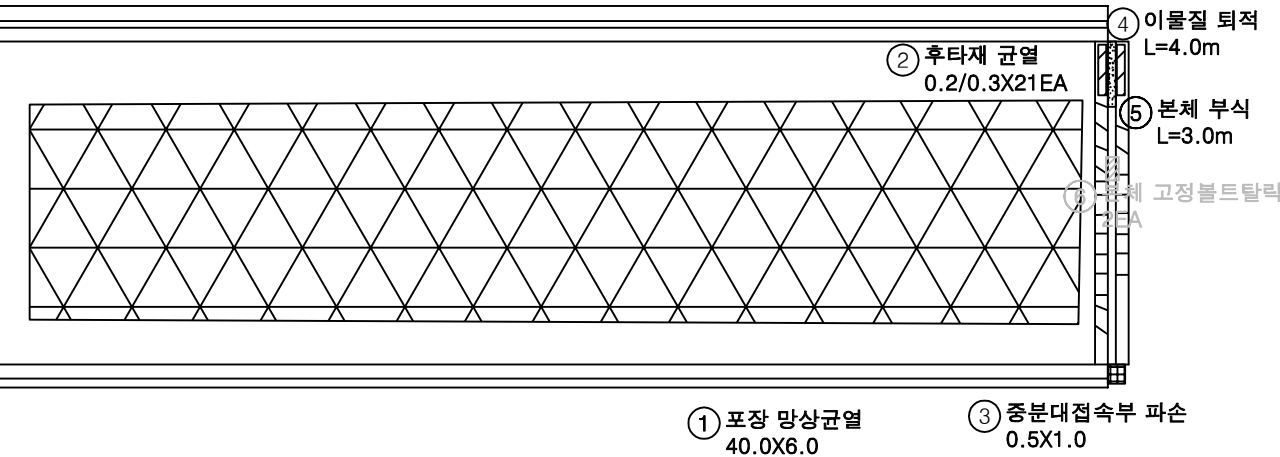
| 번호 | 구분 | 부재 | 손상내용 | 손상현황 | | | | | | 비 고 |
|---|---|---|---|---|---|---|---|---|---|---|
| 1 | 19하 | 교면포장 | 포장 망상균열 | | 40.0 | 6.0 | 240.00 | m <sup>2</sup> | 1 | |
| 2 | 19하 | 신속이음 | 후타재 균열 | 0.2 | 0.3 | | 6.30 | m | 21 | |
| 5 | 23하 | 신속이음 | 본체 부식 | | 3.0 | | 3.00 | m | 1 | |

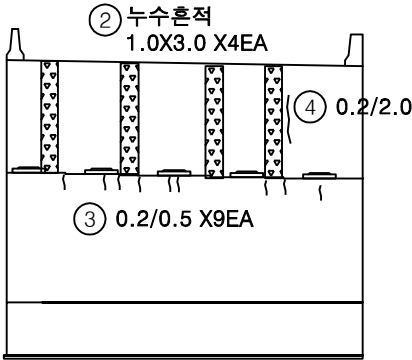
① 스톱퍼 간섭  
1EA  
평면도

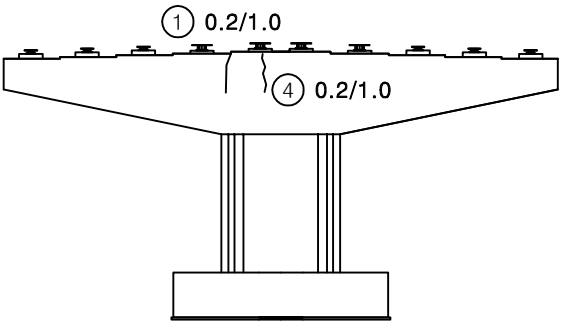
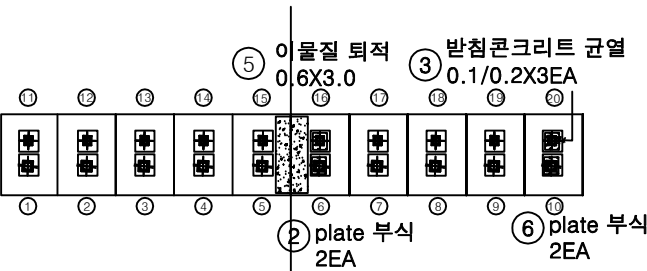
| 번호 | 구분 | 부재 | 손상내용 | 손상현황 | | | | | | 비고 |
|---|---|---|---|---|---|---|---|---|---|---|
| 1 | 19하 | 교각 | 균열(0.3mm미만) | 0.2 | 1.0 | | 1.00 | m | 1 | |
| 2 | 19하 | 교량받침 | plate 부식 | | | | 2.00 | EA | 2 | |
| 3 | 19하 | 교량받침 | 받침콘크리트 균열 | 0.1 | 0.2 | | 0.60 | m | 3 | |
| 4 | 25하 | 교각 | 균열(0.3mm미만) | 0.2 | 1.0 | | 1.00 | m | 1 | |
| 6 | 25하 | 교량받침 | plate 부식 | | | | 2.00 | EA | 2 | |

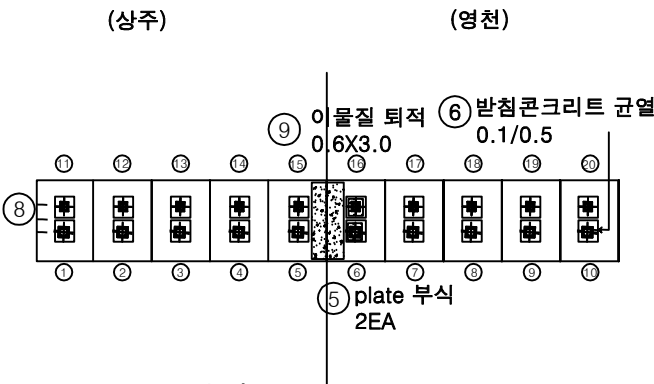
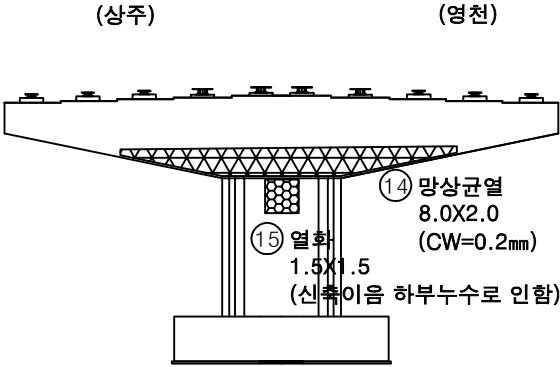
| 번호 | 구분 | 부재 | 손상내용 | 손상현황 | | | | | 비고 |
|---|---|---|---|---|---|---|---|---|---|
| 2 | 19하 | 교량받침 | plate 부식 | | | | 1.00 | EA | 1 |
| 3 | 19하 | 교량받침 | plate 부식 | | | | 2.00 | EA | 2 |
| 4 | 19하 | 교량받침 | plate 부식 | | | | 2.00 | EA | 2 |
| 5 | 19하 | 교량받침 | 받침콘크리트 균열 | 0.1 | 0.3 | | 0.30 | m | 1 |
| 6 | 19하 | 교량받침 | 받침콘크리트 균열 | 0.1 | 0.5 | | 1.50 | m | 3 |
| 7 | 21하 | 교량받침 | plate 부식 | | | | 1.00 | EA | 1 |
| 8 | 21하 | 교량받침 | plate 부식 | | | | 2.00 | EA | 2 |
| 9 | 21하 | 교량받침 | plate 부식 | | | | 2.00 | EA | 2 |
| 10 | 23하 | 교각 | 망상균열 | 0.2 | 1.0 | 3.0 | 3.00 | m | 1 |
| 11 | 25상 | 교량받침 | plate 부식 | | | | 2.00 | EA | 2 |
| 13 | 25하 | 교각 | 망상균열 | 0.2 | 6.0 | 1.5 | 9.00 | m | 1 |
| 14 | 25하 | 교각 | 망상균열 | 0.2 | 8.0 | 2.0 | 16.00 | m | 1 |

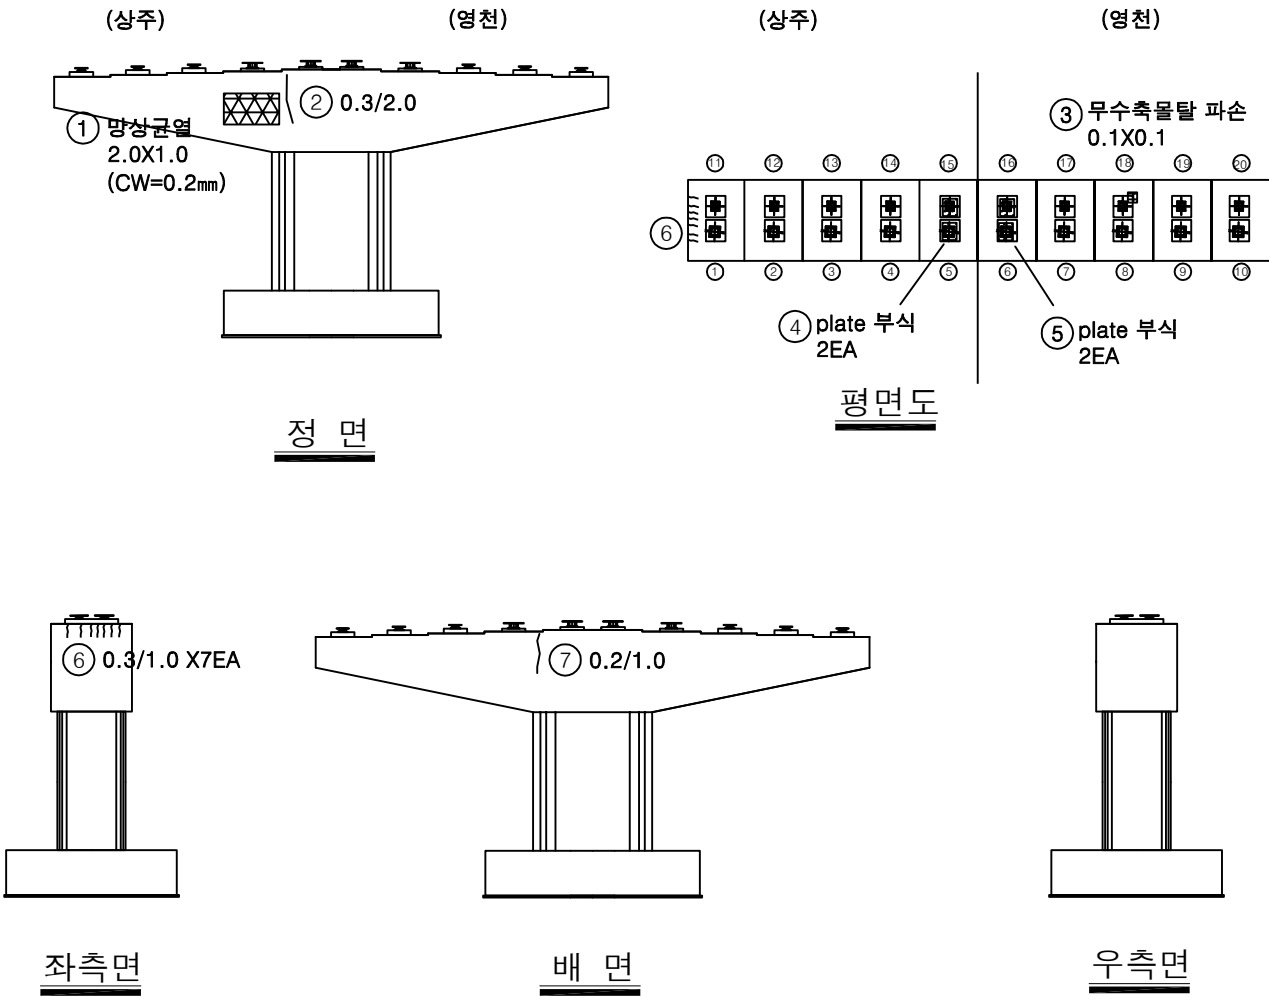
| 도면번호 | 45 |

| 번호 | 구분 | 부재 | 손상내용 | 손상현황 | | | | | | 비 고 |
|---|---|---|---|---|---|---|---|---|---|---|
| 1 | 19하 | 교각 | 망상균열 | 0.2 | 2.0 | 1.0 | 2.00 | m | 1 | |
| 2 | 19하 | 교각 | 균열(0.3mm이상) | 0.3 | 2.0 | | 2.00 | m | 1 | |
| 4 | 21하 | 교량받침 | plate 부식 | | | | 2.00 | EA | 2 | |
| 5 | 21하 | 교량받침 | plate 부식 | | | | 2.00 | EA | 2 | |
| 6 | 23하 | 교각 | 균열(0.3mm이상) | 0.3 | 1.0 | | 7.00 | m | 7 | |
| 7 | 25하 | 교각 | 균열(0.3mm미만) | 0.2 | 1.0 | | 1.00 | m | 1 | |

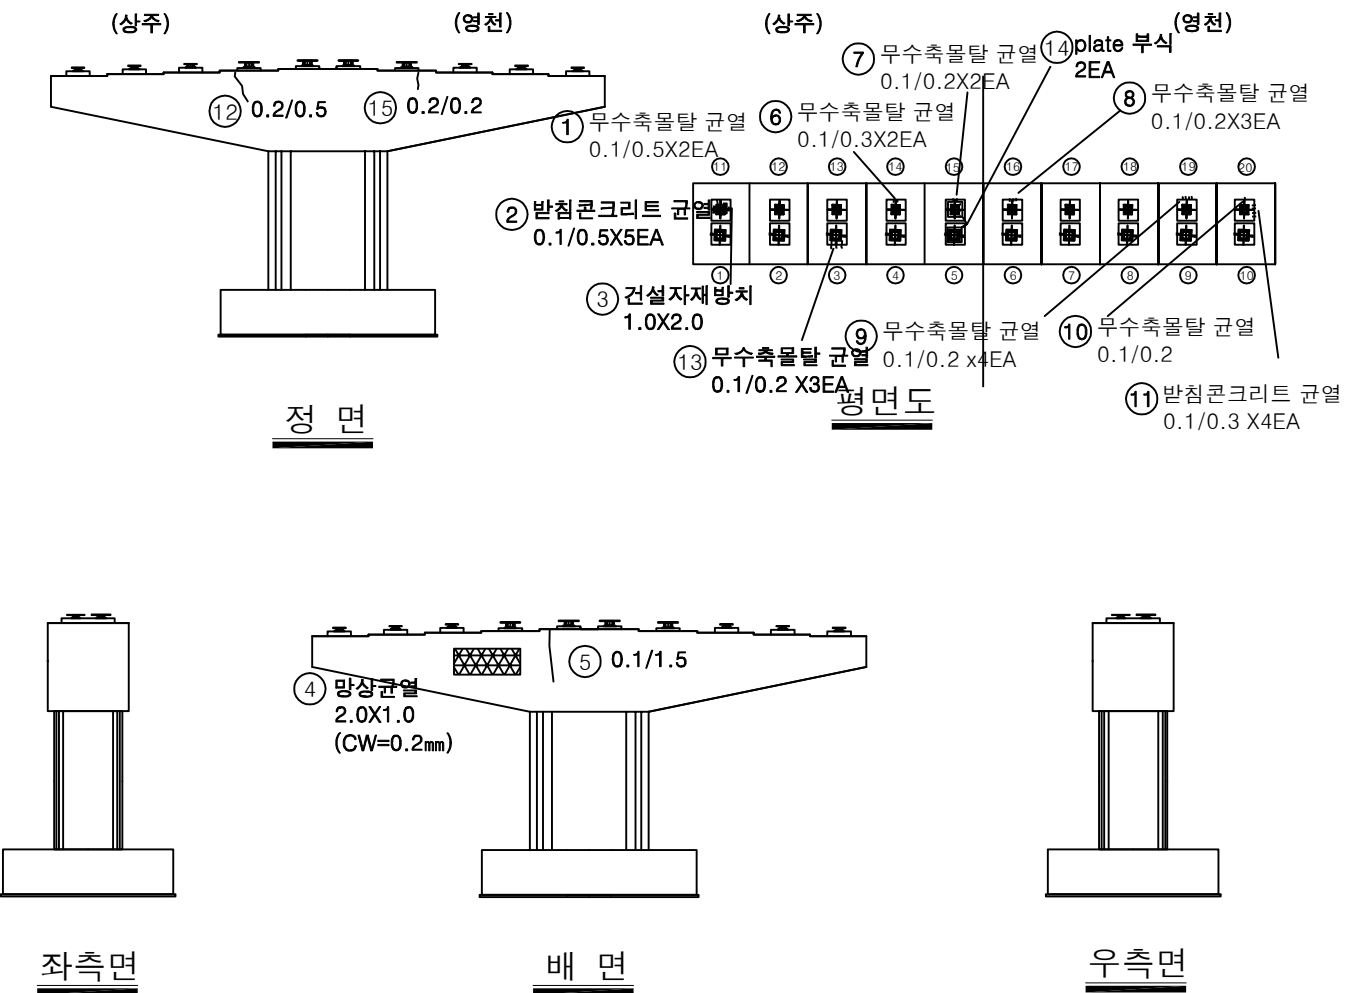
| 도 면 번 호 | 46 |

| 번호 | 구분 | 부재 | 손상내용 | 손상현황 | | | | | 비 고 |
|---|---|---|---|---|---|---|---|---|---|
| 1 | 19하 | 교량받침 | 무수축물탈 균열 | 0.1 | 0.5 | | 1.00 | m | 2 |
| 2 | 19하 | 교량받침 | 받침콘크리트 균열 | 0.1 | 0.5 | | 2.50 | m | 5 |
| 4 | 19하 | 교각 | 망상균열 | 0.2 | 2.0 | 1.0 | 2.00 | m <sup>2</sup> | 1 |
| 5 | 19하 | 교각 | 균열(0.3mm미만) | 0.1 | 1.5 | | 1.50 | m | 1 |
| 6 | 21하 | 교량받침 | 무수축물탈 균열 | 0.1 | 0.3 | | 0.60 | m | 2 |
| 7 | 21하 | 교량받침 | 무수축물탈 균열 | 0.1 | 0.2 | | 0.40 | m | 2 |
| 8 | 21하 | 교량받침 | 무수축물탈 균열 | 0.1 | 0.2 | | 0.60 | m | 3 |
| 9 | 21하 | 교량받침 | 무수축물탈 균열 | 0.1 | 0.2 | | 0.80 | m | 4 |
| 10 | 21하 | 교량받침 | 무수축물탈 균열 | 0.1 | 0.2 | | 0.20 | m | 1 |
| 11 | 21하 | 교량받침 | 받침콘크리트 균열 | 0.1 | 0.3 | | 1.20 | m | 4 |
| 12 | 23하 | 교각 | 균열(0.3mm미만) | 0.2 | 0.5 | | 0.50 | m | 1 |
| 13 | 23하 | 교량받침 | 무수축물탈 균열 | 0.1 | 0.2 | | 0.60 | m | 3 |
| 14 | 23하 | 교량받침 | plate 부식 | | | | 2.00 | EA | 2 |
