상주영천고속도로 2024~2025년 시설물 안전점검 용역  
(2025년 하반기 정밀안전점검)

# 외 관 조 사 망 도

고현천교

2025.12

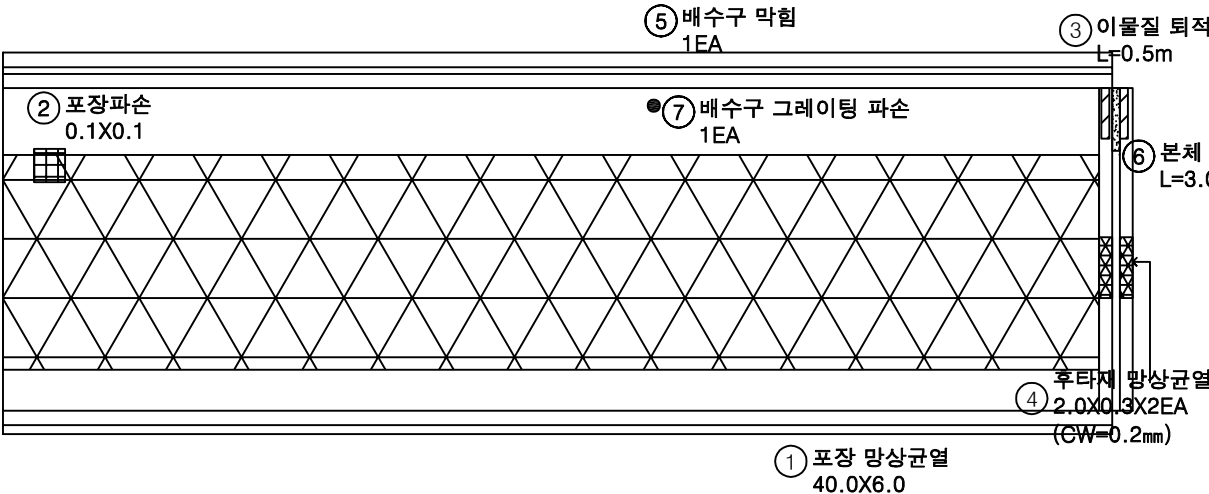
① 포장 망상균열  
40.0X8.0

| 번호 | 구분 | 부재 | 손상내용 | 손상현황 | | | | | | 비 고 |
|---|---|---|---|---|---|---|---|---|---|---|
| 1 | 19하 | 교면포장 | 포장 망상균열 | | 40.0 | 8.0 | 320.00 | m <sup>2</sup> | 1 | |

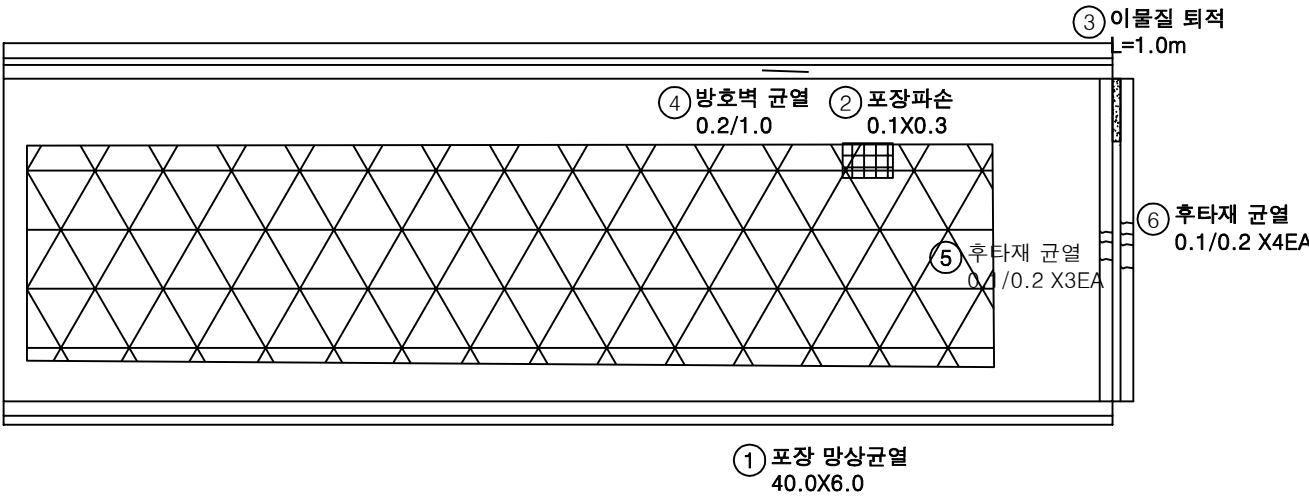
| 번호 | 구분 | 부재 | 손상내용 | 손상현황 | | | | | | 비고 |
|---|---|---|---|---|---|---|---|---|---|---|
| 1 | 19하 | 교면포장 | 포장 망상균열 | | 40.0 | 6.0 | 240.00 | m <sup>2</sup> | 1 | |
| 4 | 19하 | 방호벽 | 방호벽 균열 | 0.2 | 1.0 | | 1.00 | m | 1 | |
| 5 | 21하 | 신축이음 | 후타재 균열 | 0.1 | 0.2 | | 0.60 | m | 3 | |
| 6 | 21하 | 신축이음 | 후타재 균열 | 0.1 | 0.2 | | 0.80 | m | 4 | |

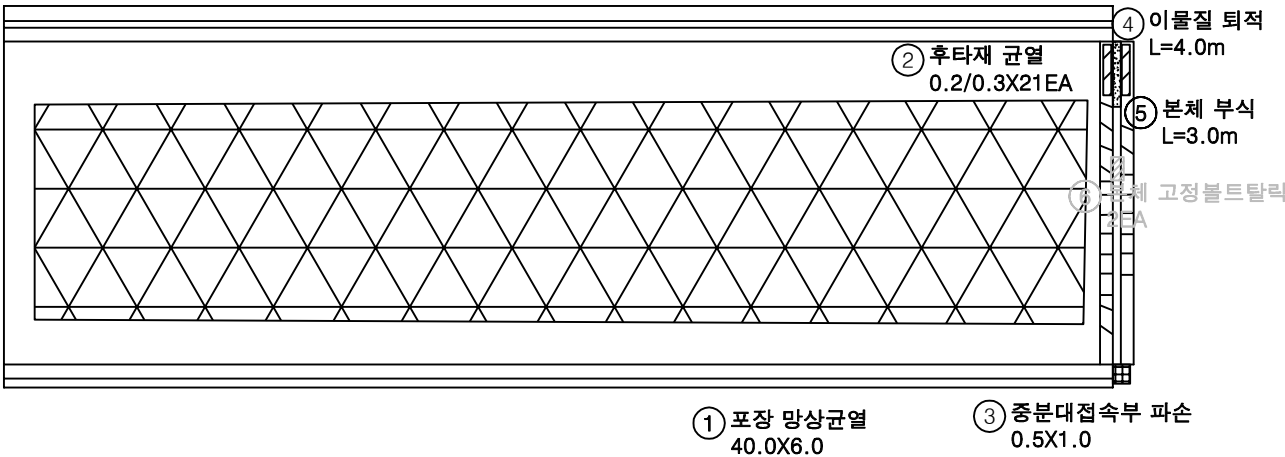
| 번호 | 구분 | 부재 | 손상내용 | 손상현황 | | | | | | 비 고 |
|---|---|---|---|---|---|---|---|---|---|---|
| 1 | 19하 | 교면포장 | 포장 망상균열 | | 40.0 | 6.0 | 240.00 | m <sup>2</sup> | 1 | |
| 2 | 19하 | 신축이음 | 후타재 균열 | 0.2 | 0.3 | | 6.30 | m | 21 | |
| 5 | 23하 | 신축이음 | 본체 부식 | | 3.0 | | 3.00 | m | 1 | |
| 6 | 25상 | 신축이음 | 본체 고정볼트탈락 | | | | 2.00 | EA | 2 | 25상 부식 |

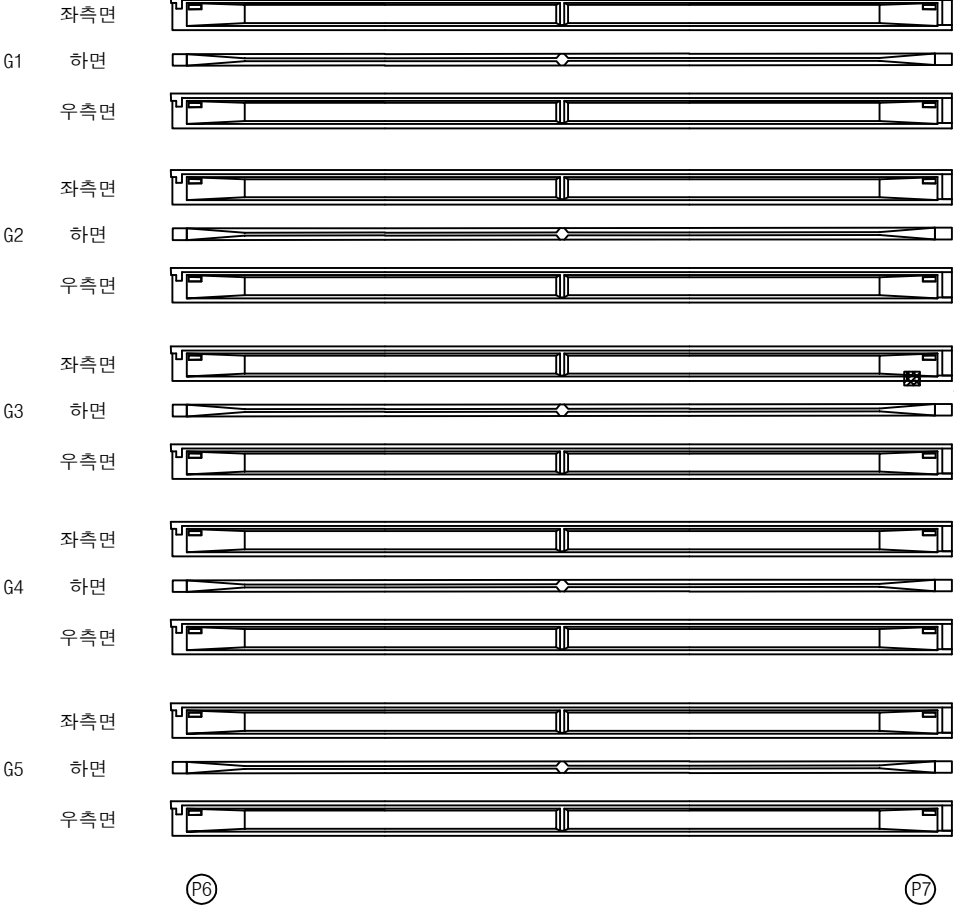
영천 방향

| 번호 | 구분 | 부재 | 손상내용 | 손상현황 | | | | | | 비고 |
|---|---|---|---|---|---|---|---|---|---|---|
| 1 | 25상 | 거더 | 망상균열 | 0.2 | 1.0 | 0.5 | 0.50 | m <sup>2</sup> | 1 | |

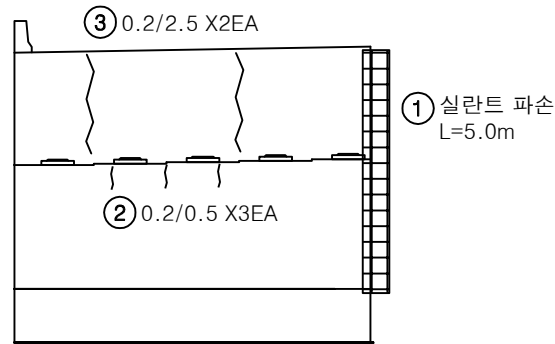
날개벽

① 받침콘크리트 균열  
0.1/0.3  
평면도

| 번호 | 구분 | 부재 | 손상내용 | 손상현황 | | | | | | 비고 |
|---|---|---|---|---|---|---|---|---|---|---|
| 1 | 19하 | 교량받침 | 받침콘크리트 균열 | 0.1 | 0.3 | | 0.30 | m | 1 | |
| 2 | 19하 | 교대 | 누수흔적 | | 1.0 | 3.0 | 3.00 | m <sup>2</sup> | 1 | |
| 3 | 19하 | 교대 | 균열(0.3mm이상) | 0.3 | 1.0 | | 3.00 | m | 3 | |
| 4 | 21하 | 교대 | 균열(0.3mm미만) | 0.2 | 1.0 | | 5.00 | m | 5 | |
| 5 | 23하 | 교대 | 망상균열 | 0.2 | 2.0 | 2.0 | 4.00 | m <sup>2</sup> | 1 | |

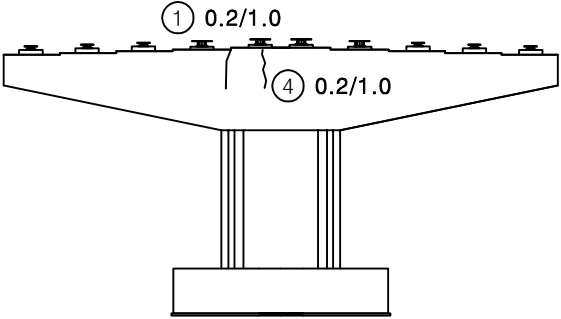
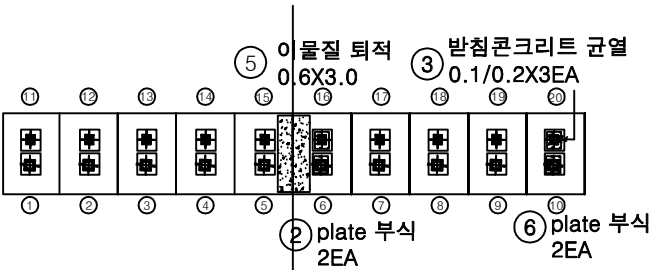
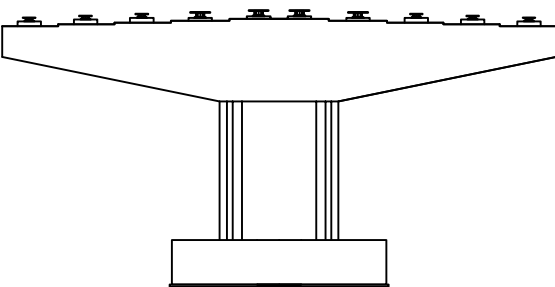
| 번호 | 구분 | 부재 | 손상내용 | 손상현황 | | | | | | 비고 |
|---|---|---|---|---|---|---|---|---|---|---|
| 1 | 19하 | 교각 | 균열(0.3mm미만) | 0.2 | 1.0 | | 1.00 | m | 1 | |
| 2 | 19하 | 교량받침 | plate 부식 | | | | 2.00 | EA | 2 | |
| 3 | 19하 | 교량받침 | 받침콘크리트 균열 | 0.1 | 0.2 | | 0.60 | m | 3 | |
| 4 | 25하 | 교각 | 균열(0.3mm미만) | 0.2 | 1.0 | | 1.00 | m | 1 | |
| 6 | 25하 | 교량받침 | plate 부식 | | | | 2.00 | EA | 2 | |

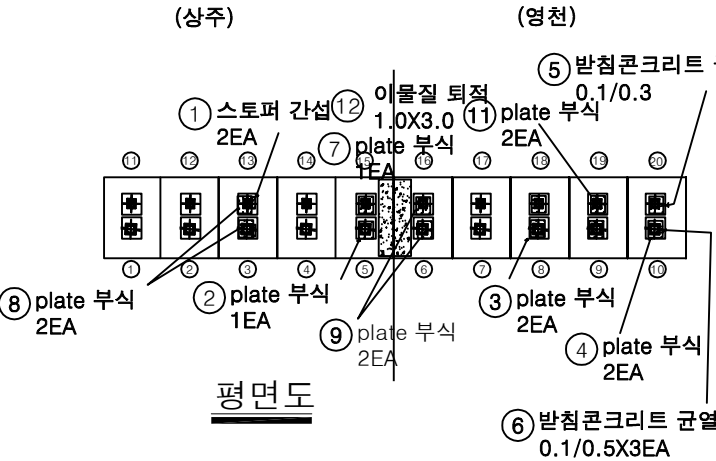
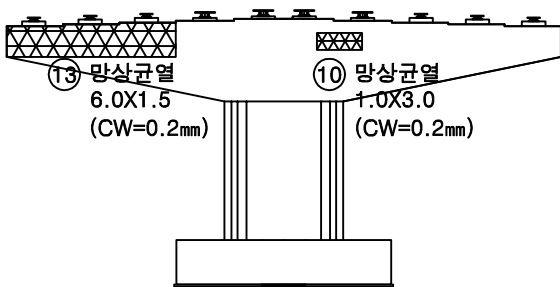
| 번호 | 구분 | 부재 | 손상내용 | 손상현황 | | | | | 비고 |
|---|---|---|---|---|---|---|---|---|---|
| 2 | 19하 | 교량받침 | plate 부식 | | | | 1.00 | EA | 1 |
| 3 | 19하 | 교량받침 | plate 부식 | | | | 2.00 | EA | 2 |
| 4 | 19하 | 교량받침 | plate 부식 | | | | 2.00 | EA | 2 |
| 5 | 19하 | 교량받침 | 받침콘크리트 균열 | 0.1 | 0.3 | | 0.30 | m | 1 |
| 6 | 19하 | 교량받침 | 받침콘크리트 균열 | 0.1 | 0.5 | | 1.50 | m | 3 |
| 7 | 21하 | 교량받침 | plate 부식 | | | | 1.00 | EA | 1 |
| 8 | 21하 | 교량받침 | plate 부식 | | | | 2.00 | EA | 2 |
| 9 | 21하 | 교량받침 | plate 부식 | | | | 2.00 | EA | 2 |
| 10 | 23하 | 교각 | 망상균열 | 0.2 | 1.0 | 3.0 | 3.00 | m <sup>2</sup> | 1 |
| 11 | 25상 | 교량받침 | plate 부식 | | | | 2.00 | EA | 2 |
| 13 | 25하 | 교각 | 망상균열 | 0.2 | 6.0 | 1.5 | 9.00 | m <sup>2</sup> | 1 |
| 14 | 25하 | 교각 | 망상균열 | 0.2 | 8.0 | 2.0 | 16.00 | m <sup>2</sup> | 1 |
