상주영천고속도로 2024~2025년 시설물 안전점검 용역  
(2025년 하반기 정밀안전점검)

외 관 조 사 망 도  
군위터널(상주방향)

2025.12

포 장 부 & 공 동 구

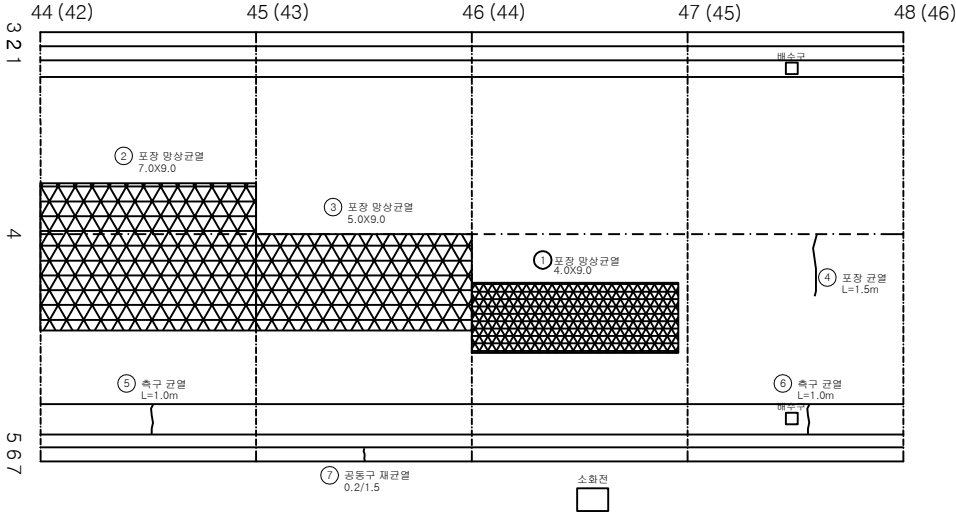
| 번 호 | 발 생 연 도 | 부 재 | 손 상 내 용 | 손 상 현 황 | | | | | | | 비 고 |
|---|---|---|---|---|---|---|---|---|---|---|---|
| 1 | 19하 | 배수시설 | 측구 균열 | | 1.0 | | 1.00 | m | 2 | 2.00 | |
| 3 | 20상 | 배수시설 | 측구 균열 | | 1.0 | | 1.00 | m | 1 | 1.00 | |
| 4 | 20상 | 공동구 | 공동구 균열 | 0.3 | 1.5 | | 1.50 | m | 1 | 1.50 | |
| 5 | 20상 | 공동구 | 공동구 균열 | 0.3 | 1.5 | | 1.50 | m | 1 | 1.50 | |

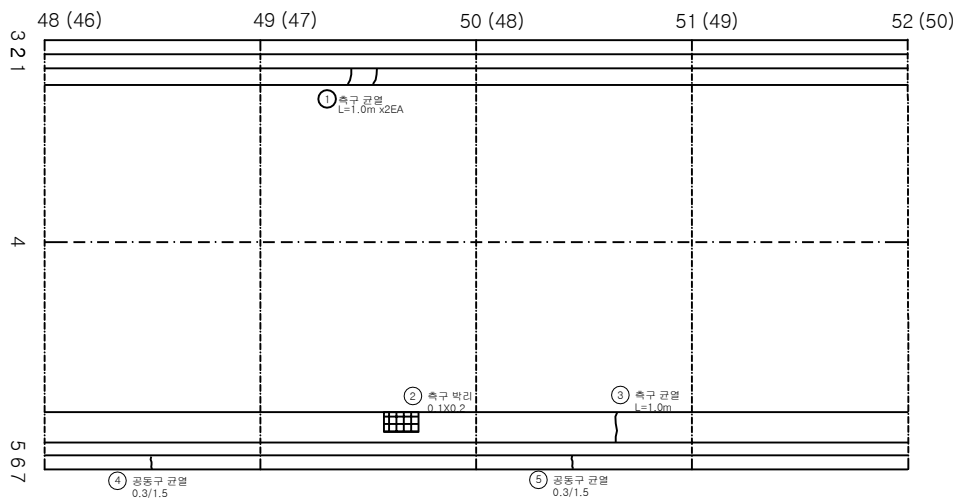
| 번 호 | 발 생 연 도 | 부 재 | 손 상 내 용 | 손 상 현 황 | | | | | | | 비 고 |
|---|---|---|---|---|---|---|---|---|---|---|---|
| 1 | 20상 | 배수시설 | 측구 균열 | | 1.0 | | 1.00 | m | 1 | 1.00 | |
| 3 | 20상 | 공동구 | 공동구 재균열 | 0.5 | 1.5 | | 1.50 | m | 1 | 1.50 | |
| 5 | 20상 | 공동구 | 공동구 재균열 | 0.5 | 1.5 | | 1.50 | m | 1 | 1.50 | |
| 6 | 21하 | 배수시설 | 측구 균열 | | 0.5 | | 0.50 | m | 1 | 0.50 | |
| 7 | 23하 | 배수시설 | 측구 균열 | | 1.0 | | 1.00 | m | 1 | 1.00 | |

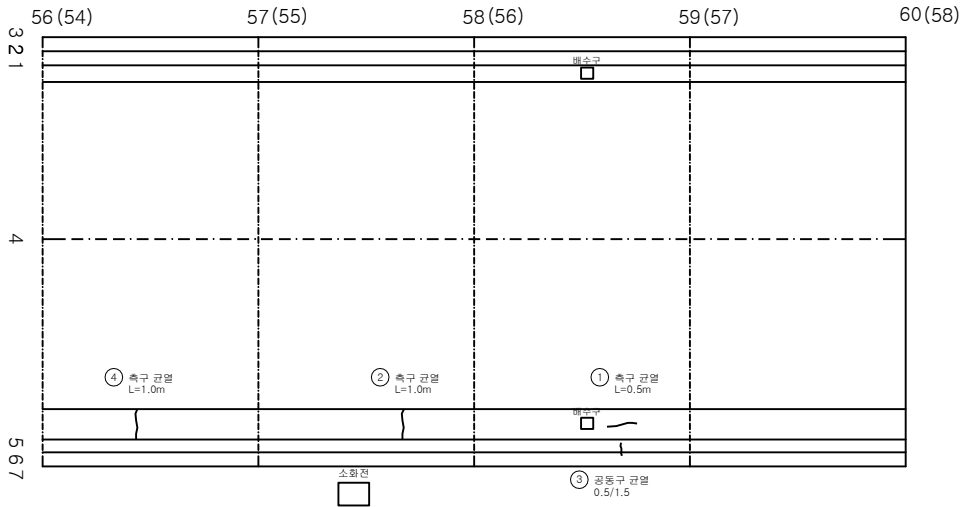
| 번 호 | 발 생 연 도 | 부 재 | 손 상 내 용 | 손 상 현 황 | | | | | | | 비 고 |
|---|---|---|---|---|---|---|---|---|---|---|---|
| 1 | 20상 | 배수시설 | 측구 균열 | | 1.0 | | 1.00 | m | 1 | 1.00 | |
| 2 | 20상 | 공동구 | 공동구 균열 | 0.3 | 1.5 | | 1.50 | m | 1 | 1.50 | |
| 3 | 21하 | 공동구 | 공동구 균열 | 0.3 | 1.5 | | 1.50 | m | 1 | 1.50 | |
| 4 | 25상 | 포장 | 포장 균열 | | 3.0 | | 3.00 | m | 1 | 3.00 | |

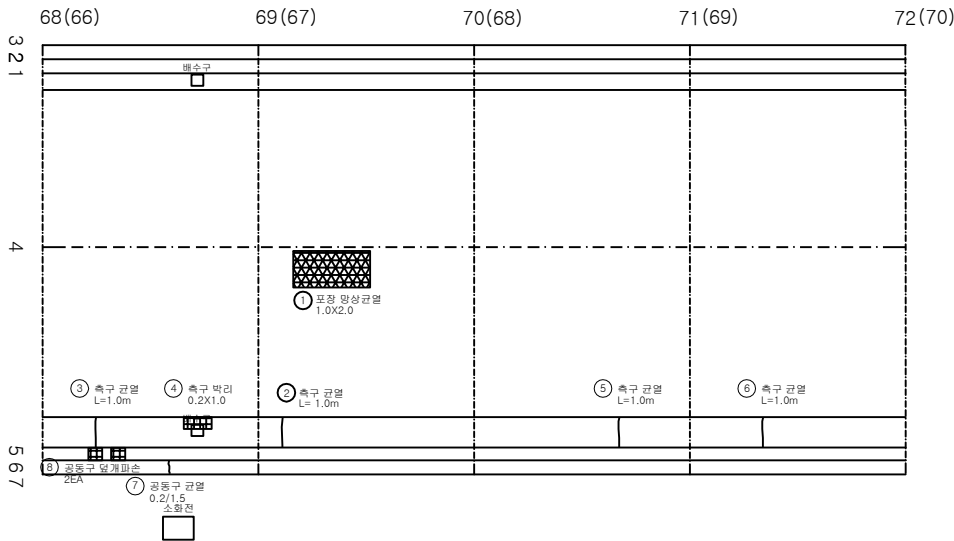
| 번 호 | 발 생 연 도 | 부 재 | 손 상 내 용 | 손 상 현 황 | | | | | | | 비 고 |
|---|---|---|---|---|---|---|---|---|---|---|---|
| 1 | 19하 | 포장 | 측구 균열 | | 1.0 | | 1.00 | m | 1 | 1.00 | |
| 2 | 20상 | 포장 | 측구 균열 | | 1.0 | | 1.00 | m | 1 | 1.00 | |
| 3 | 20상 | 포장 | 측구 균열 | | 1.0 | | 1.00 | m | 1 | 1.00 | |
| 4 | 20상 | 포장 | 측구 균열 | | 1.0 | | 1.00 | m | 1 | 1.00 | |

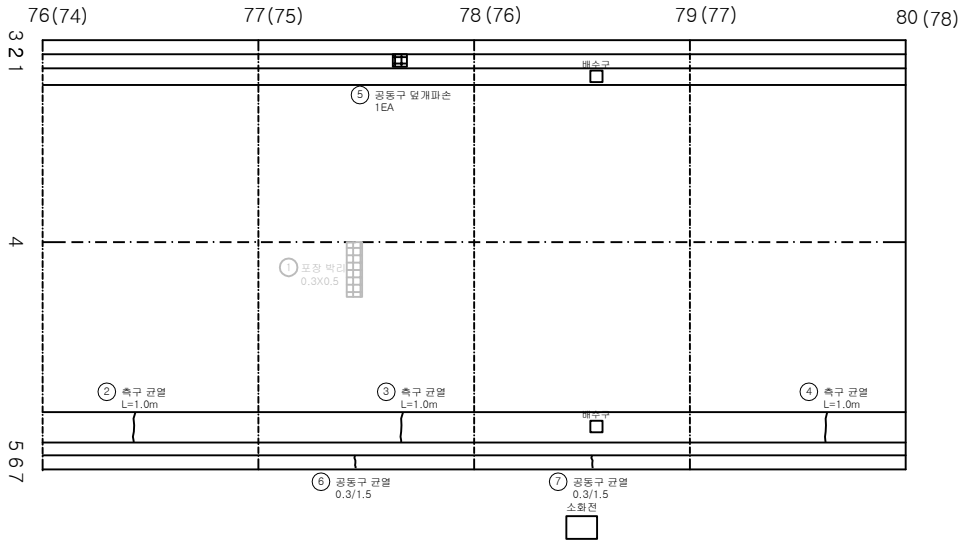
| 번 호 | 발 생 연 도 | 부 재 | 손 상 내 용 | 손 상 현 황 | | | | | | | 비 고 |
|---|---|---|---|---|---|---|---|---|---|---|---|
| 1 | 20상 | 배수시설 | 측구 균열 | | 1.0 | | 1.00 | m | 1 | 1.00 | |
| 2 | 20상 | 배수시설 | 측구 균열 | | 1.0 | | 1.00 | m | 2 | 2.00 | |
| 3 | 20상 | 배수시설 | 측구 균열 | | 1.0 | | 1.00 | m | 2 | 2.00 | |
| 4 | 20상 | 공동구 | 공동구 균열 | 0.2 | 1.5 | | 1.50 | m | 1 | 1.50 | |
| 5 | 21하 | 공동구 | 공동구 균열 | 0.5 | 1.5 | | 1.50 | m | 1 | 1.50 | |
| 6 | 21하 | 공동구 | 공동구 균열 | 0.5 | 1.5 | | 1.50 | m | 1 | 1.50 | |

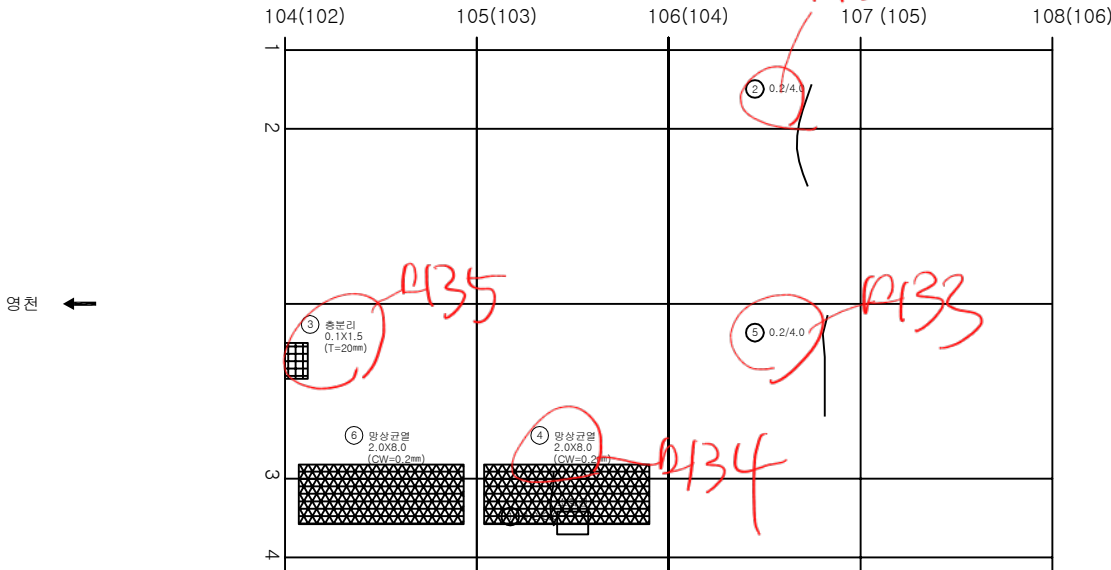
| 철근노출 | 침하 | 열화 | 도 면 명<br>군위터널(상주방향) 외관조사망도 |

| 번호 | 발생<br>년도 | 부재 | 손상내용 | 손상현황 | | | | | | | 비 고 |
|---|---|---|---|---|---|---|---|---|---|---|---|
| 1 | 19하 | 천단부 | 균열(Cw=0.3mm미만) | 0.2 | 3.0 | | 3.00 | m | 1 | 3.00 | |
| 2 | 19하 | 천단부 | 균열(Cw=0.3mm미만) | 0.2 | 4.0 | | 4.00 | m | 1 | 4.00 | |
| 4 | 20상 | 측벽부 | 망상균열 | 0.2 | 2.0 | 8.0 | 16.00 | m <sup>2</sup> | 1 | 16.00 | |
| 5 | 20상 | 천단부 | 균열(Cw=0.3mm미만) | 0.2 | 4.0 | | 4.00 | m | 1 | 4.00 | |
| 6 | 21하 | 측벽부 | 망상균열 | 0.2 | 2.0 | 8.0 | 16.00 | m <sup>2</sup> | 1 | 16.00 | |

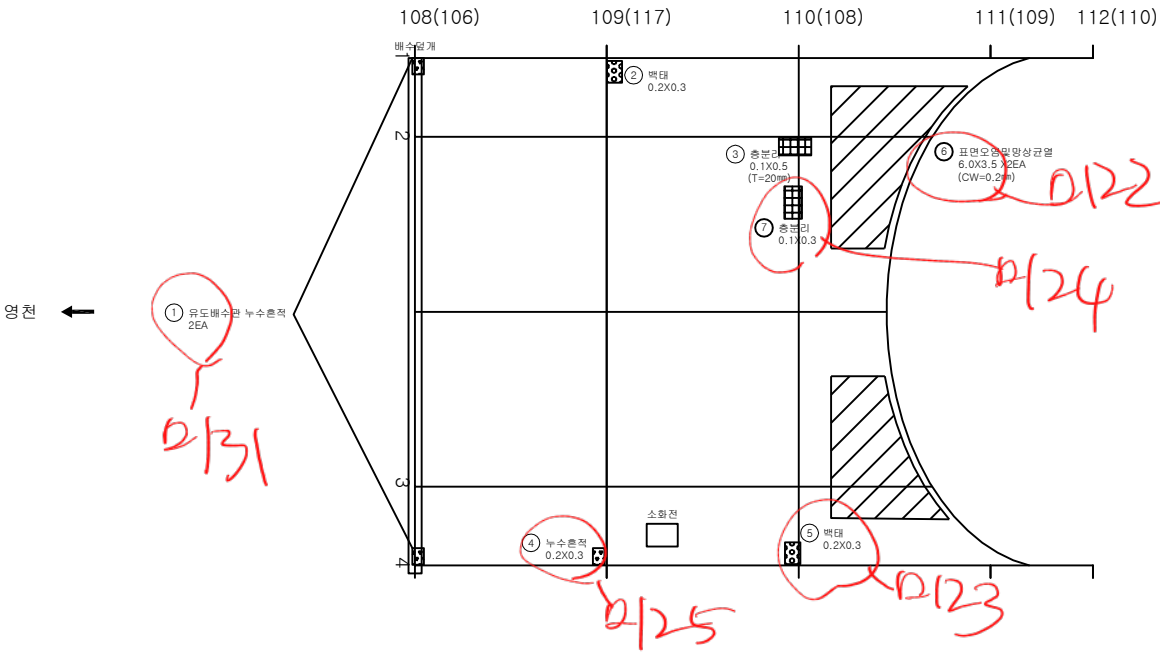
| 번호 | 발생<br>년도 | 부재 | 손상내용 | 손상현황 | | | | | | 비고 | |
|---|---|---|---|---|---|---|---|---|---|---|---|
| 1 | 20상 | 측벽부 | 유도배수관 누수흔적 | | | | 1.00 | EA | 2 | 2.00 | |
| 4 | 20상 | 측벽부 | 누수흔적 | | 0.2 | 0.3 | 0.06 | m <sup>2</sup> | 1 | 0.06 | |
| 6 | 21하 | 측벽부,천단부 | 표면오염및망상균열 | 0.2 | 6.0 | 3.5 | 21.00 | m <sup>2</sup> | 2 | 42.00 | |
