상주영천고속도로 2024~2025년 시설물 안전점검 용역  
(2025년 하반기 정밀안전점검)

# 외 관 조 사 망 도

군위터널(영천방향)

(주)명성엔지니어링

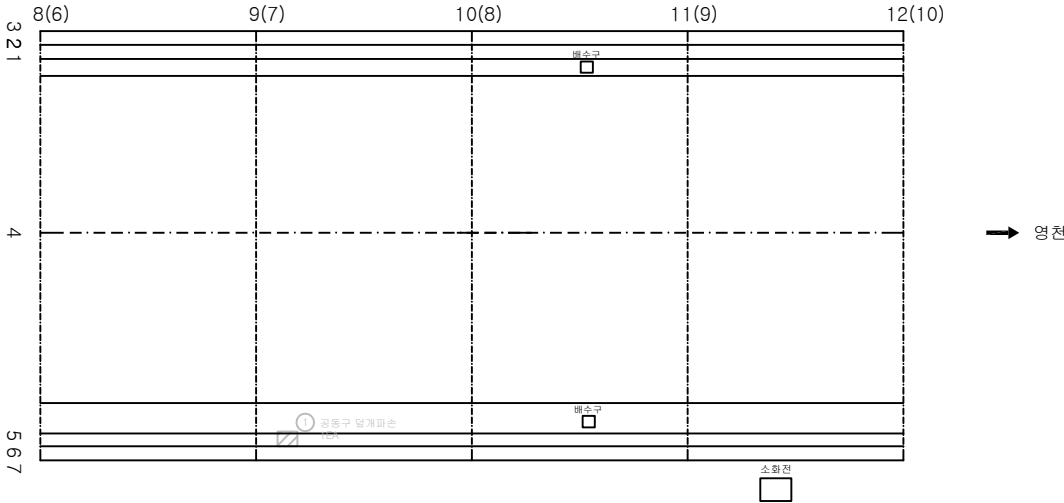
| 번호 | 발생<br>년도 | 부재 | 손상내용 | 손상현황 | | | | | | | 비고 |
|---|---|---|---|---|---|---|---|---|---|---|---|
| 1 | 19하 | 배수시설 | 측구 균열 | | 1.0 | | 1.00 | m | 3 | 3.00 | |
| 2 | 19하 | 배수시설 | 측구 균열 | | 1.0 | | 1.00 | m | 4 | 4.00 | |
| 3 | 19하 | 배수시설 | 측구 박락 | | 0.1 | 0.5 | 0.05 | m <sup>2</sup> | 1 | 0.05 | |
| 4 | 20상 | 공동구 | 공동구 덮개파손 | | | | 1.00 | EA | 1 | 1.00 | |
| 5 | 21하 | 공동구 | 공동구 균열 | 0.3 | 1.0 | | 1.00 | m | 4 | 4.00 | |
| 6 | 21하 | 공동구 | 공동구 균열 | 0.3 | 1.0 | | 1.00 | m | 2 | 2.00 | |
| 7 | 21하 | 공동구 | 공동구 균열 | 0.3 | 0.5 | | 0.50 | m | 1 | 0.50 | |
| 8 | 21하 | 공동구 | 공동구 균열 | 0.3 | 1.5 | | 1.50 | m | 3 | 4.50 | |
| 9 | 21하 | 공동구 | 공동구 균열 | 0.3 | 1.5 | | 1.50 | m | 1 | 1.50 | |
| 10 | 21하 | 공동구 | 공동구 균열 | 0.3 | 1.5 | | 1.50 | m | 2 | 3.00 | |

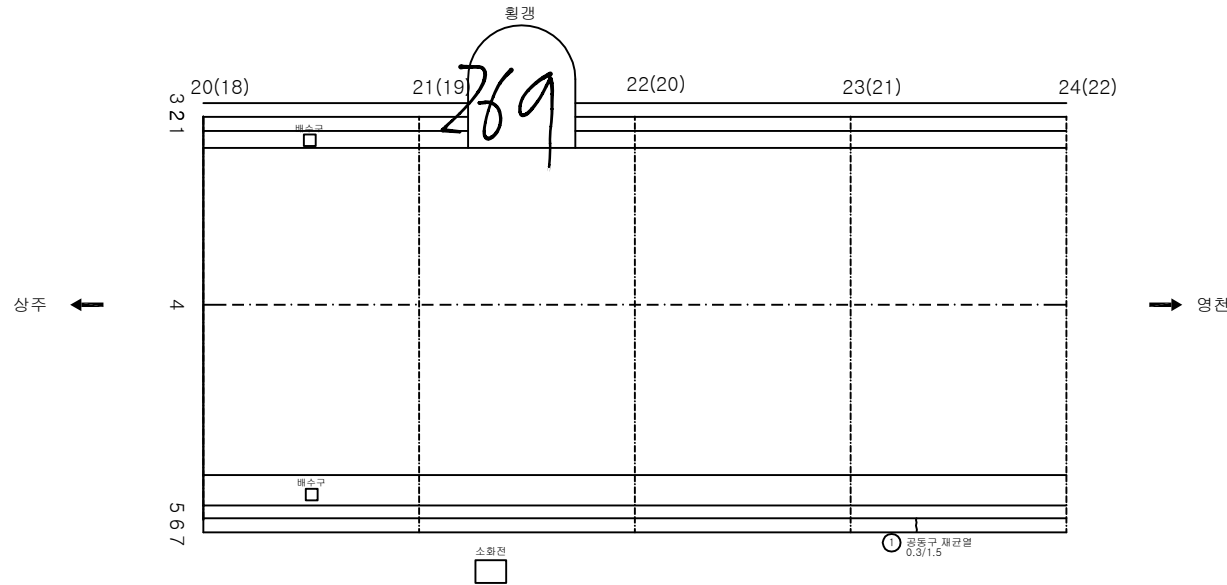
ID:군 위 터 널 (영 천 )-포 장 ,공 동 구 Span No.21~24

| 번호 | 발생<br>년도 | 부재 | 손상내용 | 손상현황 | | | | | | | 비고 |
|---|---|---|---|---|---|---|---|---|---|---|---|
| 4 | 21상 | 공동구 | 공동구 재균열 | 0.2 | 1.0 | | 1.00 | m | 1 | 1.00 | |

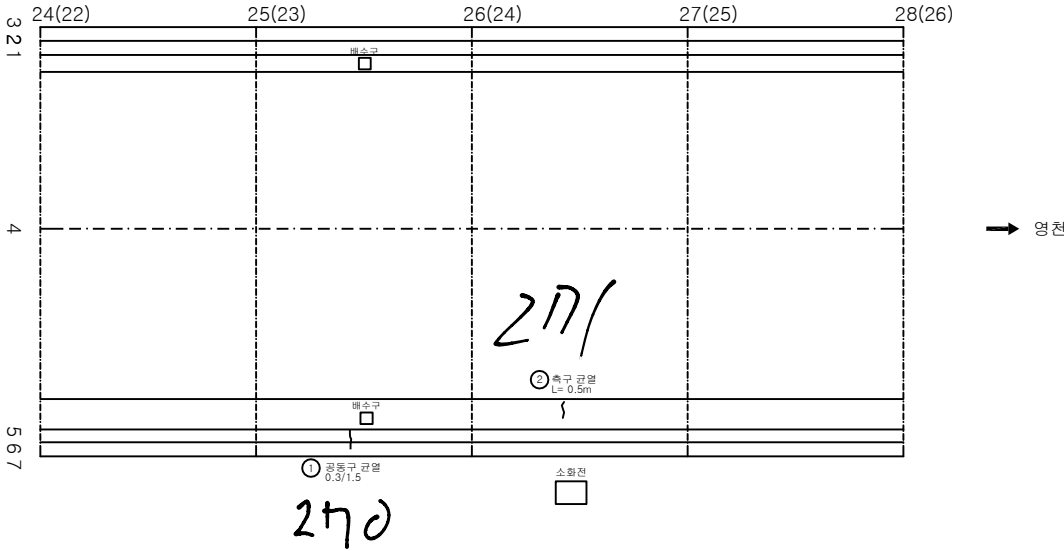
| 번호 | 발생<br>년도 | 부재 | 손상내용 | 손상현황 | | | | | | 비 고 | |
|---|---|---|---|---|---|---|---|---|---|---|---|
| 1 | 21하 | 공동구 | 공동구 균열 | 0.3 | 1.5 | | 1.50 | m | 1 | 1.50 | |
| 2 | 25상 | 배수시설 | 측구 균열 | | 0.5 | | 0.50 | m | 1 | 0.50 | |

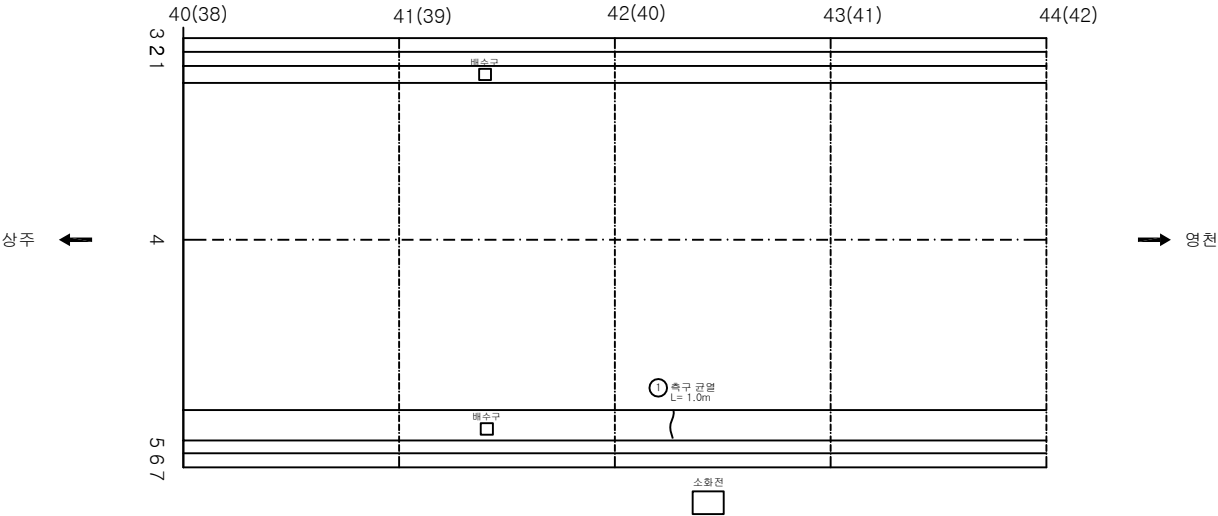
| 번호 | 발생<br>년도 | 부재 | 손상내용 | 손상현황 | | | | | | | 비 고 |
|---|---|---|---|---|---|---|---|---|---|---|---|
| 1 | 19하 | 배수시설 | 측구 균열 | | 1.0 | | 1.00 | m | 1 | 1.00 | |

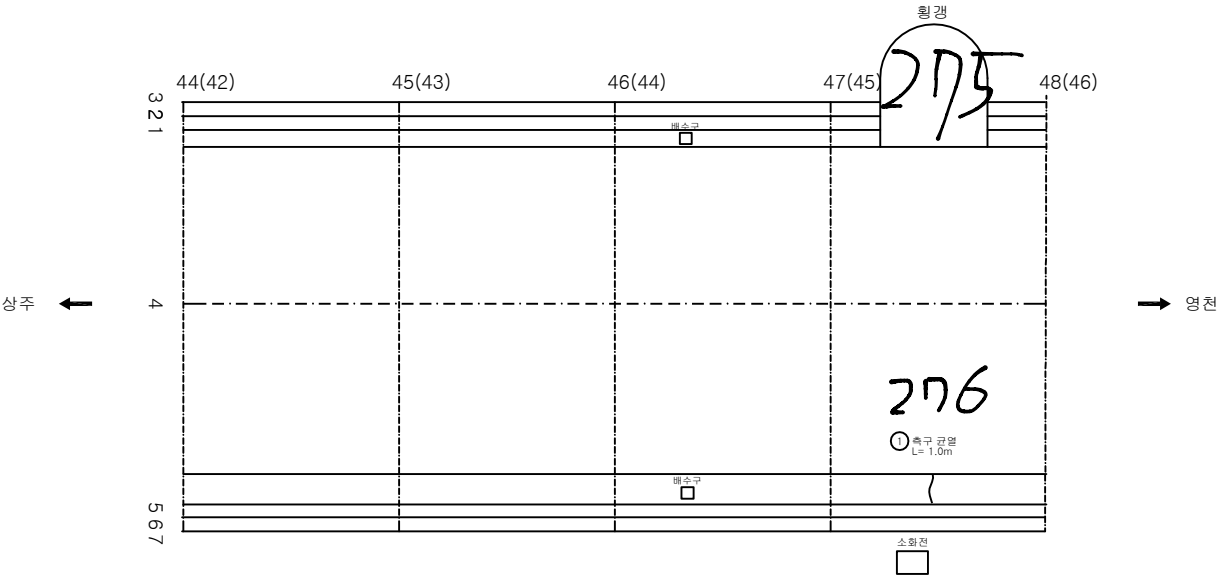
| 번호 | 발생<br>년도 | 부재 | 손상내용 | 손상현황 | | | | | | | 비 고 |
|---|---|---|---|---|---|---|---|---|---|---|---|
| 1 | 20상 | 배수시설 | 측구 균열 | | 1.0 | | 1.00 | m | 1 | 1.00 | |

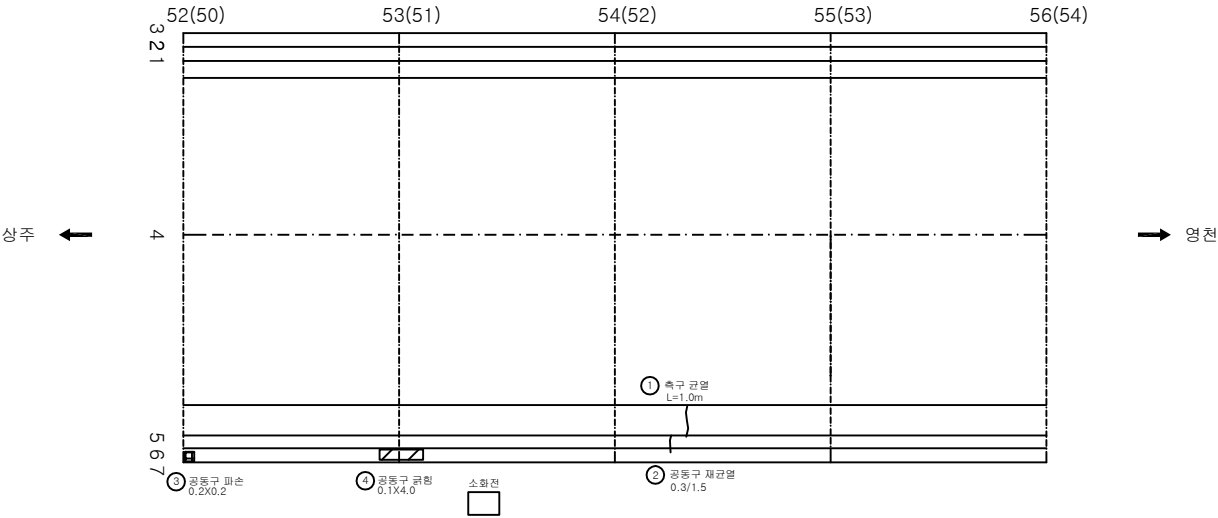
| 번 호 | 발 생 연 도 | 부 재 | 손 상 내 용 | 손 상 현 황 | | | | | | | 비 고 |
|---|---|---|---|---|---|---|---|---|---|---|---|
| 1 | 25상 | 배수시설 | 측구 균열 | | 1.0 | | 1.00 | m | 1 | 1.00 | |
| 2 | 25상 | 공동구 | 공동구 재균열 | 0.3 | 1.5 | | 1.50 | m | 1 | 1.50 | |

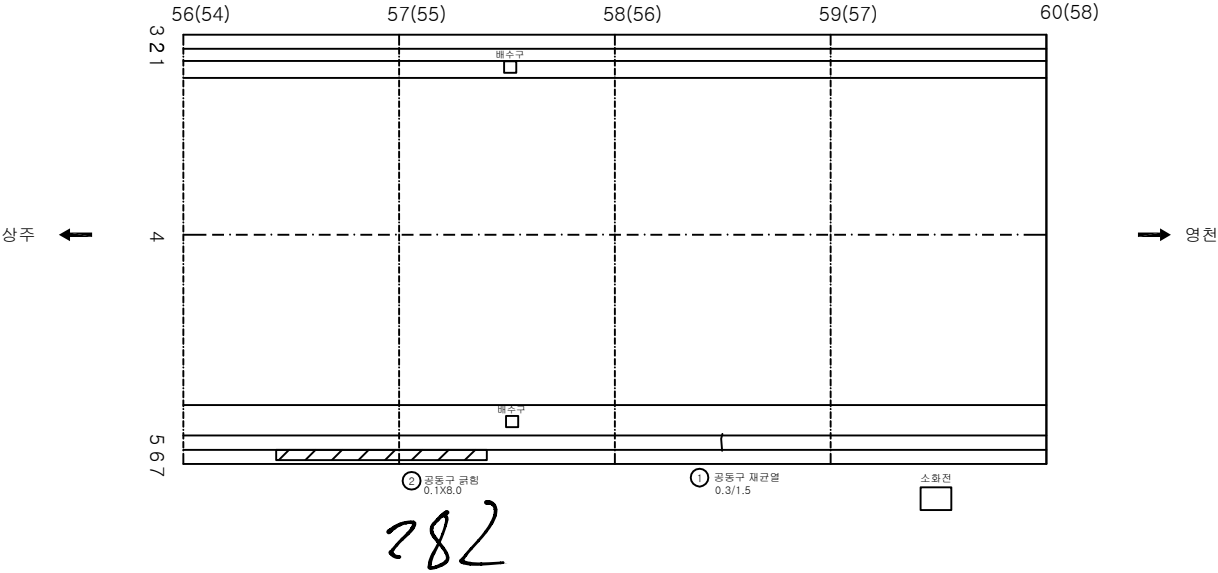
| 번 호 | 발 생 연 도 | 부 재 | 손 상 내 용 | 손 상 현 황 | | | | | | | 비 고 |
|---|---|---|---|---|---|---|---|---|---|---|---|
| 1 | 25상 | 공동구 | 공동구 재균열 | 0.3 | 1.5 | | 1.50 | m | 1 | 1.50 | |

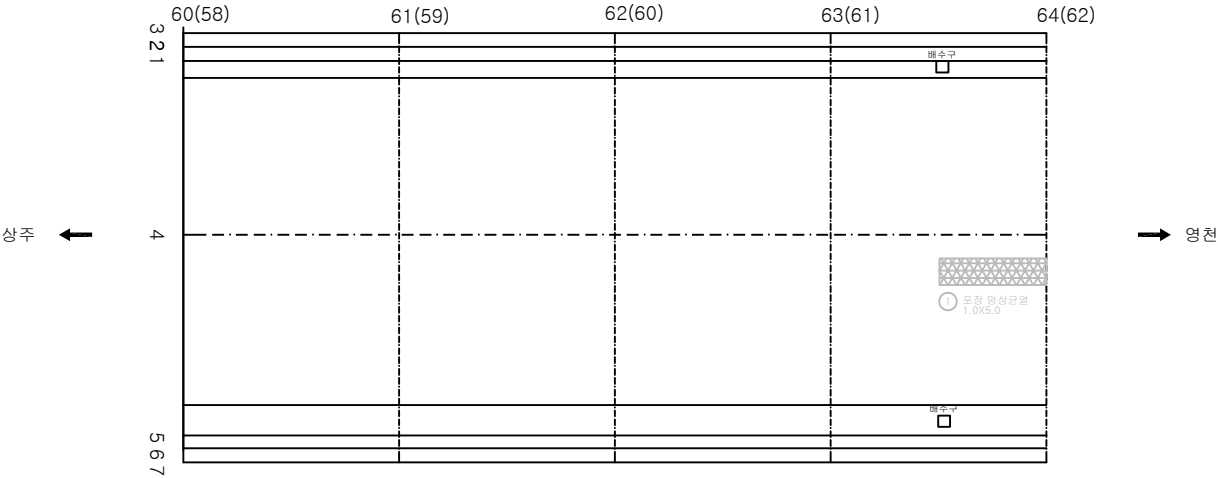
| 번호 | 발생<br>년도 | 부재 | 손상내용 | 손상현황 | | | | | | | 비 고 |
|---|---|---|---|---|---|---|---|---|---|---|---|
| 1 | 1998 | 포장 | 포장 망상균열 | | 1.0 | 5.0 | 5.00 | m <sup>2</sup> | 1 | 5.00 | 32회 보수 |

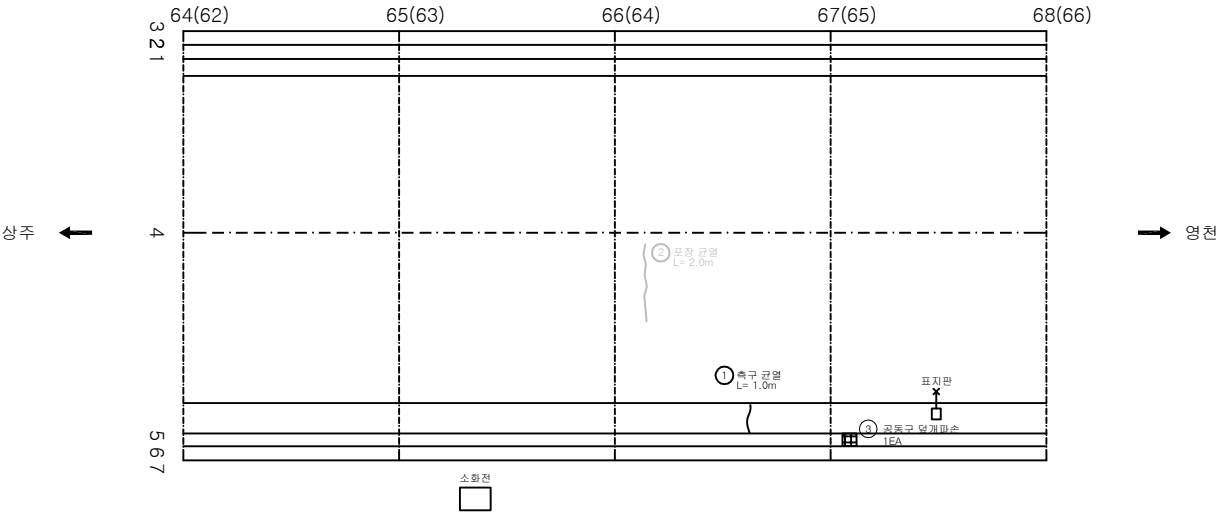
| 번 호 | 발 생 연 도 | 부 재 | 손 상 내 용 | 손 상 현 황 | | | | | | | 비 고 |
|---|---|---|---|---|---|---|---|---|---|---|---|
| 1 | 19하 | 배수시설 | 측구 균열 | | 1.0 | | 1.00 | m | 1 | 1.00 | |
| 2 | 20상 | 포장 | 포장 균열 | | 2.0 | | 2.00 | m | 1 | 2.00 | 21'하 보수 |

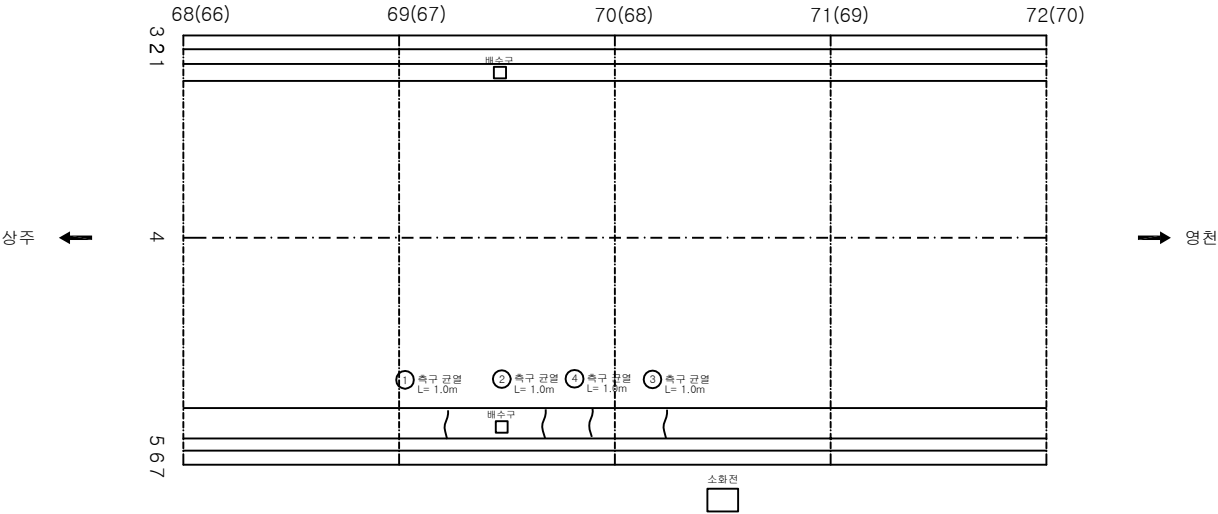
| 번호 | 발생<br>년도 | 부재 | 손상내용 | 손상현황 | | | | | | 비 고 | |
|---|---|---|---|---|---|---|---|---|---|---|---|
| 1 | 19하 | 배수시설 | 측구 균열 | | 1.0 | | 1.00 | m | 1 | 1.00 | |
| 2 | 19하 | 배수시설 | 측구 균열 | | 1.0 | | 1.00 | m | 1 | 1.00 | |
| 3 | 19하 | 배수시설 | 측구 균열 | | 1.0 | | 1.00 | m | 1 | 1.00 | |
| 4 | 20상 | 배수시설 | 측구 균열 | | 1.0 | | 1.00 | m | 1 | 1.00 | |

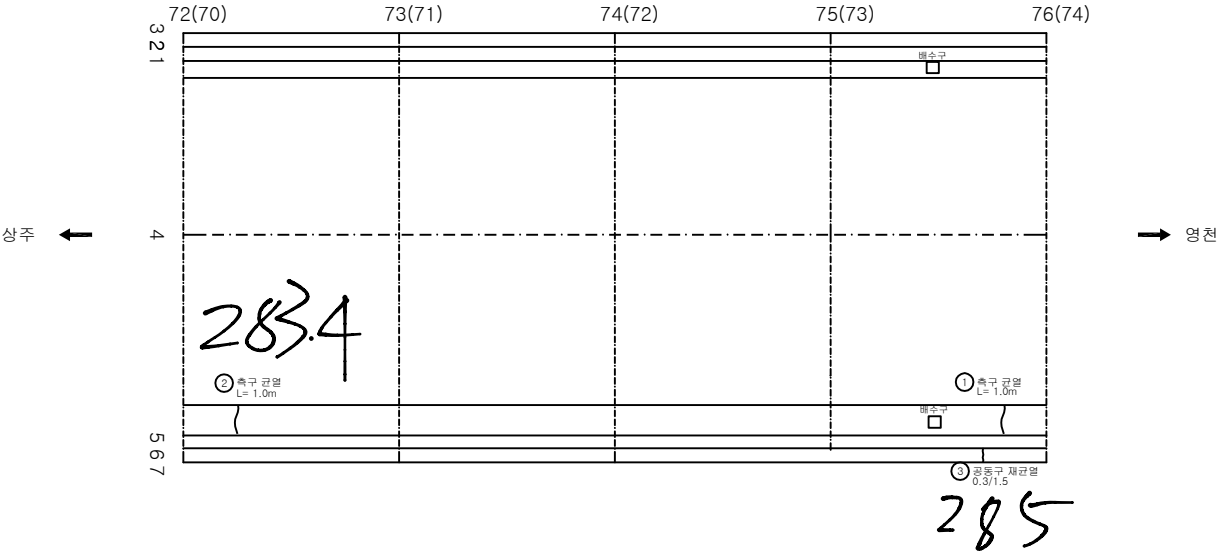
| 번호 | 발생<br>년도 | 부재 | 손상내용 | 손상현황 | | | | | | | 비고 |
|---|---|---|---|---|---|---|---|---|---|---|---|
| 1 | 19하 | 배수시설 | 측구 균열 | | 1.0 | | 1.00 | m | 1 | 1.00 | |
| 2 | 20상 | 배수시설 | 측구 균열 | | 1.0 | | 1.00 | m | 1 | 1.00 | |
| 3 | 25하 | 공동구 | 공동구 재균열 | 0.3 | 1.5 | | 1.50 | m | 1 | 1.50 | |

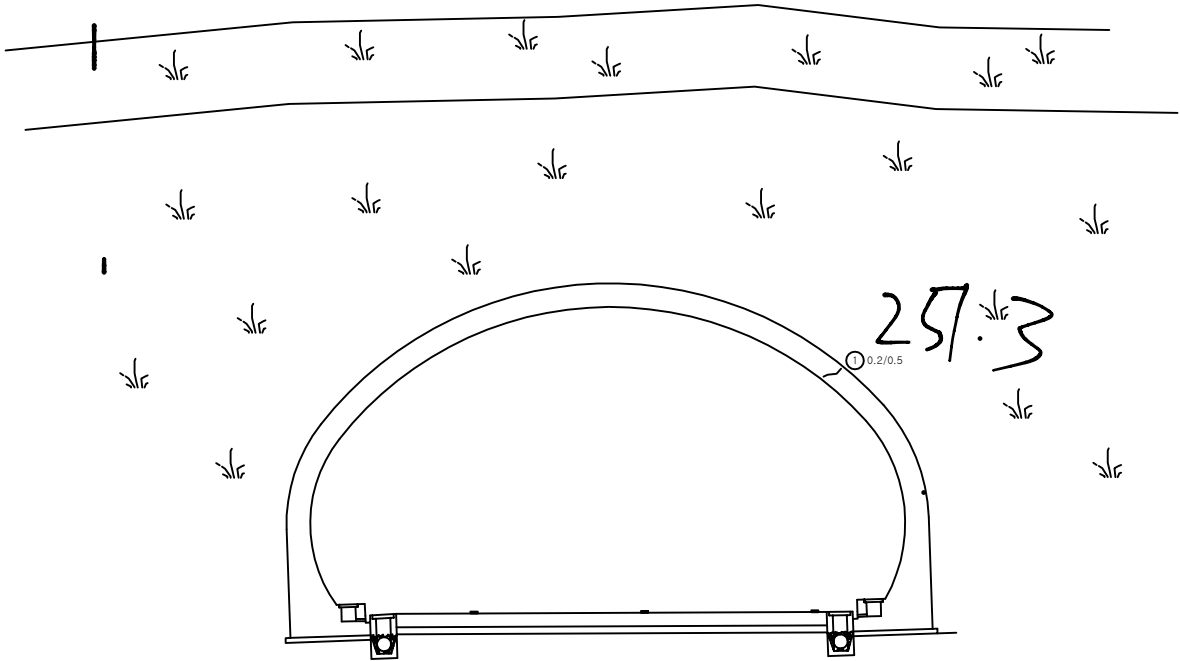
| 부식 | 좌굴, 변형 | 기타 | 도 면 번호<br>055 |

| 번호 | 발생<br>년도 | 부재 | 손상내용 | 손상현황 | | | | | | | 비고 |
|---|---|---|---|---|---|---|---|---|---|---|---|
| 1 | 25하 | 갯문(진입) | 균열(Cw=0.3mm미만) | 0.2 | 0.5 | | 0.50 | m | 1 | 0.50 | |
