상주영천고속도로 2024~2025년 시설물 안전점검 용역  
(2025년 하반기 정밀안전점검)

# 외 관 조 사 망 도

군위터널(영천방향)

2025.12

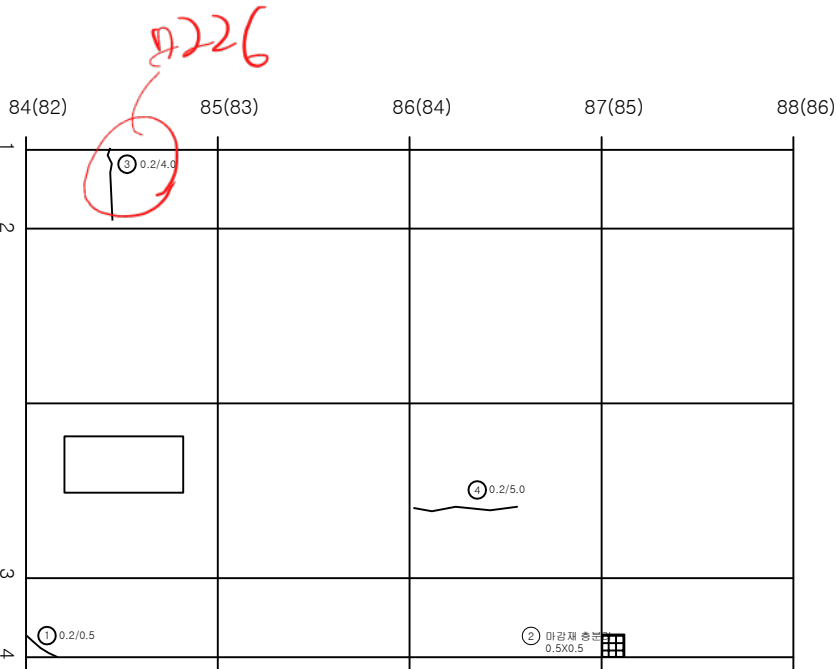
ID:군 위 터 널 (영 천)-라 이 닝 Span No.85~88

| 번 호 | 발 생 연 도 | 부 재 | 손 상 내 용 | 손 상 현 황 | | | | | | | 비 고 |
|---|---|---|---|---|---|---|---|---|---|---|---|
| 1 | 19하 | 측벽부 | 균열(Cw=0.3mm미만) | 0.2 | 0.5 | | 0.50 | m | 1 | 0.50 | |
| 3 | 21하 | 측벽부 | 균열(Cw=0.3mm미만) | 0.2 | 4.0 | | 4.00 | m | 1 | 4.00 | 손상증가 |
| 4 | 25하 | 천단부 | 균열(Cw=0.3mm미만) | 0.2 | 5.0 | | 5.00 | m | 1 | 5.00 | |
