상주영천고속도로 2024~2025년 시설물 안전점검 용역  
(2025년 하반기 정밀안전점검)

# 외 관 조 사 망 도

산법터널(영천방향)

(주)명성엔지니어링

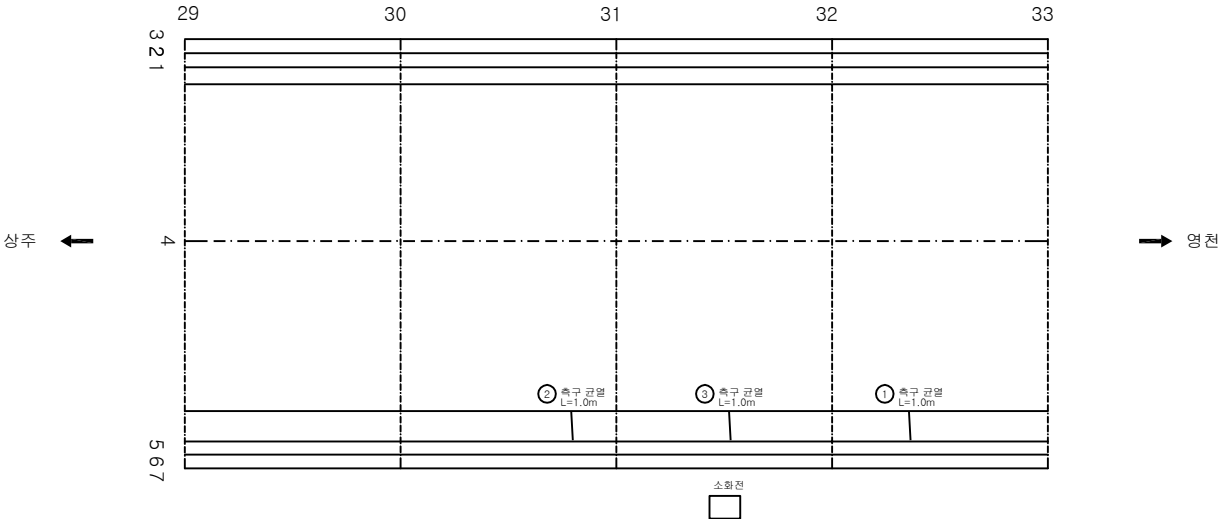
| 번호 | 발생<br>년도 | 부재 | 손상내용 | 손상현황 | | | | | | | 비고 |
|---|---|---|---|---|---|---|---|---|---|---|---|
| 1 | 19하 | 배수시설 | 측구 박락 | | 0.2 | 0.2 | 0.04 | m <sup>2</sup> | 1 | 0.04 | |
| 2 | 20상 | 배수시설 | 측구 균열 | | 1.0 | | 1.00 | m | 1 | 1.00 | |
| 3 | 25하 | 배수시설 | 측구 균열 | | 1.0 | | 1.00 | m | 1 | 1.00 | |

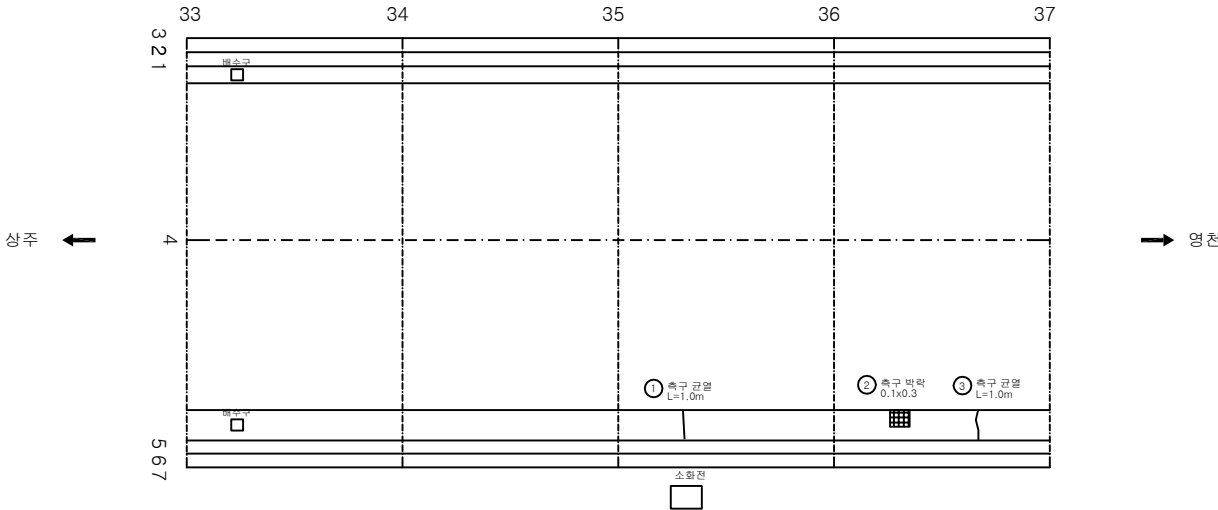
| 번호 | 발생<br>년도 | 부재 | 손상내용 | 손상현황 | | | | | | | 비고 |
|---|---|---|---|---|---|---|---|---|---|---|---|
| 1 | 19하 | 배수시설 | 측구 균열 | | 1.0 | | 1.00 | m | 1 | 1.00 | |
| 3 | 20상 | 배수시설 | 측구 균열 | | 1.0 | | 1.00 | m | 1 | 1.00 | |

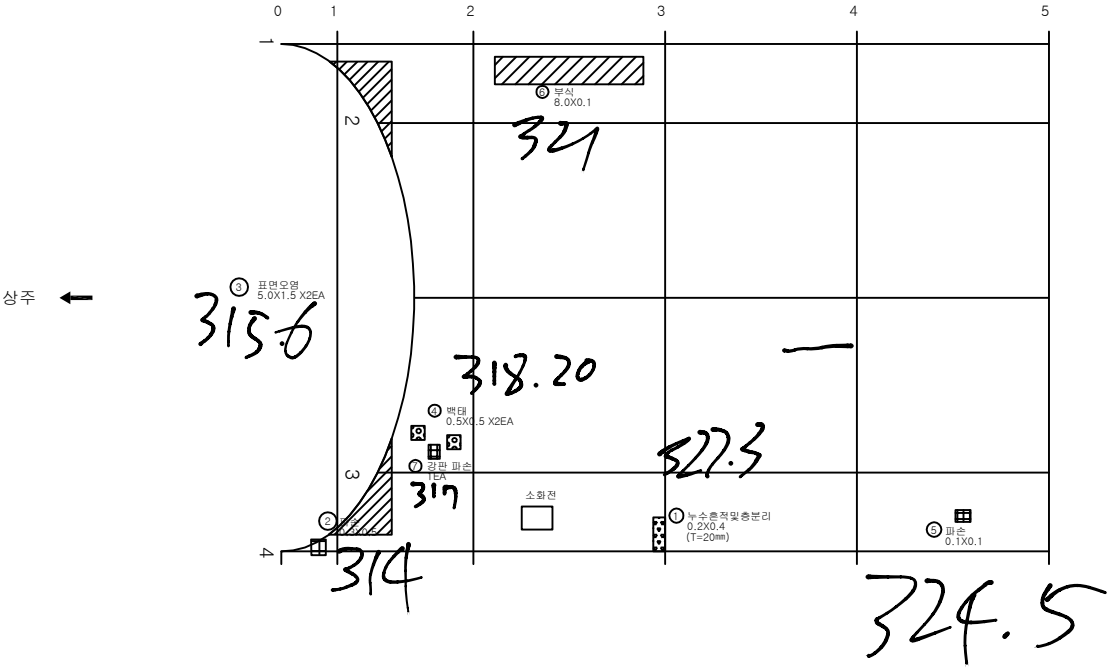
| 부식 | 좌굴, 변형 | 기 타 | 도 면 번호<br>011 |

| 번호 | 발생<br>년도 | 부재 | 손상내용 | 손상현황 | | | | | | | 비고 |
|---|---|---|---|---|---|---|---|---|---|---|---|
| 1 | 20상 | 측벽부 | 누수흔적및층분리 | | 0.2 | 0.4 | 0.08 | m <sup>2</sup> | 1 | 0.08 | |
| 6 | 25하 | 측벽부 | 부식 | | 8.0 | 0.1 | 0.80 | m <sup>2</sup> | 1 | 0.80 | |

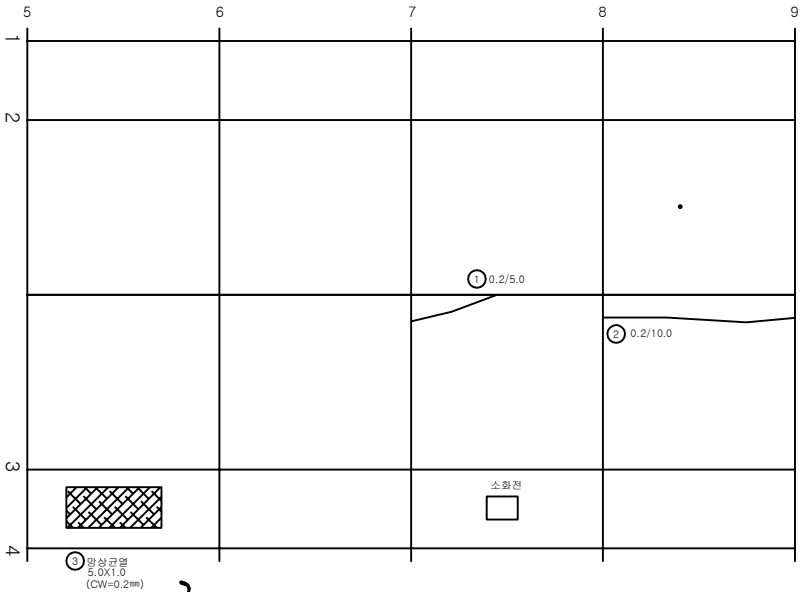
| 번호 | 발생<br>년도 | 부재 | 손상내용 | 손상현황 | | | | | | | 비고 |
|---|---|---|---|---|---|---|---|---|---|---|---|
| 1 | 19하 | 천단부 | 균열(Cw=0.3mm미만) | 0.2 | 5.0 | | 5.00 | m | 1 | 5.00 | |
| 2 | 19하 | 천단부 | 균열(Cw=0.3mm미만) | 0.2 | 10.0 | | 10.00 | m | 1 | 10.00 | |
| 3 | 21하 | 속벽부 | 광상균열 | 0.2 | 5.0 | 1.0 | 5.00 | m | 1 | 5.00 | |

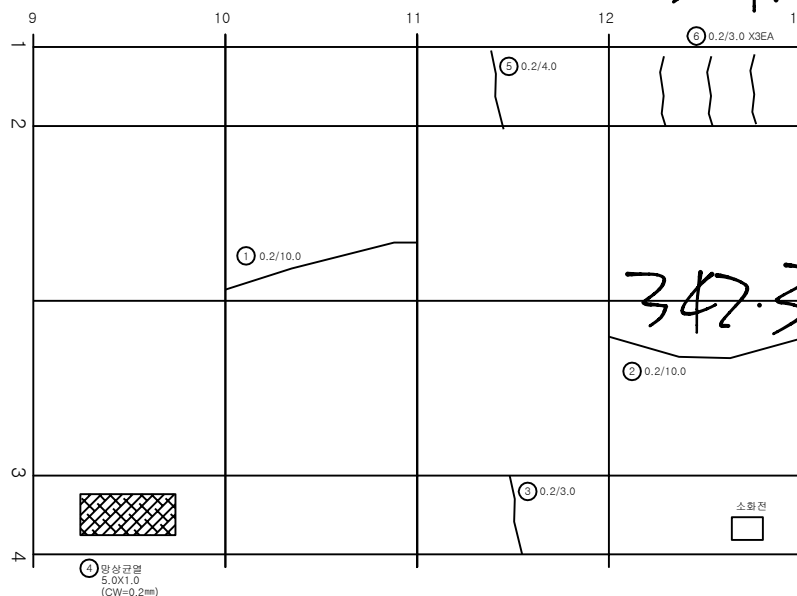
# ID:산법터널(영천)-라이닝 Span No.10~13

| 번호 | 발생<br>년도 | 부재 | 손상내용 | 손상현황 | | | | | | | 비고 |
|---|---|---|---|---|---|---|---|---|---|---|---|
| 1 | 19하 | 천단부 | 균열(Cw=0.3mm미만) | 0.2 | 10.0 | | 10.00 | m | 1 | 10.00 | |
| 2 | 19하 | 천단부 | 균열(Cw=0.3mm미만) | 0.2 | 10.0 | | 10.00 | m | 1 | 10.00 | |
| 3 | 19하 | 측벽부 | 균열(Cw=0.3mm미만) | 0.2 | 3.0 | | 3.00 | m | 1 | 3.00 | |
| 4 | 21하 | 측벽부 | 방상균열 | 0.2 | 5.0 | 1.0 | 5.00 | m <sup>2</sup> | 1 | 5.00 | |
| 5 | 21하 | 측벽부 | 균열(Cw=0.3mm미만) | 0.2 | 4.0 | | 4.00 | m | 1 | 4.00 | |
| 6 | 23하 | 측벽부 | 균열(Cw=0.3mm미만) | 0.2 | 3.0 | | 3.00 | m | 3 | 9.00 | |

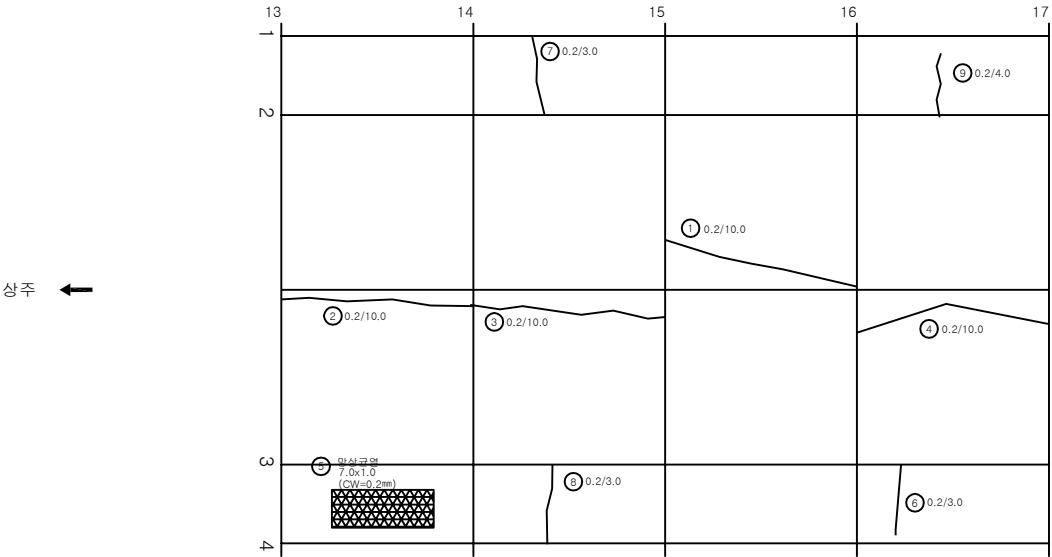
| 번호 | 발생<br>년도 | 부재 | 손상내용 | 손상현황 | | | | | | | 비고 |
|---|---|---|---|---|---|---|---|---|---|---|---|
| 1 | 19하 | 천단부 | 균열(Cw=0.3mm미만) | 0.2 | 10.0 | | 10.00 | m | 1 | 10.00 | |
| 2 | 19하 | 천단부 | 균열(Cw=0.3mm미만) | 0.2 | 10.0 | | 10.00 | m | 1 | 10.00 | |
| 3 | 19하 | 천단부 | 균열(Cw=0.3mm미만) | 0.2 | 10.0 | | 10.00 | m | 1 | 10.00 | |
| 4 | 19하 | 천단부 | 균열(Cw=0.3mm미만) | 0.2 | 10.0 | | 10.00 | m | 1 | 10.00 | |
| 5 | 19하 | 측벽부 | 양상균열 | 0.2 | 7.0 | 1.0 | 7.00 | m | 1 | 7.00 | |
| 6 | 19하 | 측벽부 | 균열(Cw=0.3mm미만) | 0.2 | 3.0 | | 3.00 | m | 1 | 3.00 | |
| 7 | 21하 | 측벽부 | 균열(Cw=0.3mm미만) | 0.2 | 3.0 | | 3.00 | m | 1 | 3.00 | |
| 8 | 21하 | 측벽부 | 균열(Cw=0.3mm미만) | 0.2 | 3.0 | | 3.00 | m | 1 | 3.00 | |
| 9 | 25하 | 측벽부 | 균열(Cw=0.3mm미만) | 0.2 | 4.0 | | 4.00 | m | 1 | 4.00 | |

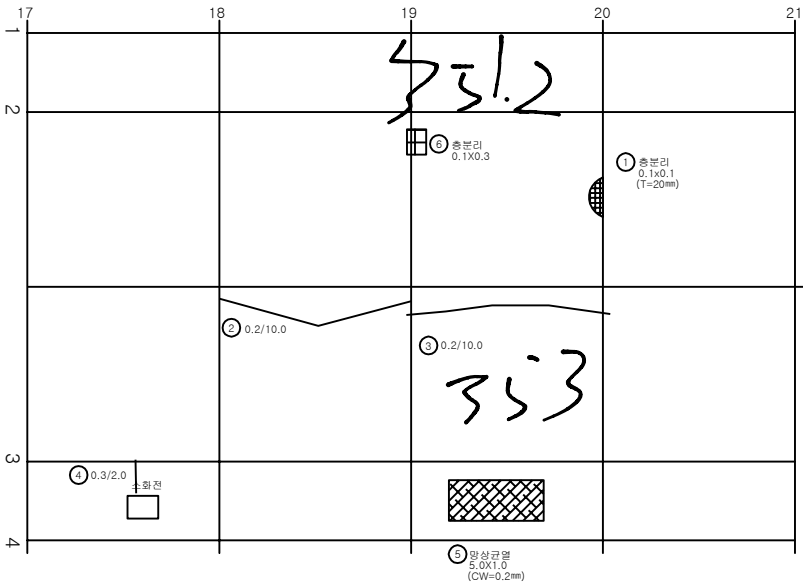
| 번호 | 발생<br>년도 | 부재 | 손상내용 | 손상현황 | | | | | | | 비 고 |
|---|---|---|---|---|---|---|---|---|---|---|---|
| 2 | 19하 | 천단부 | 균열(Cw=0.3mm미만) | 0.2 | 10.0 | | 10.00 | m | 1 | 10.00 | |
| 3 | 19하 | 천단부 | 균열(Cw=0.3mm미만) | 0.2 | 10.0 | | 10.00 | m | 1 | 10.00 | |
| 4 | 21하 | 측벽부 | 균열(Cw=0.3mm이상) | 0.3 | 2.0 | | 2.00 | m | 1 | 2.00 | |
| 5 | 21하 | 측벽부 | 양상균열 | 0.2 | 5.0 | 1.0 | 5.00 | m <sup>2</sup> | 1 | 5.00 | |

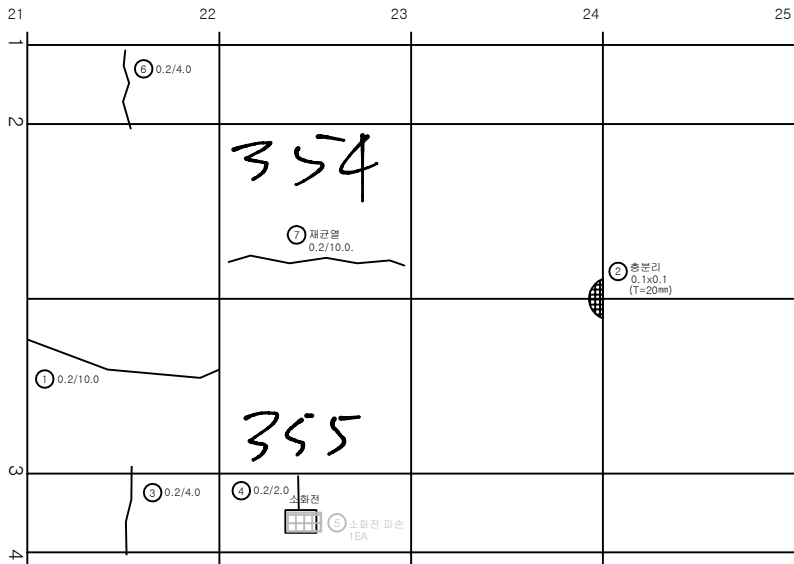
| 번호 | 발생<br>년도 | 부재 | 손상내용 | 손상현황 | | | | | | | 비 고 |
|---|---|---|---|---|---|---|---|---|---|---|---|
| 1 | 19하 | 천단부 | 균열(Cw=0.3mm미만) | 0.2 | 10.0 | | 10.00 | m | 1 | 10.00 | |
| 3 | 21하 | 측벽부 | 균열(Cw=0.3mm미만) | 0.2 | 4.0 | | 4.00 | m | 1 | 4.00 | |
| 4 | 21하 | 측벽부 | 균열(Cw=0.3mm미만) | 0.2 | 2.0 | | 2.00 | m | 1 | 2.00 | |
| 6 | 25하 | 측벽부 | 균열(Cw=0.3mm미만) | 0.2 | 4.0 | | 4.00 | m | 1 | 4.00 | |
| 7 | 25하 | 천단부 | 재균열(Cw=0.3mm미만) | 0.2 | 10.0 | | 10.00 | m | 1 | 10.00 | |
