상주영천고속도로 2024~2025년 시설물 안전점검 용역  
(2025년 하반기 정밀안전점검)

# 외 관 조 사 망 도

평호터널(상주방향)

(주)명성엔지니어링

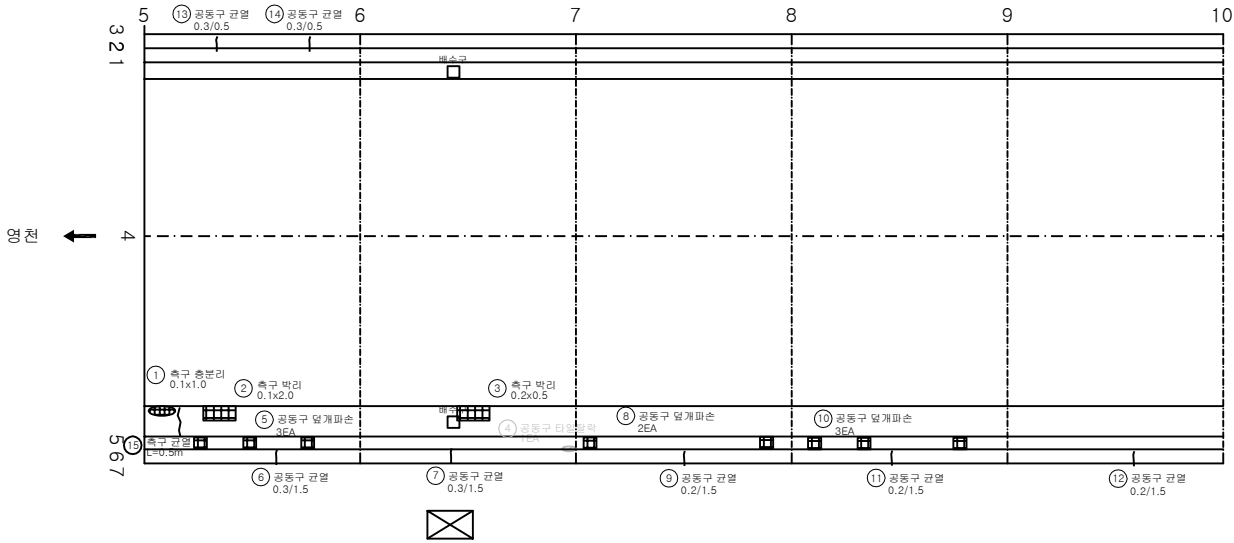
| 부식 | 좌굴, 변형 | 기 타 | 도 면 번호<br>002 |

| 번호 | 발생<br>년도 | 부재 | 손상내용 | 손상현황 | | | | | | | 비고 |
|---|---|---|---|---|---|---|---|---|---|---|---|
| 1 | 19하 | 배수시설 | 측구 파손 | | 0.1 | 0.5 | 0.05 | m <sup>2</sup> | 1 | 0.05 | |
| 2 | 19하 | 배수시설 | 측구 총분리 | | 0.1 | 0.5 | 0.05 | m <sup>2</sup> | 1 | 0.05 | |
| 3 | 19하 | 배수시설 | 측구 총분리 | | 0.1 | 1.0 | 0.10 | m <sup>2</sup> | 1 | 0.10 | |
| 4 | 19하 | 배수시설 | 측구 총분리 | | 0.1 | 1.0 | 0.10 | m <sup>2</sup> | 1 | 0.10 | |
| 5 | 20상 | 배수시설 | 측구 박리 | | 0.1 | 0.3 | 0.03 | m <sup>2</sup> | 1 | 0.03 | |
| 6 | 20상 | 배수시설 | 측구 박리 | | 0.1 | 0.3 | 0.03 | m <sup>2</sup> | 1 | 0.03 | |
| 7 | 20상 | 배수시설 | 측구 박리 | | 0.1 | 0.2 | 0.02 | m <sup>2</sup> | 1 | 0.02 | |
| 8 | 20상 | 배수시설 | 측구 박리 | | 0.1 | 1.5 | 0.15 | m <sup>2</sup> | 1 | 0.15 | |
| 9 | 20상 | 공동구 | 공동구 덮개파손 | | | | 1.00 | EA | 1 | 1.00 | 25상 보속 |
| 10 | 20상 | 공동구 | 공동구 균열 | 0.3 | 1.5 | | 1.50 | m | 1 | 1.50 | |
| 11 | 20상 | 공동구 | 공동구 덮개이탈 | | | | 1.00 | EA | 1 | 1.00 | |
| 12 | 20상 | 공동구 | 공동구 덮개파손 | | | | 1.00 | EA | 1 | 1.00 | |
| 13 | 20상 | 공동구 | 공동구 덮개파손 | | | | 1.00 | EA | 8 | 8.00 | |
| 14 | 20상 | 공동구 | 공동구 균열 | 0.5 | 1.5 | | 1.50 | m | 1 | 1.50 | |
| 15 | 20상 | 공동구 | 공동구 덮개파손 | | | | 1.00 | EA | 2 | 2.00 | |

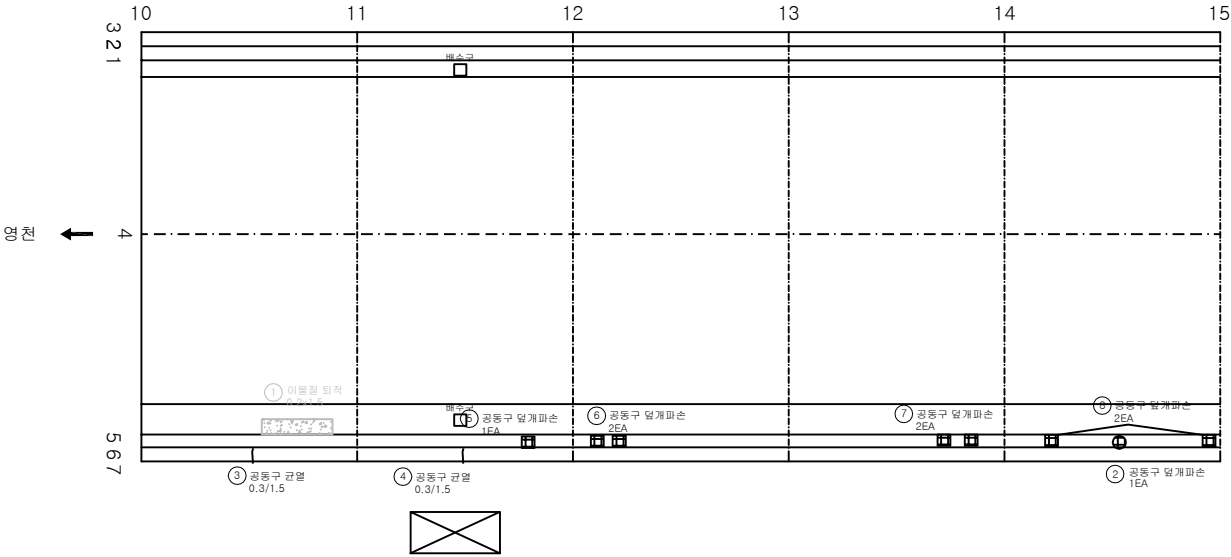
| | | 부식 | | 좌굴, 변형 | | 기타 | 도 면 번 호<br>003 |

| 번 호 | 발 생 연 도 | 부 재 | 손 상 내 용 | 손 상 현 황 | | | | | | | 비 고 |
|---|---|---|---|---|---|---|---|---|---|---|---|
| 3 | 20상 | 공동구 | 공동구 균열 | 0.3 | 1.5 | | 1.50 | m | 1 | 1.50 | |
| 4 | 20상 | 공동구 | 공동구 균열 | 0.3 | 1.5 | | 1.50 | m | 1 | 1.50 | |

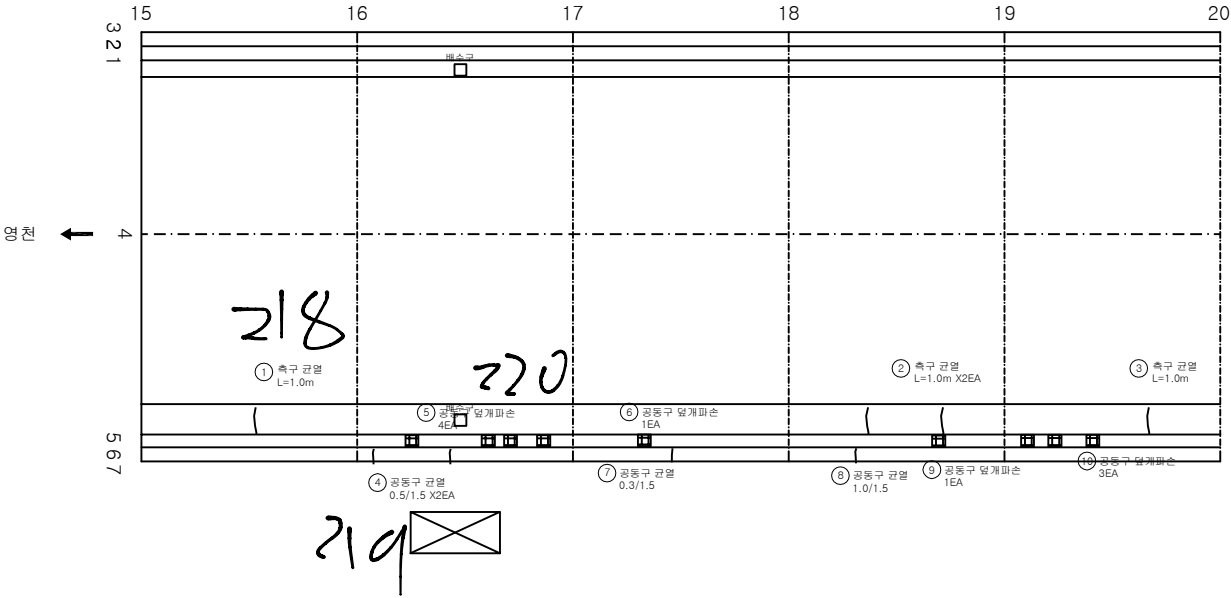
| 부식 | 좌굴, 변형 | 기 타 | 도 면 번호<br>004 |

| 번 호 | 발 생 연 도 | 부 재 | 손 상 내 용 | 손 상 현 황 | | | | | | | 비 고 |
|---|---|---|---|---|---|---|---|---|---|---|---|
| 1 | 20상 | 배수시설 | 측구 균열 | | 1.0 | | 1.00 | m | 1 | 1.00 | |
| 2 | 20상 | 배수시설 | 측구 균열 | | 1.0 | | 1.00 | m | 2 | 2.00 | |
| 3 | 20상 | 배수시설 | 측구 균열 | | 1.0 | | 1.00 | m | 1 | 1.00 | |
| 4 | 20상 | 공동구 | 공동구 균열 | 0.5 | 1.5 | | 1.50 | m | 2 | 3.00 | |
| 7 | 20상 | 공동구 | 공동구 균열 | 0.3 | 1.5 | | 1.50 | m | 1 | 1.50 | |
| 8 | 20상 | 공동구 | 공동구 균열 | 1.0 | 1.5 | | 1.50 | m | 1 | 1.50 | |

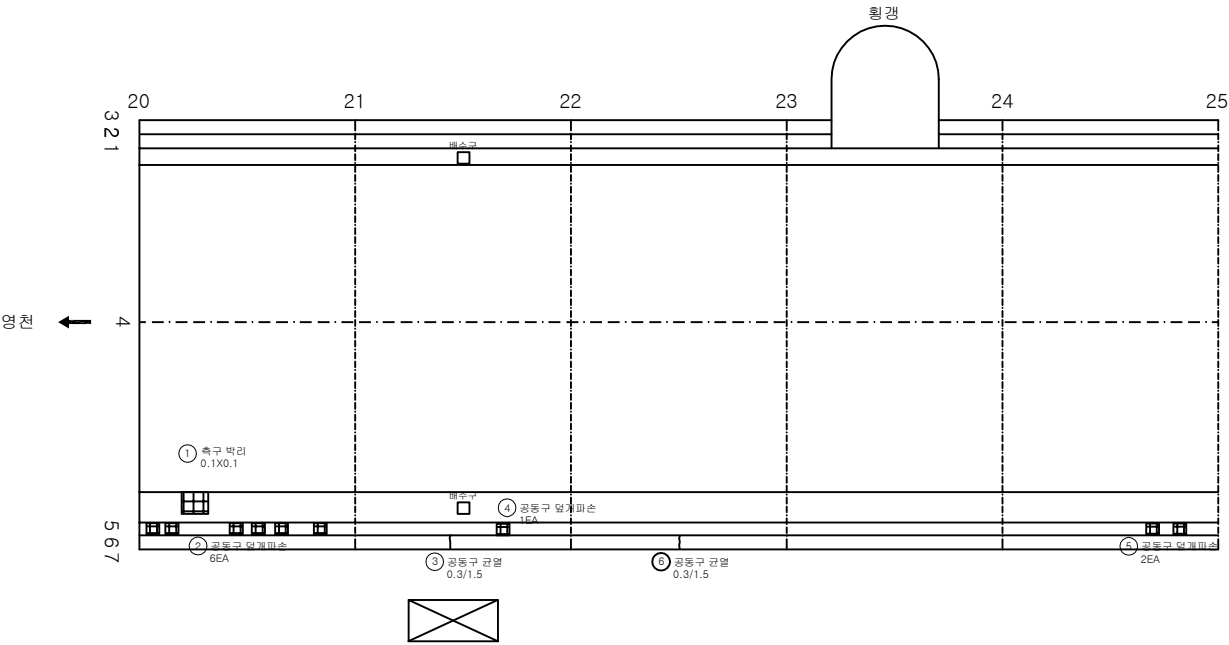
| | 부식 | 좌굴, 변형 | 기 타 | 도 면 번호<br>005 |

| 번 호 | 발 생 연 도 | 부 재 | 손 상 내 용 | 손 상 현 황 | | | | | | | 비 고 |
|---|---|---|---|---|---|---|---|---|---|---|---|
| 3 | 20상 | 공동구 | 공동구 균열 | 0.3 | 1.5 | | 1.50 | m | 1 | 1.50 | |
| 6 | 25하 | 공동구 | 공동구 균열 | 0.3 | 1.5 | | 1.50 | m | 1 | 1.50 | |

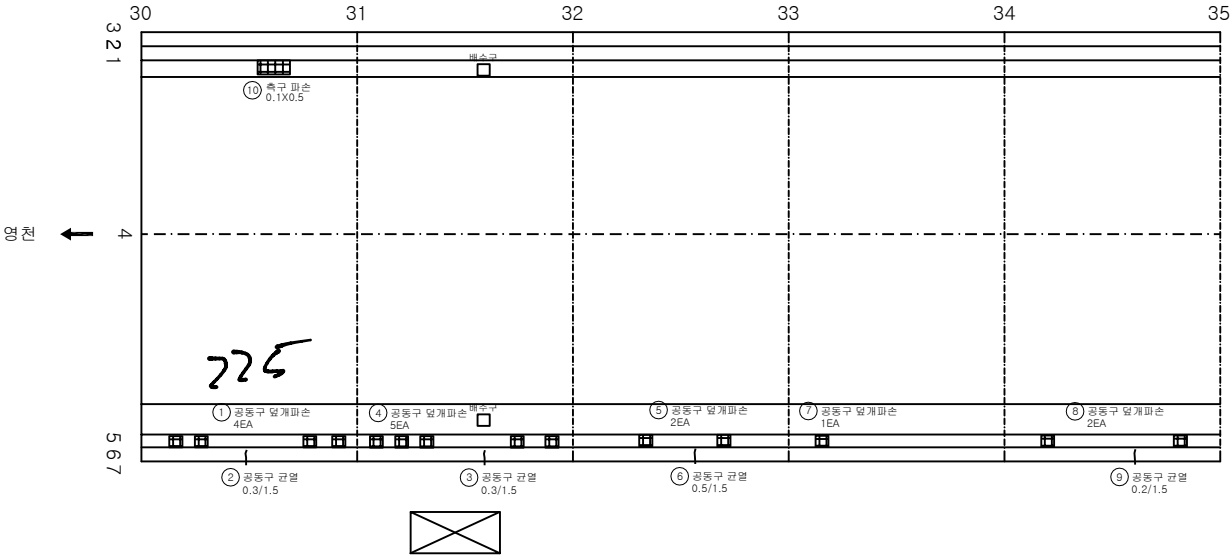
| 부식 | 좌굴, 변형 | 기 타 | 도 면 번호<br>007 |

| 번호 | 발생<br>년도 | 부재 | 손상내용 | 손상현황 | | | | | | 비고 | |
|---|---|---|---|---|---|---|---|---|---|---|---|
| 2 | 20상 | 공동구 | 공동구 균열 | 0.3 | 1.5 | | 1.50 | m | 1 | 1.50 | |
| 3 | 20상 | 공동구 | 공동구 균열 | 0.3 | 1.5 | | 1.50 | m | 1 | 1.50 | |
| 6 | 20상 | 공동구 | 공동구 균열 | 0.5 | 1.5 | | 1.50 | m | 1 | 1.50 | |
| 9 | 20상 | 공동구 | 공동구 균열 | 0.2 | 1.5 | | 1.50 | m | 1 | 1.50 | |

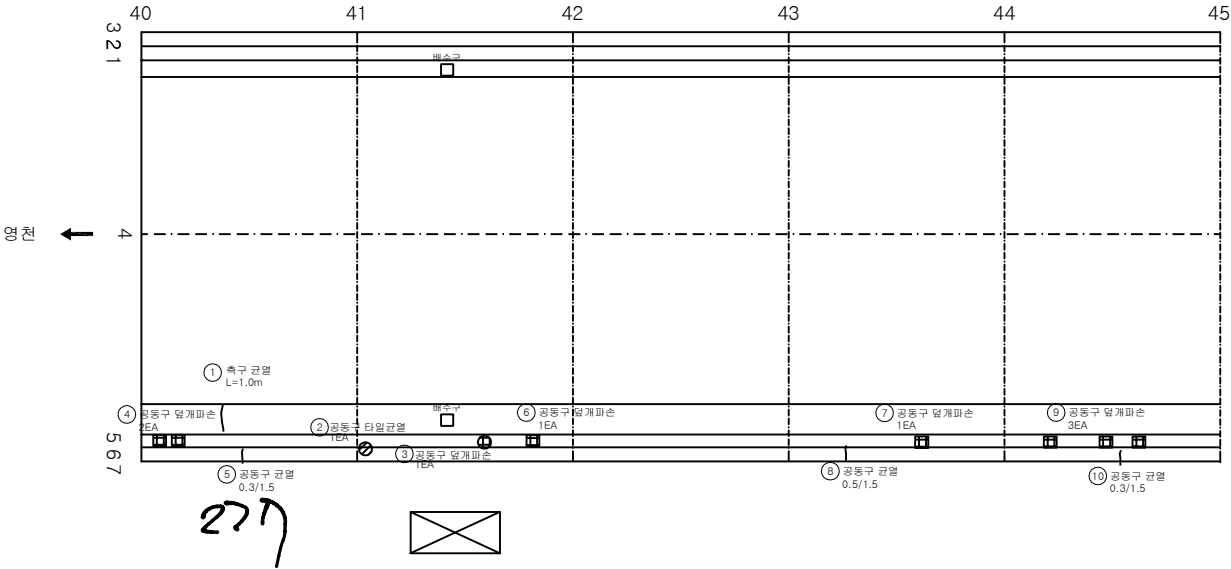
| 부식 | 좌굴, 변형 | 기 타 | 도 면 번호<br>009 |

| 번 호 | 발 생 연 도 | 부 재 | 손 상 내 용 | 손 상 현 황 | | | | | | | 비 고 |
|---|---|---|---|---|---|---|---|---|---|---|---|
| 1 | 20상 | 배수시설 | 측구 균열 | | 1.0 | | 1.00 | m | 1 | 1.00 | |
| 2 | 19하 | 공동구 | 공동구 타일균열 | | | | 1.00 | EA | 1 | 1.00 | |
| 5 | 20상 | 공동구 | 공동구 균열 | 0.3 | 1.5 | | 1.50 | m | 1 | 1.50 | |
| 8 | 20상 | 공동구 | 공동구 균열 | 0.5 | 1.5 | | 1.50 | m | 1 | 1.50 | |
| 10 | 20상 | 공동구 | 공동구 균열 | 0.3 | 1.5 | | 1.50 | m | 1 | 1.50 | |

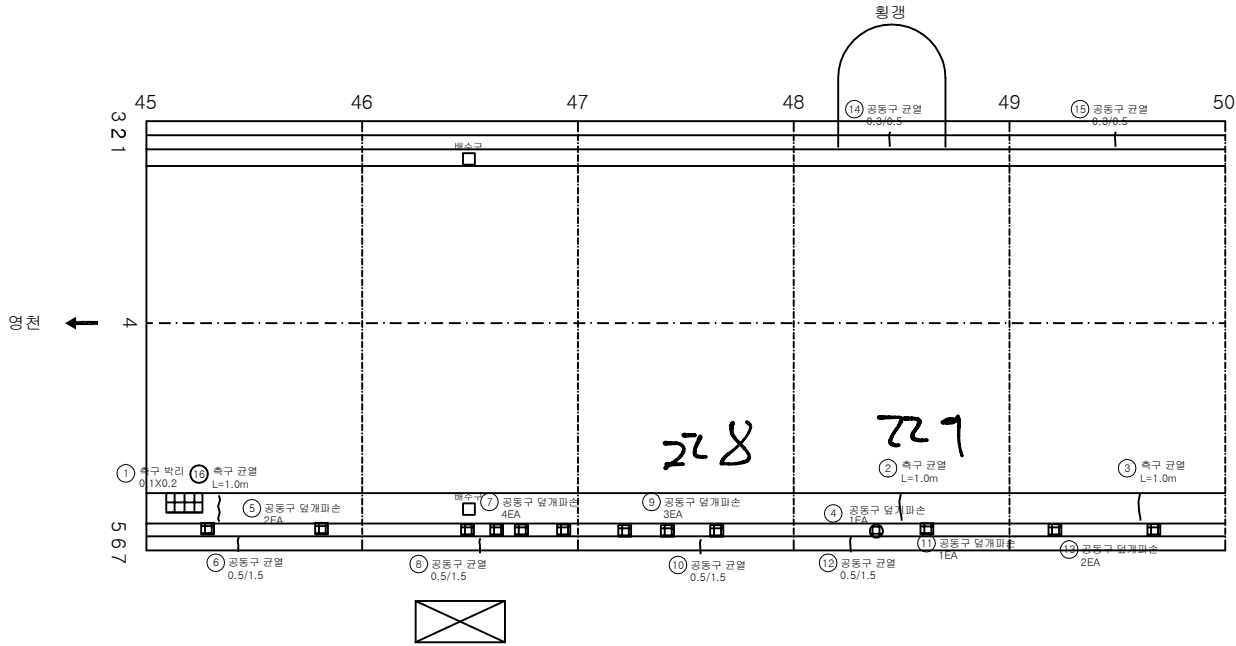
| 부식 | 좌굴, 변형 | 기 타 | 도 면 번호<br>010 |

| 번 호 | 발 생 연 도 | 부 재 | 손 상 내 용 | 손 상 현 황 | | | | | | | 비 고 |
|---|---|---|---|---|---|---|---|---|---|---|---|
| 2 | 20상 | 배수시설 | 측구 균열 | | 1.0 | | 1.00 | m | 1 | 1.00 | |
| 3 | 20상 | 배수시설 | 측구 균열 | | 1.0 | | 1.00 | m | 1 | 1.00 | |
| 6 | 20상 | 공동구 | 공동구 균열 | 0.5 | 1.5 | | 1.50 | m | 1 | 1.50 | |
| 8 | 20상 | 공동구 | 공동구 균열 | 0.5 | 1.5 | | 1.50 | m | 1 | 1.50 | |
| 10 | 20상 | 공동구 | 공동구 균열 | 0.5 | 1.5 | | 1.50 | m | 1 | 1.50 | |
| 12 | 20상 | 공동구 | 공동구 균열 | 0.5 | 1.5 | | 1.50 | m | 1 | 1.50 | |
| 14 | 21하 | 공동구 | 공동구 균열 | 0.3 | 1.5 | | 1.50 | m | 1 | 1.50 | |
| 15 | 21하 | 공동구 | 공동구 균열 | 0.3 | 1.5 | | 1.50 | m | 1 | 1.50 | |
| 16 | 25상 | 배수시설 | 측구 균열 | | 1.0 | | 1.00 | m | 1 | 1.00 | |

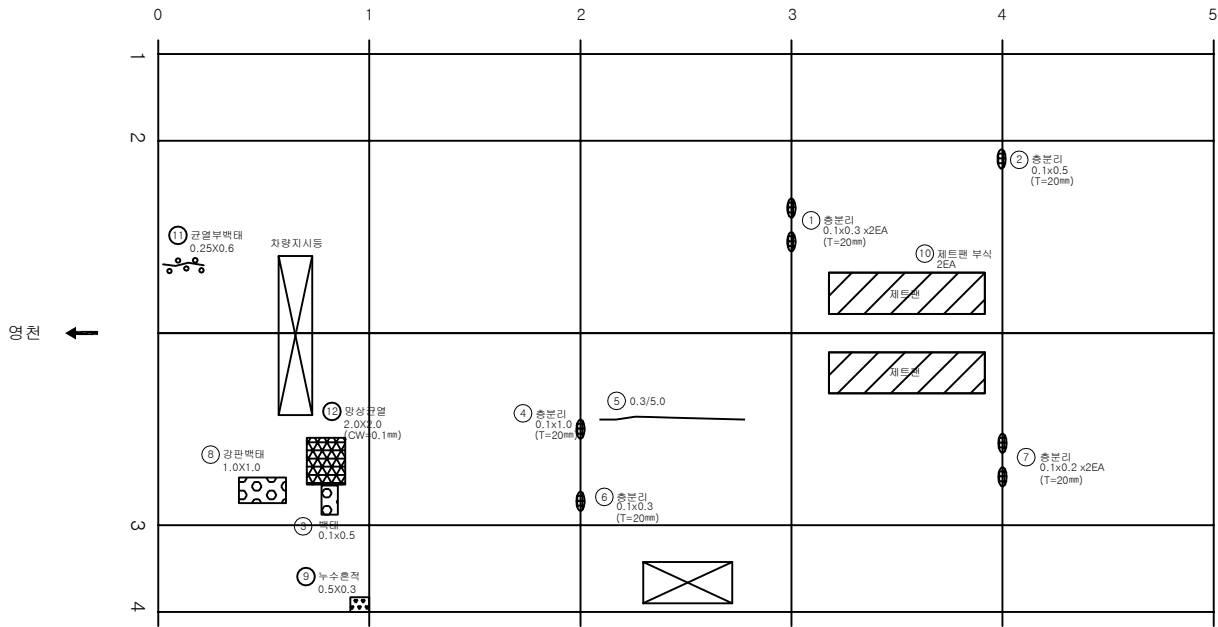
| 번호 | 발생<br>년도 | 부재 | 손상내용 | 손상현황 | | | | | | | 비 고 |
|---|---|---|---|---|---|---|---|---|---|---|---|
| 5 | 19하 | 천단부 | 균열(Cw=0.3mm이상) | 0.3 | 5.0 | | 5.00 | m | 1 | 5.00 | |
| 9 | 23하 | 측벽부 | 누수흔적 | | 0.5 | 0.3 | 0.15 | m <sup>2</sup> | 1 | 0.15 | |
| 10 | 25하 | 부대시설 | 채트면 부식 | | | | 1.00 | EA | 2 | 2.00 | |
| 11 | 25하 | 천단부 | 균열부벽태 | | 0.25 | 0.6 | 0.15 | m <sup>2</sup> | 1 | 0.15 | |
| 12 | 25하 | 천단부 | 양상균열 | 0.1 | 2.0 | 2.0 | 4.00 | m <sup>2</sup> | 1 | 4.00 | |

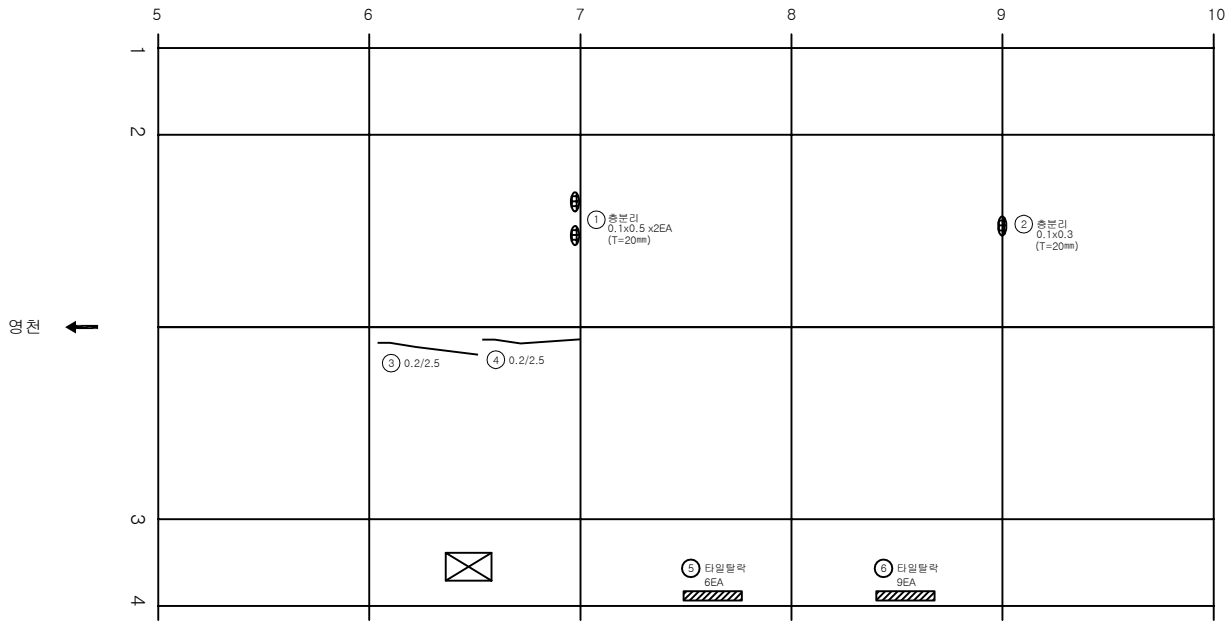
| 부식 | 좌굴, 변형 | 기 타 | 도 면 번 호<br>042 |

| 번 호 | 발 생 연 도 | 부 재 | 손상내용 | 손상현황 | | | | | | | 비 고 |
|---|---|---|---|---|---|---|---|---|---|---|---|
| 3 | 19하 | 천단부 | 균열(Cw=0.3mm미만) | 0.2 | 2.5 | | 2.50 | m | 1 | 2.50 | |
| 4 | 21하 | 천단부 | 균열(Cw=0.3mm미만) | 0.2 | 2.5 | | 2.50 | m | 1 | 2.50 | |

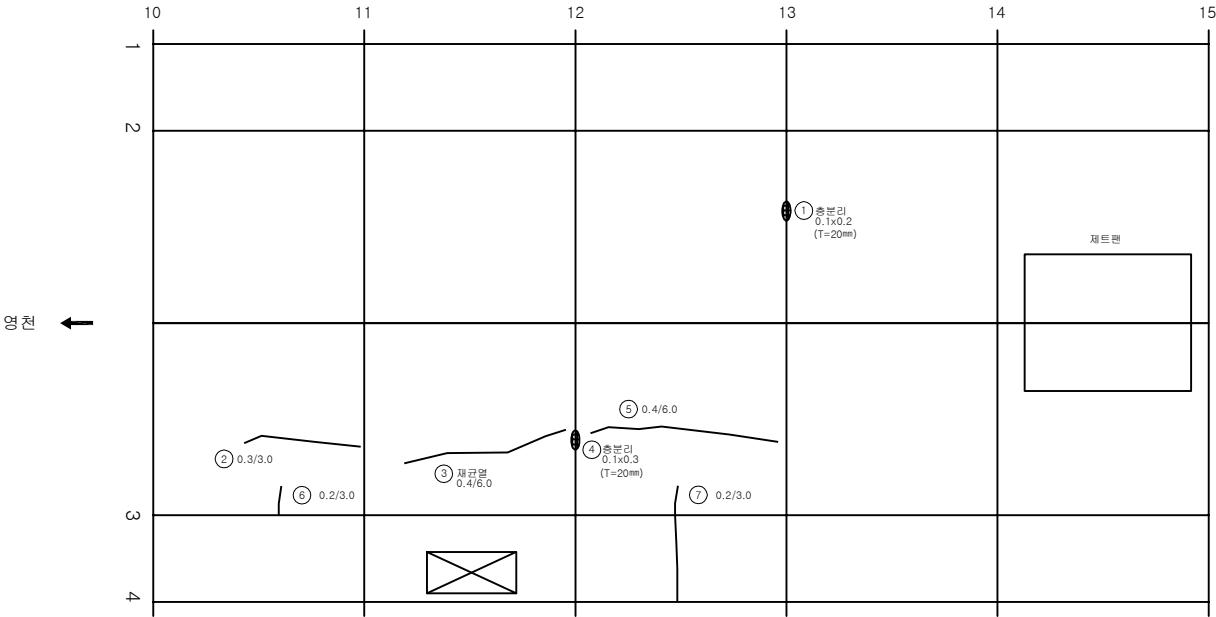
| 도 면 번호 | 043 |

| 번호 | 발생<br>년도 | 부재 | 손상내용 | 손상현황 | | | | | | | 비 고 |
|---|---|---|---|---|---|---|---|---|---|---|---|
| 2 | 19하 | 천단부 | 균열(Cw=0.3mm이상) | 0.3 | 3.0 | | 3.00 | m | 1 | 3.00 | |
| 3 | 19하 | 천단부 | 재균열(Cw=0.3mm이상) | 0.4 | 6.0 | | 6.00 | m | 1 | 6.00 | |
| 5 | 19하 | 천단부 | 균열(Cw=0.3mm이상) | 0.4 | 6.0 | | 6.00 | m | 1 | 6.00 | |
| 6 | 19하 | 측벽부 | 균열(Cw=0.3mm미만) | 0.2 | 3.0 | | 3.00 | m | 1 | 3.00 | |
| 7 | 21하 | 측벽부 | 균열(Cw=0.3mm미만) | 0.2 | 3.0 | | 3.00 | m | 1 | 3.00 | |

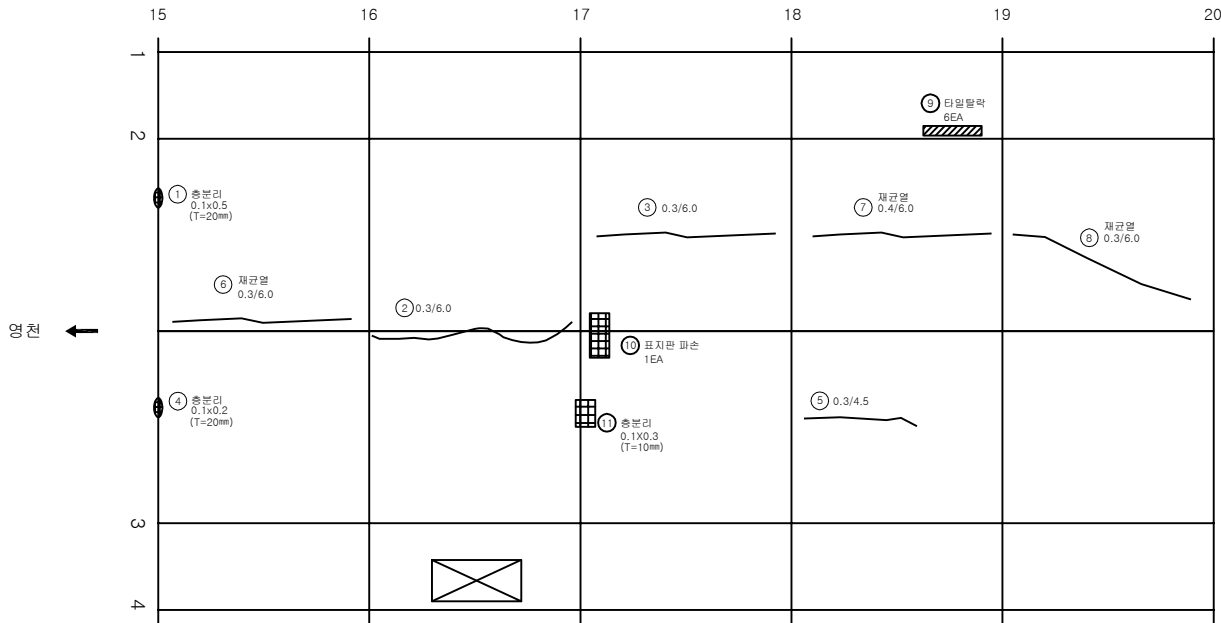
| 번호 | 발생<br>년도 | 부재 | 손상내용 | 손상현황 | | | | | | | 비 고 |
|---|---|---|---|---|---|---|---|---|---|---|---|
| 2 | 19하 | 천단부 | 균열(Cw=0.3mm이상) | 0.3 | 6.0 | | 6.00 | m | 1 | 6.00 | |
| 3 | 19하 | 천단부 | 균열(Cw=0.3mm이상) | 0.3 | 6.0 | | 6.00 | m | 1 | 6.00 | |
| 5 | 19하 | 천단부 | 균열(Cw=0.3mm이상) | 0.3 | 4.5 | | 4.50 | m | 1 | 4.50 | |
| 6 | 21하 | 천단부 | 재균열(Cw=0.3mm이상) | 0.3 | 6.0 | | 6.00 | m | 1 | 6.00 | |
| 7 | 21하 | 천단부 | 재균열(Cw=0.3mm이상) | 0.4 | 6.0 | | 6.00 | m | 1 | 6.00 | |
| 8 | 21하 | 천단부 | 재균열(Cw=0.3mm이상) | 0.3 | 6.0 | | 6.00 | m | 1 | 6.00 | |

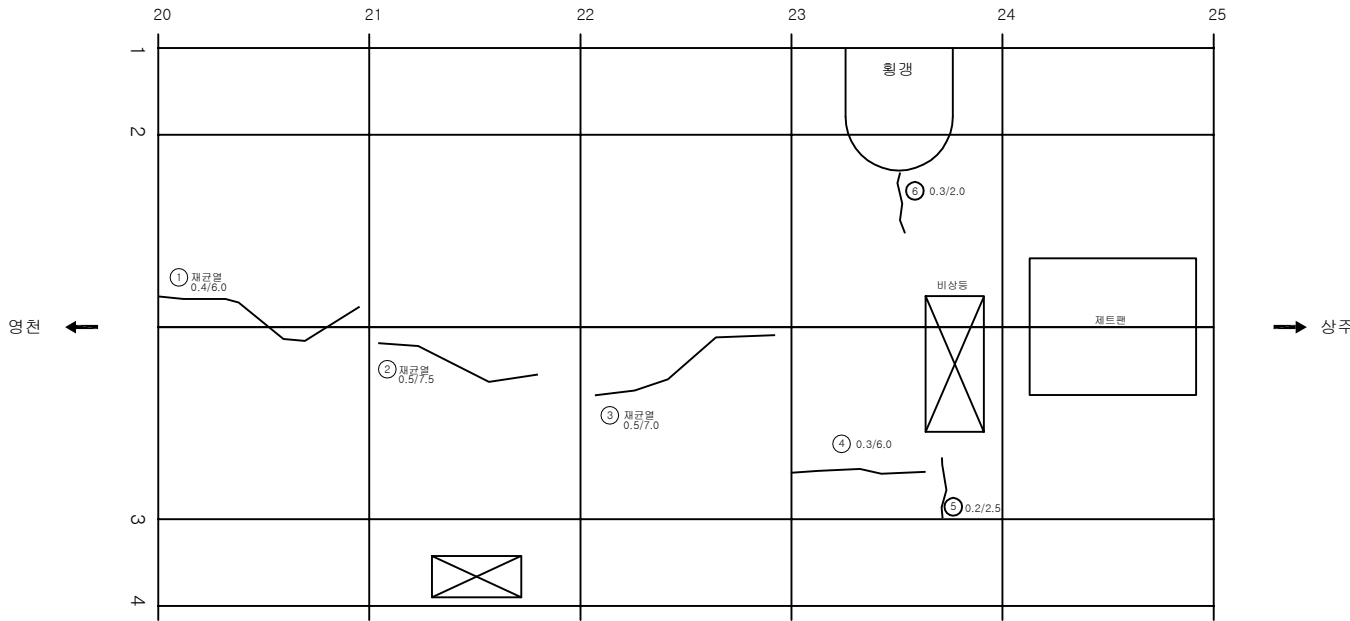
| 도 면 번호 | 045 |

| 번호 | 발생<br>년도 | 부재 | 손상내용 | 손상현황 | | | | | | | 비 고 |
|---|---|---|---|---|---|---|---|---|---|---|---|
| 1 | 19하 | 천단부 | 재균열(Cw=0.3mm이상) | 0.4 | 6.0 | | 6.00 | m | 1 | 6.00 | |
| 2 | 19하 | 천단부 | 재균열(Cw=0.5mm이상) | 0.5 | 7.5 | | 7.50 | m | 1 | 7.50 | |
| 3 | 19하 | 천단부 | 재균열(Cw=0.5mm이상) | 0.5 | 7.0 | | 7.00 | m | 1 | 7.00 | |
| 4 | 21하 | 천단부 | 균열(Cw=0.3mm이상) | 0.3 | 6.0 | | 6.00 | m | 1 | 6.00 | |
| 5 | 23하 | 천단부 | 균열(Cw=0.3mm미만) | 0.2 | 2.5 | | 2.50 | m | 1 | 2.50 | |
| 6 | 25하 | 천단부 | 균열(Cw=0.3mm이상) | 0.3 | 2.0 | | 2.00 | m | 1 | 2.00 | |

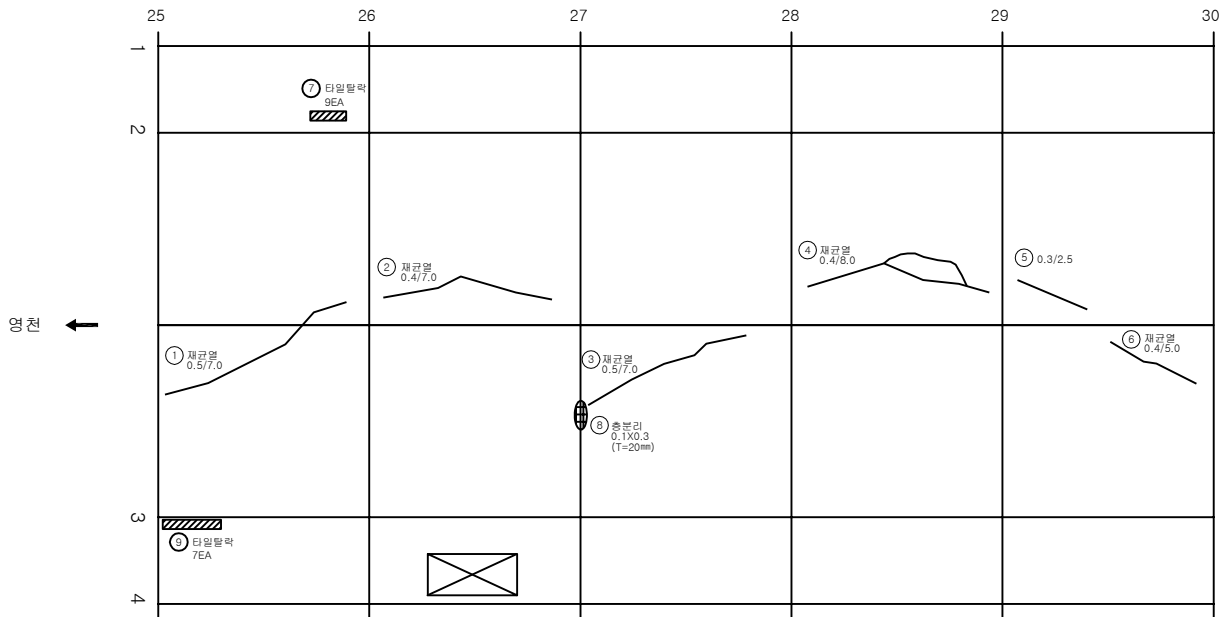
| 도면번호 | 046 |

| 번호 | 발생<br>년도 | 부재 | 손상내용 | 손상현황 | | | | | | | 비 고 |
|---|---|---|---|---|---|---|---|---|---|---|---|
| 1 | 19하 | 천단부 | 재균열(Cw=0.5mm이상) | 0.5 | 7.0 | | 7.00 | m | 1 | 7.00 | |
| 2 | 19하 | 천단부 | 재균열(Cw=0.3mm이상) | 0.4 | 7.0 | | 7.00 | m | 1 | 7.00 | |
| 3 | 19하 | 천단부 | 재균열(Cw=0.5mm이상) | 0.5 | 7.0 | | 7.00 | m | 1 | 7.00 | |
| 4 | 19하 | 천단부 | 재균열(Cw=0.3mm이상) | 0.4 | 8.0 | | 8.00 | m | 1 | 8.00 | |
| 5 | 19하 | 천단부 | 균열(Cw=0.3mm이상) | 0.3 | 2.5 | | 2.50 | m | 1 | 2.50 | |
| 6 | 19하 | 천단부 | 재균열(Cw=0.3mm이상) | 0.4 | 5.0 | | 5.00 | m | 1 | 5.00 | |

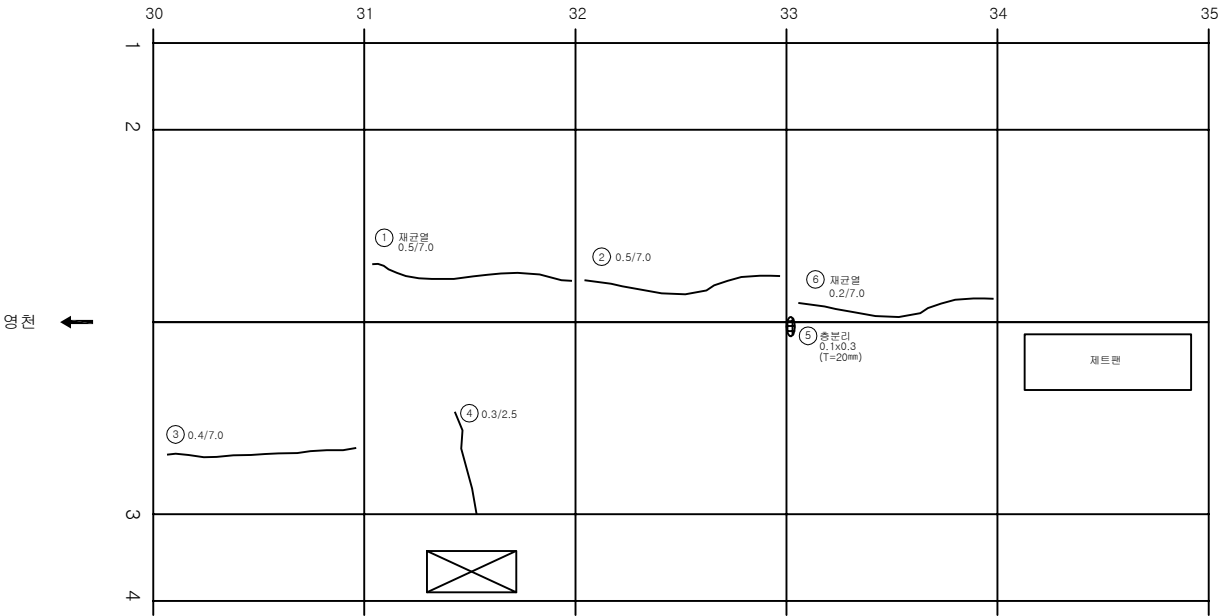
| 부식 | 좌굴, 변형 | 기 타 | 도 면 번호<br>047 |

| 번호 | 발생<br>년도 | 부재 | 손상내용 | 손상현황 | | | | | | | 비 고 |
|---|---|---|---|---|---|---|---|---|---|---|---|
| 1 | 19하 | 천단부 | 재균열(Cw=0.5mm이상) | 0.5 | 7.0 | | 7.00 | m | 1 | 7.00 | |
| 2 | 19하 | 천단부 | 균열(Cw=0.5mm이상) | 0.5 | 7.0 | | 7.00 | m | 1 | 7.00 | |
| 3 | 19하 | 천단부 | 균열(Cw=0.3mm이상) | 0.4 | 7.0 | | 7.00 | m | 1 | 7.00 | |
| 4 | 19하 | 천단부 | 균열(Cw=0.3mm이상) | 0.3 | 2.5 | | 2.50 | m | 1 | 2.50 | |
| 6 | 21하 | 천단부 | 재균열(Cw=0.3mm미만) | 0.2 | 7.0 | | 7.00 | m | 1 | 7.00 | |

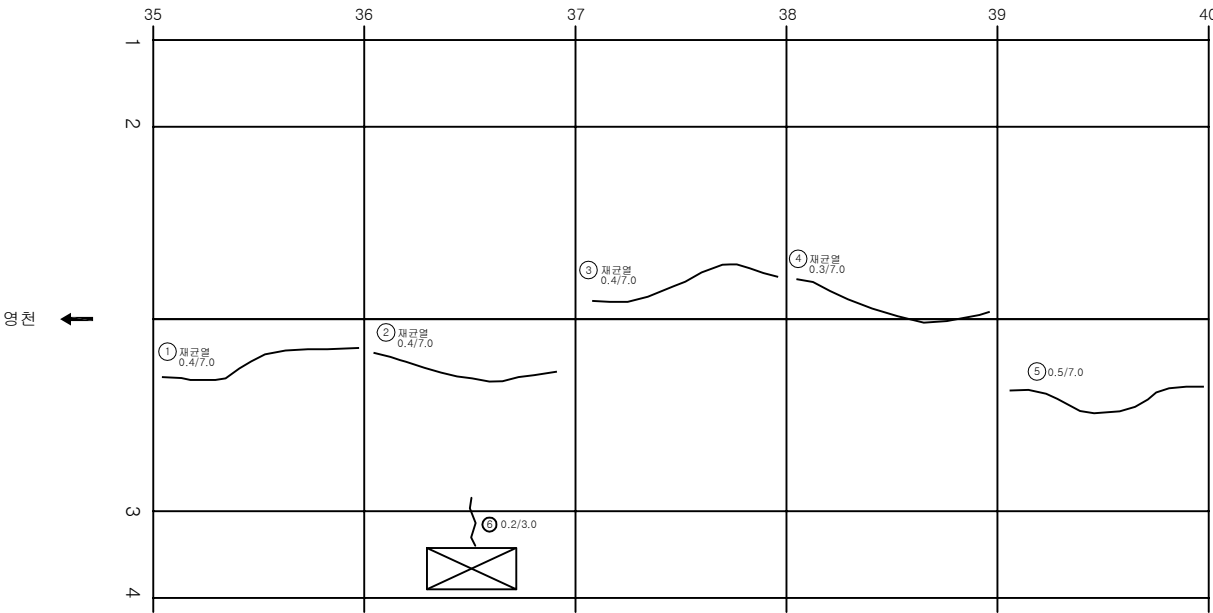
| 번 호 | 발 생 연 도 | 부 재 | 손 상 내 용 | 손 상 현 황 | | | | | | | 비 고 |
|---|---|---|---|---|---|---|---|---|---|---|---|
| 1 | 19하 | 천단부 | 재균열 (Cw=0.3mm이상) | 0.4 | 7.0 | | 7.00 | m | 1 | 7.00 | |
| 2 | 19하 | 천단부 | 재균열 (Cw=0.3mm이상) | 0.4 | 7.0 | | 7.00 | m | 1 | 7.00 | |
| 3 | 19하 | 천단부 | 재균열 (Cw=0.3mm이상) | 0.4 | 7.0 | | 7.00 | m | 1 | 7.00 | |
| 4 | 19하 | 천단부 | 재균열 (Cw=0.3mm이상) | 0.3 | 7.0 | | 7.00 | m | 1 | 7.00 | |
| 5 | 19하 | 천단부 | 균열 (Cw=0.5mm이상) | 0.5 | 7.0 | | 7.00 | m | 1 | 7.00 | |
| 6 | 25하 | 측벽부 | 균열 (Cw=0.3mm미만) | 0.2 | 3.0 | | 3.00 | m | 1 | 3.00 | |

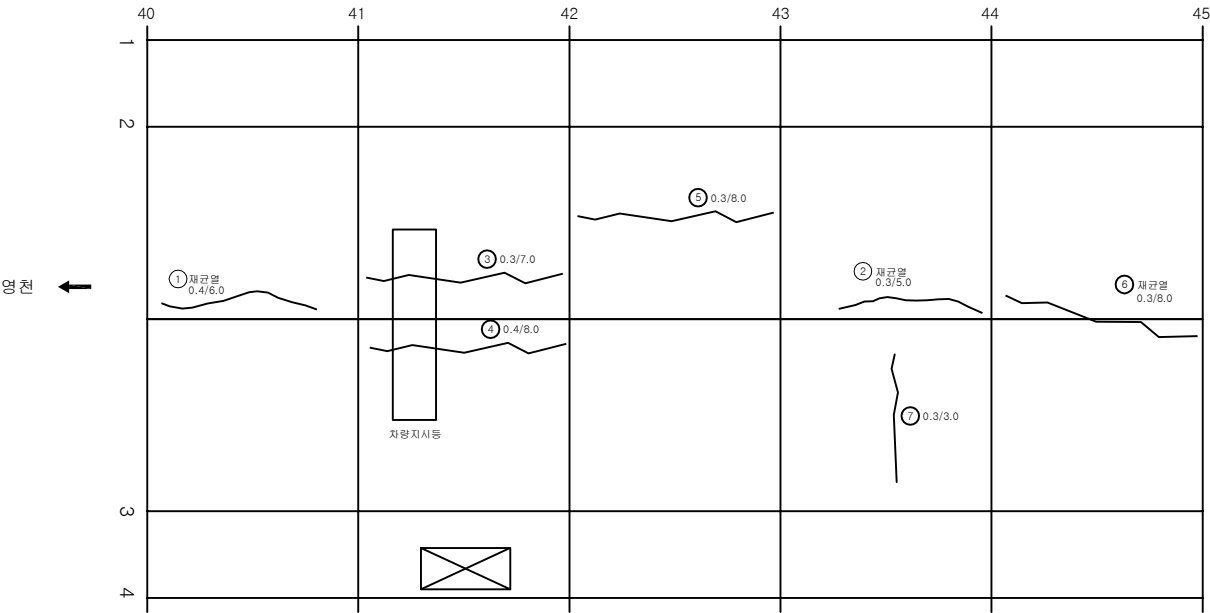
| 번호 | 발생<br>년도 | 부재 | 손상내용 | 손상현황 | | | | | | | 비 고 |
|---|---|---|---|---|---|---|---|---|---|---|---|
| 1 | 19하 | 천단부 | 재균열(Cw=0.3mm이상) | 0.4 | 6.0 | | 6.00 | m | 1 | 6.00 | |
| 2 | 19하 | 천단부 | 재균열(Cw=0.3mm이상) | 0.3 | 5.0 | | 5.00 | m | 1 | 5.00 | |
| 3 | 21하 | 천단부 | 균열(Cw=0.3mm이상) | 0.3 | 7.0 | | 7.00 | m | 1 | 7.00 | |
| 4 | 21하 | 천단부 | 균열(Cw=0.3mm이상) | 0.4 | 8.0 | | 8.00 | m | 1 | 8.00 | |
| 5 | 21하 | 천단부 | 균열(Cw=0.3mm이상) | 0.3 | 8.0 | | 8.00 | m | 1 | 8.00 | |
| 6 | 21하 | 천단부 | 재균열(Cw=0.3mm이상) | 0.3 | 8.0 | | 8.00 | m | 1 | 8.00 | |
| 7 | 25상 | 천단부 | 균열(Cw=0.3mm이상) | 0.3 | 3.0 | | 3.00 | m | 1 | 3.00 | 손상증가 |

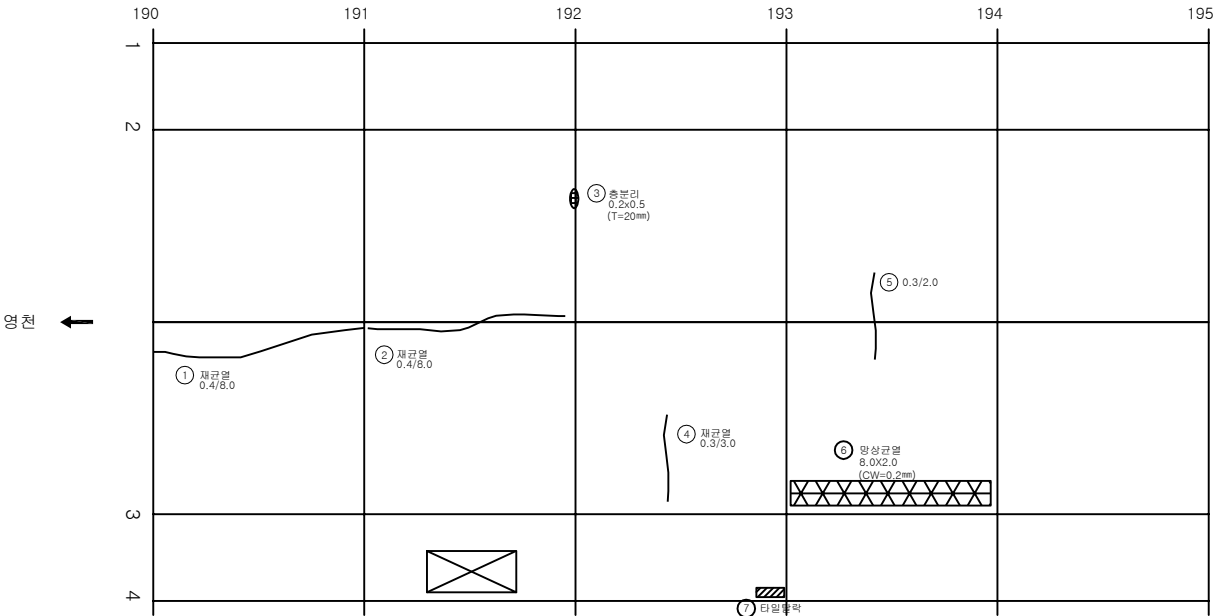
| 도 면 번호 | 078 |

| 번호 | 발생<br>년도 | 부재 | 손상내용 | 손상현황 | | | | | | | 비 고 |
|---|---|---|---|---|---|---|---|---|---|---|---|
| 1 | 19하 | 천단부 | 재균열(Cw=0.3mm이상) | 0.4 | 8.0 | | 8.00 | m | 1 | 8.00 | |
| 2 | 19하 | 천단부 | 재균열(Cw=0.3mm이상) | 0.4 | 8.0 | | 8.00 | m | 1 | 8.00 | |
| 4 | 19하 | 천단부 | 재균열(Cw=0.3mm이상) | 0.3 | 3.0 | | 3.00 | m | 1 | 3.00 | |
| 5 | 19하 | 천단부 | 균열(Cw=0.3mm이상) | 0.3 | 2.0 | | 2.00 | m | 1 | 2.00 | |
| 6 | 23하 | 천단부 | 망상균열 | 0.2 | 8.0 | 2.0 | 16.00 | m <sup>2</sup> | 1 | 16.00 | |

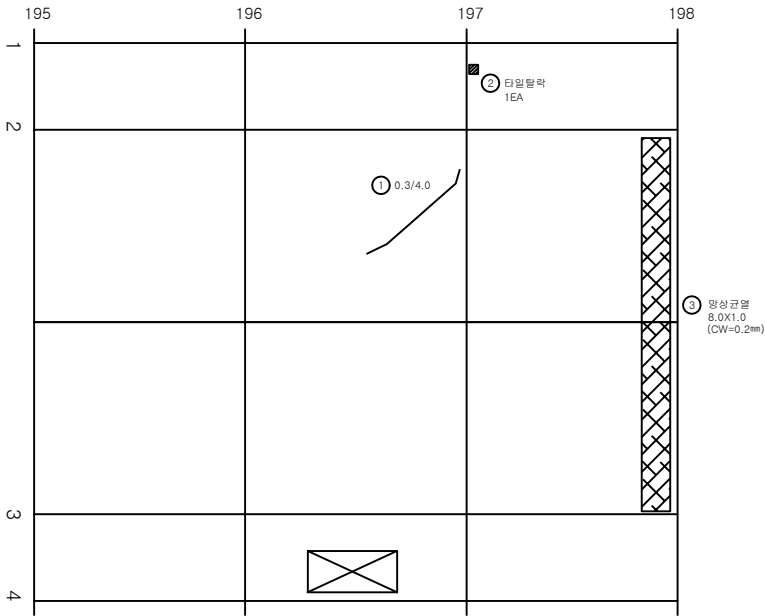
| | 부식 | 좌굴, 변형 | 기 타 | 도 면 번호<br>079 |

| 번호 | 발생<br>년도 | 부재 | 손상내용 | 손상현황 | | | | | | | 비 고 |
|---|---|---|---|---|---|---|---|---|---|---|---|
| 1 | 21하 | 천단부 | 균열(Cw=0.3mm이상) | 0.3 | 4.0 | | 4.00 | m | 1 | 4.00 | |
| 3 | 23하 | 천단부 | 망상균열 | 0.2 | 8.0 | 1.0 | 8.00 | m | 1 | 8.00 | |

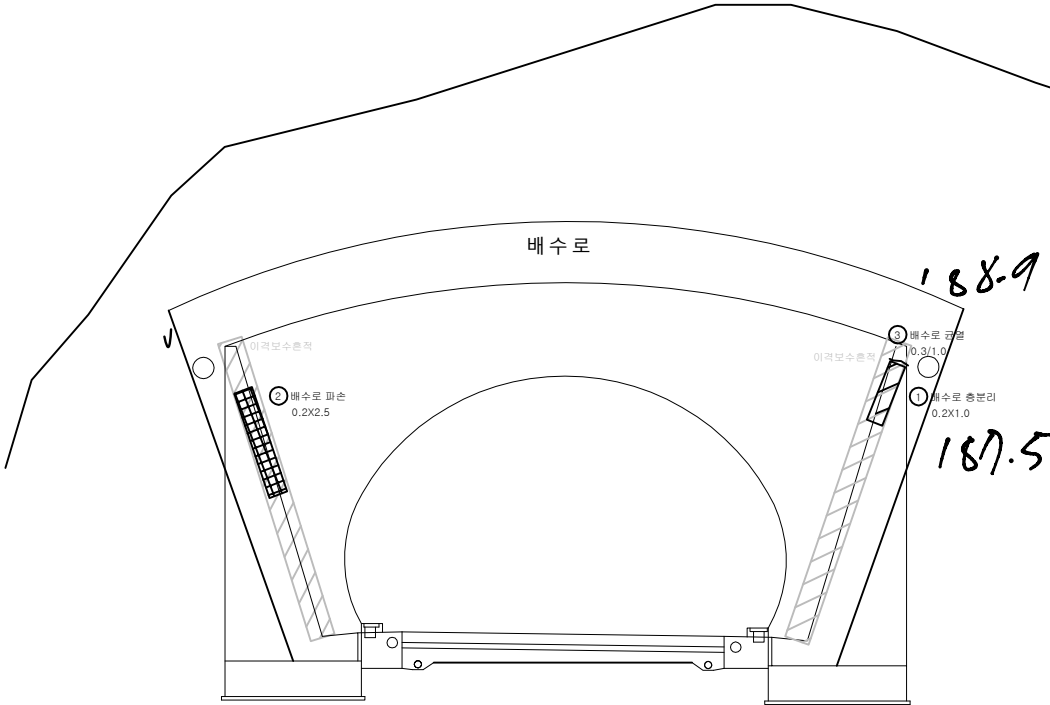
| 부식 | 좌굴, 변형 | 기 타 | 도 면 번 호<br>080 |

| 번호 | 발생<br>년도 | 부재 | 손상내용 | 손상현황 | | | | | | 비 고 | |
|---|---|---|---|---|---|---|---|---|---|---|---|
| 3 | 25하 | 배수시설 | 배수로 균열 | 0.3 | 1.0 | | 1.00 | m | 1 | 1.00 | |
