상주영천고속도로 2024~2025년 시설물 안전점검 용역  
(2025년 하반기 정밀안전점검)

# 외 관 조 사 망 도

평호터널(상주방향)

2025.12

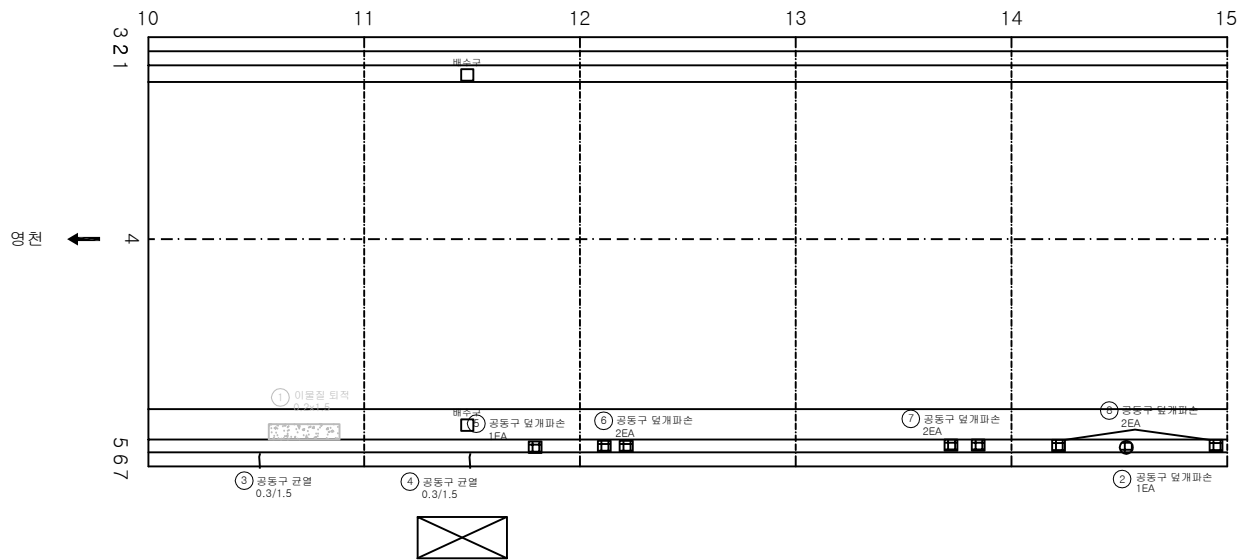
## ID:평 호 터 널 (상 주 )-포 장 ,공 동 구 Span No.11~15

| 번 호 | 발 생 연 도 | 부 재 | 손 상 내 용 | 손 상 현 황 | | | | | | | 비 고 |
|---|---|---|---|---|---|---|---|---|---|---|---|
| 1 | 20상 | 배수시설 | 측구 균열 | | 1.0 | | 1.00 | m | 1 | 1.00 | |
| 2 | 20상 | 배수시설 | 측구 균열 | | 1.0 | | 1.00 | m | 2 | 2.00 | |
| 3 | 20상 | 배수시설 | 측구 균열 | | 1.0 | | 1.00 | m | 1 | 1.00 | |
| 4 | 20상 | 공동구 | 공동구 균열 | 0.5 | 1.5 | | 1.50 | m | 2 | 3.00 | |
| 7 | 20상 | 공동구 | 공동구 균열 | 0.3 | 1.5 | | 1.50 | m | 1 | 1.50 | |
| 8 | 20상 | 공동구 | 공동구 균열 | 1.0 | 1.5 | | 1.50 | m | 1 | 1.50 | |

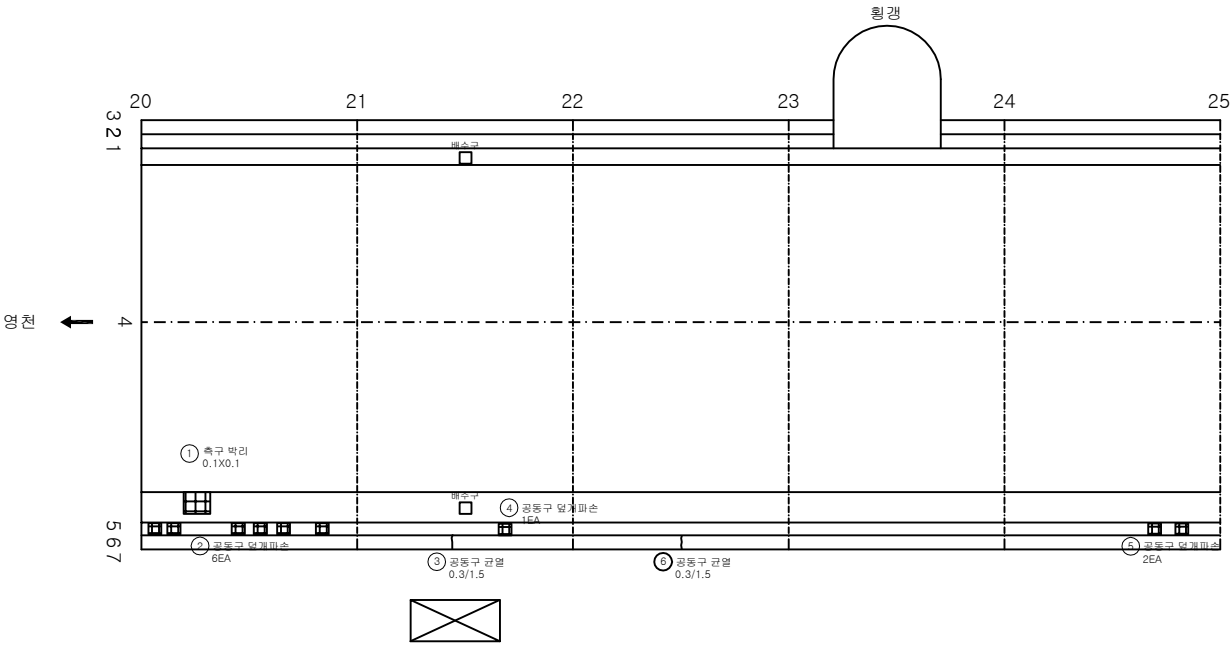
| 부식 | 좌굴, 변형 | 기 타 | 도 면 번 호<br>005 |

| 번 호 | 발 생 연 도 | 부 재 | 손 상 내 용 | 손 상 현 황 | | | | | | | 비 고 |
|---|---|---|---|---|---|---|---|---|---|---|---|
| 1 | 20상 | 배수시설 | 측구 균열 | | 1.0 | | 1.00 | m | 1 | 1.00 | |
| 2 | 20상 | 배수시설 | 측구 균열 | | 1.0 | | 1.00 | m | 2 | 2.00 | |
| 3 | 20상 | 배수시설 | 측구 균열 | | 1.0 | | 1.00 | m | 1 | 1.00 | |
| 5 | 20상 | 공동구 | 공동구 균열 | 0.5 | 1.5 | | 1.50 | m | 1 | 1.50 | |
| 7 | 20상 | 공동구 | 공동구 균열 | 1.0 | 1.5 | | 1.50 | m | 1 | 1.50 | |
| 11 | 20상 | 공동구 | 공동구 균열 | 0.3 | 1.5 | | 1.50 | m | 1 | 1.50 | |
| 13 | 23하 | 포장 | 포장 균열 | | 8.0 | | 8.00 | m | 1 | 8.00 | |

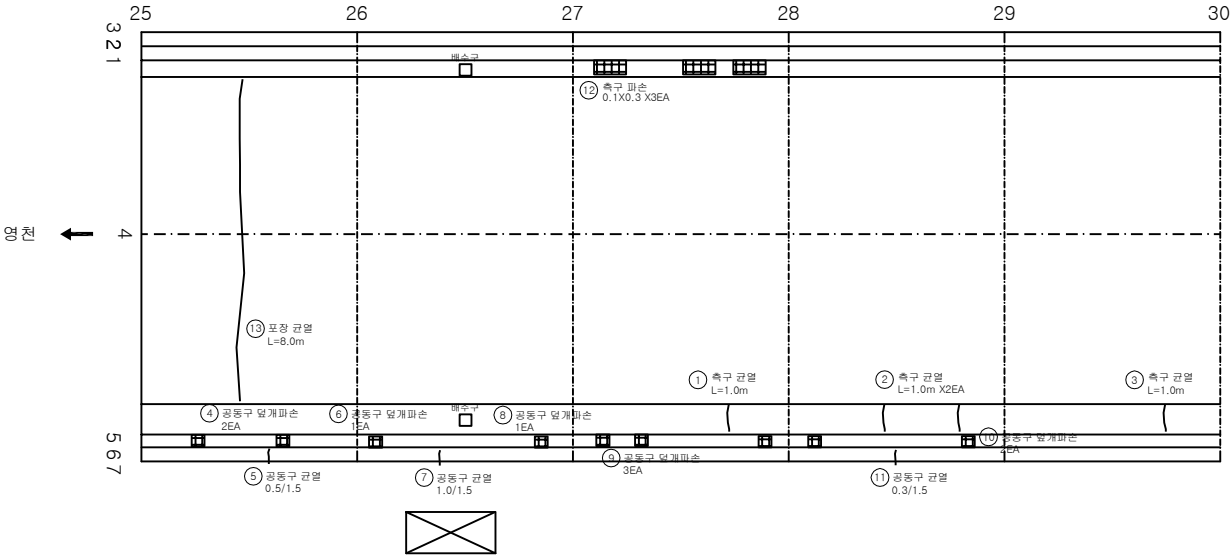
| | 부식 | 좌굴, 변형 | 기 타 | 도 면 번 호<br>006 |

| 번 호 | 발 생 연 도 | 부 재 | 손 상 내 용 | 손 상 현 황 | | | | | | | 비 고 |
|---|---|---|---|---|---|---|---|---|---|---|---|
| 2 | 20상 | 공동구 | 공동구 균열 | 0.3 | 1.5 | | 1.50 | m | 1 | 1.50 | |
| 3 | 20상 | 공동구 | 공동구 균열 | 0.3 | 1.5 | | 1.50 | m | 1 | 1.50 | |
| 6 | 20상 | 공동구 | 공동구 균열 | 0.5 | 1.5 | | 1.50 | m | 1 | 1.50 | |
| 9 | 20상 | 공동구 | 공동구 균열 | 0.2 | 1.5 | | 1.50 | m | 1 | 1.50 | |

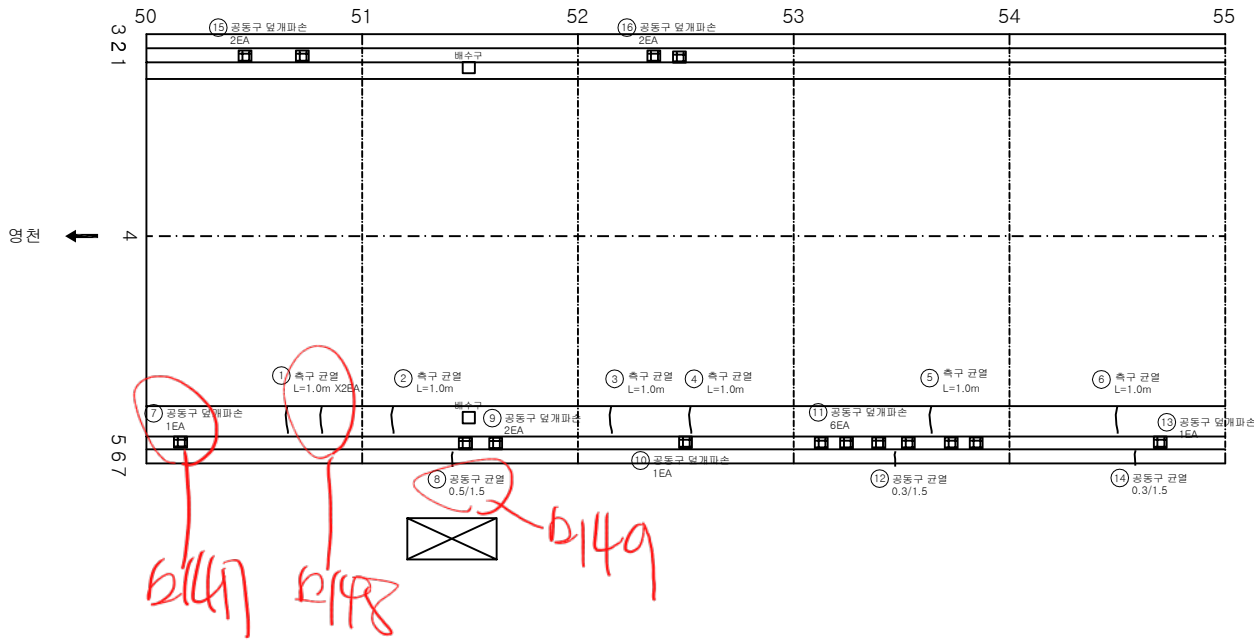
| 번 호 | 발 생 연 도 | 부 재 | 손 상 내 용 | 손 상 현 황 | | | | | | | 비 고 |
|---|---|---|---|---|---|---|---|---|---|---|---|
| 1 | 20상 | 배수시설 | 측구 균열 | | 1.0 | | 1.00 | m | 1 | 1.00 | |
| 2 | 20상 | 배수시설 | 측구 균열 | | 1.0 | | 1.00 | m | 2 | 2.00 | |
| 3 | 20상 | 배수시설 | 측구 균열 | | 1.0 | | 1.00 | m | 1 | 1.00 | |
| 4 | 20상 | 배수시설 | 측구 균열 | | 1.0 | | 1.00 | m | 1 | 1.00 | |
| 5 | 20상 | 배수시설 | 측구 균열 | | 1.0 | | 1.00 | m | 1 | 1.00 | |
| 6 | 20상 | 공동구 | 공동구 균열 | 1.0 | 1.5 | | 1.50 | m | 1 | 1.50 | |
| 8 | 20상 | 공동구 | 공동구 균열 | 0.3 | 1.5 | | 1.50 | m | 1 | 1.50 | |
| 10 | 20상 | 공동구 | 공동구 균열 | 0.3 | 1.5 | | 1.50 | m | 1 | 1.50 | |

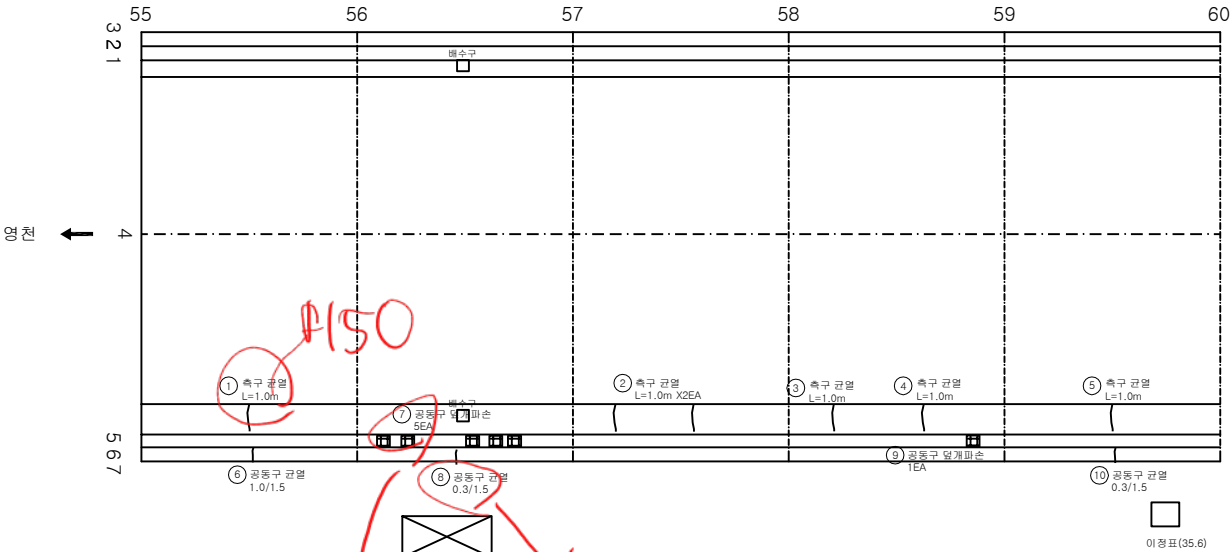
| 번 호 | 발 생 연 도 | 부 재 | 손 상 내 용 | 손 상 현 황 | | | | | | | 비 고 |
|---|---|---|---|---|---|---|---|---|---|---|---|
| 1 | 20상 | 배수시설 | 측구 균열 | | 1.0 | | 1.00 | m | 1 | 1.00 | |
| 2 | 20상 | 배수시설 | 측구 균열 | | 1.0 | | 1.00 | m | 2 | 2.00 | |
| 3 | 20상 | 배수시설 | 측구 균열 | | 1.0 | | 1.00 | m | 1 | 1.00 | |
| 4 | 20상 | 배수시설 | 측구 균열 | | 1.0 | | 1.00 | m | 1 | 1.00 | |
| 5 | 20상 | 배수시설 | 측구 균열 | | 1.0 | | 1.00 | m | 1 | 1.00 | |
| 6 | 20상 | 공동구 | 공동구 균열 | 1.0 | 1.5 | | 1.50 | m | 1 | 1.50 | |
| 8 | 20상 | 공동구 | 공동구 균열 | 0.3 | 1.5 | | 1.50 | m | 1 | 1.50 | |
| 10 | 20상 | 공동구 | 공동구 균열 | 0.3 | 1.5 | | 1.50 | m | 1 | 1.50 | |

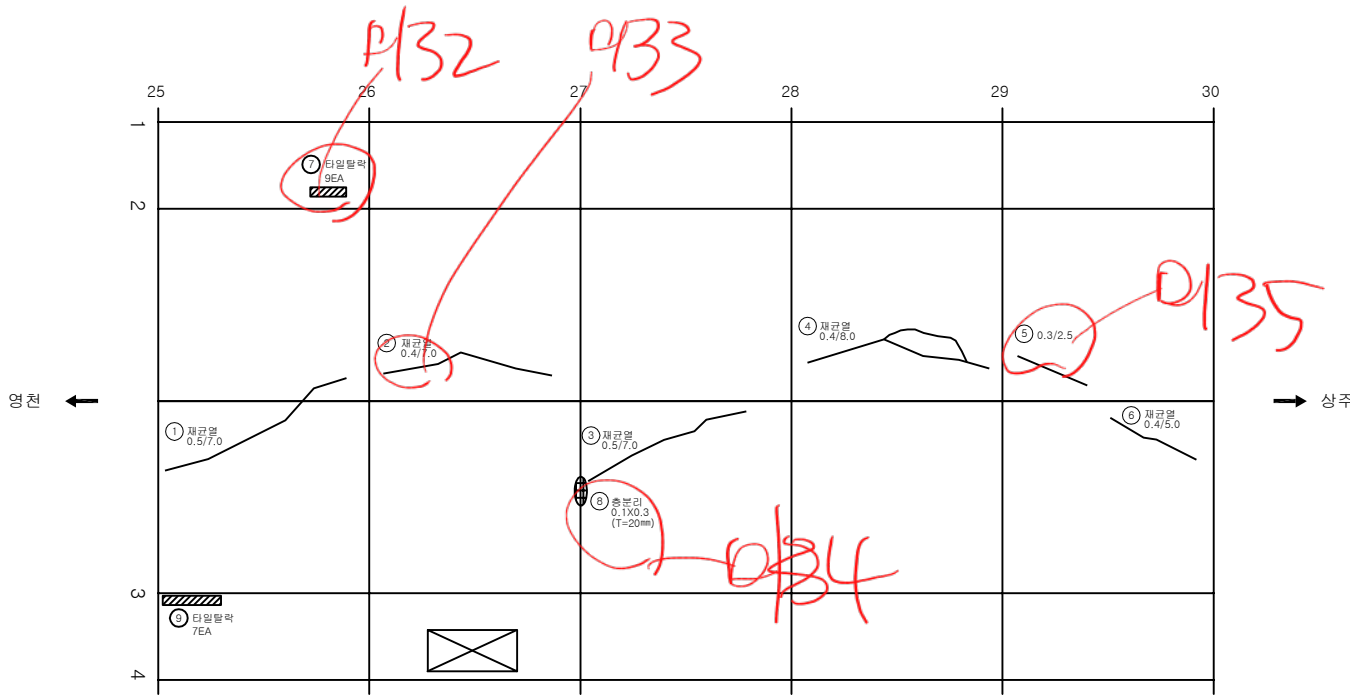
| 번호 | 발생<br>년도 | 부재 | 손상내용 | 손상현황 | | | | | | | 비 고 |
|---|---|---|---|---|---|---|---|---|---|---|---|
| 1 | 19하 | 천단부 | 재균열(Cw=0.5mm이상) | 0.5 | 7.0 | | 7.00 | m | 1 | 7.00 | |
| 2 | 19하 | 천단부 | 재균열(Cw=0.3mm이상) | 0.4 | 7.0 | | 7.00 | m | 1 | 7.00 | |
| 3 | 19하 | 천단부 | 재균열(Cw=0.5mm이상) | 0.5 | 7.0 | | 7.00 | m | 1 | 7.00 | |
| 4 | 19하 | 천단부 | 재균열(Cw=0.3mm이상) | 0.4 | 8.0 | | 8.00 | m | 1 | 8.00 | |
| 5 | 19하 | 천단부 | 균열(Cw=0.3mm이상) | 0.3 | 2.5 | | 2.50 | m | 1 | 2.50 | |
| 6 | 19하 | 천단부 | 재균열(Cw=0.3mm이상) | 0.4 | 5.0 | | 5.00 | m | 1 | 5.00 | |

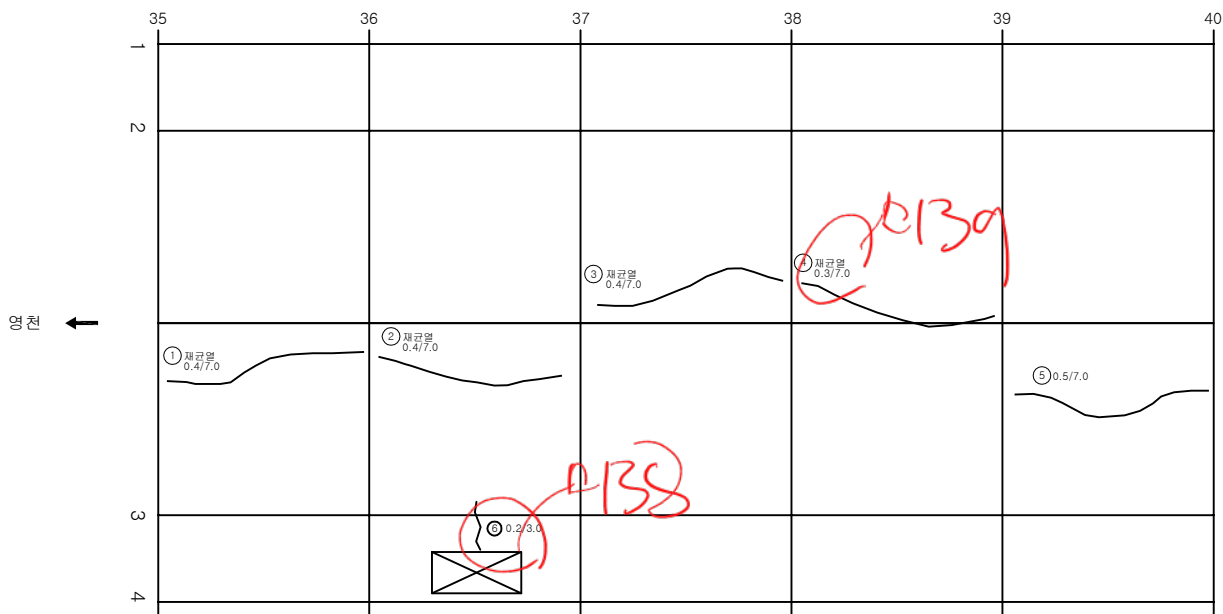
| 번호 | 발생<br>년도 | 부재 | 손상내용 | 손상현황 | | | | | | | 비 고 |
|---|---|---|---|---|---|---|---|---|---|---|---|
| 1 | 19하 | 천단부 | 재균열(Cw=0.3mm이상) | 0.4 | 7.0 | | 7.00 | m | 1 | 7.00 | |
| 2 | 19하 | 천단부 | 재균열(Cw=0.3mm이상) | 0.4 | 7.0 | | 7.00 | m | 1 | 7.00 | |
| 3 | 19하 | 천단부 | 재균열(Cw=0.3mm이상) | 0.4 | 7.0 | | 7.00 | m | 1 | 7.00 | |
| 4 | 19하 | 천단부 | 재균열(Cw=0.3mm이상) | 0.3 | 7.0 | | 7.00 | m | 1 | 7.00 | |
| 5 | 19하 | 천단부 | 균열(Cw=0.5mm이상) | 0.5 | 7.0 | | 7.00 | m | 1 | 7.00 | |
| 6 | 25하 | 측벽부 | 균열(Cw=0.3mm미만) | 0.2 | 3.0 | | 3.00 | m | 1 | 3.00 | |

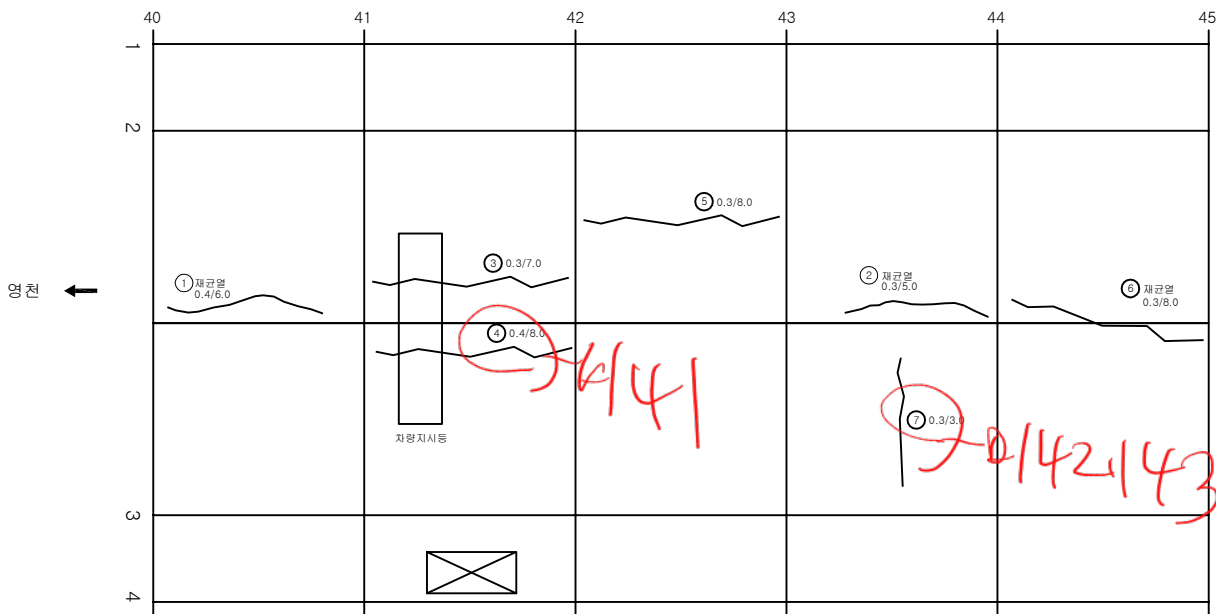
| 번 호 | 발 생 연 도 | 부 재 | 손 상 내 용 | 손 상 현 황 | | | | | | | 비 고 |
|---|---|---|---|---|---|---|---|---|---|---|---|
| 1 | 19하 | 천단부 | 재균열(Cw=0.3mm이상) | 0.4 | 6.0 | | 6.00 | m | 1 | 6.00 | |
| 2 | 19하 | 천단부 | 재균열(Cw=0.3mm이상) | 0.3 | 5.0 | | 5.00 | m | 1 | 5.00 | |
| 3 | 21하 | 천단부 | 균열(Cw=0.3mm이상) | 0.3 | 7.0 | | 7.00 | m | 1 | 7.00 | |
| 4 | 21하 | 천단부 | 균열(Cw=0.3mm이상) | 0.4 | 8.0 | | 8.00 | m | 1 | 8.00 | |
| 5 | 21하 | 천단부 | 균열(Cw=0.3mm이상) | 0.3 | 8.0 | | 8.00 | m | 1 | 8.00 | |
| 6 | 21하 | 천단부 | 재균열(Cw=0.3mm이상) | 0.3 | 8.0 | | 8.00 | m | 1 | 8.00 | |
| 7 | 25상 | 천단부 | 균열(Cw=0.3mm이상) | 0.3 | 3.0 | | 3.00 | m | 1 | 3.00 | 손상증가 |

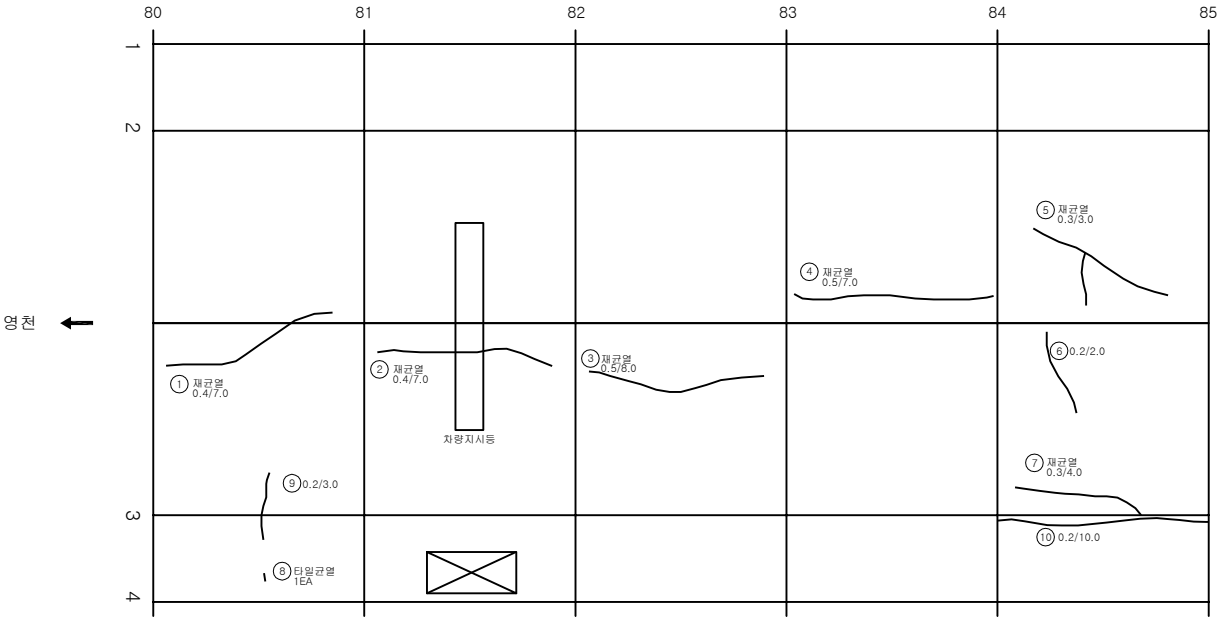
| 번호 | 발생<br>년도 | 부재 | 손상내용 | 손상현황 | | | | | | | 비 고 |
|---|---|---|---|---|---|---|---|---|---|---|---|
| 1 | 19하 | 천단부 | 재균열(Cw=0.3mm이상) | 0.4 | 7.0 | | 7.00 | m | 1 | 7.00 | |
| 2 | 19하 | 천단부 | 재균열(Cw=0.3mm이상) | 0.4 | 7.0 | | 7.00 | m | 1 | 7.00 | |
| 3 | 19하 | 천단부 | 재균열(Cw=0.5mm이상) | 0.5 | 8.0 | | 8.00 | m | 1 | 8.00 | |
| 4 | 19하 | 천단부 | 재균열(Cw=0.5mm이상) | 0.5 | 7.0 | | 7.00 | m | 1 | 7.00 | |
| 5 | 19하 | 천단부 | 재균열(Cw=0.3mm이상) | 0.3 | 7.0 | | 7.00 | m | 1 | 7.00 | |
| 6 | 19하 | 천단부 | 균열(Cw=0.3mm미만) | 0.2 | 2.0 | | 2.00 | m | 1 | 2.00 | |
| 7 | 19하 | 천단부 | 재균열(Cw=0.3mm이상) | 0.3 | 4.0 | | 4.00 | m | 1 | 4.00 | |
| 8 | 19하 | 속벽부 | 타일균열 | | | | 1.00 | EA | 1 | 1.00 | |
| 9 | 19하 | 천단부 | 균열(Cw=0.3mm미만) | 0.2 | 3.0 | | 3.00 | m | 1 | 3.00 | |
| 10 | 19하 | 속벽부 | 균열(Cw=0.3mm미만) | 0.2 | 10.0 | | 10.00 | m | 1 | 10.00 | |

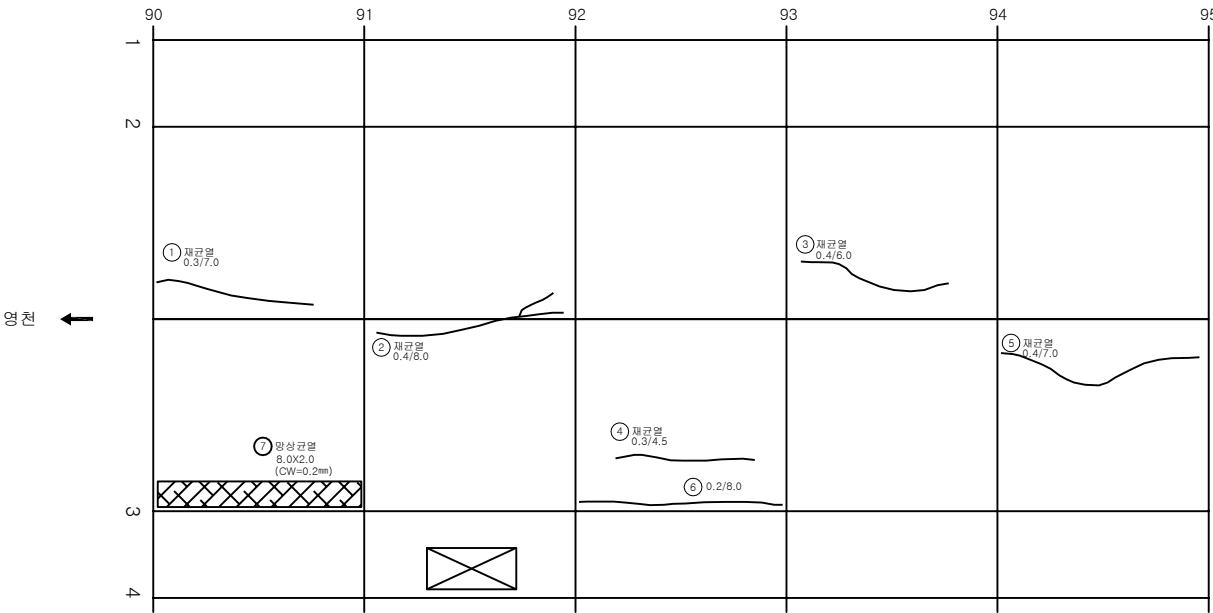
| 번 호 | 발 생 연 도 | 부 재 | 손 상 내 용 | 손 상 현 황 | | | | | | | 비 고 |
|---|---|---|---|---|---|---|---|---|---|---|---|
| 1 | 19하 | 천단부 | 재균열(Cw=0.3mm이상) | 0.3 | 7.0 | | 7.00 | m | 1 | 7.00 | |
| 2 | 19하 | 천단부 | 재균열(Cw=0.3mm이상) | 0.4 | 8.0 | | 8.00 | m | 1 | 8.00 | |
| 3 | 19하 | 천단부 | 재균열(Cw=0.3mm이상) | 0.4 | 6.0 | | 6.00 | m | 1 | 6.00 | |
| 4 | 19하 | 천단부 | 재균열(Cw=0.3mm이상) | 0.3 | 4.5 | | 4.50 | m | 1 | 4.50 | |
| 5 | 19하 | 천단부 | 재균열(Cw=0.3mm이상) | 0.4 | 7.0 | | 7.00 | m | 1 | 7.00 | |
| 6 | 19하 | 천단부 | 균열(Cw=0.3mm미만) | 0.2 | 8.0 | | 8.00 | m | 1 | 8.00 | |
| 7 | 23하 | 천단부 | 망상균열 | 0.2 | 8.0 | 2.0 | 16.00 | m <sup>2</sup> | 1 | 16.00 | |

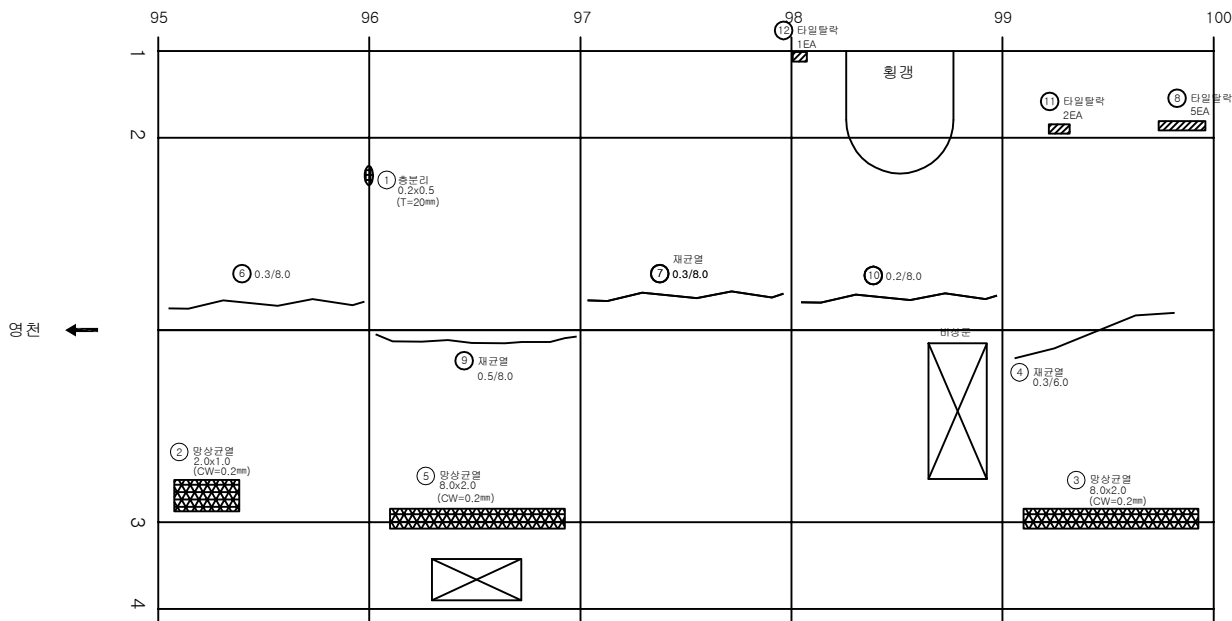
| 번호 | 발생<br>년도 | 부재 | 손상내용 | 손상현황 | | | | | | | 비 고 |
|---|---|---|---|---|---|---|---|---|---|---|---|
| 2 | 19하 | 천단부 | 망상균열 | 0.2 | 2.0 | 1.0 | 2.00 | m <sup>2</sup> | 1 | 2.00 | |
| 3 | 19하 | 천단부 | 망상균열 | 0.2 | 8.0 | 2.0 | 16.00 | m <sup>2</sup> | 1 | 16.00 | |
| 4 | 19하 | 천단부 | 재균열(Cw=0.3mm이상) | 0.3 | 6.0 | | 6.00 | m | 1 | 6.00 | |
| 5 | 19하 | 천단부 | 망상균열 | 0.2 | 8.0 | 2.0 | 16.00 | m <sup>2</sup> | 1 | 16.00 | |
| 6 | 21하 | 천단부 | 균열(Cw=0.3mm이상) | 0.3 | 8.0 | | 8.00 | m | 1 | 8.00 | |
| 7 | 21하 | 천단부 | 재균열(Cw=0.3mm이상) | 0.3 | 8.0 | | 8.00 | m | 1 | 8.00 | |
