상주영천고속도로 2024~2025년 시설물 안전점검 용역  
(2025년 상반기 정기안전점검)

# 외 관 조 사 망 도

평호터널(영천방향)

2025.12

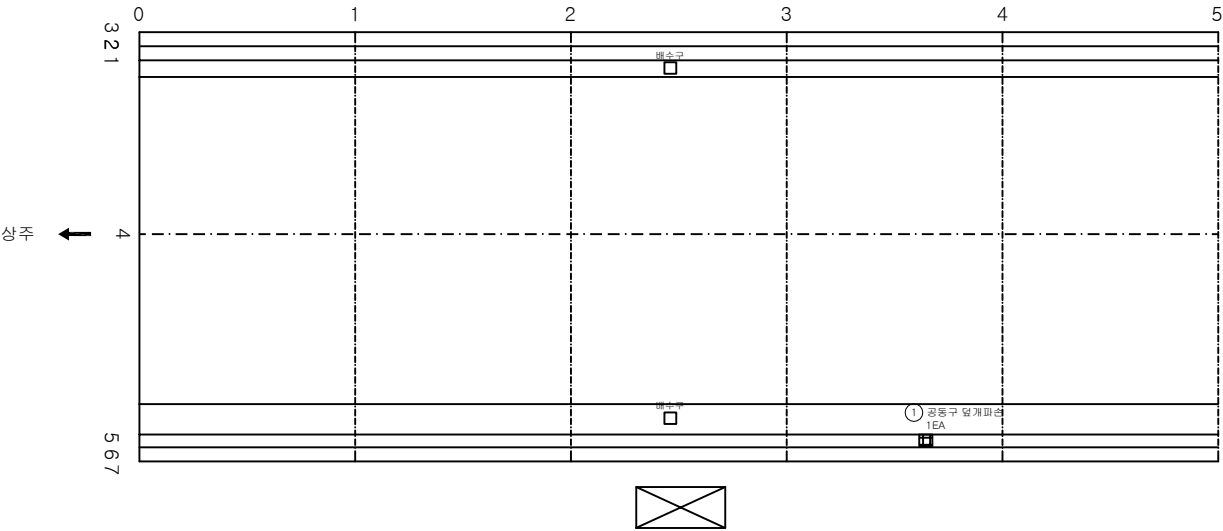
| 번호 | 발생<br>년도 | 부재 | 손상내용 | 손상현황 | | | | | | | 비고 |
|---|---|---|---|---|---|---|---|---|---|---|---|
| 1 | 20상 | 공동구 | 공동구 덮개파손 | | | | 1.00 | EA | 1 | 1.00 | |

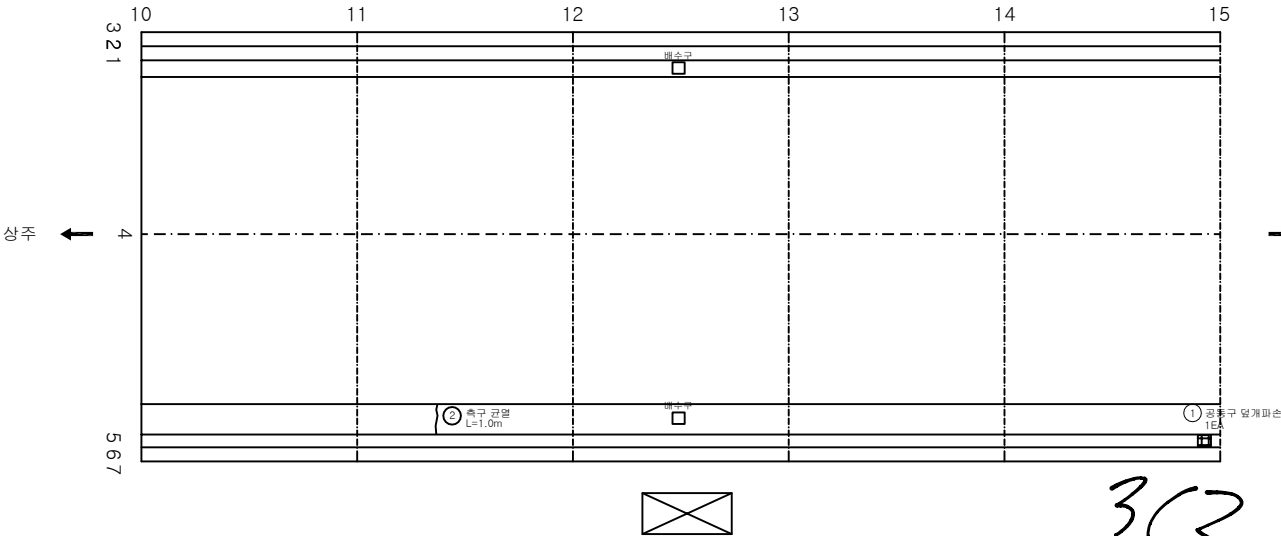
| 철근노출 | 침 하 | 열 화 | 도 면 명<br>평호터널(영천방향) 외관조사망도 |

| 번호 | 발생<br>년도 | 부재 | 손상내용 | 손상현황 | | | | | | 비 고 | |
|---|---|---|---|---|---|---|---|---|---|---|---|
| 2 | 25하 | 배수시설 | 측구 균열 | | 1.0 | | 1.00 | m | 1 | 1.00 | |

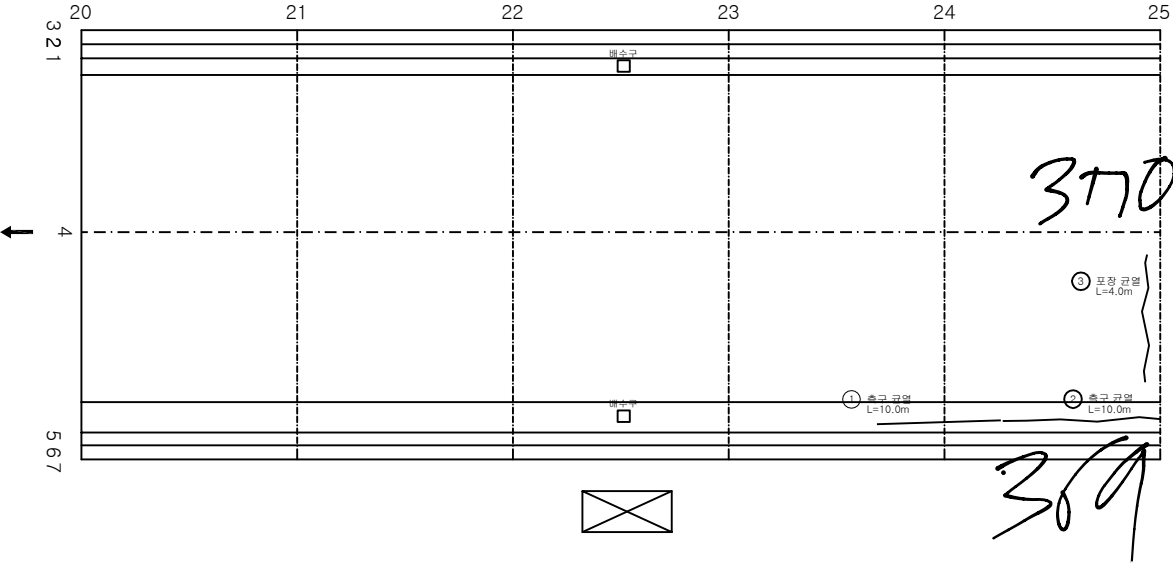
| 번호 | 발생<br>년도 | 부재 | 손상내용 | 손상현황 | | | | | | | 비고 |
|---|---|---|---|---|---|---|---|---|---|---|---|
| 1 | 19하 | 배수시설 | 측구 균열 | | 10.0 | | 10.00 | m | 1 | 10.00 | |
| 2 | 23하 | 배수시설 | 측구 균열 | | 10.0 | | 10.00 | m | 1 | 10.00 | |
| 3 | 24상 | 포장 | 포장 균열 | | 4.0 | | 4.00 | m | 1 | 4.00 | |

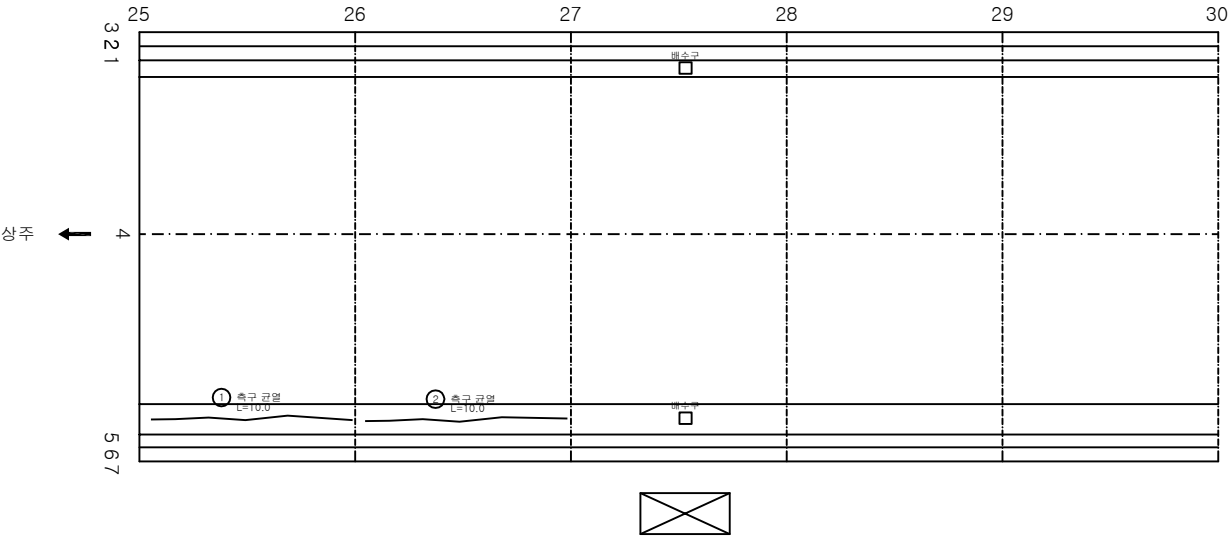
| 부식 | 좌굴, 변형 | 기 타 | 도 면 번호<br>006 |

| 번호 | 발생<br>년도 | 부재 | 손상내용 | 손상현황 | | | | | | 비 고 | |
|---|---|---|---|---|---|---|---|---|---|---|---|
| 1 | 23하 | 배수시설 | 측구 균열 | | 10.0 | | 10.00 | m | 1 | 10.00 | |
| 2 | 23하 | 배수시설 | 측구 균열 | | 10.0 | | 10.00 | m | 1 | 10.00 | |

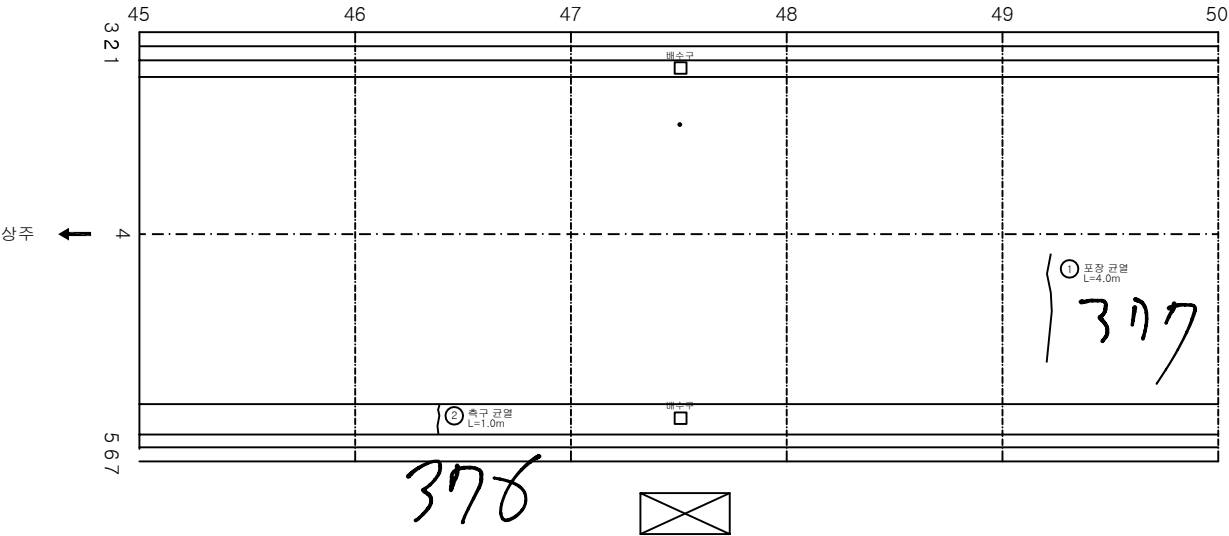
| 번호 | 발생<br>년도 | 부재 | 손상내용 | 손상현황 | | | | | | 비 고 | |
|---|---|---|---|---|---|---|---|---|---|---|---|
| 1 | 23하 | 포장 | 포장 균열 | | 4.0 | | 4.00 | m | 1 | 4.00 | |
| 2 | 25하 | 배수시설 | 측구 균열 | | 1.0 | | 1.00 | m | 1 | 1.00 | |

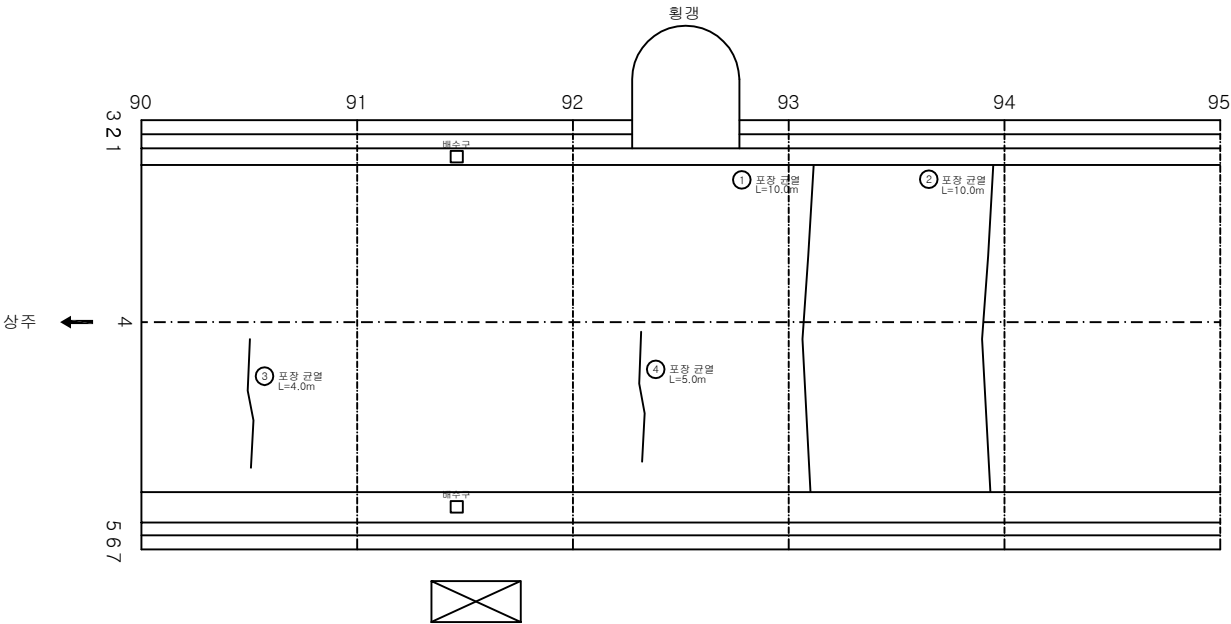
| 번호 | 발생<br>년도 | 부재 | 손상내용 | 손상현황 | | | | | | | 비 고 |
|---|---|---|---|---|---|---|---|---|---|---|---|
| 1 | 19하 | 포장 | 포장 균열 | | 10.0 | | 10.00 | m | 1 | 10.00 | |

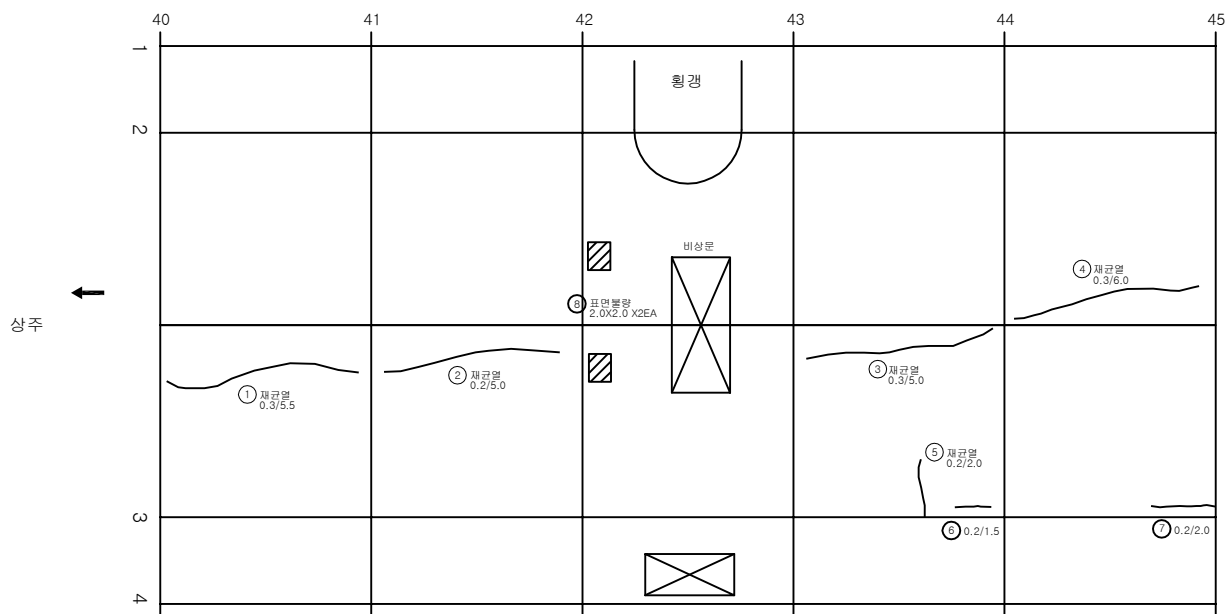
| 도 면 번호 | 045 |

| 번호 | 발생<br>년도 | 부재 | 손상내용 | 손상현황 | | | | | | | 비 고 |
|---|---|---|---|---|---|---|---|---|---|---|---|
| 1 | 19하 | 천단부 | 재균열(Cw=0.3mm이상) | 0.3 | 5.5 | | 5.50 | m | 1 | 5.50 | |
| 2 | 19하 | 천단부 | 재균열(Cw=0.3mm미만) | 0.2 | 5.0 | | 5.00 | m | 1 | 5.00 | |
| 3 | 19하 | 천단부 | 재균열(Cw=0.3mm이상) | 0.3 | 5.0 | | 5.00 | m | 1 | 5.00 | |
| 4 | 19하 | 천단부 | 재균열(Cw=0.3mm이상) | 0.3 | 6.0 | | 6.00 | m | 1 | 6.00 | |
| 5 | 19하 | 천단부 | 재균열(Cw=0.3mm미만) | 0.2 | 2.0 | | 2.00 | m | 1 | 2.00 | |
| 6 | 20상 | 천단부 | 균열(Cw=0.3mm미만) | 0.2 | 1.5 | | 1.50 | m | 1 | 1.50 | |
| 7 | 20상 | 천단부 | 균열(Cw=0.3mm미만) | 0.2 | 2.0 | | 2.00 | m | 1 | 2.00 | |

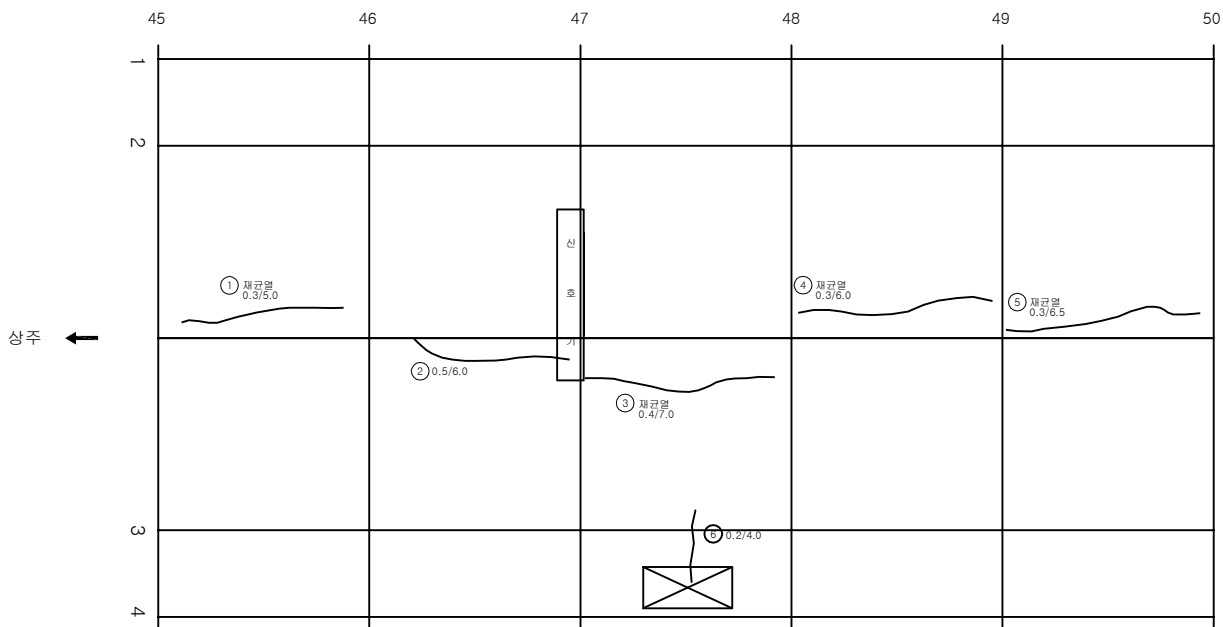
| 도 면 번호 | 046 |

| 번호 | 발생<br>년도 | 부재 | 손상내용 | 손상현황 | | | | | | | 비 고 |
|---|---|---|---|---|---|---|---|---|---|---|---|
| 1 | 19하 | 천단부 | 재균열(Cw=0.3mm이상) | 0.3 | 5.0 | | 5.00 | m | 1 | 5.00 | |
| 2 | 19하 | 천단부 | 균열(Cw=0.5mm이상) | 0.5 | 6.0 | | 6.00 | m | 1 | 6.00 | |
| 3 | 19하 | 천단부 | 재균열(Cw=0.3mm이상) | 0.4 | 7.0 | | 7.00 | m | 1 | 7.00 | |
| 4 | 19하 | 천단부 | 재균열(Cw=0.3mm이상) | 0.3 | 6.0 | | 6.00 | m | 1 | 6.00 | |
| 5 | 19하 | 천단부 | 재균열(Cw=0.3mm이상) | 0.3 | 6.5 | | 6.50 | m | 1 | 6.50 | |
| 6 | 25하 | 측벽부 | 균열(Cw=0.3mm미만) | 0.2 | 4.0 | | 4.00 | m | 1 | 4.00 | |

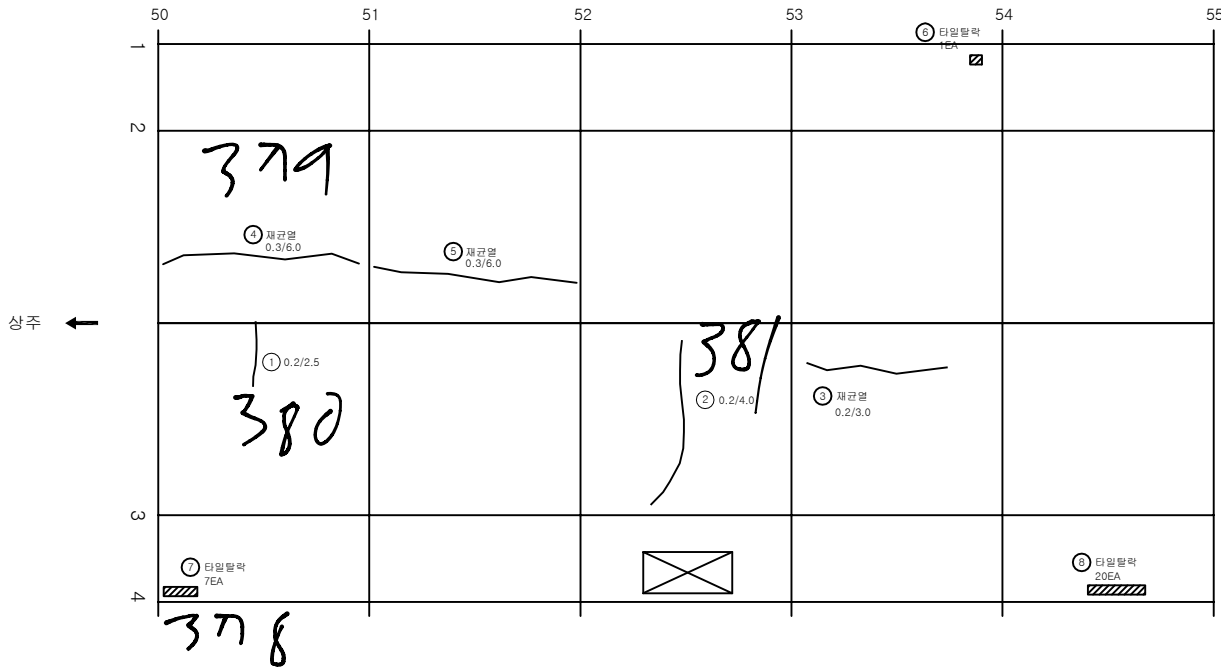
| 번호 | 발생<br>년도 | 부재 | 손상내용 | 손상현황 | | | | | | | 비 고 |
|---|---|---|---|---|---|---|---|---|---|---|---|
| 1 | 19하 | 천단부 | 균열(Cw=0.3mm미만) | 0.2 | 2.5 | | 2.50 | m | 1 | 2.50 | |
| 2 | 19하 | 천단부 | 균열(Cw=0.3mm미만) | 0.2 | 4.0 | | 4.00 | m | 1 | 4.00 | |
| 3 | 21상 | 천단부 | 균열(Cw=0.3mm미만) | 0.2 | 3.0 | | 3.00 | m | 1 | 3.00 | |
| 4 | 25하 | 천단부 | 재균열(Cw=0.3mm미만) | 0.3 | 6.0 | | 6.00 | m | 1 | 6.00 | |
| 5 | 25하 | 천단부 | 재균열(Cw=0.3mm미만) | 0.3 | 6.0 | | 6.00 | m | 1 | 6.00 | |

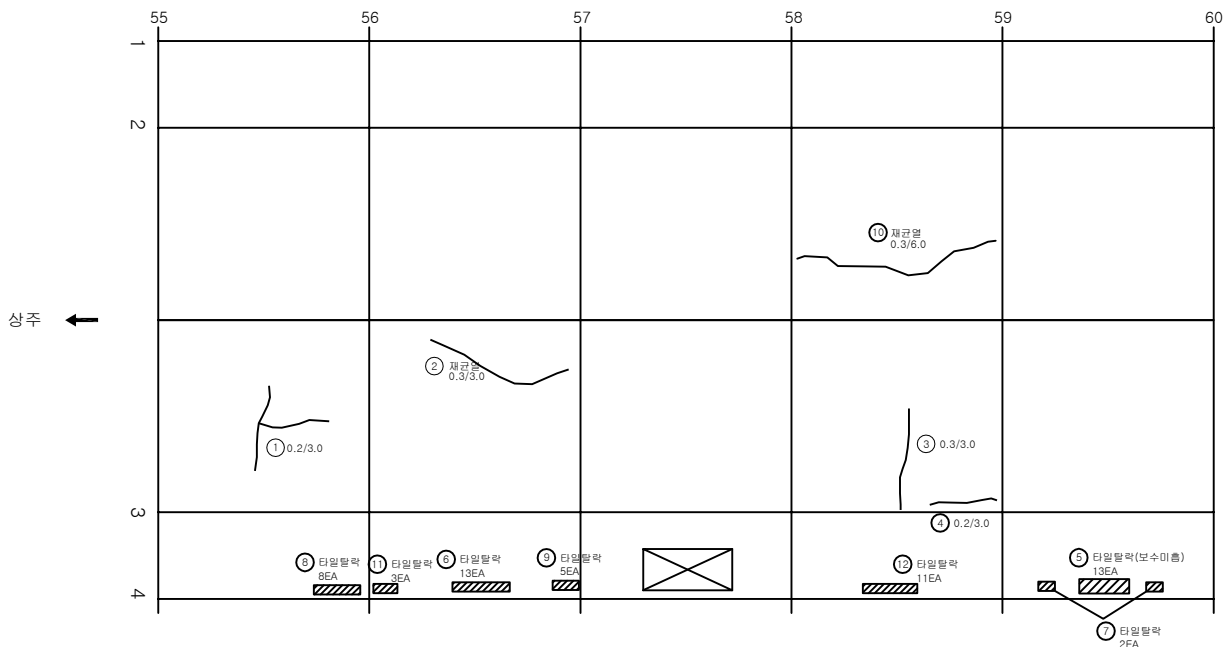
| 도 면 번호 | 048 |

| 번호 | 발생<br>년도 | 부재 | 손상내용 | 손상현황 | | | | | | | 비 고 |
|---|---|---|---|---|---|---|---|---|---|---|---|
| 1 | 19하 | 천단부 | 균열(Cw=0.3mm미만) | 0.2 | 3.0 | | 3.00 | m | 1 | 3.00 | |
| 2 | 19하 | 천단부 | 재균열(Cw=0.3mm이상) | 0.3 | 3.0 | | 3.00 | m | 1 | 3.00 | |
| 3 | 19하 | 천단부 | 균열(Cw=0.3mm이상) | 0.3 | 3.0 | | 3.00 | m | 1 | 3.00 | |
| 4 | 20상 | 천단부 | 균열(Cw=0.3mm미만) | 0.2 | 3.0 | | 3.00 | m | 1 | 3.00 | |
| 10 | 25하 | 천단부 | 재균열(Cw=0.3mm이상) | 0.3 | 6.0 | | 6.00 | m | 1 | 6.00 | |

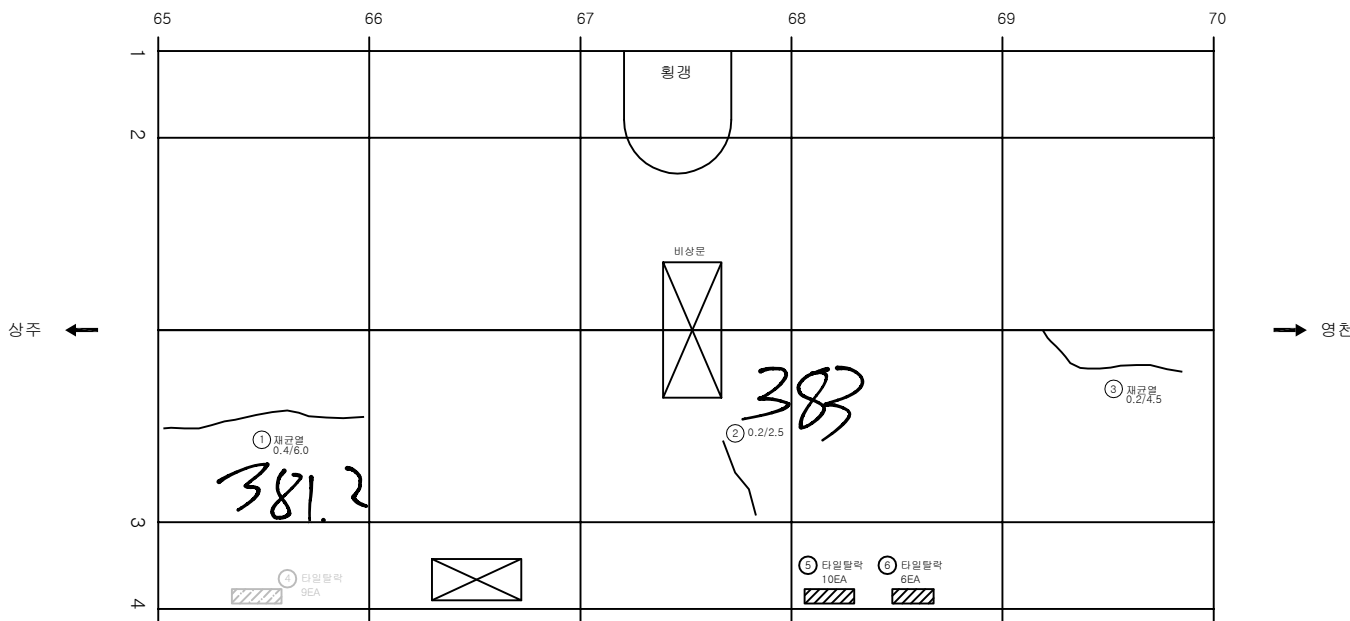
| | | | 050 |

| 번호 | 발생<br>년도 | 부재 | 손상내용 | 손상현황 | | | | | | | 비 고 |
|---|---|---|---|---|---|---|---|---|---|---|---|
| 1 | 19하 | 천단부 | 재균열(Cw=0.3mm이상) | 0.4 | 6.0 | | 6.00 | m | 1 | 6.00 | |
| 2 | 19하 | 천단부 | 균열(Cw=0.3mm미만) | 0.2 | 2.5 | | 2.50 | m | 1 | 2.50 | |
| 3 | 19하 | 천단부 | 재균열(Cw=0.3mm미만) | 0.2 | 4.5 | | 4.50 | m | 1 | 4.50 | |

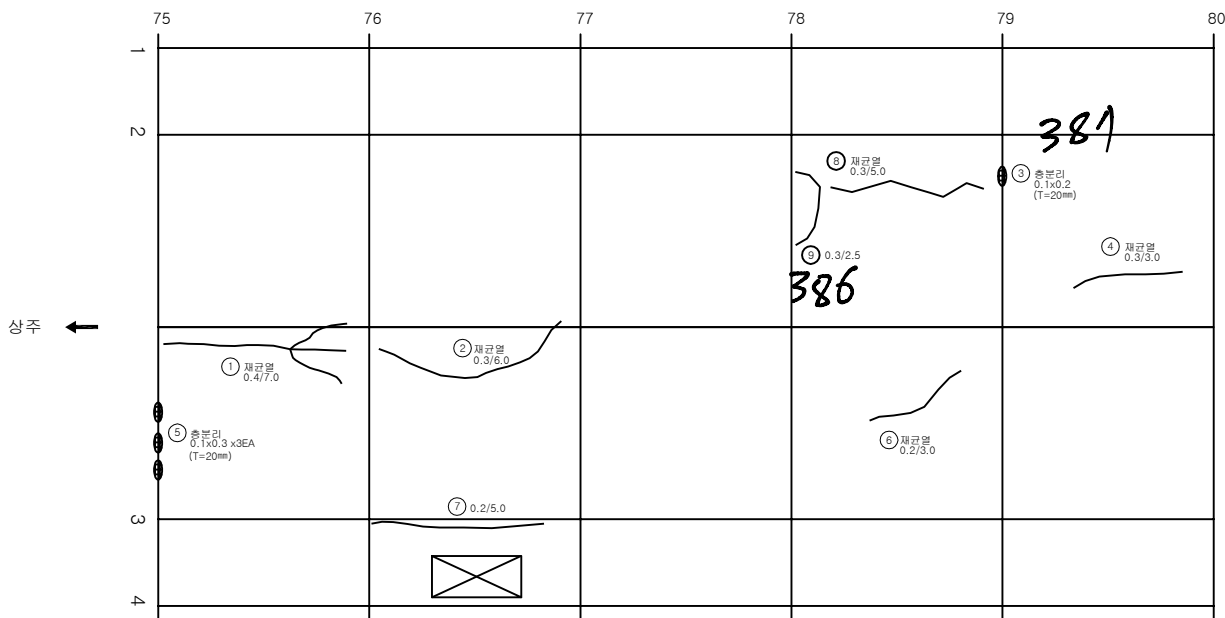
| 번호 | 발생<br>년도 | 부재 | 손상내용 | 손상현황 | | | | | | | 비 고 |
|---|---|---|---|---|---|---|---|---|---|---|---|
| 1 | 19하 | 천단부 | 재균열(Cw=0.3mm이상) | 0.4 | 7.0 | | 7.00 | m | 1 | 7.00 | |
| 2 | 19하 | 천단부 | 재균열(Cw=0.3mm이상) | 0.3 | 6.0 | | 6.00 | m | 1 | 6.00 | |
| 4 | 19하 | 천단부 | 재균열(Cw=0.3mm이상) | 0.3 | 3.0 | | 3.00 | m | 1 | 3.00 | |
| 6 | 19하 | 천단부 | 재균열(Cw=0.3mm미만) | 0.2 | 3.0 | | 3.00 | m | 1 | 3.00 | |
| 7 | 19하 | 측벽부 | 균열(Cw=0.3mm미만) | 0.2 | 5.0 | | 5.00 | m | 1 | 5.00 | |
| 8 | 21상 | 천단부 | 균열(Cw=0.3mm이상) | 0.3 | 5.0 | | 5.00 | m | 1 | 5.00 | |
| 9 | 23하 | 천단부 | 균열(Cw=0.3mm이상) | 0.3 | 2.5 | | 2.50 | m | 1 | 2.50 | |

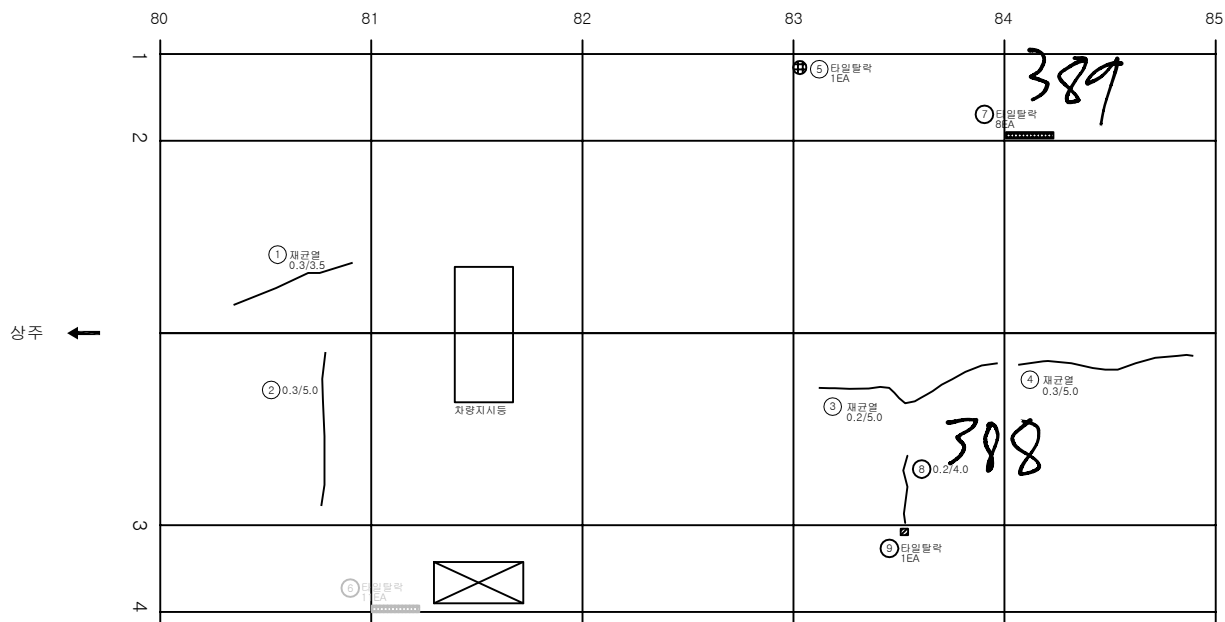
| 번호 | 발생<br>년도 | 부재 | 손상내용 | 손상현황 | | | | | | | 비 고 |
|---|---|---|---|---|---|---|---|---|---|---|---|
| 1 | 19하 | 천단부 | 재균열(Cw=0.3mm이상) | 0.3 | 3.5 | | 3.50 | m | 1 | 3.50 | |
| 2 | 19하 | 천단부 | 균열(Cw=0.3mm이상) | 0.3 | 5.0 | | 5.00 | m | 1 | 5.00 | |
| 3 | 19하 | 천단부 | 재균열(Cw=0.3mm미만) | 0.2 | 5.0 | | 5.00 | m | 1 | 5.00 | |
| 4 | 19하 | 천단부 | 재균열(Cw=0.3mm이상) | 0.3 | 5.0 | | 5.00 | m | 1 | 5.00 | |
| 8 | 25하 | 천단부 | 균열(Cw=0.3mm미만) | 0.2 | 4.0 | | 4.00 | m | 1 | 4.00 | |

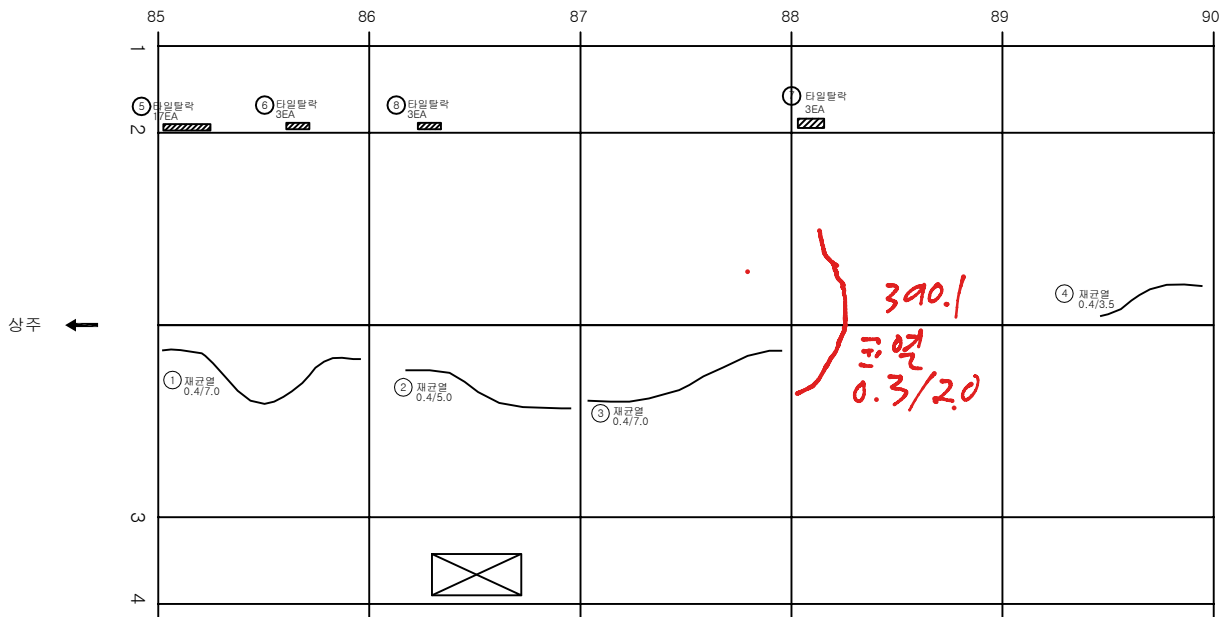
| 도 면 번호 | 054 |

| 번호 | 발생<br>년도 | 부재 | 손상내용 | 손상현황 | | | | | | | 비 고 |
|---|---|---|---|---|---|---|---|---|---|---|---|
| 1 | 19하 | 천단부 | 재균열(Cw=0.3mm이상) | 0.4 | 7.0 | | 7.00 | m | 1 | 7.00 | |
| 2 | 19하 | 천단부 | 재균열(Cw=0.3mm이상) | 0.4 | 5.0 | | 5.00 | m | 1 | 5.00 | |
| 3 | 19하 | 천단부 | 재균열(Cw=0.3mm이상) | 0.4 | 7.0 | | 7.00 | m | 1 | 7.00 | |
| 4 | 19하 | 천단부 | 재균열(Cw=0.3mm이상) | 0.4 | 3.5 | | 3.50 | m | 1 | 3.50 | |
| 5 | 21하 | 측벽부 | 타일탈락 | | | | 1.00 | EA | 17 | 17.00 | 손상증가 |
| 6 | 23하 | 측벽부 | 타일탈락 | | | | 1.00 | EA | 3 | 3.00 | 손상감소 |
