상주영천고속도로 2024~2025년 시설물 안전점검 용역  
(2025년 상반기 정기안전점검)

# 외 관 조 사 망 도

평호터널(영천방향)

(주)명성엔지니어링

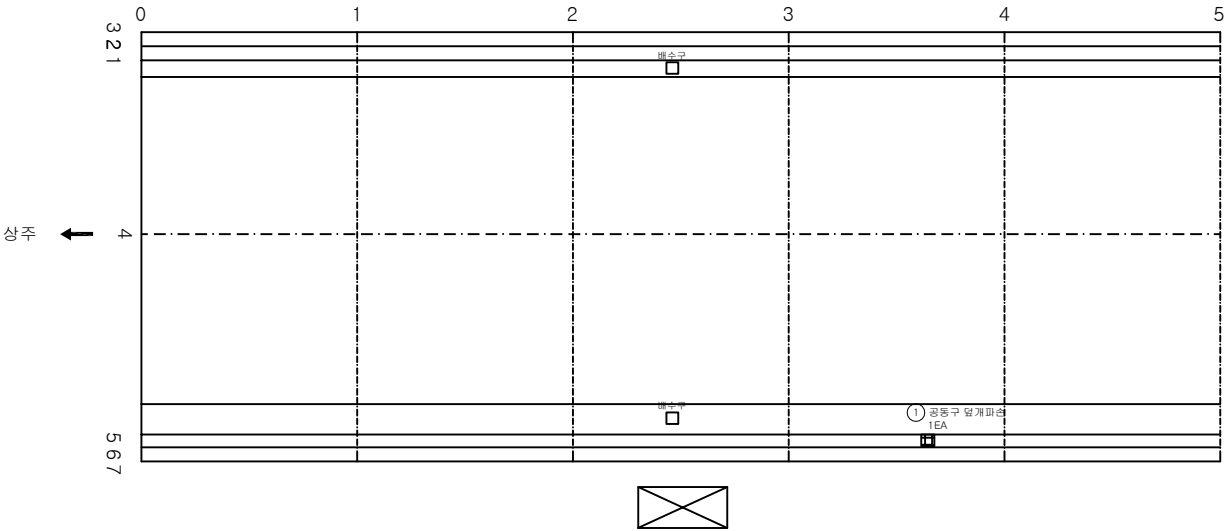
| 부식 | 좌굴, 변형 | 기 타 | 도 면 번호<br>001 |

| 번호 | 발생<br>년도 | 부재 | 손상내용 | 손상현황 | | | | | | | 비고 |
|---|---|---|---|---|---|---|---|---|---|---|---|
| 1 | 20상 | 공동구 | 공동구 덮개파손 | | | | 1.00 | EA | 1 | 1.00 | |

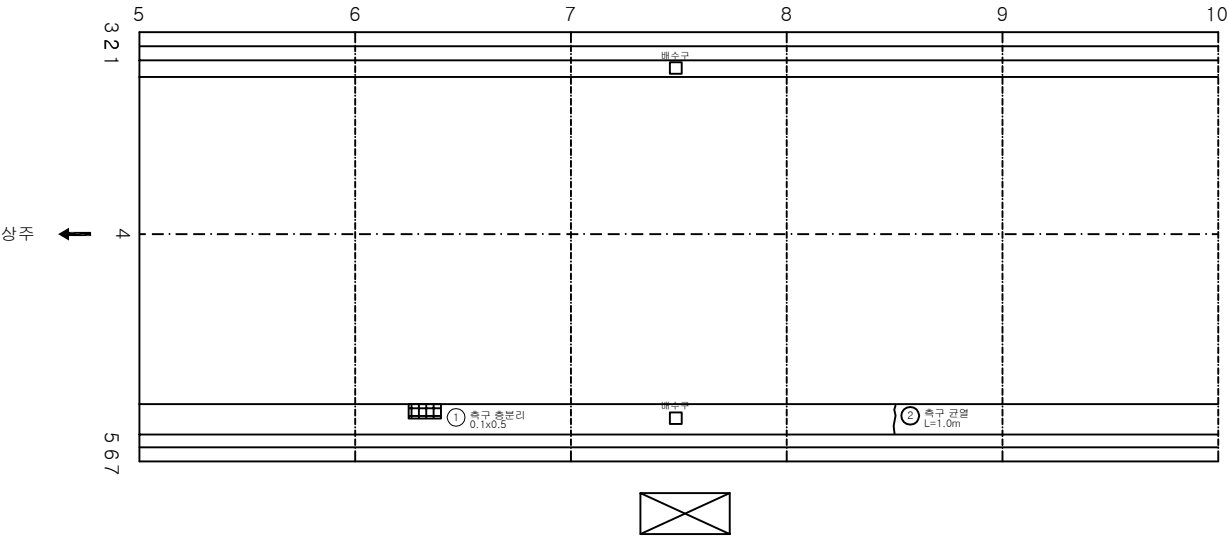
| 번 호 | 발 생 연 도 | 부 재 | 손 상 내 용 | 손 상 현 황 | | | | | | | 비 고 |
|---|---|---|---|---|---|---|---|---|---|---|---|
| 2 | 25하 | 배수시설 | 측구 균열 | | 1.0 | | 1.00 | m | 1 | 1.00 | |

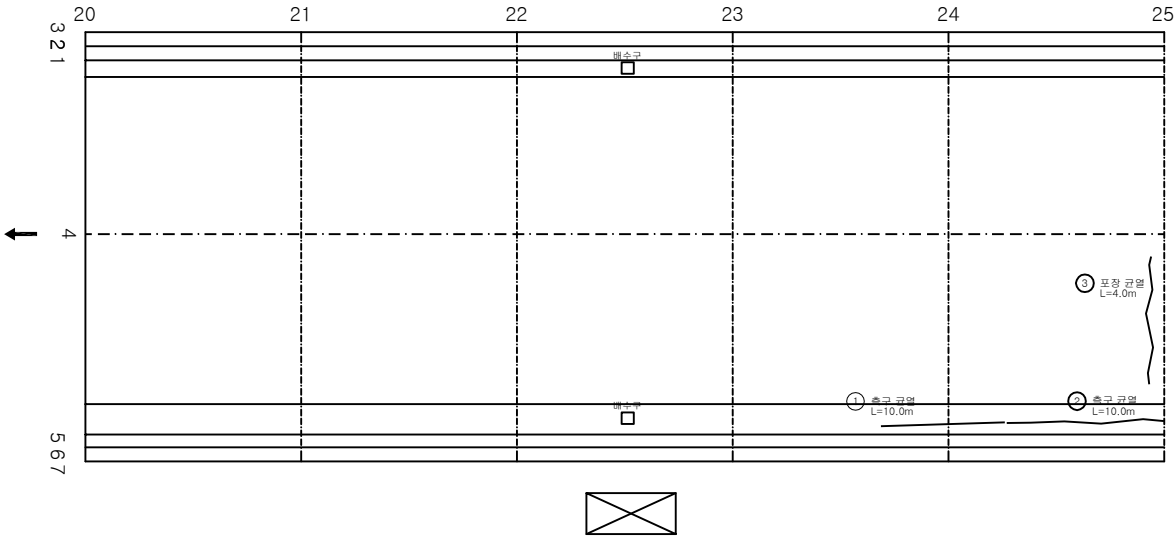
| 부식 | 좌굴, 변형 | 기 타 | 도 면 번호<br>005 |

| 번호 | 발생<br>년도 | 부재 | 손상내용 | 손상현황 | | | | | | | 비 고 |
|---|---|---|---|---|---|---|---|---|---|---|---|
| 1 | 19하 | 배수시설 | 측구 균열 | | 10.0 | | 10.00 | m | 1 | 10.00 | |
| 2 | 23하 | 배수시설 | 측구 균열 | | 10.0 | | 10.00 | m | 1 | 10.00 | |
| 3 | 24상 | 포장 | 포장 균열 | | 4.0 | | 4.00 | m | 1 | 4.00 | |

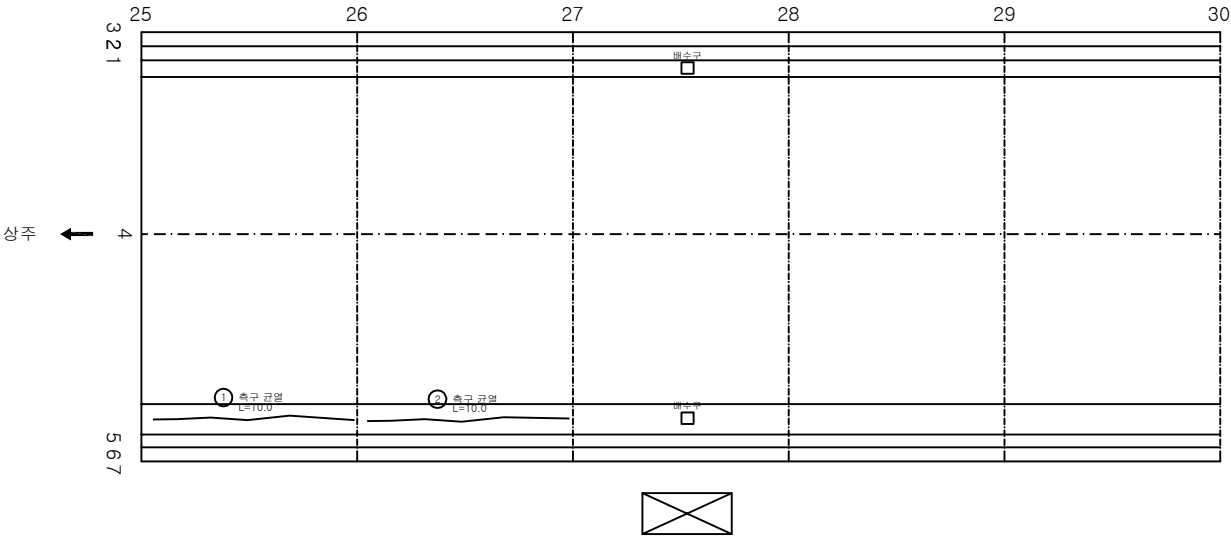
| 부식 | 좌굴, 변형 | 기 타 | 도 면 번호<br>006 |

| 번호 | 발생<br>년도 | 부재 | 손상내용 | 손상현황 | | | | | | 비 고 | |
|---|---|---|---|---|---|---|---|---|---|---|---|
| 1 | 23하 | 배수시설 | 측구 균열 | | 10.0 | | 10.00 | m | 1 | 10.00 | |
| 2 | 23하 | 배수시설 | 측구 균열 | | 10.0 | | 10.00 | m | 1 | 10.00 | |

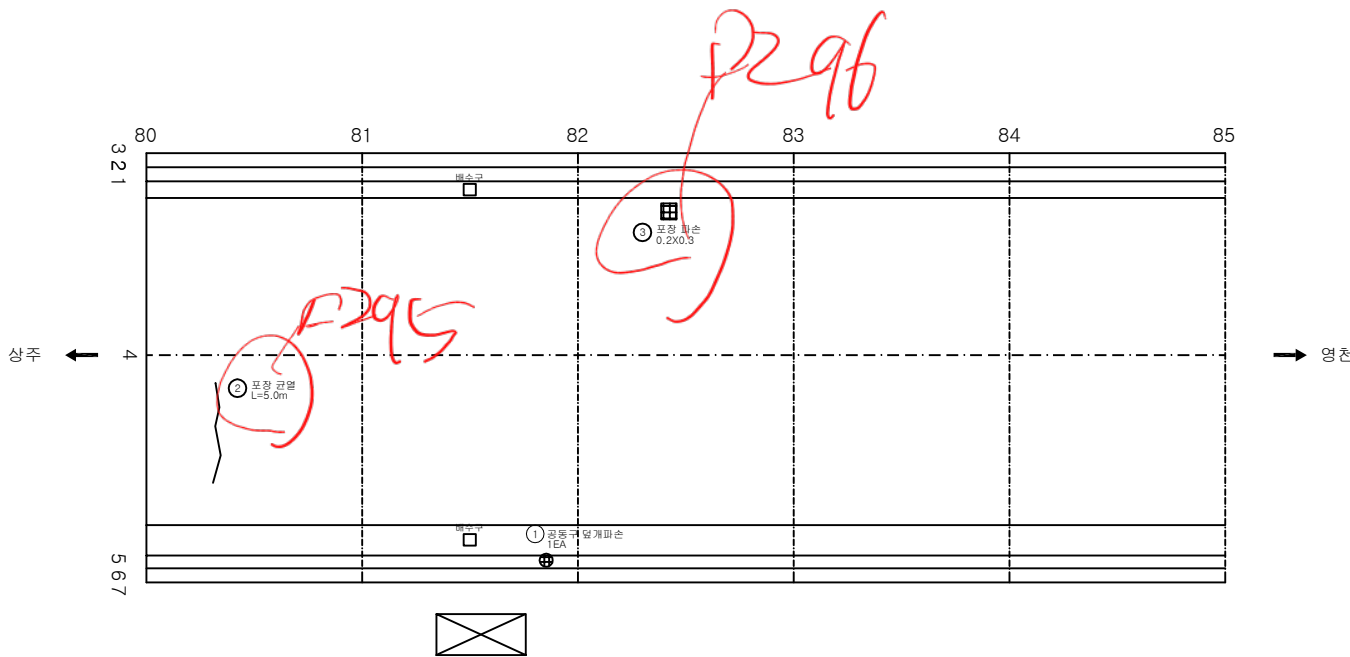
ID:평 호 터 널 (영 천 )-포 장 ,공 동 구 Span No.86~90

| 번호 | 발생<br>년도 | 부재 | 손상내용 | 손상현황 | | | | | | | 비 고 |
|---|---|---|---|---|---|---|---|---|---|---|---|
| 2 | 25상 | 포장 | 포장 균열 | | 5.0 | | 5.00 | m | 1 | 5.00 | |

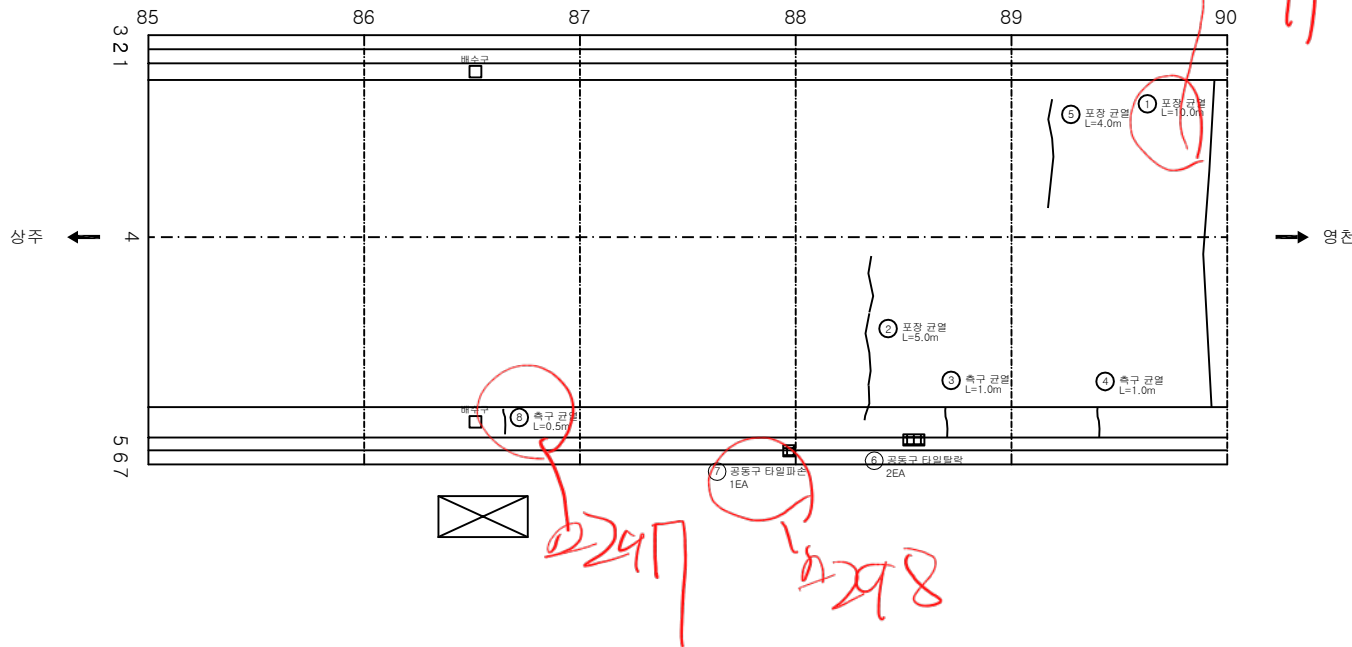
| | 부식 | 좌굴, 변형 | 기타 | 도 면 번 호<br>018 |

| 번호 | 발생<br>년도 | 부재 | 손상내용 | 손상현황 | | | | | | 비 고 | |
|---|---|---|---|---|---|---|---|---|---|---|---|
| 1 | 19하 | 포장 | 포장 균열 | | 10.0 | | 10.00 | m | 1 | 10.00 | |
| 2 | 19하 | 포장 | 포장 균열 | | 10.0 | | 10.00 | m | 1 | 10.00 | |

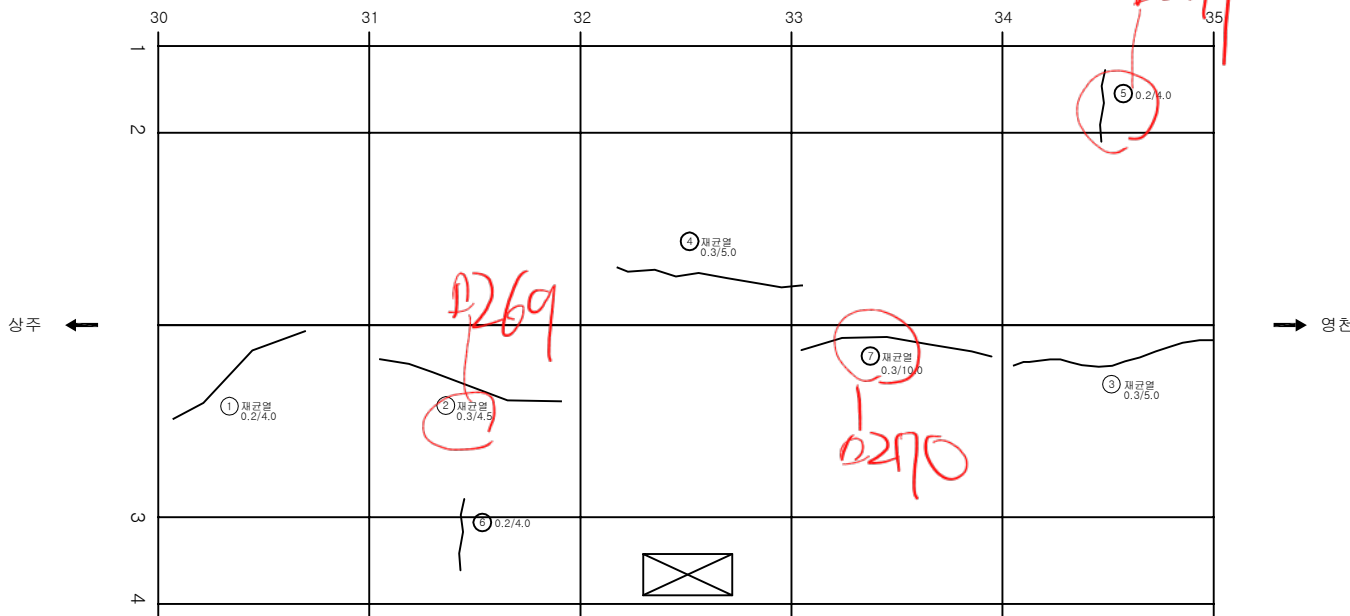
| 부식 | 좌굴, 변형 | 기 타 | 도 면 번호<br>043 |

| 번호 | 발생<br>년도 | 부재 | 손상내용 | 손상현황 | | | | | | | 비 고 |
|---|---|---|---|---|---|---|---|---|---|---|---|
| 1 | 19하 | 천단부 | 재균열(Cw=0.3mm미만) | 0.2 | 4.0 | | 4.00 | m | 1 | 4.00 | |
| 2 | 19하 | 천단부 | 재균열(Cw=0.3mm이상) | 0.3 | 4.5 | | 4.50 | m | 1 | 4.50 | |
| 3 | 19하 | 천단부 | 재균열(Cw=0.3mm이상) | 0.3 | 5.0 | | 5.00 | m | 1 | 5.00 | |
| 4 | 21상 | 천단부 | 재균열(Cw=0.3mm이상) | 0.3 | 5.0 | | 5.00 | m | 1 | 5.00 | |
| 5 | 25하 | 측벽부 | 균열(Cw=0.3mm미만) | 0.2 | 4.0 | | 4.00 | m | 1 | 4.00 | |
| 6 | 25하 | 측벽부 | 균열(Cw=0.3mm미만) | 0.2 | 4.0 | | 4.00 | m | 1 | 4.00 | |
| 7 | 25하 | 천단부 | 재균열(Cw=0.3mm이상) | 0.3 | 10.0 | | 10.00 | m | 1 | 10.00 | |

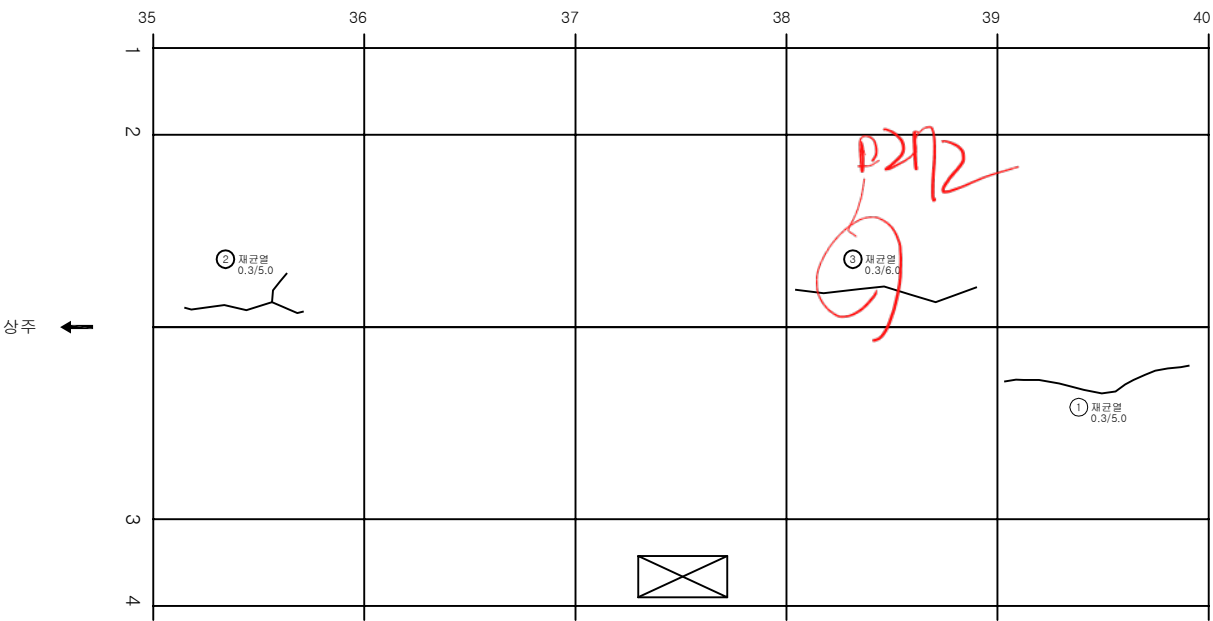
| 번호 | 발생<br>년도 | 부재 | 손상내용 | 손상현황 | | | | | | | 비 고 |
|---|---|---|---|---|---|---|---|---|---|---|---|
| 1 | 19하 | 천단부 | 재균열(Cw=0.3mm이상) | 0.3 | 5.0 | | 5.00 | m | 1 | 5.00 | |
| 2 | 21상 | 천단부 | 재균열(Cw=0.3mm이상) | 0.3 | 5.0 | | 5.00 | m | 1 | 5.00 | |
| 3 | 21상 | 천단부 | 재균열(Cw=0.3mm이상) | 0.3 | 6.0 | | 6.00 | m | 1 | 6.00 | |

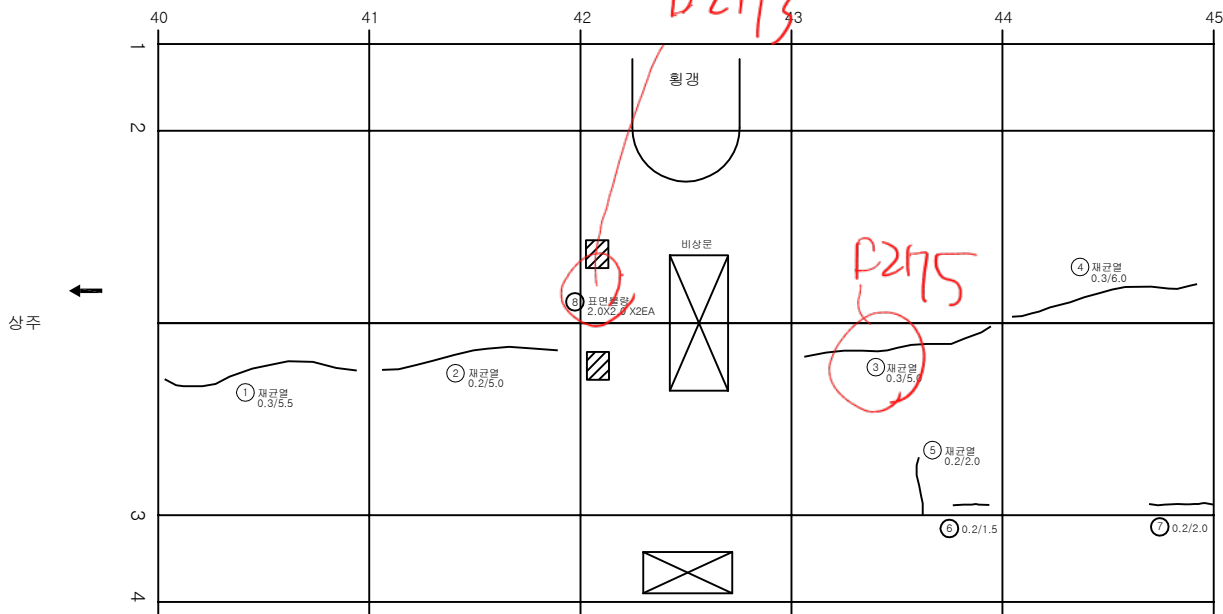
| 번호 | 발생<br>년도 | 부재 | 손상내용 | 손상현황 | | | | | | | 비 고 |
|---|---|---|---|---|---|---|---|---|---|---|---|
| 1 | 19하 | 천단부 | 재균열(Cw=0.3mm이상) | 0.3 | 5.5 | | 5.50 | m | 1 | 5.50 | |
| 2 | 19하 | 천단부 | 재균열(Cw=0.3mm미만) | 0.2 | 5.0 | | 5.00 | m | 1 | 5.00 | |
| 3 | 19하 | 천단부 | 재균열(Cw=0.3mm이상) | 0.3 | 5.0 | | 5.00 | m | 1 | 5.00 | |
| 4 | 19하 | 천단부 | 재균열(Cw=0.3mm이상) | 0.3 | 6.0 | | 6.00 | m | 1 | 6.00 | |
| 5 | 19하 | 천단부 | 재균열(Cw=0.3mm미만) | 0.2 | 2.0 | | 2.00 | m | 1 | 2.00 | |
| 6 | 20상 | 천단부 | 균열(Cw=0.3mm미만) | 0.2 | 1.5 | | 1.50 | m | 1 | 1.50 | |
| 7 | 20상 | 천단부 | 균열(Cw=0.3mm미만) | 0.2 | 2.0 | | 2.00 | m | 1 | 2.00 | |

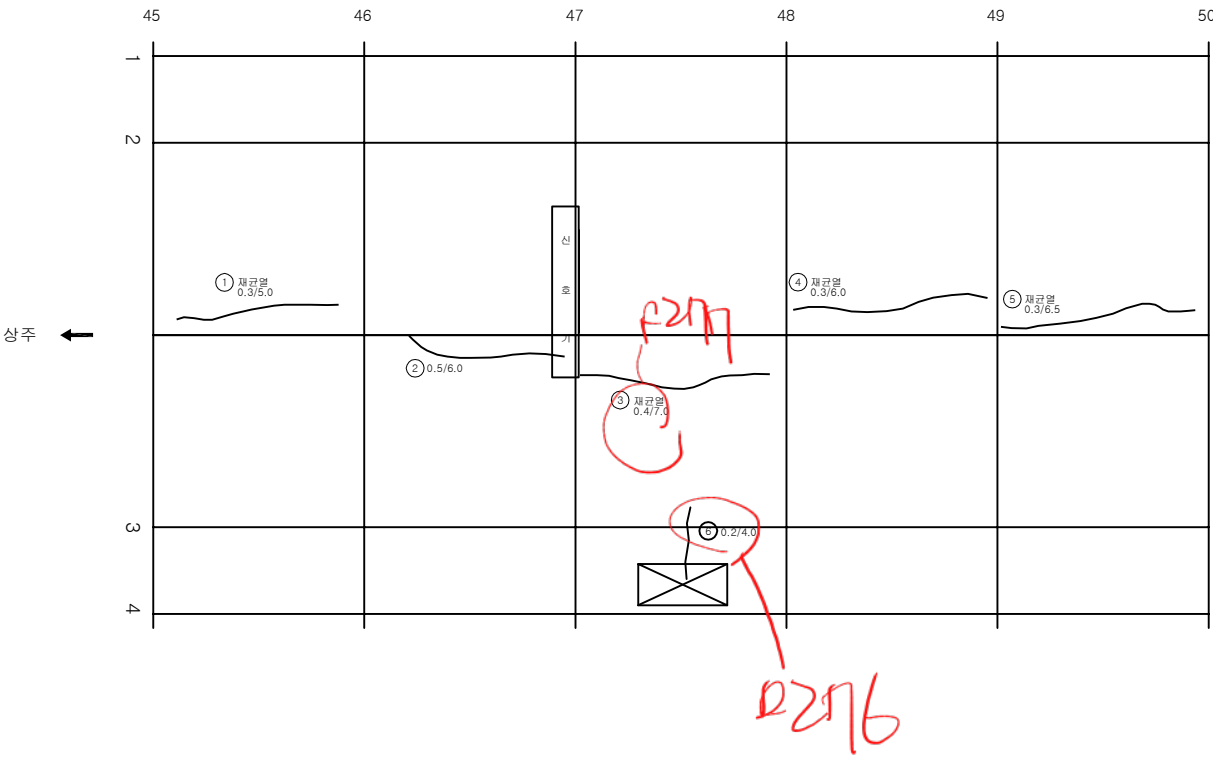
| 번호 | 발생<br>년도 | 부재 | 손상내용 | 손상현황 | | | | | | | 비 고 |
|---|---|---|---|---|---|---|---|---|---|---|---|
| 1 | 19하 | 천단부 | 재균열(Cw=0.3mm이상) | 0.3 | 5.0 | | 5.00 | m | 1 | 5.00 | |
| 2 | 19하 | 천단부 | 균열(Cw=0.5mm이상) | 0.5 | 6.0 | | 6.00 | m | 1 | 6.00 | |
| 3 | 19하 | 천단부 | 재균열(Cw=0.3mm이상) | 0.4 | 7.0 | | 7.00 | m | 1 | 7.00 | |
| 4 | 19하 | 천단부 | 재균열(Cw=0.3mm이상) | 0.3 | 6.0 | | 6.00 | m | 1 | 6.00 | |
| 5 | 19하 | 천단부 | 재균열(Cw=0.3mm이상) | 0.3 | 6.5 | | 6.50 | m | 1 | 6.50 | |
| 6 | 25하 | 측벽부 | 균열(Cw=0.3mm미만) | 0.2 | 4.0 | | 4.00 | m | 1 | 4.00 | |

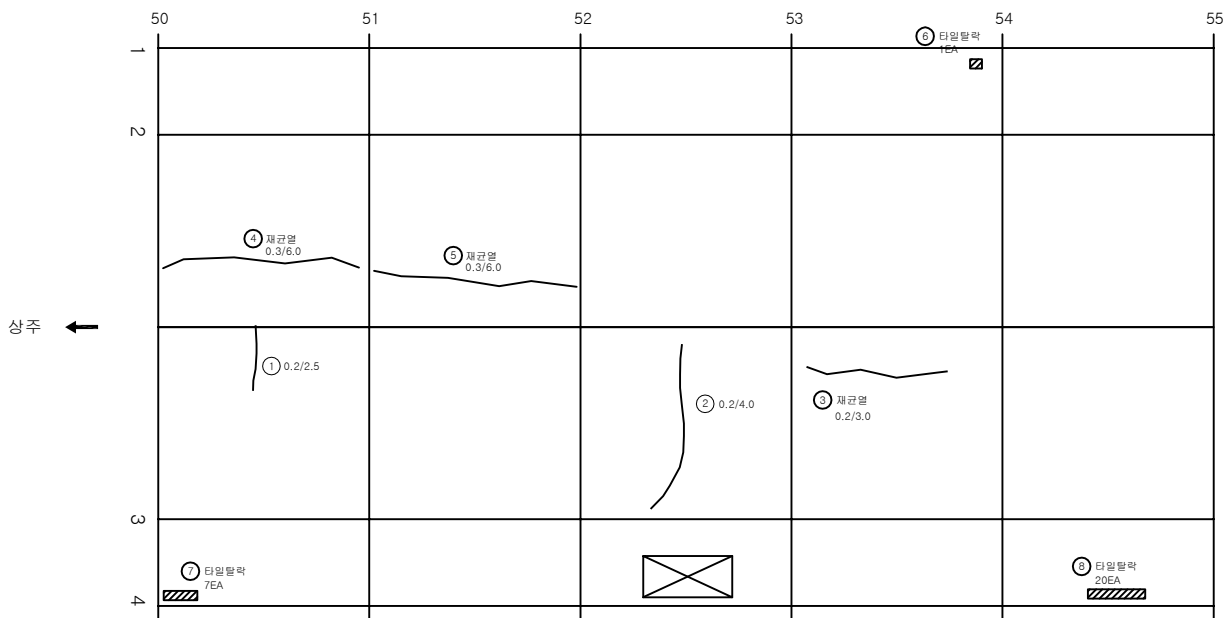
| 번호 | 발생<br>년도 | 부재 | 손상내용 | 손상현황 | | | | | | | 비 고 |
|---|---|---|---|---|---|---|---|---|---|---|---|
| 1 | 19하 | 천단부 | 균열 (Cw=0.3mm미만) | 0.2 | 2.5 | | 2.50 | m | 1 | 2.50 | |
| 2 | 19하 | 천단부 | 균열 (Cw=0.3mm미만) | 0.2 | 4.0 | | 4.00 | m | 1 | 4.00 | |
| 3 | 21상 | 천단부 | 균열 (Cw=0.3mm미만) | 0.2 | 3.0 | | 3.00 | m | 1 | 3.00 | |
| 4 | 25하 | 천단부 | 재균열 (Cw=0.3mm미만) | 0.3 | 6.0 | | 6.00 | m | 1 | 6.00 | |
| 5 | 25하 | 천단부 | 재균열 (Cw=0.3mm미만) | 0.3 | 6.0 | | 6.00 | m | 1 | 6.00 | |

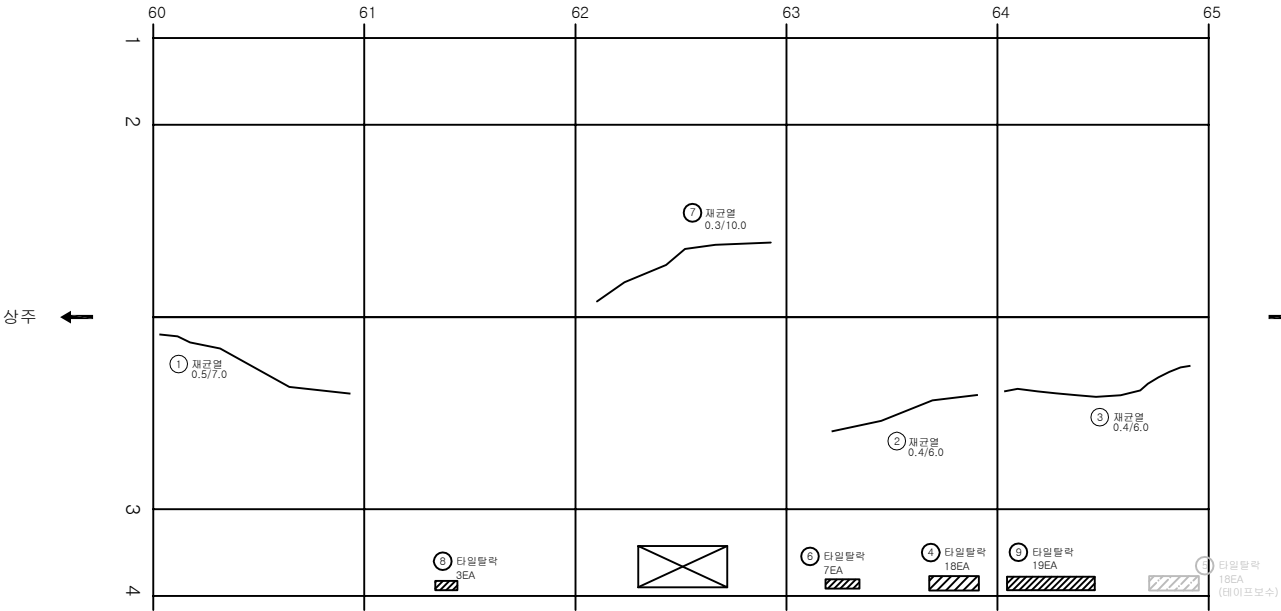
| 번호 | 발생<br>년도 | 부재 | 손상내용 | 손상현황 | | | | | | | 비 고 |
|---|---|---|---|---|---|---|---|---|---|---|---|
| 1 | 19하 | 천단부 | 재균열(Cw=0.5mm이상) | 0.5 | 7.0 | | 7.00 | m | 1 | 7.00 | |
| 2 | 19하 | 천단부 | 재균열(Cw=0.3mm이상) | 0.4 | 6.0 | | 6.00 | m | 1 | 6.00 | |
| 3 | 19하 | 천단부 | 재균열(Cw=0.3mm이상) | 0.4 | 6.0 | | 6.00 | m | 1 | 6.00 | |
| 7 | 25하 | 천단부 | 재균열(Cw=0.3mm이상) | 0.3 | 10.0 | | 10.00 | m | 1 | 10.00 | |

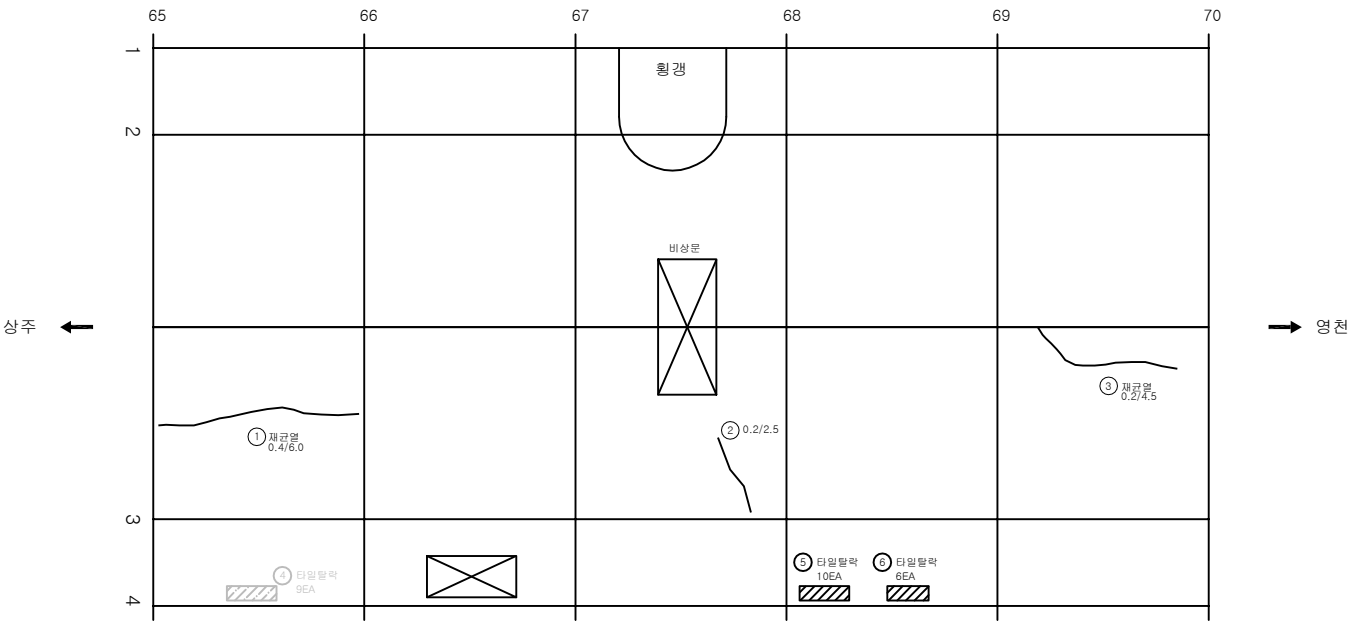
| 번호 | 발생<br>년도 | 부재 | 손상내용 | 손상현황 | | | | | | | 비 고 |
|---|---|---|---|---|---|---|---|---|---|---|---|
| 1 | 19하 | 천단부 | 재균열(Cw=0.3mm이상) | 0.4 | 6.0 | | 6.00 | m | 1 | 6.00 | |
| 2 | 19하 | 천단부 | 균열(Cw=0.3mm미만) | 0.2 | 2.5 | | 2.50 | m | 1 | 2.50 | |
| 3 | 19하 | 천단부 | 재균열(Cw=0.3mm미만) | 0.2 | 4.5 | | 4.50 | m | 1 | 4.50 | |

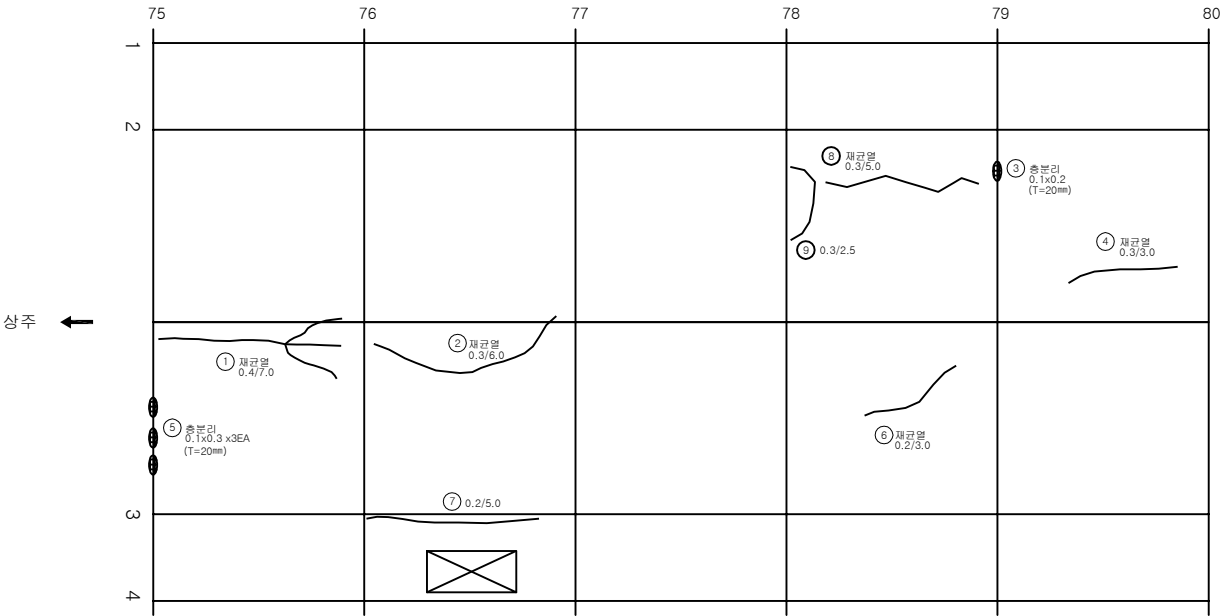
| 번호 | 발생<br>년도 | 부재 | 손상내용 | 손상현황 | | | | | | | 비 고 |
|---|---|---|---|---|---|---|---|---|---|---|---|
| 1 | 19하 | 천단부 | 재균열(Cw=0.3mm이상) | 0.4 | 7.0 | | 7.00 | m | 1 | 7.00 | |
| 2 | 19하 | 천단부 | 재균열(Cw=0.3mm이상) | 0.3 | 6.0 | | 6.00 | m | 1 | 6.00 | |
| 4 | 19하 | 천단부 | 재균열(Cw=0.3mm이상) | 0.3 | 3.0 | | 3.00 | m | 1 | 3.00 | |
| 6 | 19하 | 천단부 | 재균열(Cw=0.3mm미만) | 0.2 | 3.0 | | 3.00 | m | 1 | 3.00 | |
| 7 | 19하 | 측벽부 | 균열(Cw=0.3mm미만) | 0.2 | 5.0 | | 5.00 | m | 1 | 5.00 | |
| 8 | 21상 | 천단부 | 균열(Cw=0.3mm이상) | 0.3 | 5.0 | | 5.00 | m | 1 | 5.00 | |
| 9 | 23하 | 천단부 | 균열(Cw=0.3mm이상) | 0.3 | 2.5 | | 2.50 | m | 1 | 2.50 | |

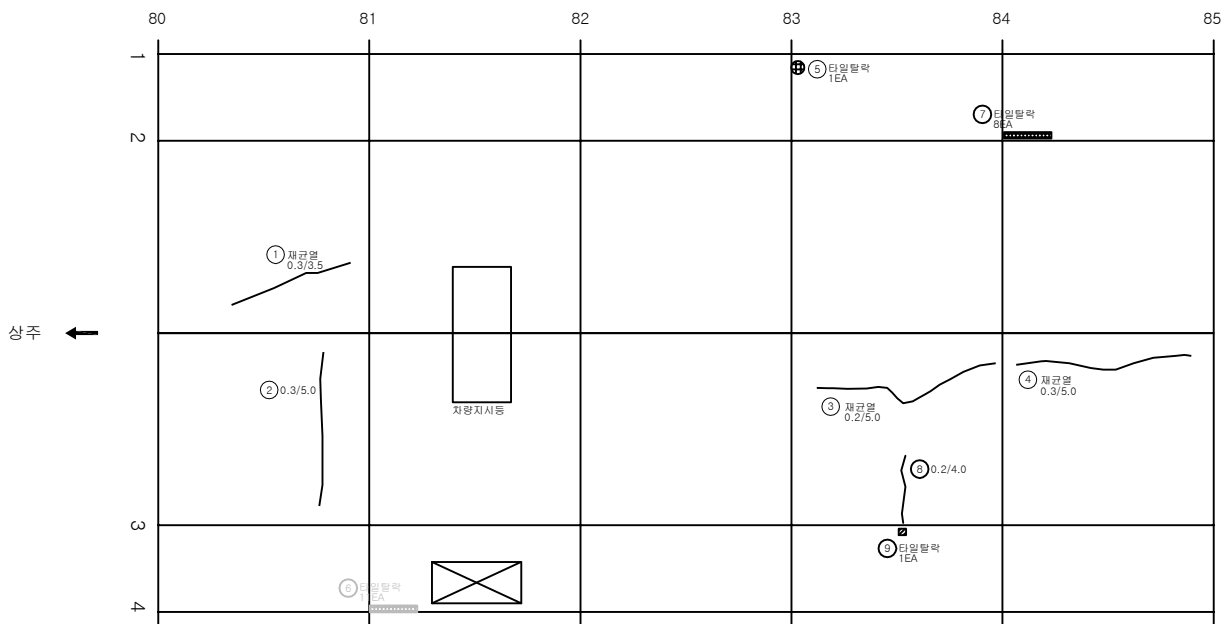
| 번호 | 발생<br>년도 | 부재 | 손상내용 | 손상현황 | | | | | | | 비 고 |
|---|---|---|---|---|---|---|---|---|---|---|---|
| 1 | 19하 | 천단부 | 재균열(Cw=0.3mm이상) | 0.3 | 3.5 | | 3.50 | m | 1 | 3.50 | |
| 2 | 19하 | 천단부 | 균열(Cw=0.3mm이상) | 0.3 | 5.0 | | 5.00 | m | 1 | 5.00 | |
| 3 | 19하 | 천단부 | 재균열(Cw=0.3mm미만) | 0.2 | 5.0 | | 5.00 | m | 1 | 5.00 | |
| 4 | 19하 | 천단부 | 재균열(Cw=0.3mm이상) | 0.3 | 5.0 | | 5.00 | m | 1 | 5.00 | |
| 8 | 25하 | 천단부 | 균열(Cw=0.3mm미만) | 0.2 | 4.0 | | 4.00 | m | 1 | 4.00 | |

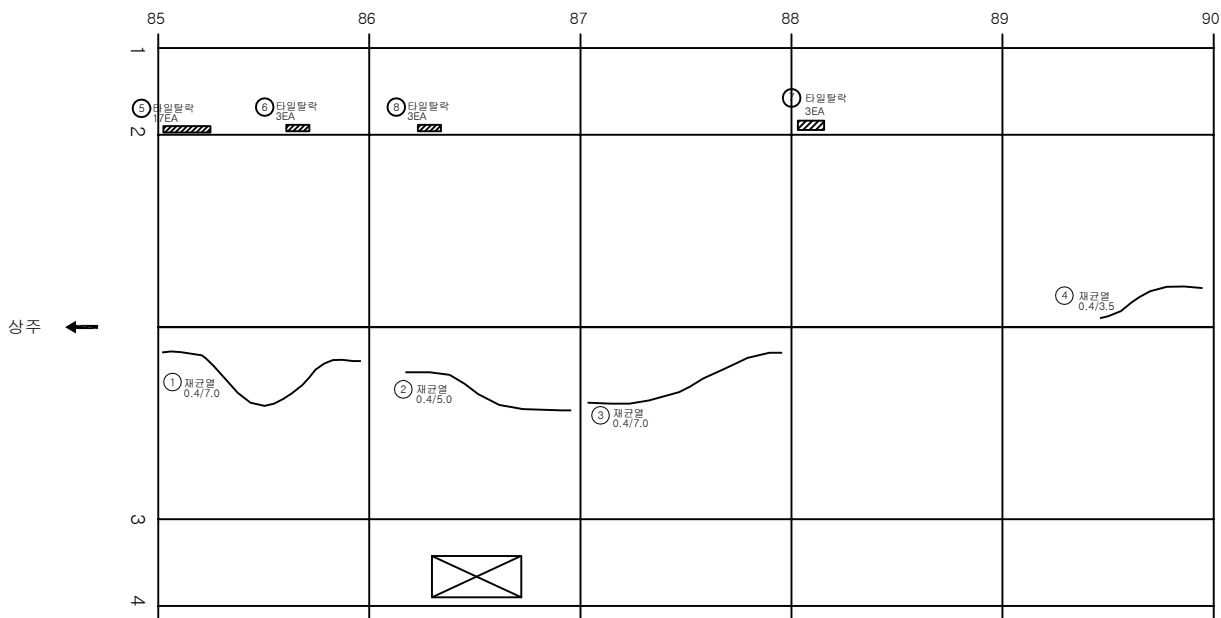
| 번호 | 발생<br>년도 | 부재 | 손상내용 | 손상현황 | | | | | | | 비 고 |
|---|---|---|---|---|---|---|---|---|---|---|---|
| 1 | 19하 | 천단부 | 재균열(Cw=0.3mm이상) | 0.4 | 7.0 | | 7.00 | m | 1 | 7.00 | |
| 2 | 19하 | 천단부 | 재균열(Cw=0.3mm이상) | 0.4 | 5.0 | | 5.00 | m | 1 | 5.00 | |
| 3 | 19하 | 천단부 | 재균열(Cw=0.3mm이상) | 0.4 | 7.0 | | 7.00 | m | 1 | 7.00 | |
| 4 | 19하 | 천단부 | 재균열(Cw=0.3mm이상) | 0.4 | 3.5 | | 3.50 | m | 1 | 3.50 | |
| 5 | 21하 | 측벽부 | 타일탈락 | | | | 1.00 | EA | 17 | 17.00 | 손상증가 |
| 6 | 23하 | 측벽부 | 타일탈락 | | | | 1.00 | EA | 3 | 3.00 | 손상감소 |
